## **Contact entre deux trains de SNCF Voyageurs à Paris-Est (75)**

### **Fiche de présentation**

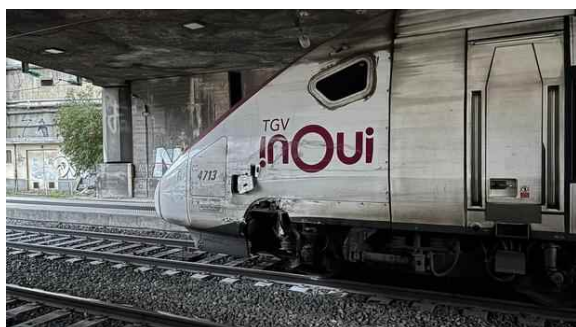
Photo du TGV impliqué - source SNCF

Le train n° 609 561 opéré par l'entreprise ferroviaire (EF) SNCF Voyageurs était en unité multiple (longueur 400 m) et se dirigeait vers la voie 27

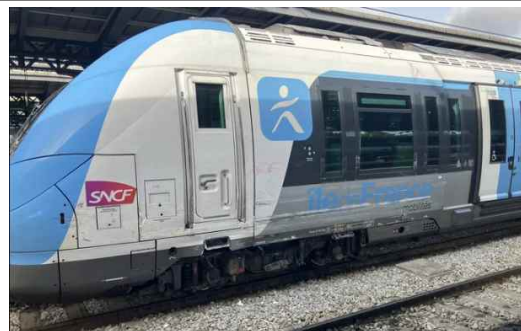
Photo du Transilien impliqué - source SNCF

Le train n° 113 604 opéré par l'entreprise ferroviaire (EF) SNCF Voyageurs se dirigeait vers la voie 22

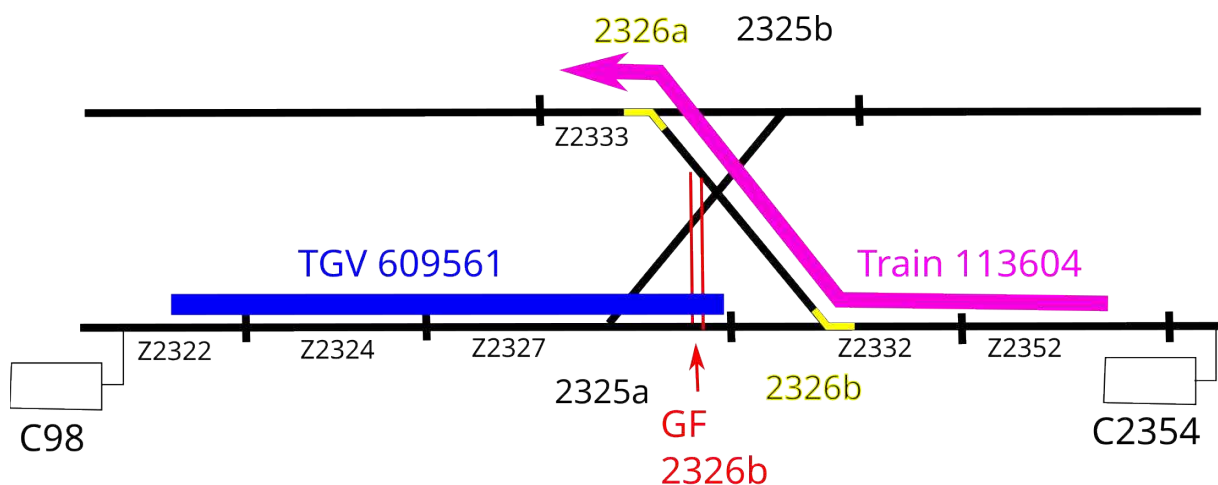
Schéma de situation – source BEA-TT

- La voie n° 27 à quai étant encore occupée, le TGV 609 561 est arrêté devant le signal C98 fermé. Ce signal étant implanté sur potence, le conducteur arrête sa motrice à environ 20 m du signal (soit à 10 m en amont du crocodile) de manière à pouvoir observer en position assise depuis son siège l'état du signal (et de s'assurer du non franchissement du crocodile).

- La distance entre le signal C98 et le garage franc (GF) de l'appareil de voie 2326b n'étant que de 413 m, la queue du TGV ne dégage pas le GF de l'appareil de voie. Pourtant sa zone propre est, indûment, dans un état de libération (circuit de voie 2332 libre).

- Le Transilien 113 604 en provenance de la voie 2bis est dirigé vers la voie M afin d'atteindre son terminus à la voie 22. À cette fin, les appareils de voie conjugués 2326 a et 2326 b sont positionnés en voie déviée.

- Le Transilien respecte la signalisation et circule à 22 km/h lorsque son conducteur abordant l'appareil de voie 2326b en pointe estime que l'arrière du TGV stationné en voie directe est proche de sa trajectoire. Il réduit sa vitesse à 9 km/h, touche de son côté avant gauche le nez arrière du TGV puis s'immobilise. Aucun passager n'est blessé. Le conducteur du TGV ne ressent aucune secousse anormale.
