Déraillement d'un train de transport combiné survenu le 11 janvier 2026 à Carentan (Manche)

Fiche de présentation

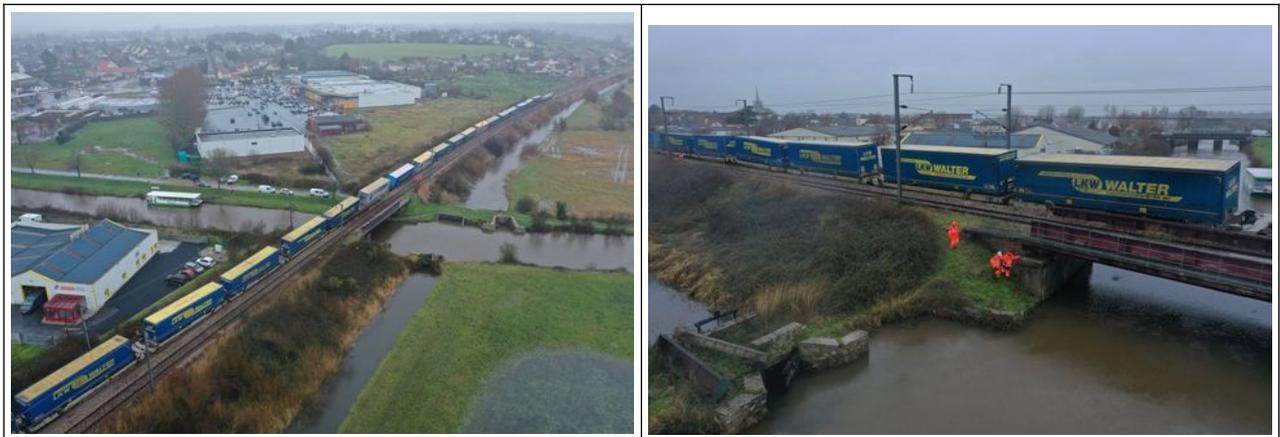
Les dégâts matériels sont très importants. 16 wagons ont déraillé, la locomotive est restée sur les rails. Plusieurs wagons sont très détériorés (roues et essieux brisés), des semi-remorques se sont éventrées sur des poteaux supportant la caténaire. La voie ferrée est détruite sur près de 500 m, (caténaire arrachée, rails brisés, traverses détruites, un appareil de voie endommagé, deux poteaux caténares pliés). Aucune fuite de produit vers l'environnement n'a été détectée.

Vues aériennes du train déraillé – Sources :SNCF Réseau
