septembre 2026

**Note d'information**  
**sur l'avancement de l'enquête relative à la situation de nez à nez, sans collision, de**  
**deux trains de SNCF Voyageurs circulant sur une ligne à une voie banalisée**  
**survenue à Marseille le samedi 6 septembre 2025.**

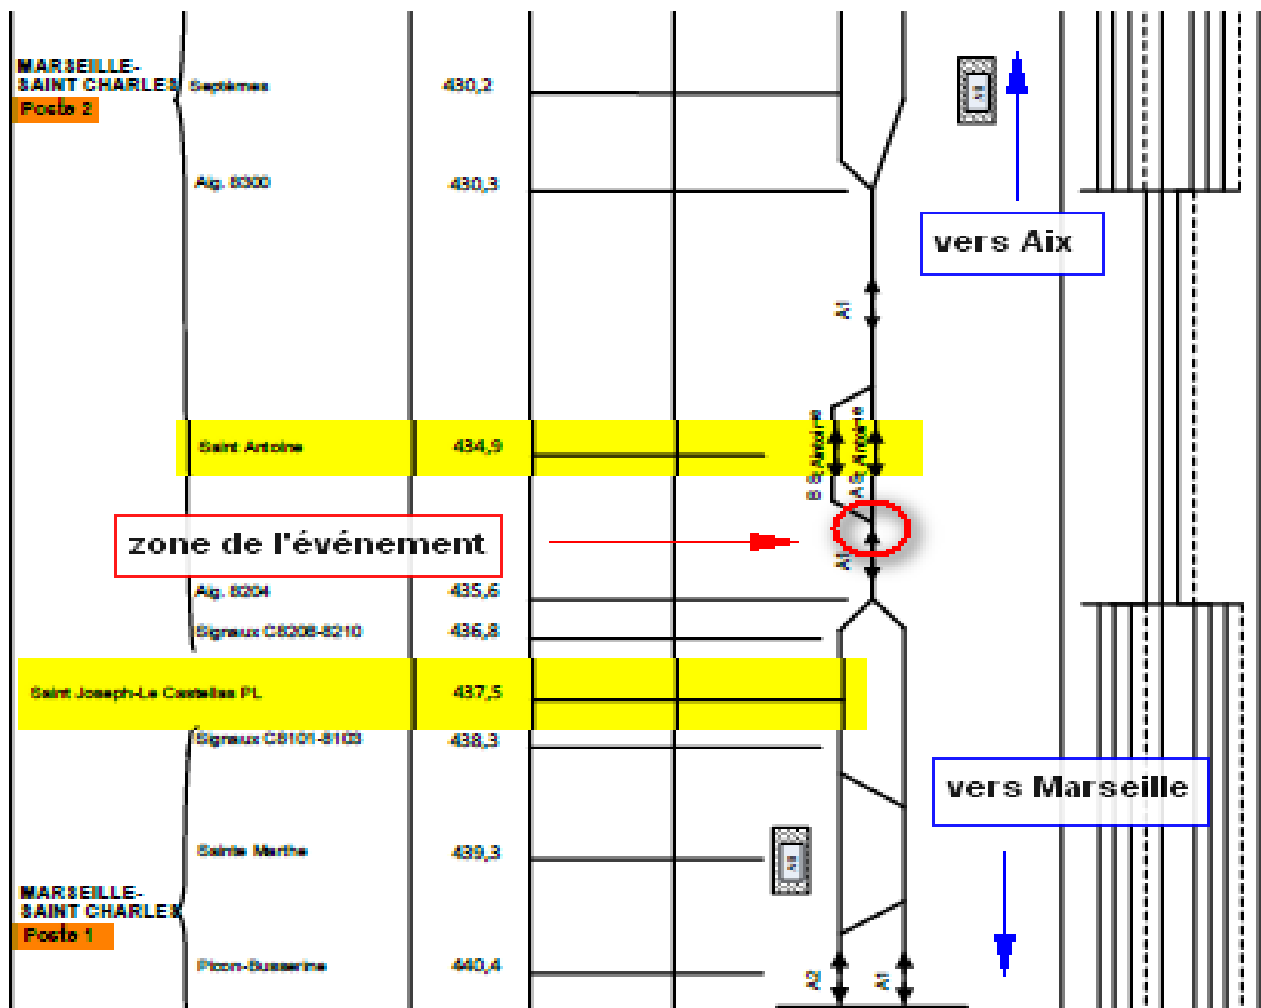
Schéma de situation (Source : SNCF Réseau, légende BEA-TT)

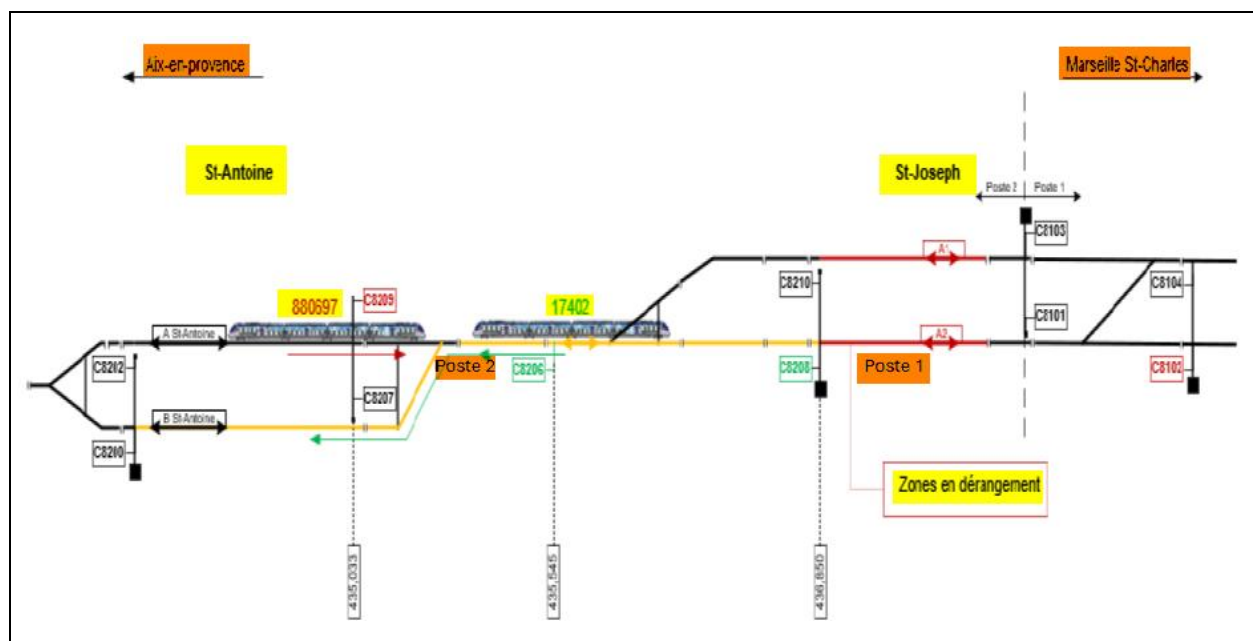
Alors qu'il se trouve sur le viaduc, le conducteur du train n° 17 402 se rend compte que le train n° 880 697 est engagé dans sa direction. Il commande l'arrêt de son train, qui est obtenu au Km 435,053 au garage franc de l'appareil de voie 8203.

Le conducteur du train n° 880 697 provoque de même l'arrêt de son train et déclenche les signaux d'alerte lumineux après avoir constaté l'approche du train n° 17 402 dans sa direction. Il est arrêté au Km 435,083. Les deux trains sont distants de 30 m. Les avis sont lancés.

Schéma de l'événement. Source : SNCF Réseau, légende BEA-TT

L'événement majeur se produit lors d'un dérangement technique du Poste qui a conduit à maintenir la production ferroviaire en mode dégradé pendant une durée excessive. Il survient à la suite de la délivrance d'une autorisation de franchissement alors que l'itinéraire n'a pas été formé et alors que l'agent circulation du Poste 2 avait connaissance de l'arrivée d'un train de sens inverse en provenance du Poste 1.
