Jun 2022

Collision de deux wagons avec une locomotive à vapeur sur le train touristique du Coni'fer à La Cluse-et-Mijoux (Doubs) le samedi 4 juin 2022

Fiche de présentation

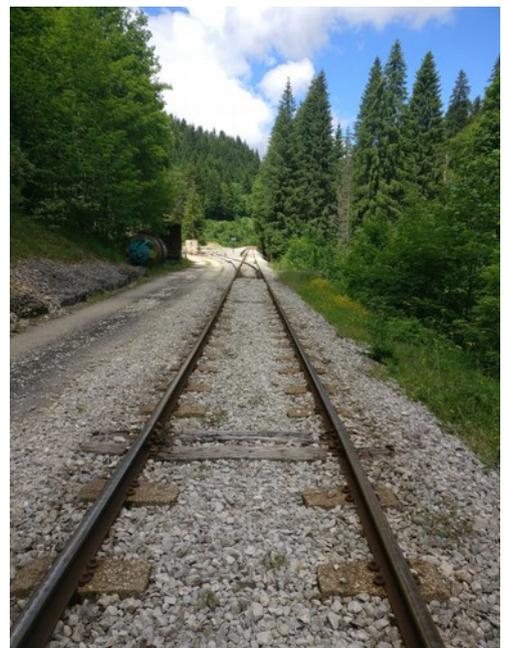
Vue depuis le lieu de départ de la dérive

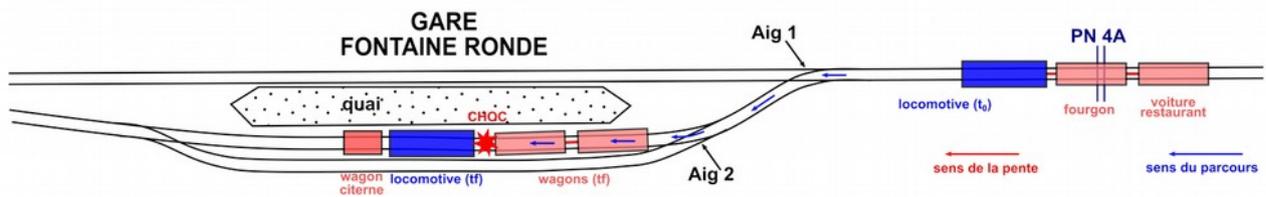
Arrivant au niveau du second aiguillage, le chauffeur entend du bruit, se retourne et voit les deux wagons en dérive qui le rattrapent. Il parvient à monter à bord du fourgon et tente d'arrêter la dérive avec le frein d'immobilisation. Cette action ne semble pas avoir d'effet et le choc a lieu à une vitesse d'environ 10 km/h.

Schéma de la gare de Fontaine Ronde et mouvements du convoi jusqu'au choc

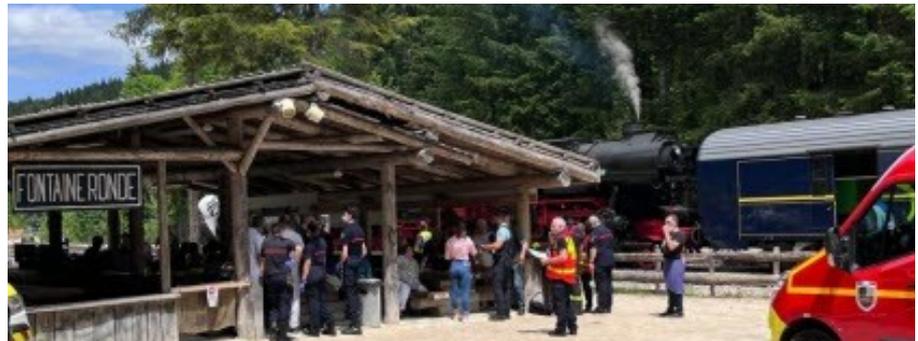
Position finale de la locomotive et des wagons

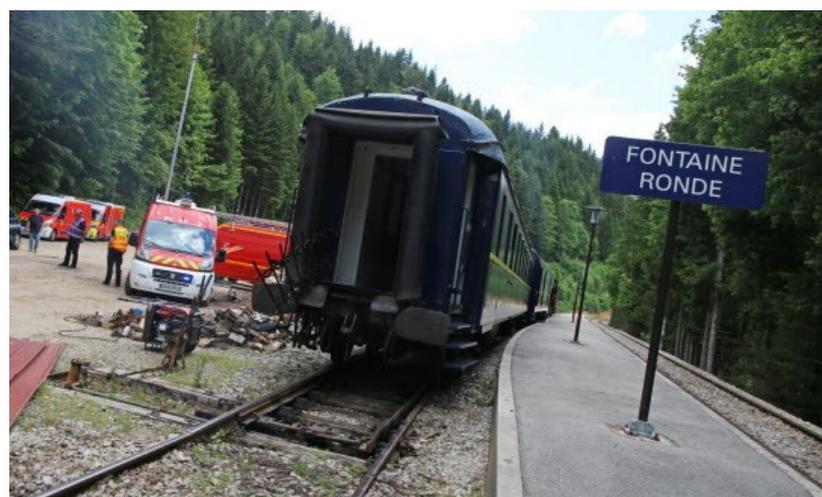
Position finale de l'arrière de la voiture-restaurant

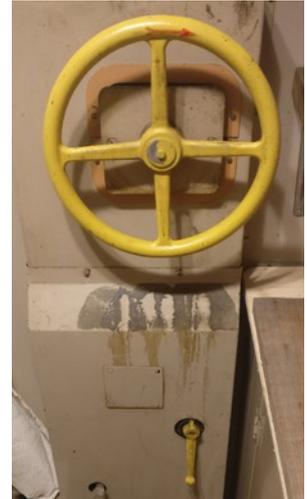
Volant du frein d'immobilisation

Une cale, disponible dans la locomotive vapeur, n'est pas utilisée. La conduite générale (frein pneumatique) n'est pas purgée, la pression d'air reste sensiblement la même qu'au moment de l'arrêt et les sabots de frein restent dans leur dernière position.

L'hypothèse à étudier est une application incomplète d'un seul frein d'immobilisation actionné par le volant dans le fourgon, l'absence de mise en œuvre du freinage pneumatique et l'absence de mise en place de cales. Pour le moment, nous n'avons pas connaissance des garanties à mettre en œuvre minima pour que ces wagons ne dérivent pas dans une telle pente.
