**réponse au BEA-TT
Wagons EX90T – Construction Orval**

Date: 23/01/2018 - Ref. TMG Ermewa – DDT06-180123_EC-BEATT-Jonzac

Objet : Rapport d'enquête Technique sur les multiples ruptures de rail au passage du train n°72049 entre Pons et Jonzac (17) le 13 décembre 2016 établi par le BEA-TT en date du mois de Novembre 2017.

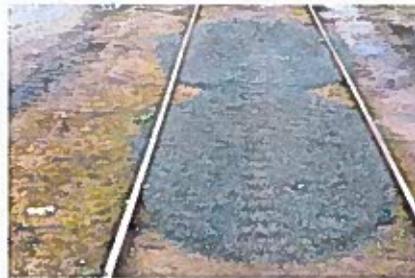
- Toujours dans le cadre de ces investigations complémentaires aux Ateliers d'Orval, nous avons fait procéder au pesage du wagon concerné. La mesure de poids a affiché une valeur de 20T160 alors que la tare inscrite sur le wagon est 19T300 ; nous avons recherché la cause de cette différence et après avoir vérifié l'intérieur de la caisse du wagon, il a été constaté la présence de produit résiduel à l'intérieur de la caisse (ballast).
- Nous avons fait procéder à la vidange du reliquat de produit et avons effectué une nouvelle pesée du wagon qui a affichée un poids du wagon vide égal à 19T310. En conclusion, le nouveau poids mesuré de ce reliquat s'élevait à 850 kg.
