Incendie du train de substitution voie-ballast ENORAIL à Saint-Hilaire-Bonneval sur la ligne Brive-la-Gaillarde – Limoges, le 28 mai 2021

Fiche de présentation

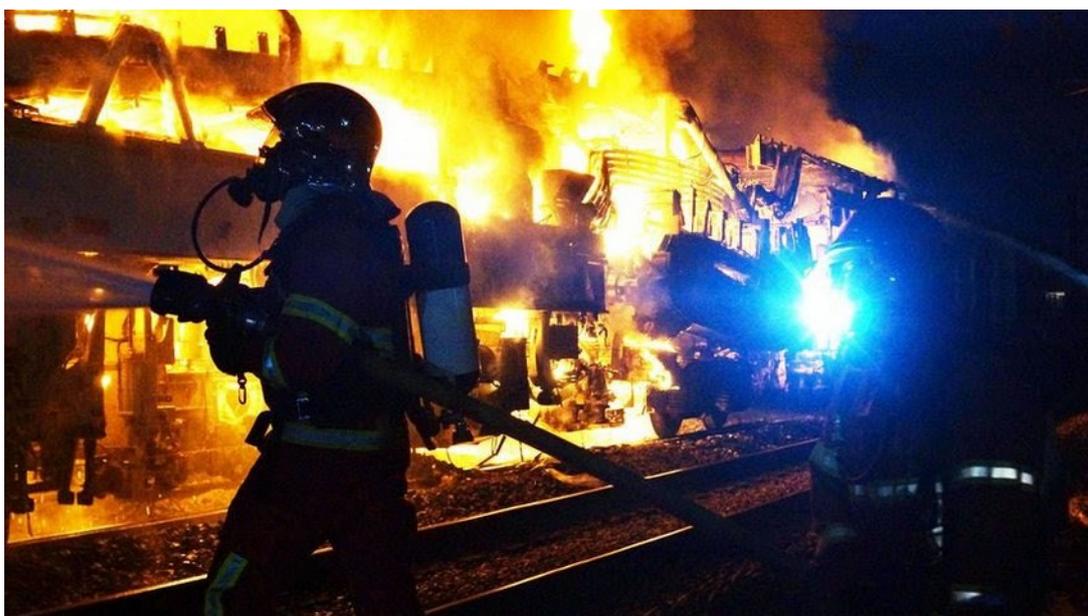
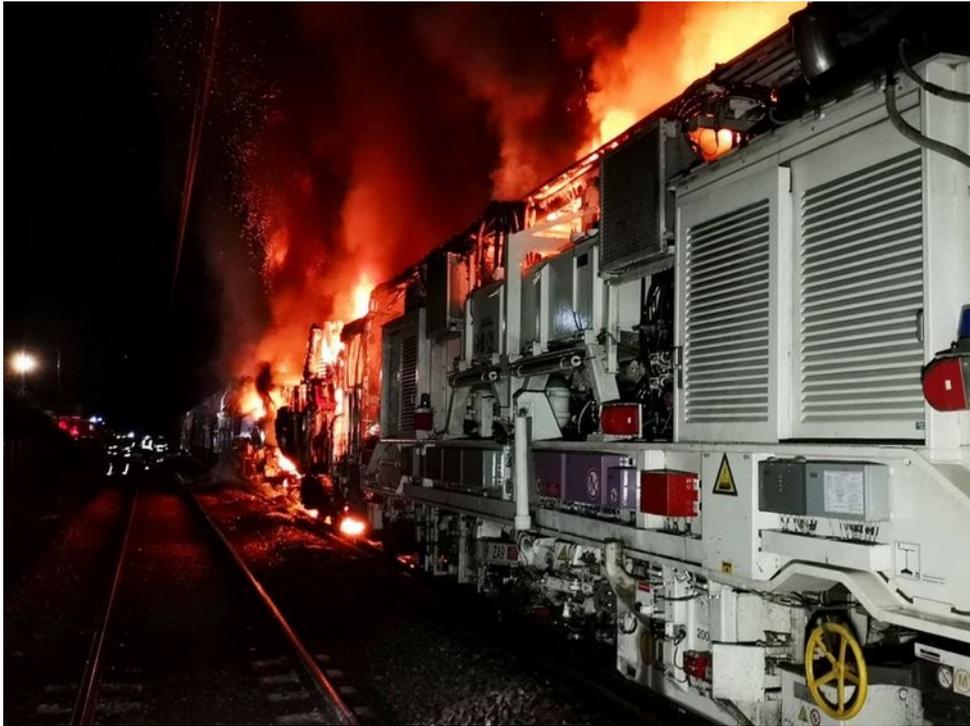
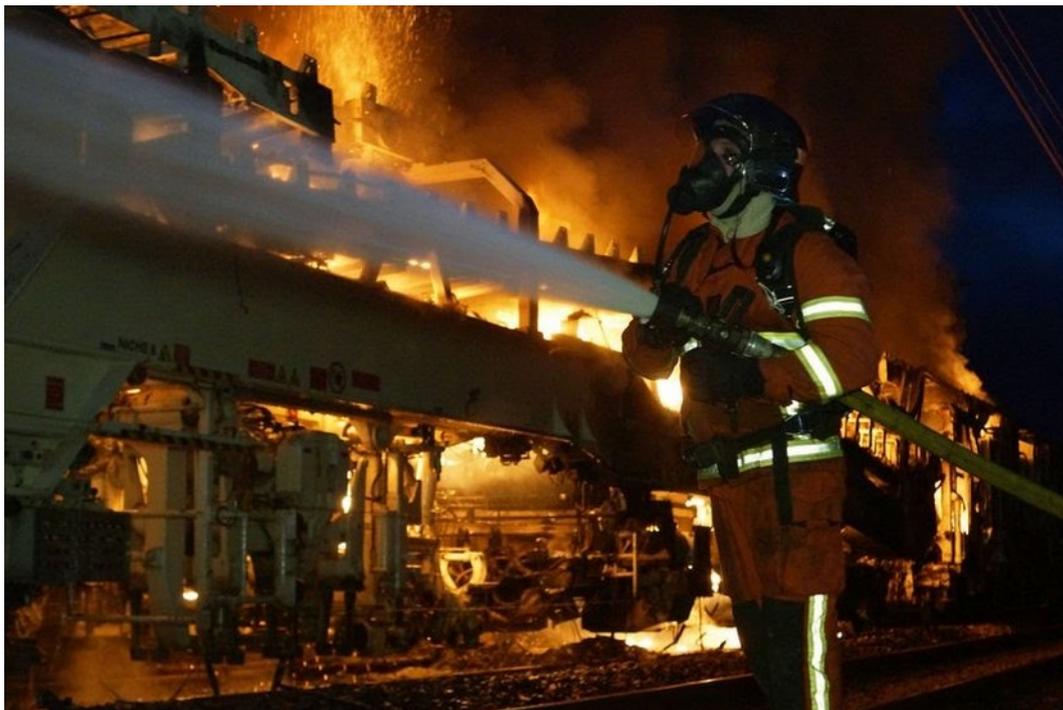
été immobilisé et le secteur caténaire a été coupé 6 minutes après la première alerte. Une fois à l'arrêt il est apparu aux deux conducteurs présents à bord (l'un en tête et l'autre en queue), que la source de la colonne de fumée noire provenait du milieu du train. Ils ont tenté de prendre des mesures pour combattre le feu, quand celui-ci a brusquement redoublé d'intensité pour donner naissance à un important incendie.

Une quarantaine de pompiers de plusieurs casernes de la Haute-Vienne sont intervenus sur place. Leur intervention a permis d'empêcher la propagation de l'incendie à l'ensemble du train et de limiter les conséquences pour les abords. Les grosses fumées étaient visibles à une vingtaine de kilomètres à la ronde, notamment depuis Limoges.

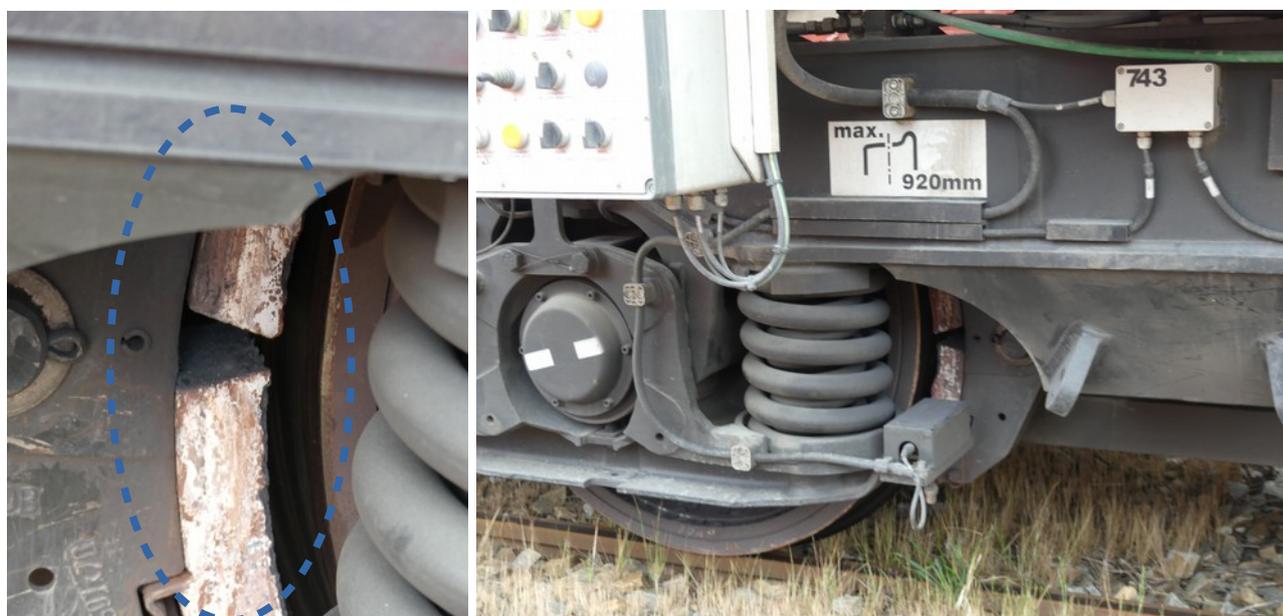
Les premières constatations ont permis d'identifier que, lors de l'acheminement, certaines roues du train ont subi un freinage intense de type frein « bloqué » (voir photos) et que les « pare-étincelles » ont été consumés, ainsi que les câblages électriques et les conduits hydrauliques situés au-dessus des essieux concernés. Rien ne permet toutefois en première approche de savoir si ce freinage est une cause ou une conséquence de l'incendie.
