## **Collision entre un train express régional et un poids lourd avec remorque sur le passage à niveau n° 22 survenue le 24 février 2022 à Hochfelden dans le Bas-Rhin**

### **Fiche de présentation**

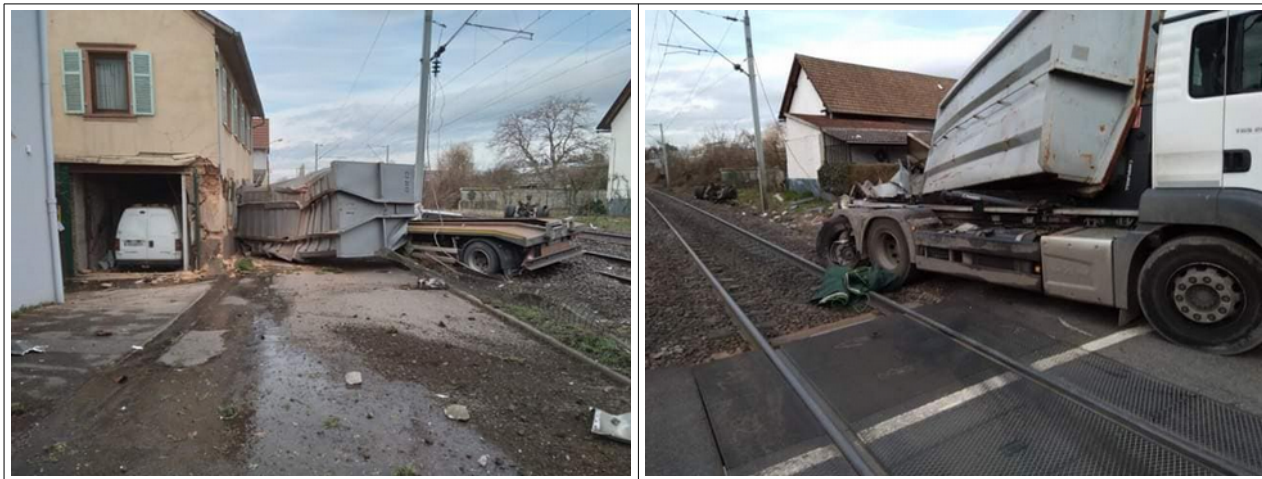
Le choc a été très violent. L'ensemble routier a été coupé en deux : le porteur a été projeté sur la droite des voies ferrées et a détruit des installations ferroviaires, alors que la remorque a été projetée sur la gauche des voies ferrées et a terminé son mouvement dans une maison proche des voies ferrées.

*Photos de l'ensemble routier après l'accident (source SNCF).  
À gauche la remorque et sa benne, à droite le porteur et sa benne.*

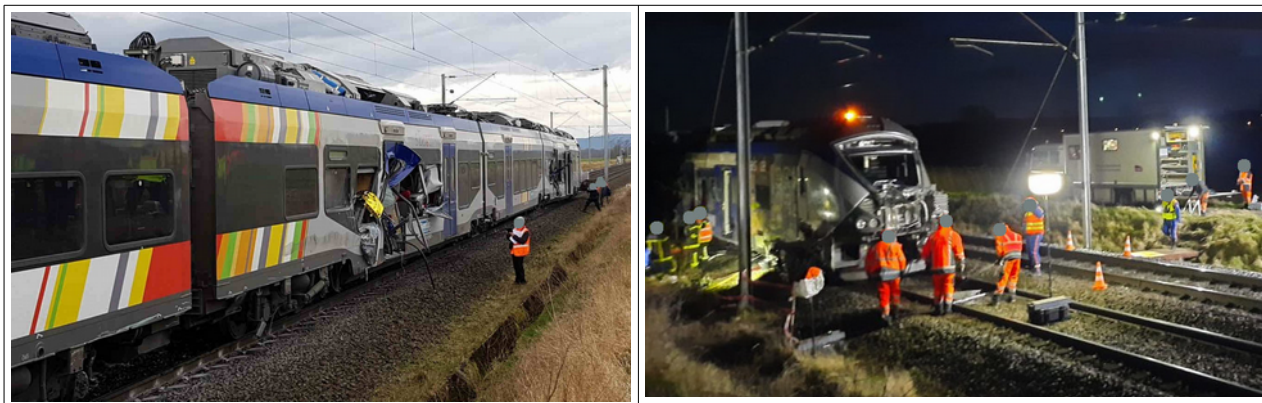
Le train a subi plusieurs chocs, frontaux et latéraux, avec les éléments de l'ensemble routier. La motrice de tête et plusieurs voitures ont été fortement endommagées. Après un freinage d'urgence et alors qu'il a déraillé de son premier bogie, le train s'est arrêté plus de 900 mètres après la collision.

*Photos du train après l'accident (source SNCF)*
