mai 2026

Note d'information sur l'avancement de l'enquête relative au début de déraillement du TGV 8517 du fait d'un affaissement de la voie ferrée survenu le 19/05/2025 à Tonneins (47)

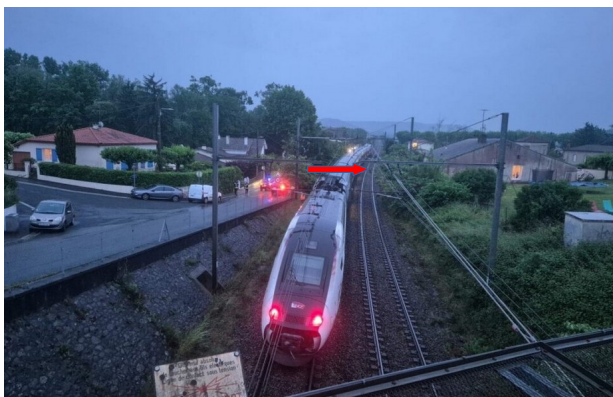
Figure 1 : TGV arrêté sur voie 1 et localisation de la brèche, le 19/05/2025 (photo Le républicain modifiée)

A 20h55, le TGV 8517 circule à faible vitesse sur la voie 1 et provoque l'arrêt d'urgence du train après avoir ressenti un mouvement sous sa rame. La première voiture du TGV est immobilisée sur la brèche, le conducteur du train signale qu'au moins une roue du bogie entre les 2 premières voitures n'est plus en contact avec le rail et que le remblai a été emporté par les eaux.

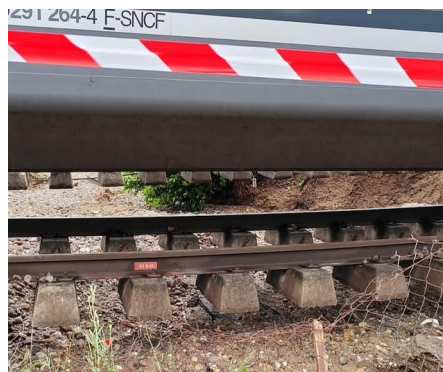
Les voyageurs sont évacués en fin de soirée, aucune victime n'est à déplorer. Les dégâts matériels concernant principalement la plateforme sont importants : le remblai a été emporté, le train a déraillé (au moins une roue d'un bogie n'est plus en contact avec le rail). Le trafic des trains est totalement interrompu sur les deux voies du 19/05/2025 jusqu'au 27/05/2025 soir.

Figure 3 : Affaissement sous la voiture n°1 du TGV 8517, le 20/05/2025 (photo SNCF Réseau)

La cause immédiate du déraillement du TGV 8517 (au moins une roue n'est plus en contact avec le rail) est l'apparition de très fortes précipitations localisées, ayant créé une inondation qui a emporté le ballast de la plateforme ferroviaire. L'enquête analyse l'ensemble des facteurs pouvant être identifiés comme ayant contribué à l'accident.

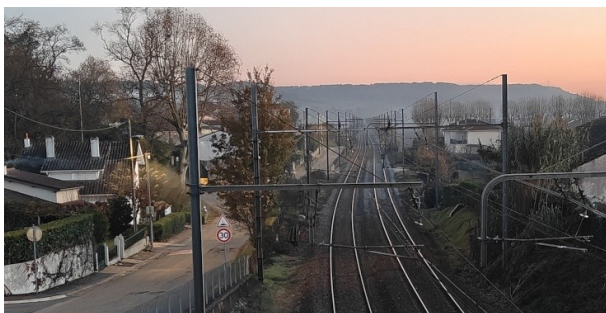
Figure 4 : Zone du déraillement (photo BEA-TT)
