# Rapport d'Enquête de Sécurité

## Décès par électrification d'un élagueur privé

### Quévy - 10/07/2023

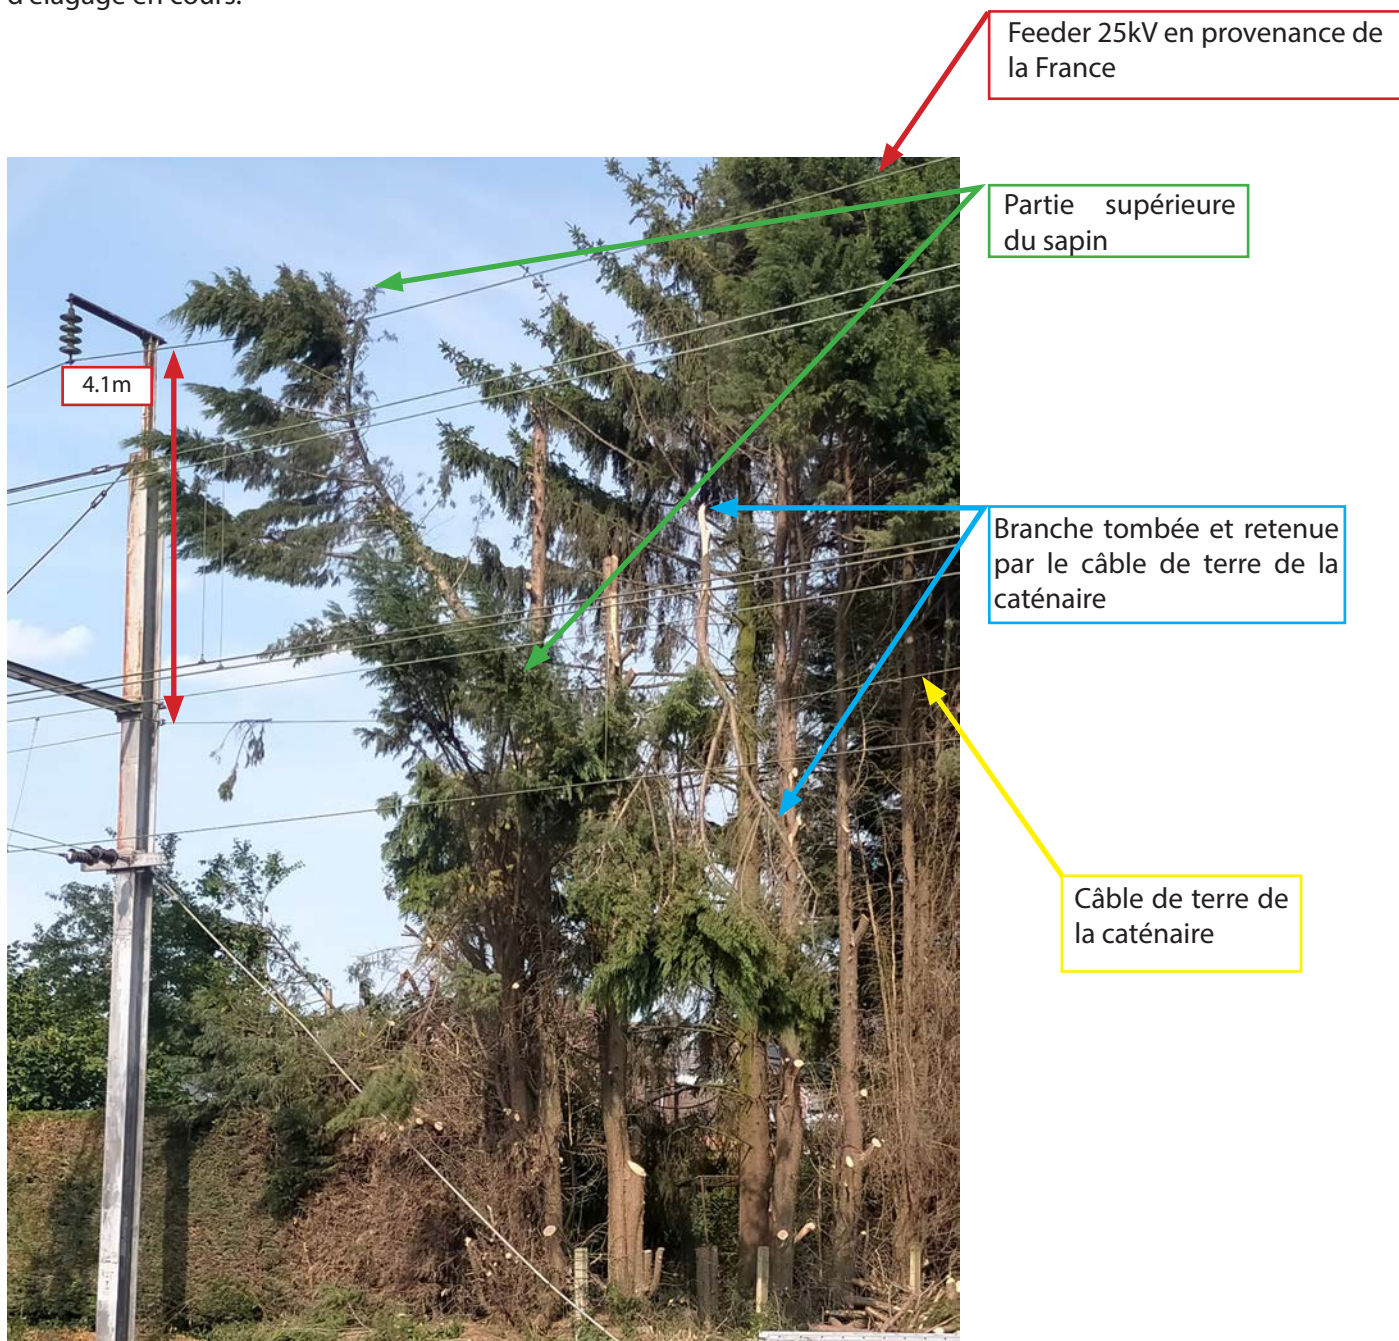
En arrivant en gare de Quévy vers 12h00, les agents du service "Signalisation" d'Infrabel découvrent les travaux d'élitage en cours.

Photo des lieux de l'accident, prise après intervention des services de secours

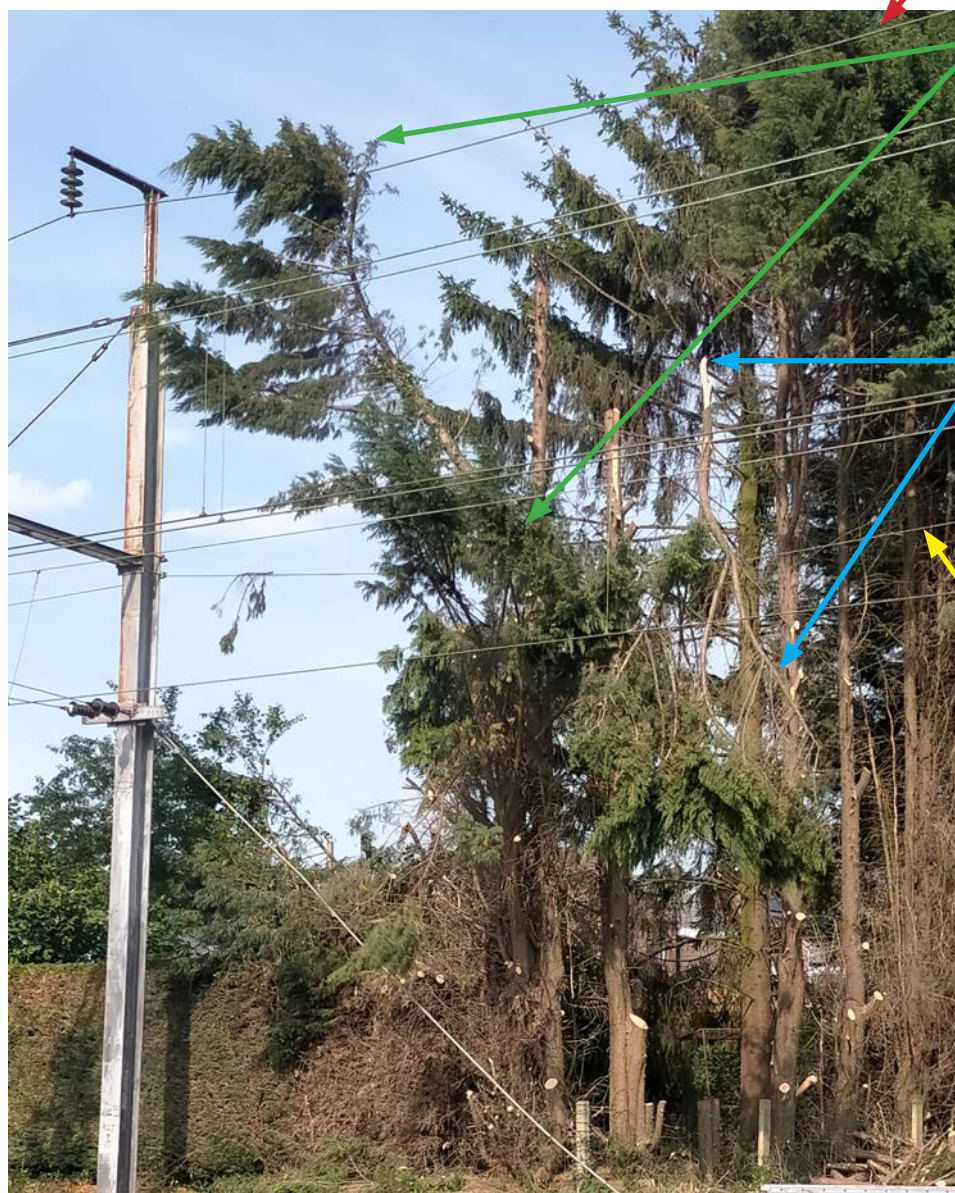
Feeder 25kV en provenance de la France

Partie supérieure du sapin

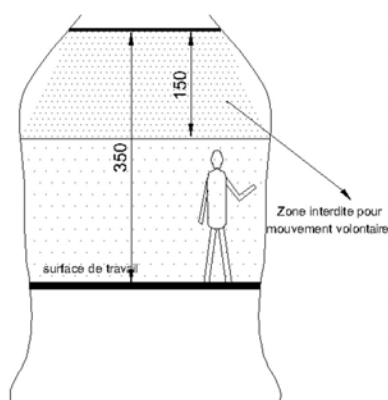
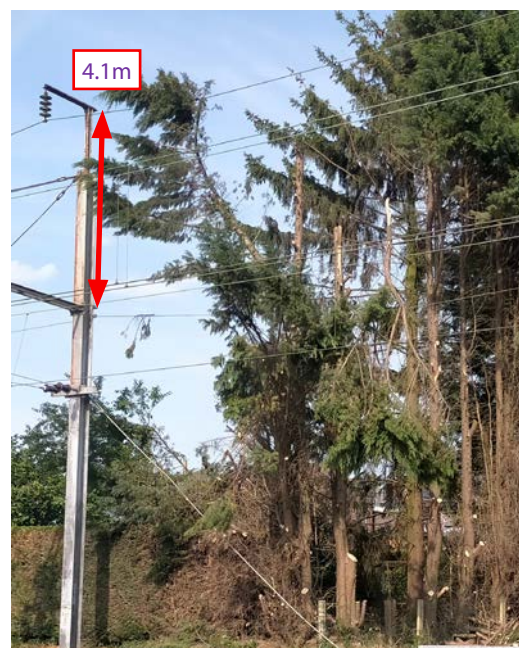
Au droit du poteau caténaire n° 127 (poteau caténaire proche de l'endroit où la branche est accrochée au câble de terre), une distance de 4,1 m existe entre le câble de terre et le feeder.

Selon la réglementation d'Infrabel sur les distances de sécurité (cf. réglementation 3.2.2.3), le schéma ci-dessous peut s'appliquer pour la distance de sécurité par rapport au câble alimenté par du 25 kV~ (= feeder N) : les distances de sécurité sont respectées entre le câble feeder N alimenté et le câble de terre auquel la branche est accrochée.

La mise hors tension du feeder n'était donc pas nécessaire pour retirer la branche.

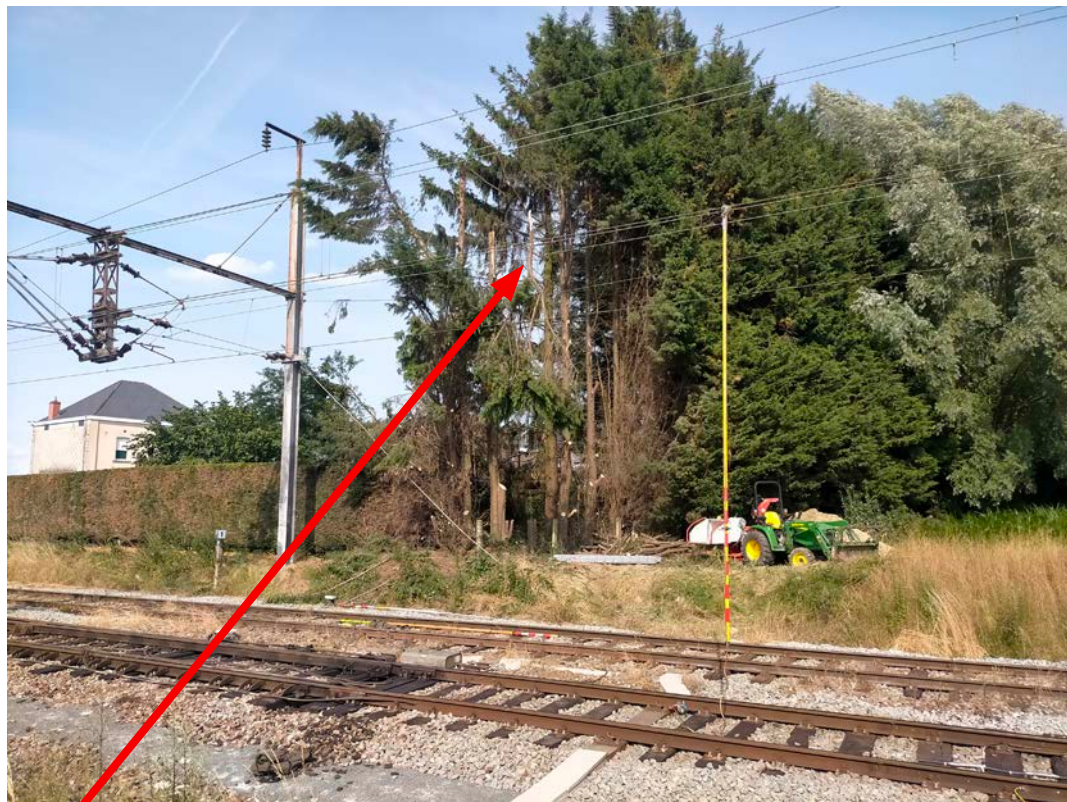
Le 21/06/2023, le riverain (propriétaire des arbres) a spontanément averti le Block 27 de Mons de la présence d'arbres de grande hauteur dont les branches étaient proches de la caténaire de la ligne 96 à Quévy.

*Les arbres de haute taille sont visibles sur la photo, à l'extrémité de la haie.*

Il est généralement admis que ce type d'arbre a une vitesse de pousse d'environ 30 à 50 cm par an.

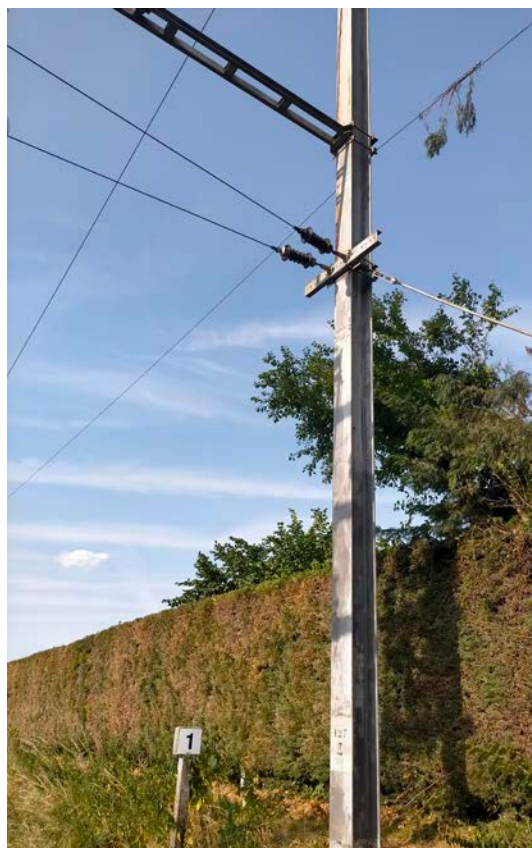
Selon l'hypothèse retenue par l'OE, durant les travaux d'élagage, vers 11h20, une branche, dans sa chute, s'est probablement approchée d'un élément sous tension électrique, créant un arc. Cet arc a endommagé un isolateur monté sur le poteau caténaire 127 et a occasionné le premier déclenchement de l'interrupteur IA1.

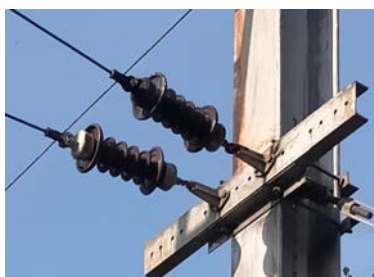
Lors de la tentative conjointe du RES de Mons et du RSS de Lille de refermer l'interrupteur IA1, les dégâts à cet isolateur ont empêché l'interrupteur IA1 de rester fermé.
