# Rapport d'enquête technique sur l'accident de tramway survenu à Rouen le 30 août 2004

**20 juin 2005**

**Bureau d'Enquêtes sur les Accidents  
de Transport Terrestre**

Rapport n°BEA-TT-2004-007

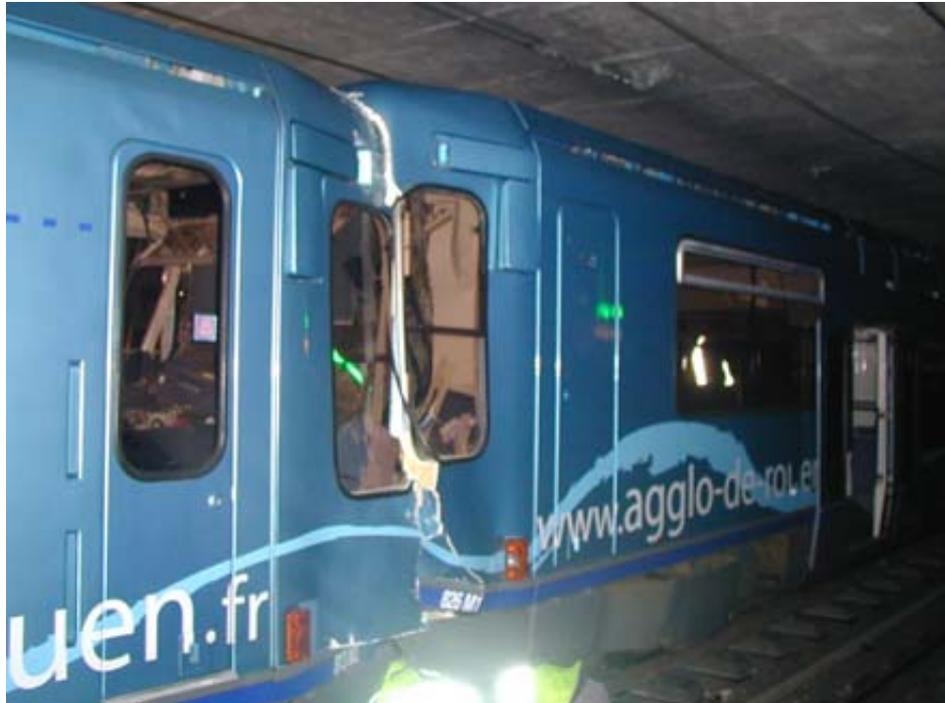
## Annexe 5 : Photographie de la collision

La motrice avant (M 1) de la rame 826 a écrasé la motrice arrière (M 2) de la rame 813 (photos en annexe 5).

Les cabines de conduite de chacune des motrices M 1 (826) et M 2 (813) se sont écrasées mutuellement. Le châssis de la motrice M 1 s'est plié au niveau du raccordement avec les longerons et a pris un angle de 15 degrés avec l'horizontale. Une partie de l'appareillage électrique est avarié, néanmoins, la centrale tachymétrique a pu être extraite et ses données dépouillées.

*Chocs dans le tunnel*

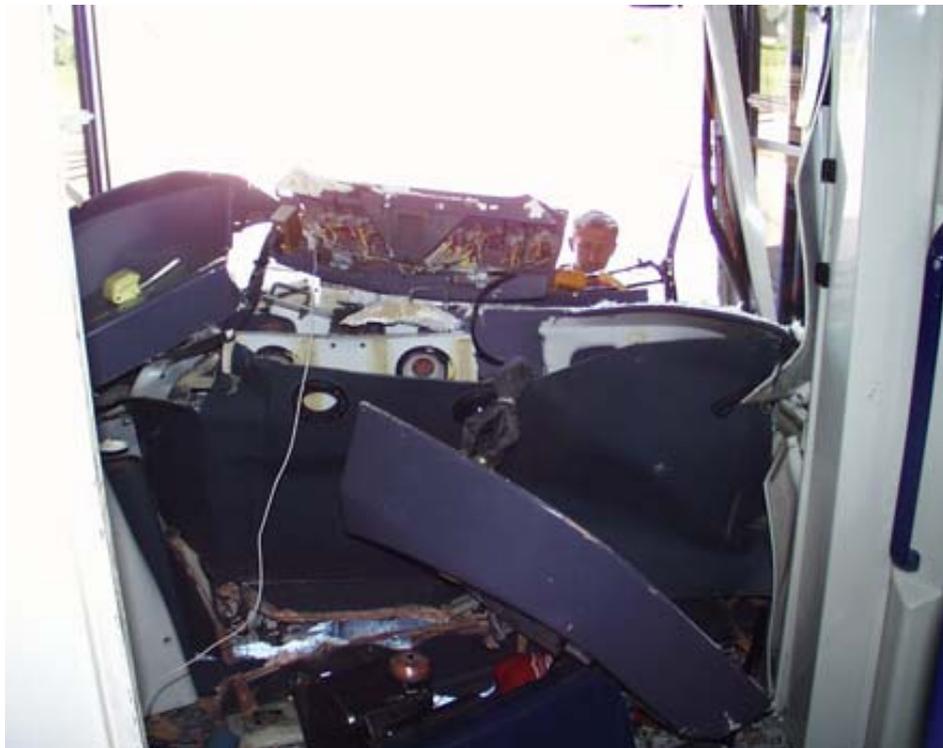
Pour la rame 813, la traverse d'extrémité a été pliée vers l'intérieur de la cabine ; les faces latérales de la motrice M 2 ont subi des déformations. La cabine M 2 a été poinçonnée et totalement enfoncée par la pénétration de la cabine de la rame 826. Cette cabine M 2 est à reconstruire dans sa presque totalité.

*Cabine arrière rame 813*

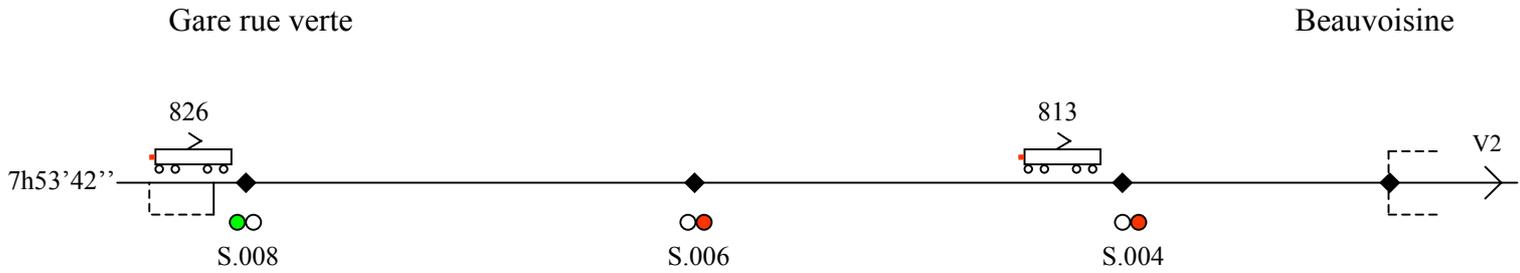
La rame 826 quitte la gare et passe le signal 008 (vert/voie libre)

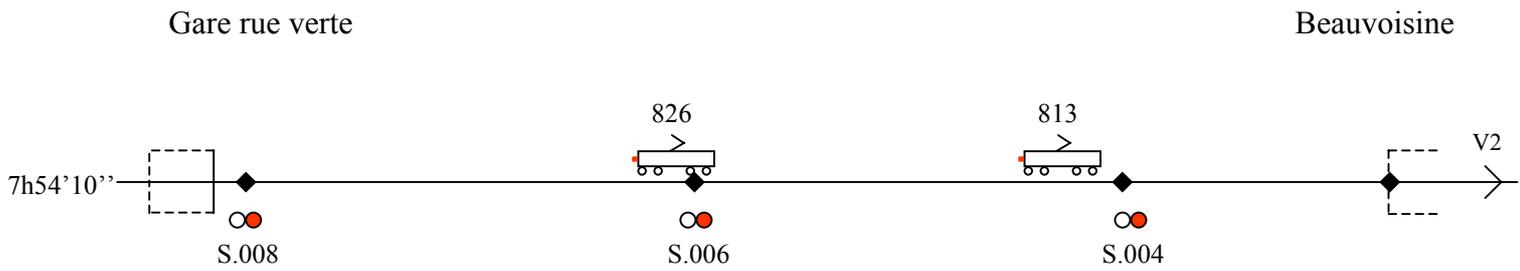
En conclusion, rien ne permet de mettre en cause le fonctionnement du signal S 006 et la signalisation en général.

La rame « grille » le signal 006 au rouge

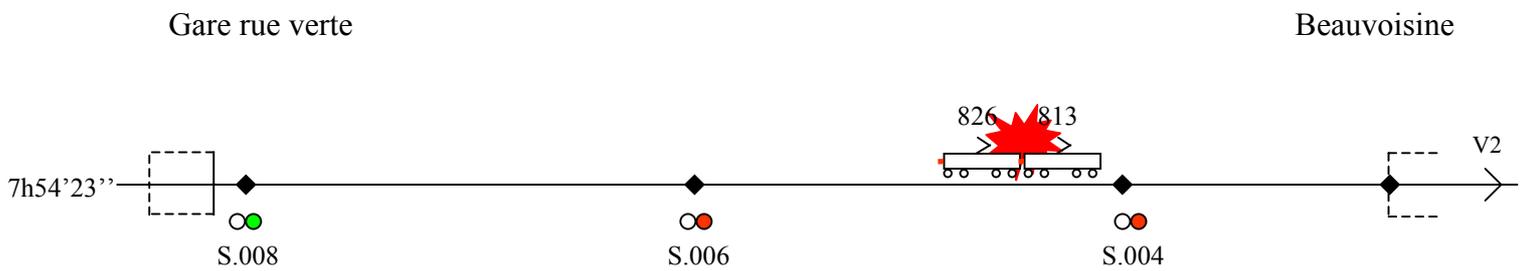
La rame 826 percute l'arrière de la rame 813

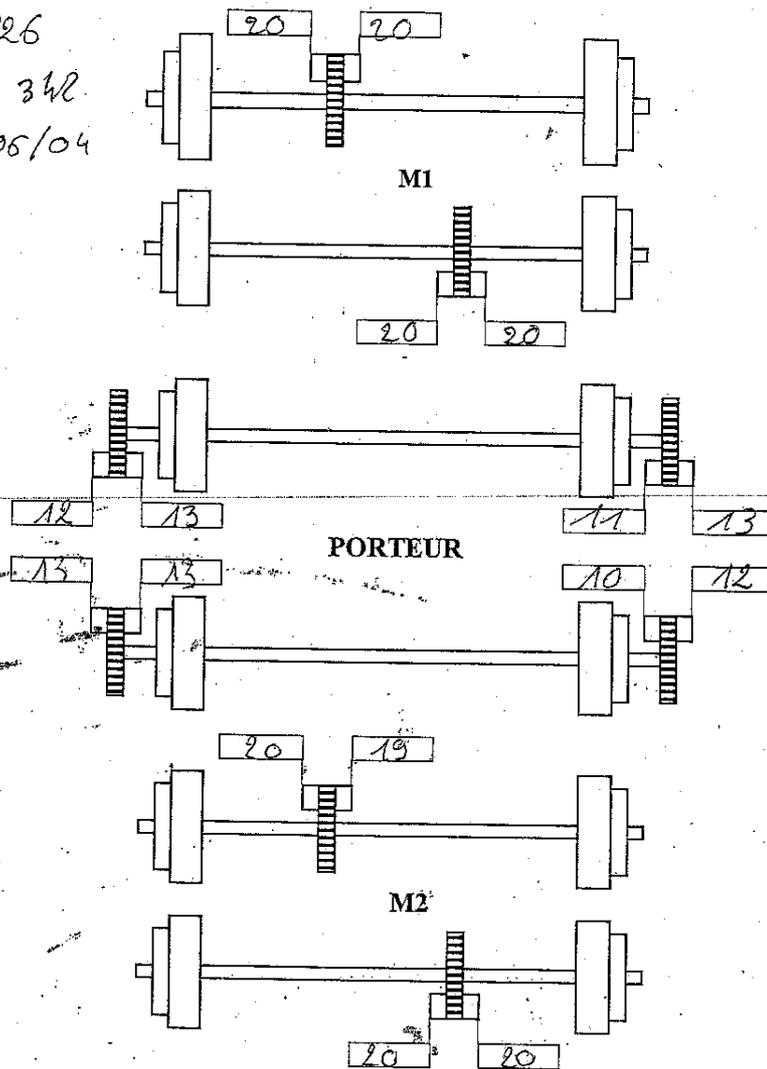
RAME N° 826  
 XMS 435 342  
 DATE 4/06/04

Changement des plaquettes pour une épaisseur égale à 9 mm

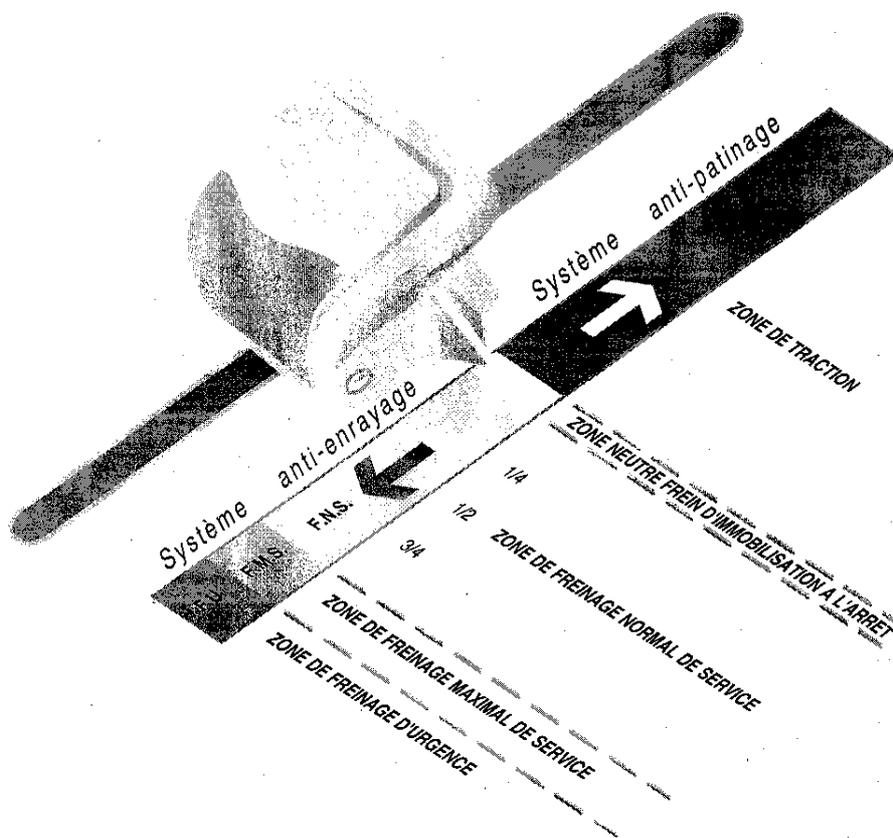
# LE MANIPULATEUR

Manipulateur de « traction-freinage » : immédiatement après l'accident, il a été vérifié par les services de police qui n'ont pas relevé de défaut apparent (annexe 21).

Circuit de freinage : le fonctionnement du manipulateur a d'abord été vérifié en place sur le tableau de bord. Aucun dysfonctionnement n'a été détecté. Compte tenu de l'état de dégradation du poste de conduite, et pour poursuivre les investigations, le tableau de bord a été découpé pour pouvoir tester à l'établi le manipulateur. A l'issue de son nettoyage, il s'avère que la veille fonctionne normalement. Les valeurs de tension du manipulateur se sont révélées un peu plus élevées que celles d'un manipulateur neuf, probablement à cause du choc. Ces valeurs sont vérifiées lors des entretiens techniques : celui du 13 janvier 2004 n'a pas montré de défauts. L'ensemble des centrales hydrauliques ne présente pas de défauts. Une des valves hydrauliques de contrôle sur le bogie porteur a son point de fonctionnement hors fourchette nominale mais cela n'a pas d'incidence sur le fonctionnement du freinage.
