**Rapport d'enquête technique**  
**sur le déraillement du train de fret n°72187**  
**survenu le 13 juin 2006**  
**à La Ferté sur Chiers (08)**

**septembre 2007**

**Bureau d'enquêtes sur les Accidents  
de Transport Terrestre**

Affaire n°BEATT-2006-006

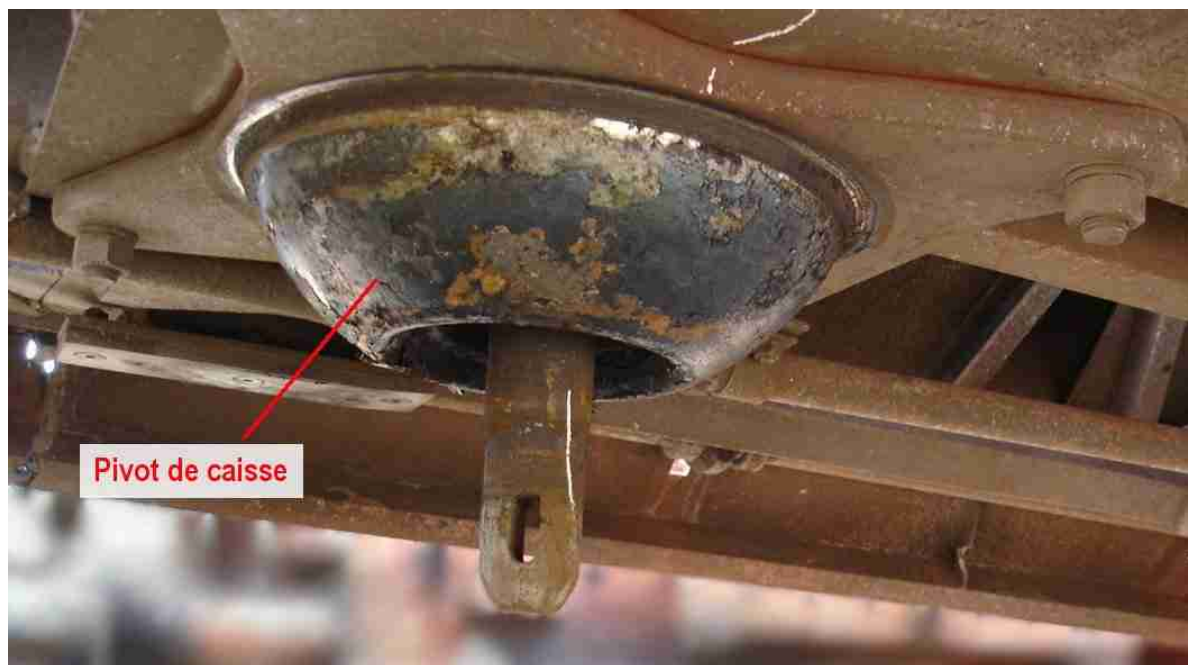
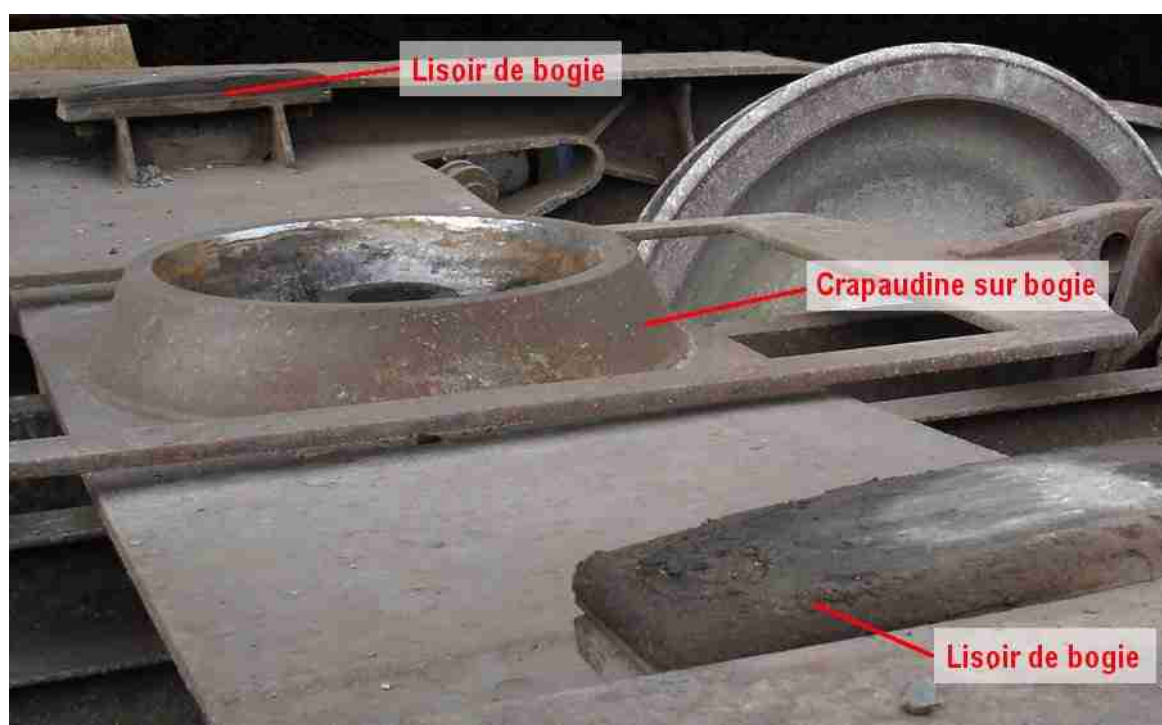
Le levage du wagon à Montmédy pour substitution des bogies avant l'acheminement vers l'Agence d'Essai Ferroviaire a permis d'examiner l'état des pivots de caisse et des crapaudines de bogie ; il n'est pas constaté de traces de grippage, les seules marques apparentes indiquent que la caisse repose majoritairement sur les lisoirs du côté des roues paires.

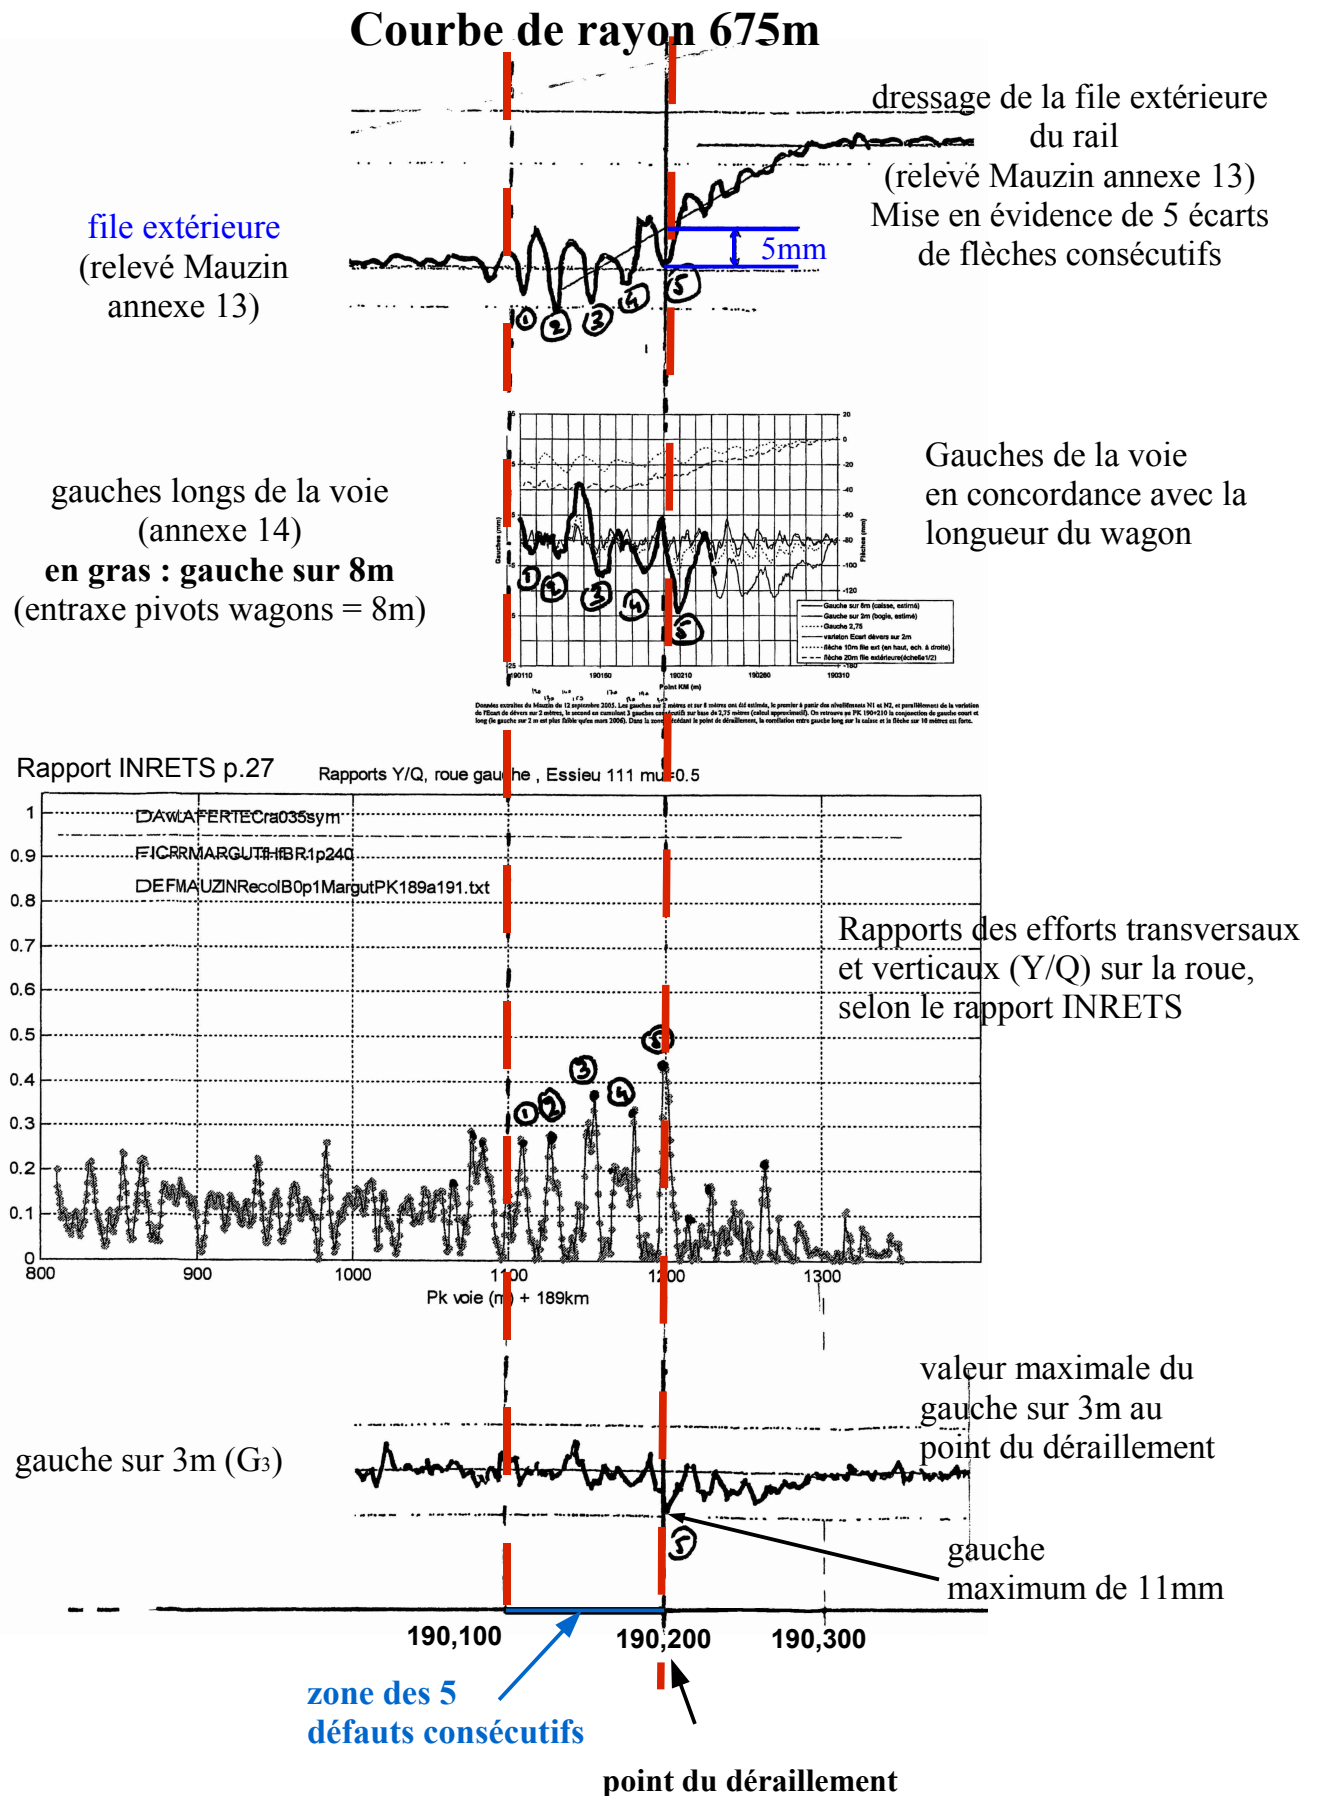
# Paramètres du système en corrélation avec le déraillement

Le schéma ci-dessus rassemble les paramètres explicatifs du déraillement. Le « scénario technique » peut se décrire de la façon suivante :

- la file de rail externe imprime 5 impulsions transversales au wagon,
- ces impulsions transversales provoquent un roulis du wagon qui engendre un déchargement alterné des roues gauches et droites sur le rail,

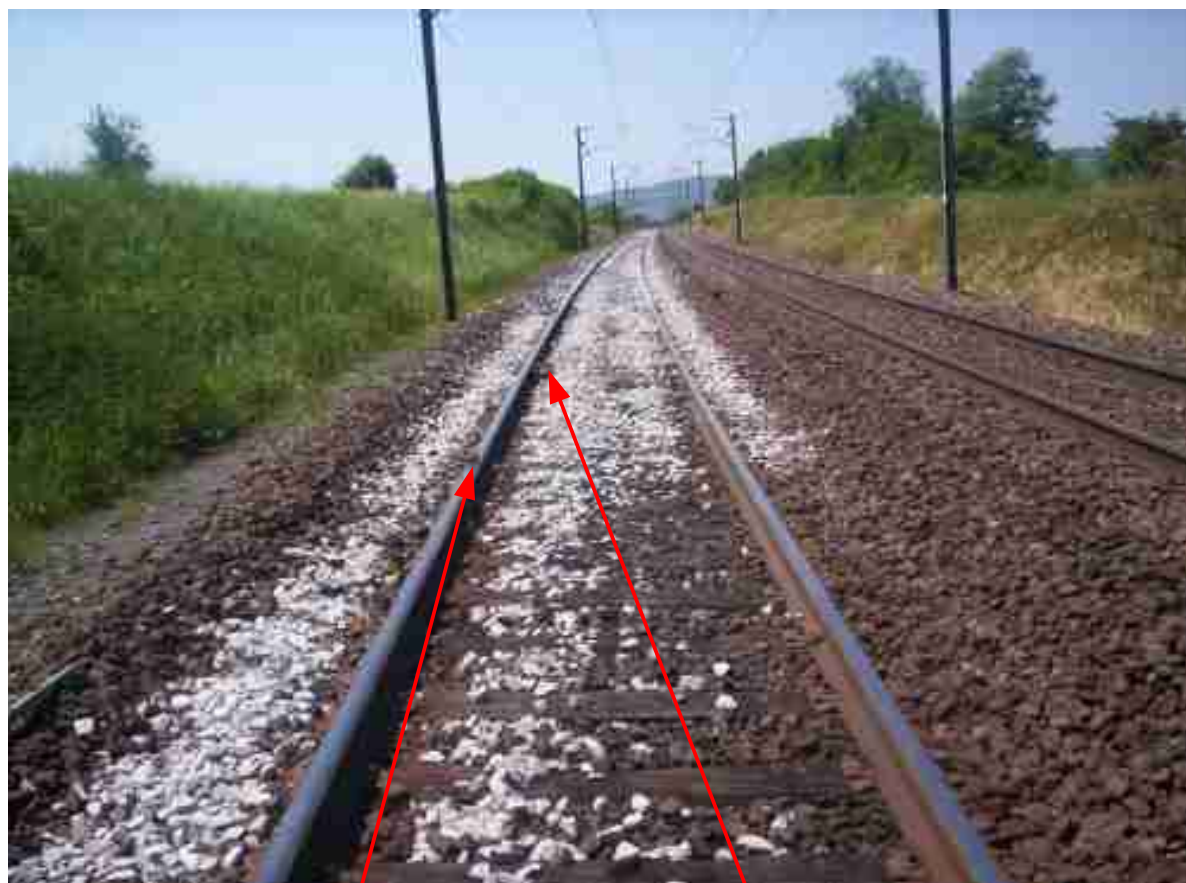
### **Vue large du point de montée**

Au pk 190,205, entre le point de montée du boudin sur le champignon et le point de chute de l'essieu dans le ballast se trouve un défaut de rail éclissé (codifié « 4712 » : fissuration transversale sous rechargement à l'arc en pleine barre). Ce défaut a été découvert le 24/01/2005 ; il est classé « X1 » depuis le 13/03/2006, ce qui laisse un délai de 6 mois comme date limite de remplacement (13/09/2006). Situé 5 mètres en aval du point de montée de la roue sur le champignon du rail, ce défaut n'a pas eu d'impact sur la trajectoire de la roue lors de son passage au pk 190,205.

**Point de montée sur le rail  
Pk : 190.200**

**Rail X 1  
Défaut 471.2  
FT sous rechargement ARC  
Pk : 190.205**

- le rail au pk 190,205 - 190,210 a été remplacé dans la nuit du 09 au 10 juillet 2006, en application du programme prévoyant le remplacement du coupon de rail où se situe le défaut éclissé (fissuration transversale codifiée « 4 172 ») ; le délai maximal de maintien en voie était le 13 septembre 2006.

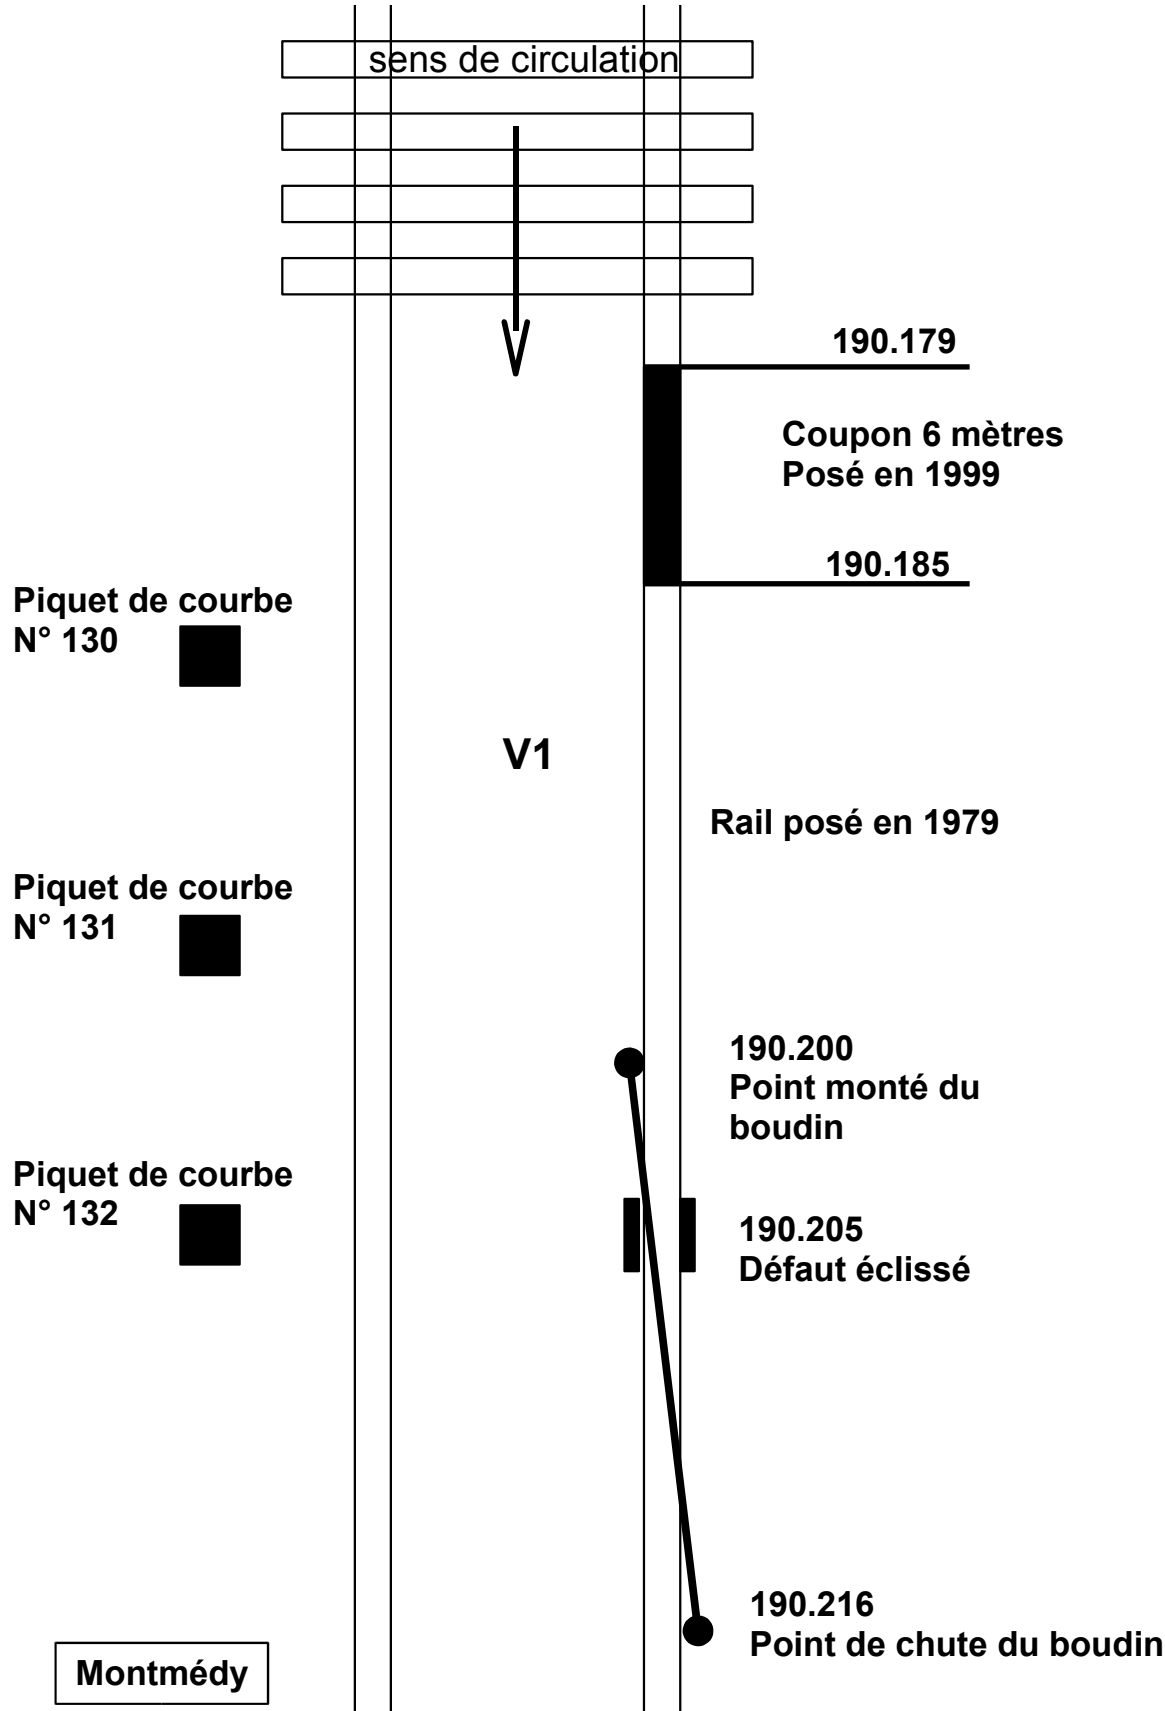
**Annexe 11 : Coupon du rail de 6 mètres posé en voie en 1999**

En amont du point de montée du boudin de la roue 1 sur le champignon du rail, celui-ci comprend un coupon de rail d'une longueur de 6 mètres qui a été mis en voie en octobre 1999, du pk 190,179 au pk 190,185 (annexe 11). Ce coupon présente une usure latérale inférieure à celle de la voie encadrante, ce qui présente une discontinuité du profil de rail rencontré par les essieux des trains. Cette discontinuité de profil pourrait influencer la dynamique des véhicules ; en tout état de cause, l'ensemble des profils de rail de la zone précédant le déraillement a été pris en compte dans l'étude numérique réalisée par l'INRETS (voir paragraphe 4.8). Les résultats de l'étude numérique ne

pointent pas cette discontinuité de profil du champignon du rail dans les causes du déraillement.

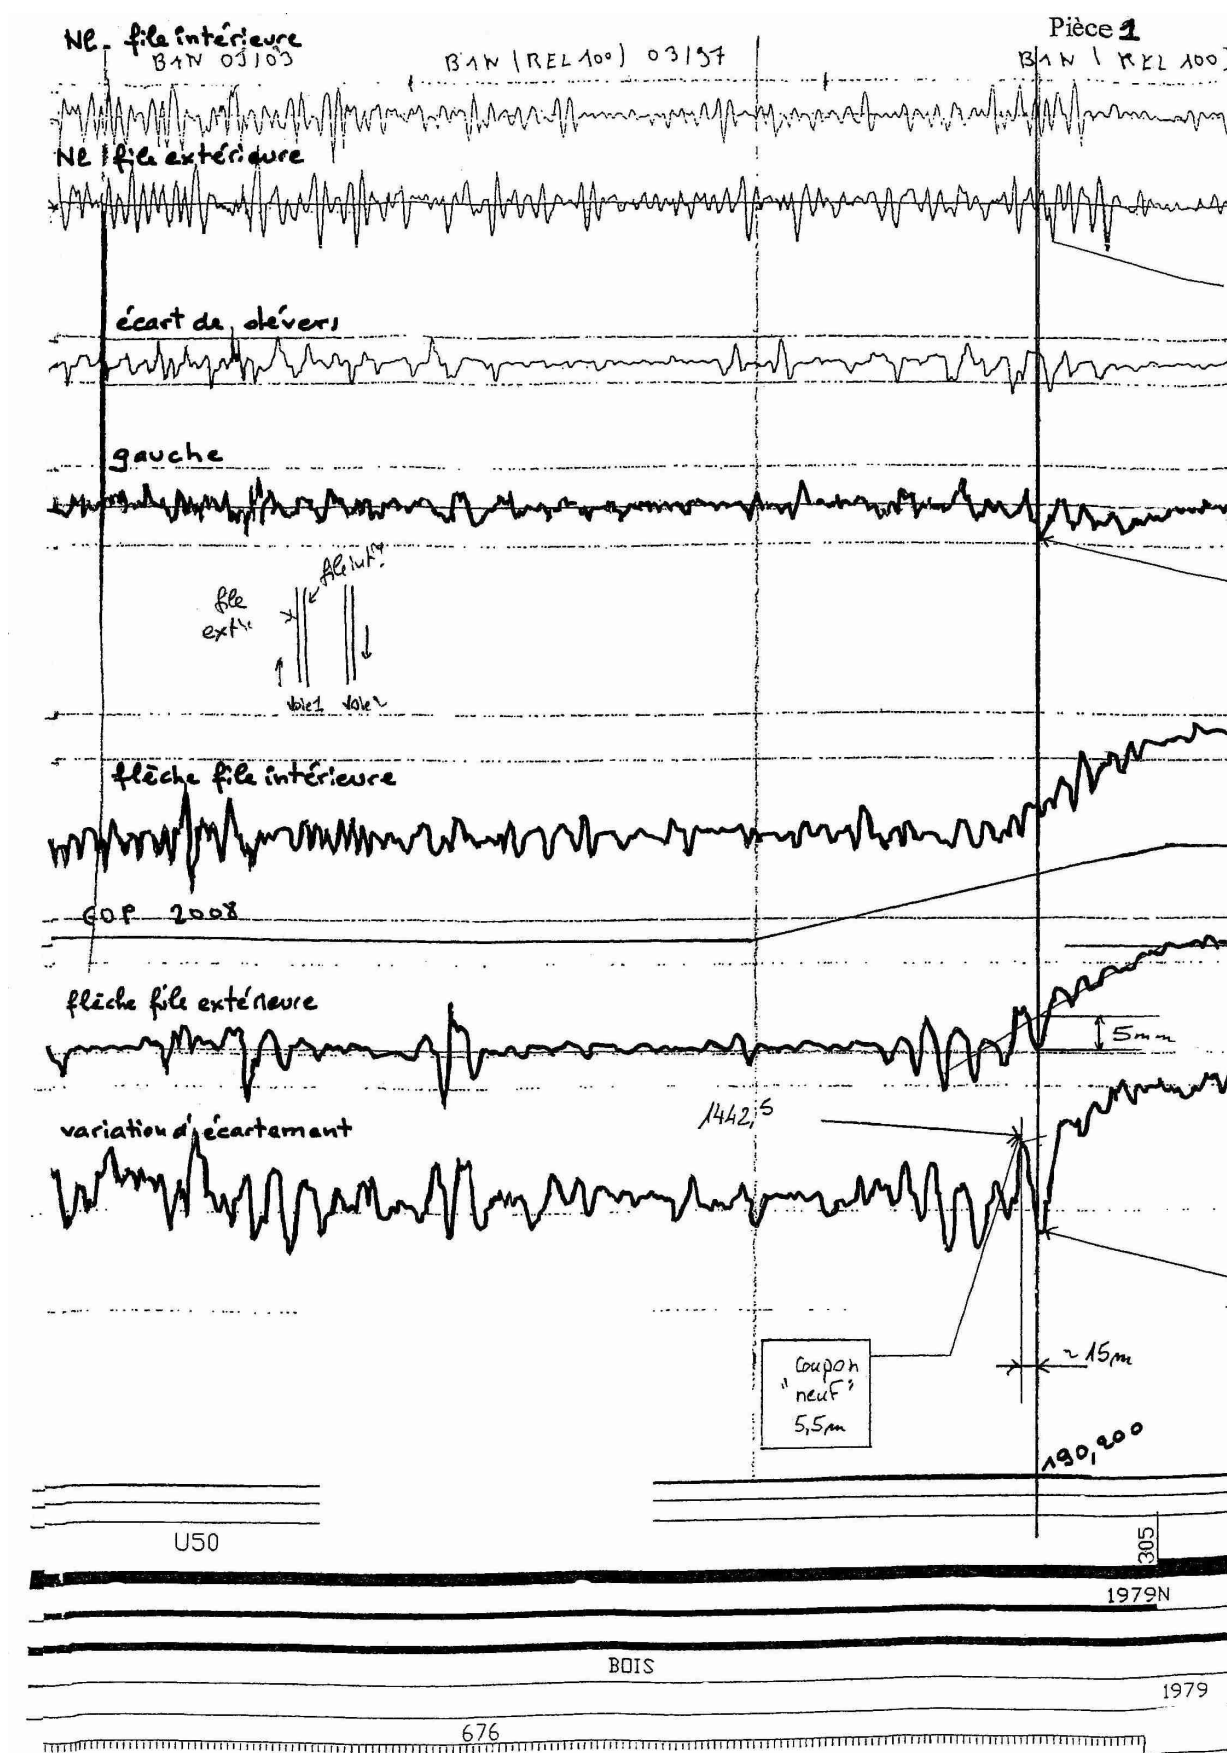
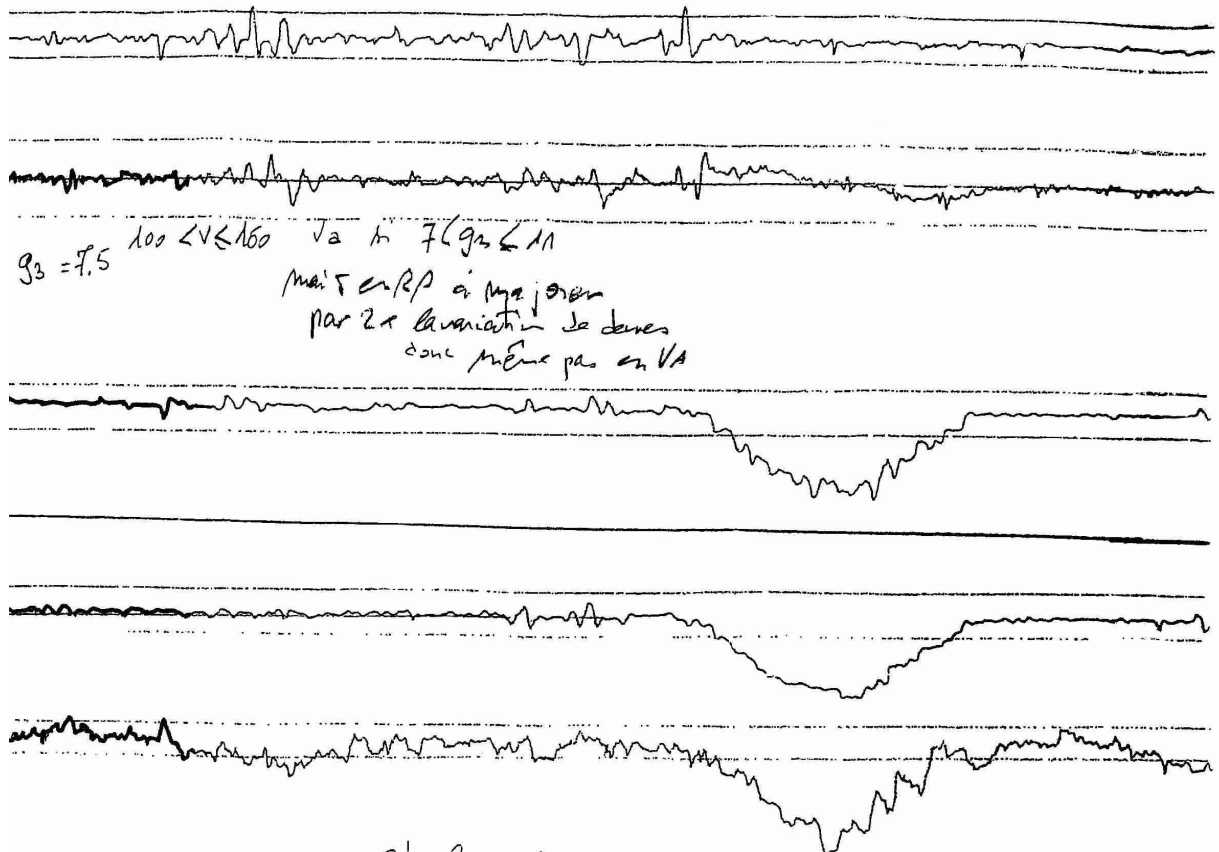
**Annexe 13 : Relevé Mauzin de la voie 1, du 29/03/06 dans la zone autour  
du pk 190,00**

usage latérale : 4 usage verticale : 4  $u = u_1 + 0.6u_2 = 4 + 2.4 = 6.4$  entre VA et VA

$E = 1.458$  Rail USA : largeur 65/67.4 Rail UGO : largeur 61

VI  
 $E_{max} > 1.455$
