# **BEA-TT**

# Rapport d'enquête technique sur l'accident de navigation fluviale survenu le 18 janvier 2004 à La Voulte sur le Rhône

Rapport n°2004-0005-01

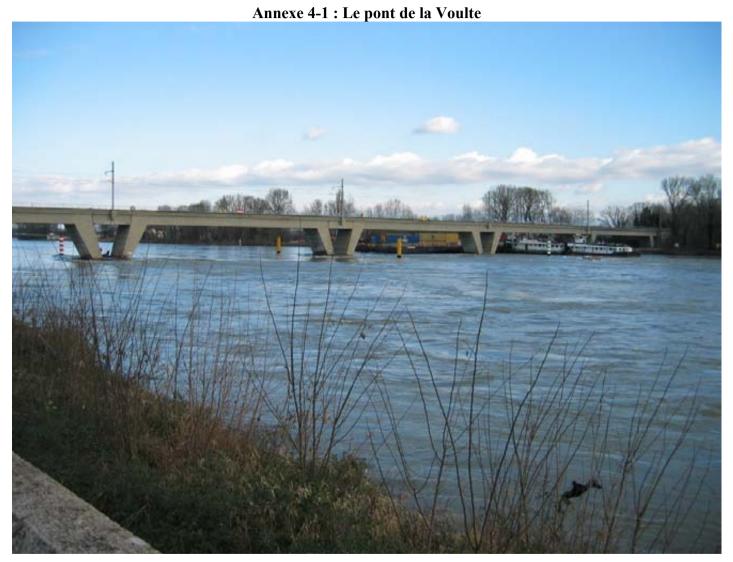
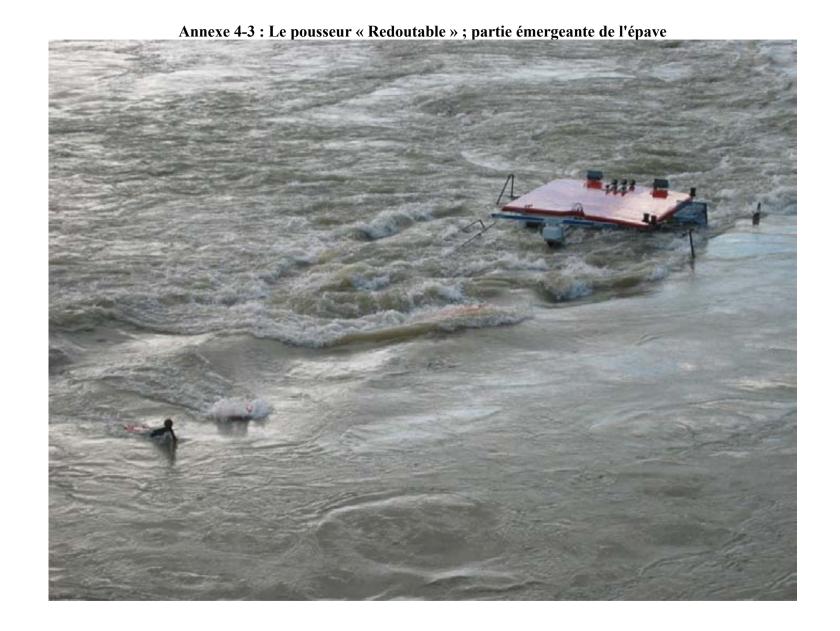
Annexe 4-2 : Les barges « Annemasse » et « Bourgogne » entre les piles P1 et P2

Les barges sont alors côte à côte en biais, entre la pile P2 et la berge.

Vers 11h, soudainement, les barges se décrochent de la berge malgré l'ancre de l'« Annemasse » mouillée pour les maintenir en place, et celles-ci se retrouvent en position finale appuyées sur les deux piles P1 et P2 du pont (schéma n°6).

Il est à noter que l'avant de l'« Annemasse » s'est buté contre la pile oblique du pont à moins d'un mètre de la proue ; si l'avant de l'« Annemasse » n'avait pas été ainsi retenu, les barges auraient pu dériver sur le Rhône.

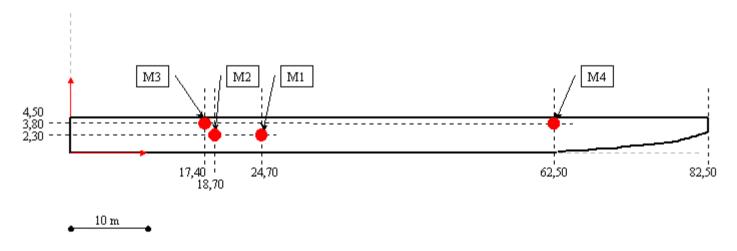
# Annexe 5-1: Plan en coupe et points de choc sur la barge « Annemasse »

Lors de la rupture du brêlage, l'« Annemasse » a pivoté sur la droite et est entrée en contact au point M1 avec la pointe avant S1 du capotage de la pile P2. La distance entre les marques M1 et M2 correspond à la longueur de l'arête avant du capotage (soit 6 m). On peut noter qu'au soir de l'accident aucune voie d'eau n'a été observée dans la coque, et que la déchirure de cette coque au point M1 ne s'est donc vraisemblablement produite que le lendemain.

Localisation des principales marques de choc relevées sur le flanc droit de « l'Annemasse »

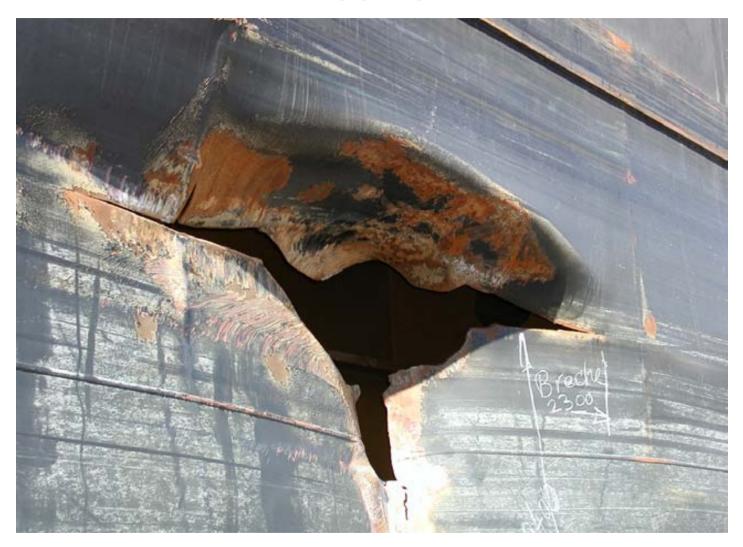
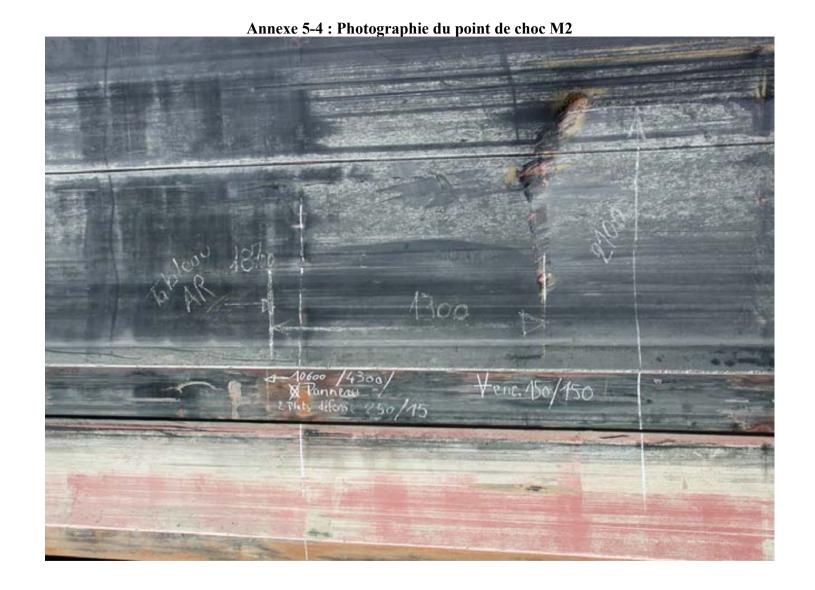
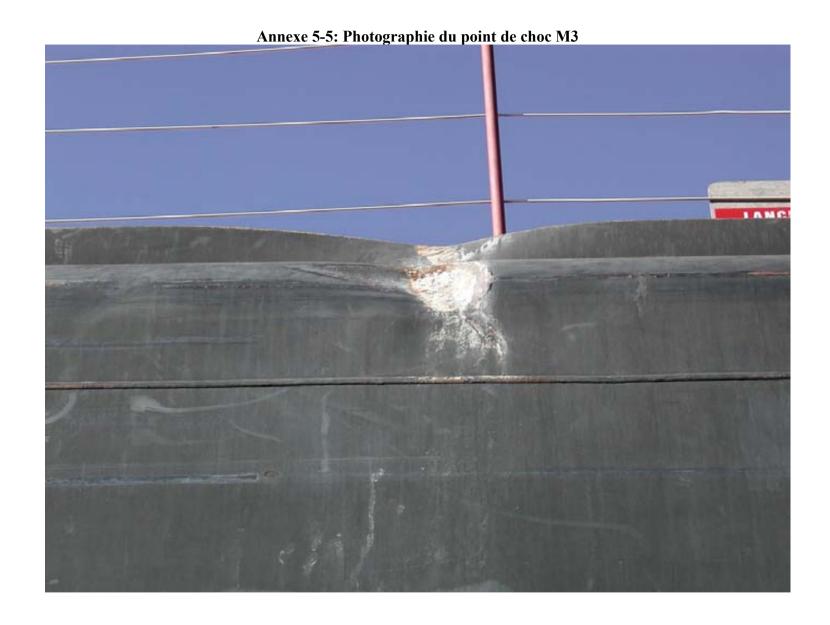
Annexe 5-3 : Photographie du point de choc M1

Annexe 5-2 : Photographie des points de choc sur la barge « Annemasse » B() Point de choc M1 Point de choc M2

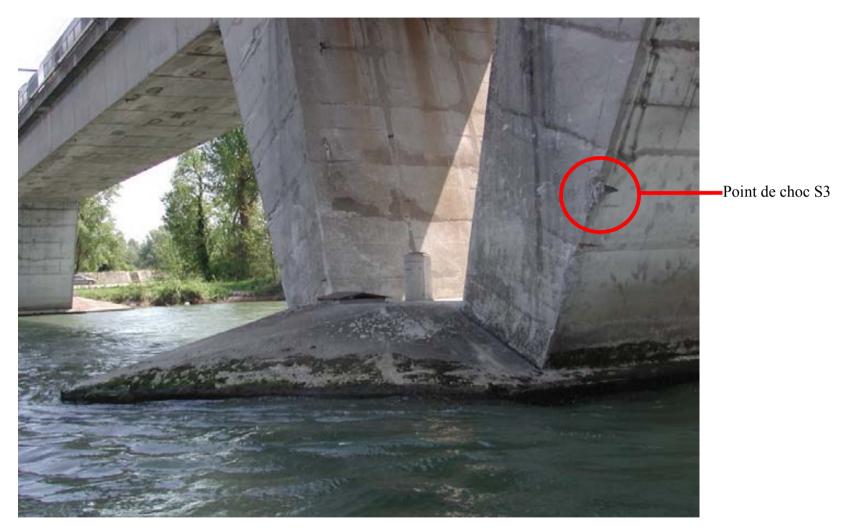
Annexe 6 : Constatations concernant le pont de la Voulte Annexe 6-1 : Pile P2 du pont de la Voulte

- > la mauvaise attache du gilet de sauvetage, ou le défaut de port de ce gilet par la victime ;
- > le caractère agressif des capotages des piles du pont de la Voulte, qui explique la déchirure de la coque externe de l'« Annemasse » ;
- > la présence d'une conduite de gaz sous pression du côté amont du tablier du pont, qui peut constituer un facteur de risque.

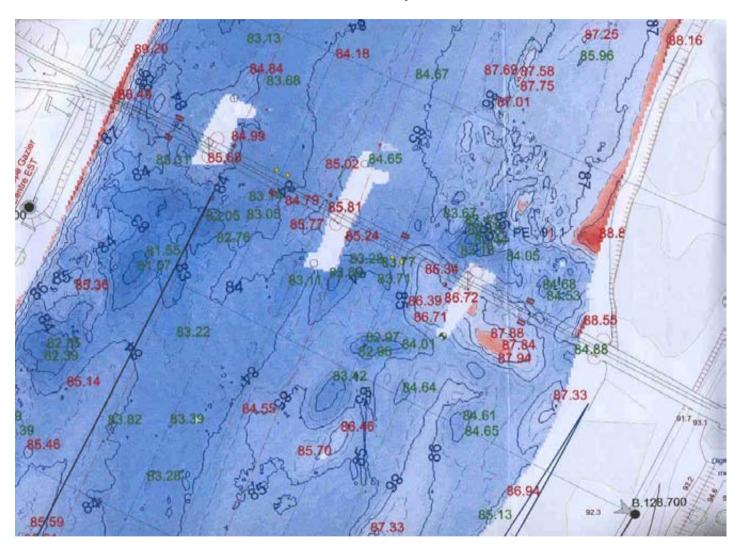
Annexe 8 : Bathymétrie

Une campagne de bathymétrie, effectuée le 24 mars 2004 par la CNR, a mis en évidence un point haut en limite du chenal à l'amont du pont, susceptible de créer un danger pour la navigation sous certaines conditions du niveau d'eau. Cet atterrissement a été évacué le 1<sup>er</sup> juin 2004 après accord des autorités judiciaires.

Au moment de l'accident, la hauteur d'eau au dessus de ce point haut était de 3.75m environ. Mais en situation d'étiage, au niveau le plus bas envisageable, le mouillage serait de 2.78m, (donc inférieur à la valeur de 3m contractuelle). Cela a conduit la CNR a rechercher l'origine de ce haut fond, qui est apparu comme constitué d'enrochements dont les caractéristiques (dimensions, constitution et dégradation) sont similaires à celles des matériaux mis en place par la SNCF après l'accident au pied des piles du pont, pour les protéger du risque d'affouillement liés à la présence
