Bureau d'Enquêtes sur les Accidents
de Transport Terrestre

RAPPORT ANNUEL 2021

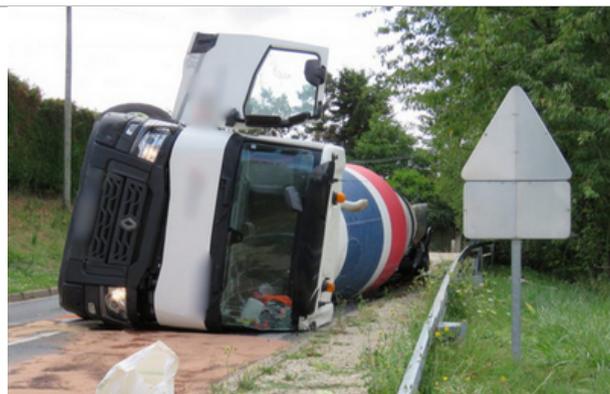
Accident entre un camion malaxeur et un véhicule léger le 13 août 2019 sur la RD13 à Bazoches-sur-Guyonne (78)

Le mardi 13 août 2019, un camion malaxeur transportant du béton s'est renversé dans un virage à droite sur la route départementale n° 13 sur la commune de Bazoches-sur-Guyonne.

Dans le basculement sur son côté gauche, le camion malaxeur a écrasé un véhicule léger circulant sur la voie opposée, dans lequel se trouvaient une mère de famille et ses deux enfants. Celui assis sur la banquette arrière est décédé sur place. La mère qui conduisait et sa fille qui se trouvait sur le siège passager avant ont été gravement blessées. Le conducteur du camion a été légèrement blessé.

La cause directe et immédiate de l'accident est le retournement du camion malaxeur dans le virage dû à un braquage à droite violent, manœuvre d'évitement de la part du conducteur du camion surpris par l'arrivée du véhicule léger en sens inverse, eu égard à la configuration des lieux et à une vitesse inadaptée.

- au système d'aide à la conduite pour prévenir le risque de renversement des camions malaxeurs ;
- à la formation des conducteurs de camions malaxeurs vis-à-vis de ce risque de renversement ;
- à l'amélioration de la sécurité du virage lieu de l'accident.

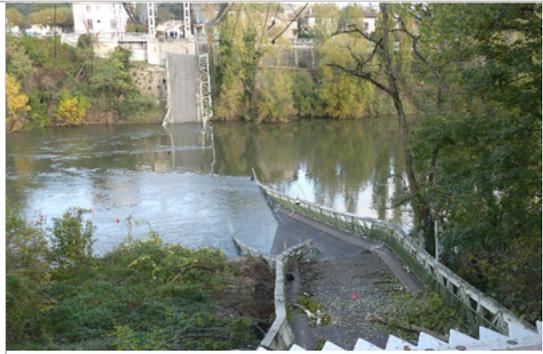
**Chute d'un poids lourd
et d'une voiture dans le Tarn
après l'effondrement du pont routier
à Mirepoix-sur-Tarn (31)**

Le lundi 18 novembre 2019 vers 8 h 00, sur la commune de Mirepoix-sur-Tarn, un ensemble routier composé d'un tracteur et d'une remorque surbaissée transportant une foreuse s'avance sur le pont de Mirepoix-sur-Tarn. En même temps mais de l'autre côté s'engageait un véhicule léger avec deux personnes à l'avant. Alors que chacun des deux véhicules avait parcouru environ cinquante mètres sur le pont, l'ensemble des 80 suspentes se rompent, laissant choir le tablier long de 150 m pratiquement à la verticale, entraînant dans sa chute le camion et le véhicule léger dans les eaux froides du Tarn.

Cet accident a entraîné le décès de deux personnes. Le conducteur de l'ensemble routier, seul à bord, bloqué dans la cabine du tracteur n'a pu être désincarcéré par les pompiers que vers 21 h 00. La passagère du VL a pu être ramenée sur la rive par les secours mais n'a pas pu être réanimée. La conductrice du VL, blessée gravement, est la seule à avoir pu s'extraire rapidement du véhicule et à échapper à la noyade.

Le BEA-TT invite également les principales fédérations professionnelles de transport routier de marchandises à rappeler à leurs adhérents les règles spécifiques d'autorisation et de circulation lors de transport exceptionnel, et dans la conduite de tout véhicule de transport le respect strict des conditions de tonnage imposées au niveau d'un ouvrage.

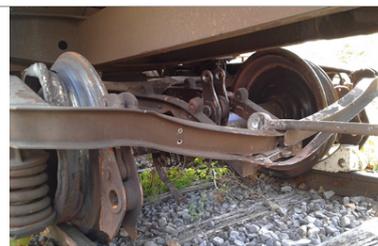
**Détérioration en ligne
de la table de roulement de roues
d'un wagon de fret
le 26 juillet 2019
entre Romilly-sur-Seine et Troyes (10)**

Vendredi 26 juillet 2019 à 16 h 35, le train fret 60815 de l'entreprise ferroviaire Europorte, constitué de 20 wagons-citernes chargés d'huile végétale et circulant à l'approche de Troyes dans le département de l'Aube, déclenche une alarme danger « boîte chaude » et « frein serré » qui conduit à son arrêt par l'agent en charge des circulations.

Le conducteur, lors de la visite du train, constate que deux roues d'un même essieu du 4^e wagon sont fortement détériorées. Les tables de roulement ont été creusées de profonds sillons et semblent avoir partiellement fondu. Plusieurs pièces de timonerie du système de freinage sont absentes. Le gestionnaire d'infrastructure est parallèlement avisé de la non-ouverture de plusieurs passages à niveau et du départ de cinq feux qui se sont produits sur le parcours du train. Par la suite, la majorité des pièces manquantes du wagon sont retrouvées et de nombreuses dégradations de voie sont observées sur le parcours du train.

Les dommages de cet accident présentent un caractère inhabituel et non aisément explicable. Parmi maintes défaillances envisagées, l'enquête technique a identifié que la cause origine de la détérioration des tables de roulement des roues serait un incident de non-desserrage des freins affectant le 4^e wagon. Le maintien en serrage a très vraisemblablement pour origine un dysfonctionnement intempestif du distributeur de frein du wagon, qui aurait continué à délivrer la pression de serrage aux freins du wagon à la suite de l'essai de freinage mené par le conducteur en ligne. Un autre scénario n'est pas totalement exclu, mais n'a pu être mis à jour en cohérence avec les dommages observés.

Le BEA-TT émet quatre recommandations et deux invitations portant sur l'amélioration du système de gestion des avaries de l'entité en charge de l'entretien, sur l'exploitation du retour d'expérience des évènements comparables et sur la vérification des critères d'homologation des semelles.

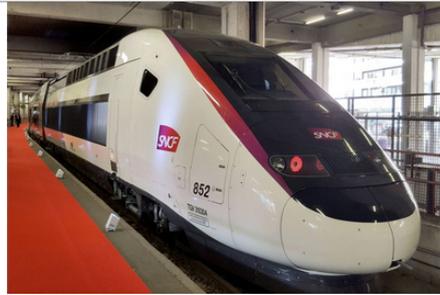
Survitesse d'un TGV le 22 décembre 2019 à La Milesse (72)

Le dimanche 22 décembre 2019, un TGV Paris – Rennes circulant sur la LGV Bretagne-Pays de la Loire est dévié sur la voie contiguë à La Milesse par suite de l'arrêt d'un train devant lui. La géométrie de l'aiguillage de déviation permet son franchissement en toute sécurité à une vitesse ne dépassant pas 100 km/h.

Or, lors du franchissement des aiguilles, le train roulait en survitesse à 165 km/h. Le train circulait sous ETCS niveau 2, le système européen de signalisation ferroviaire interoperable, et la vitesse maximale autorisée affichée au conducteur en cabine était de 170 km/h.

La différence de vitesse provient d'un défaut de paramétrage du système de signalisation.

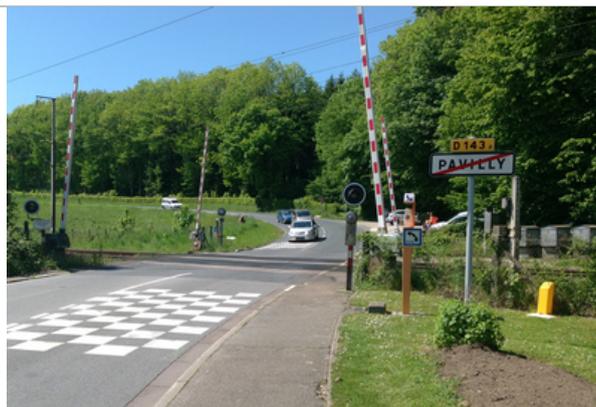
**Collision entre un TER
et un véhicule léger
le 11 avril 2019
sur le PN n° 48 à pavilly (76)**

Le jeudi 11 avril 2019, à 21 h 15, le train express régional (TER) n° 3133 en provenance de Paris et à destination du Havre, percute un véhicule léger (VL) sur le passage à niveau (PN) n° 48 sur la commune de Pavilly.

Ce PN, inscrit depuis le 1^{er} janvier 2017 au programme de sécurisation national, est équipé d'une signalisation automatique lumineuse et sonore avec quatre demi-barrières.

Le BEA-TT invite également SNCF Réseau à inclure un message relatif aux conditions de vitesse des véhicules routiers lors du franchissement d'un PN par un usager de la route dans une prochaine campagne de sensibilisation nationale sur la sécurité des passages à niveau. Il invite le conseil départemental de la Seine-Maritime à engager une procédure d'expérimentation ad hoc associée à l'implantation des damiers peints au sol en amont des voies ferrées.

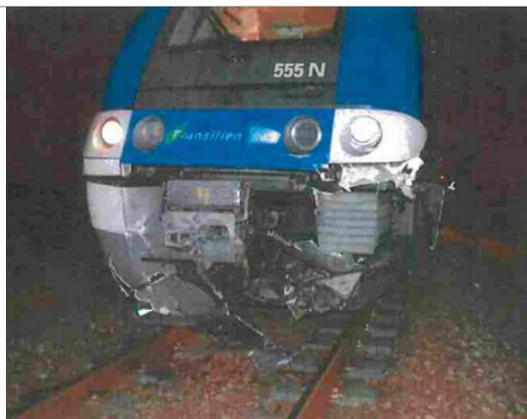
**Collision entre un train Transilien
et un véhicule léger
le 15 septembre 2019
sur le PN n° 8 à Roissy-en-Brie (77)**

Le dimanche 15 septembre 2019, à 23 h 06, le train Transilien n° 117 589 en provenance de Paris-Gare de l'Est (75) et à destination de Provins (77) a percuté un véhicule léger sur le passage à niveau n° 8 sur la commune de Roissy-en-Brie (77).

Ce PN était équipé d'une signalisation automatique lumineuse et sonore avec quatre demi-barrières.

Les causes directes de l'accident sont, d'une part le non-arrêt du véhicule léger au passage à niveau malgré les feux rouges clignotants activés depuis plusieurs secondes et, d'autre part, l'immobilisation du véhicule sur les voies ferrées pendant près de 45 secondes alors que les barrières abaissées étaient cassables.

- l'aménagement du carrefour routier à proximité du PN ;
- l'amélioration de la lisibilité et de la visibilité du PN et de sa signalisation de position.

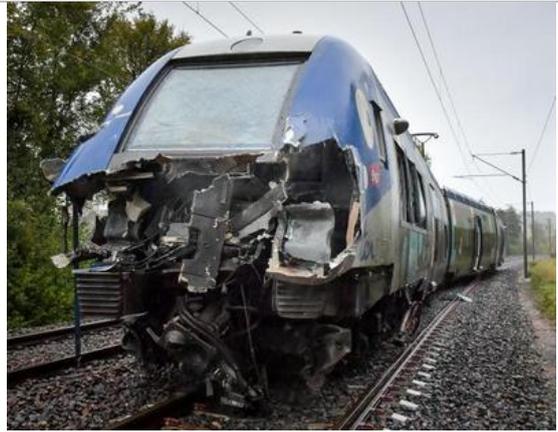
**Collision entre un TER et
un ensemble routier surbaissé
le 16 octobre 2019
sur le PN n° 70 à Boulzicourt (08)**

Le mercredi 16 octobre 2019, à 16 h 12, le Train Express Régional n° 840 808 en provenance de Charleville-Mézières et à destination de la gare de Champagne-Ardenne TGV, a percuté un ensemble routier surbaissé arrêté sur le passage à niveau n° 70 sur la commune de Boulzicourt.

Ce PN est équipé d'une signalisation automatique lumineuse et sonore avec deux demi-barrières.

La cause directe de l'accident est l'arrêt du convoi exceptionnel surbaissé sur le passage à niveau pour effectuer une manœuvre de rehaussement de la garde au sol de la semi-remorque en prévision de son franchissement. Cette manœuvre aurait dû être réalisée en amont.

Au niveau du train, la perte de la radio résultant de la coupure en énergie de cet équipement de sécurité suite à la collision n'est pas une cause et n'a pas eu de conséquence pour cet accident. Toutefois, si le déroulement des événements impliquant les trains croiseurs présents dans la zone avait été différent, il est possible d'envisager, du fait du déraillement du train, une aggravation des conséquences. Le BEA-TT formule donc une recommandation sur l'étude de l'installation à bord, d'un équipement d'émission d'une alerte en cas de choc à destination des trains environnants, autonome en énergie et à déclenchement automatique.

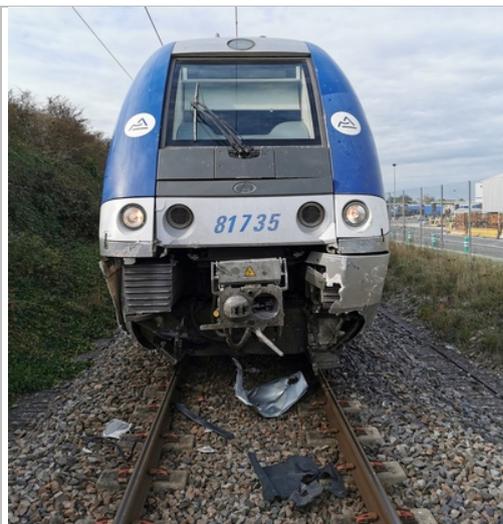
**Collision entre un TER
et un véhicule léger
le 6 octobre 2020
sur le PN n° 7 à Bourg-en-Bresse(01)**

Le vendredi 9 octobre 2020, à 10 h 34, un train express régional (TER) en provenance de Bourg-en-Bresse (01) et à destination d'Oyonnax (01) a percuté un véhicule léger sur le passage à niveau (PN) n° 7 sur la commune de Bourg-en-Bresse (01).

Ce PN, non inscrit au moment de l'accident au programme national de sécurisation, était équipé d'une signalisation automatique lumineuse et sonore avec deux demi-barrières.

La cause directe de l'accident est l'arrêt du véhicule routier sur la voie ferrée alors que le passage à niveau était fermé. Les équipements du passage à niveau ont correctement fonctionné, et aucun élément recueilli pendant les enquêtes judiciaire et technique n'a suggéré l'hypothèse d'un acte volontaire de la part du conducteur du véhicule léger.

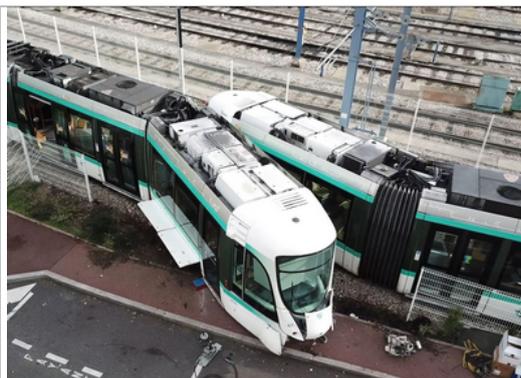
Collision par rattrapage entre deux tramways le 11 février 2019 à Issy-les-Moulineaux (92)

Le lundi 11 février 2019 à 21 h 01, sur la ligne de tramway T2 du réseau d'Île de France, un tramway en circulation commerciale percute par l'arrière un autre tramway arrêté en ligne. La collision a lieu au niveau du site de maintenance et de remisage des tramways à Issy-les-Moulineaux, entre les stations Jacques-Henri Lartigue et Les Moulineaux.

La collision fait 12 blessés dont un grave. Les deux tramways ont partiellement déraillé. Le tramway qui a heurté est venu pénétrer sur l'emprise de la voirie routière adjacente. Les dégâts matériels, notamment sur les deux tramways, sont importants.

La cause de cette collision par rattrapage est le freinage tardif du conducteur du tramway tamponneur, dans un moment d'attention tournée vers d'autres tâches et alors qu'une accumulation de rames se produisait devant lui.

- l'organisation de l'exploitation de la ligne T2 et les procédures associées ;
- l'analyse de l'impact sur la sécurité du renfort de l'offre ;
- les méthodes de retour d'expérience sur les événements de conduite, en intégrant les facteurs organisationnels et humains ;
- la fiabilité de la radio sol-train.

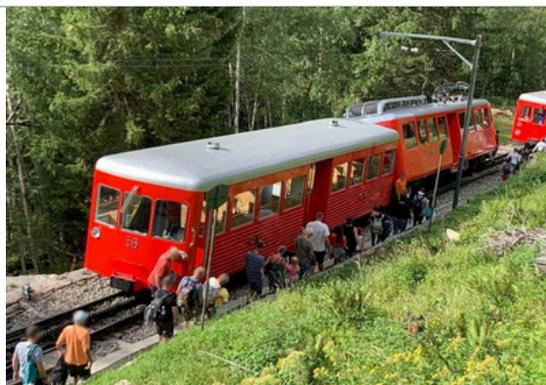
**Déraillement d'un train à crémaillère
du Montenvers
le 11 août 2019
à Chamonix (74)**

Le 11 août 2019 en début d'après-midi, un train à crémaillère du Montenvers composé d'une automotrice et d'une remorque déraile sur l'aiguillage aval des Planards, dans le sens de la descente vers Chamonix.

Les quatre essieux de l'automotrice sortent des rails ainsi que trois des quatre essieux de la remorque. L'ensemble du train a glissé sur une trentaine de mètres et a fini sa course, incliné, dans le ballast. Les dégâts matériels au train et à la voie sont relativement faibles : des fissures sur le châssis, un marche-pied abîmé, des impacts sur les rails, sur la crémaillère et sur un parapet en pierres. Il y avait 145 passagers à bord, aucun blessé n'est à déplorer.

Le déraillement a conduit les passagers du train à évacuer dans la panique, ils n'ont pas reçu d'information et l'interruption du service a conduit à transborder 2 243 personnes depuis le site du Montenvers vers Chamonix, dans des conditions inconfortables.

La cause directe de ce déraillement est le franchissement de l'aiguillage aval des Planards par le train alors que l'itinéraire n'était pas formé.

Par ailleurs, l'évacuation des passagers après l'accident s'est effectuée dans des conditions révélant des défauts dans l'anticipation et la préparation de la gestion de tels événements par l'exploitant.

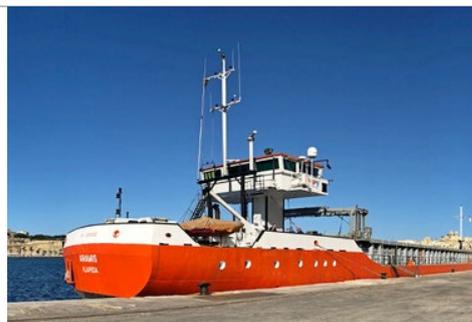
**Heurt de deux ponts par le navire
fluvio-maritime ARAMIS
le 28 septembre 2019
sur le canal de dérivation du Rhône
à Donzère (26)**

Le samedi 28 septembre 2019, le navire ARAMIS, de pavillon lituanien, remonte le Rhône, sur ballast, en provenance de Naples et à destination de Villefranche-sur-Saône.

Le conducteur fluvial a embarqué à Port-Saint-Louis-du-Rhône le 27 septembre en début d'après-midi, où il a pris la conduite du navire.

- l'amélioration de la visualisation des tirants d'air du navire concerné ;
- l'amélioration de l'information relative aux hauteurs libres sous les ponts, afin notamment de mieux attirer l'attention du conducteur ;
- l'évolution du cadre réglementaire de la conduite fluviale.

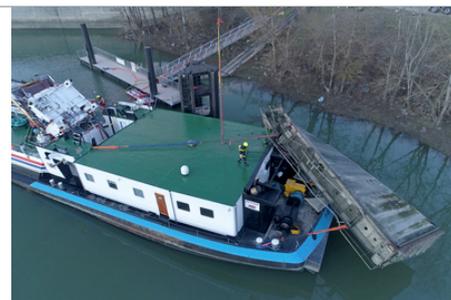
**Naufrage du PAMPERO
bateau de transport de matières dangereuses
le 18 février 2020
sur le Rhône lors de la rupture
d'une porte de l'écluse de Sablons (38)**

Le 18 février 2020 vers 0 h 30, le bateau-citerne PAMPERO, remontant le Rhône, est amarré dans le sas de l'écluse de Sablons. La porte aval de l'écluse est constituée de quatre caissons superposés. Alors que le remplissage du sas est réalisé aux deux tiers, un à deux des caissons intermédiaires de la porte cèdent. Le sas se vide alors brusquement. Le bateau est entraîné vers l'arrière puis expulsé du sas. Le capitaine et le matelot parviennent à évacuer la timonerie avant qu'elle ne soit arrachée en heurtant le haut de la structure. L'élément supérieur de la porte est emporté avec le bateau et reste encastré sur sa partie arrière. Le bateau finit par se stabiliser. L'équipage parvient à l'arrimer puis, en raison de fuites de gaz, l'évacue et rejoint la rive, en sautant à l'eau.

La gestion de crise a été particulièrement complexe en raison de l'état du bateau et du produit transporté, le chlorure de vinyle étant un gaz toxique et très inflammable. Le bilan matériel est lourd : le bateau s'avérera non réparable ; la porte de l'écluse est détruite, la circulation fluviale a été arrêtée pendant six semaines. Les cinq membres de l'équipage ont été très choqués par l'accident, quelques douleurs corporelles sont à déplorer.

Les causes directes de l'accident sont une perte du couplage entre les positions du chariot et de la porte, en raison d'un blocage survenu au niveau de la porte en fin de manoeuvre de fermeture et rendue possible par le non-fonctionnement de la protection de surcharge mécanique du treuil. Le chariot a ainsi pu atteindre sa position nominale, sans que cela ne soit le cas de la porte, et activer les capteurs rentrant dans les automatismes. Le blocage pourrait être lié à un bois flottant.
