# **RAPPORT D'ENQUÊTE TECHNIQUE** sur la collision entre une rame de tramway et une voiture survenue le 21 décembre 2013 à Saint-Denis (93)

Juin 2017

**Bureau d'Enquêtes sur les Accidents  
de Transport Terrestre**

Affaire n° BEATT-2014-001

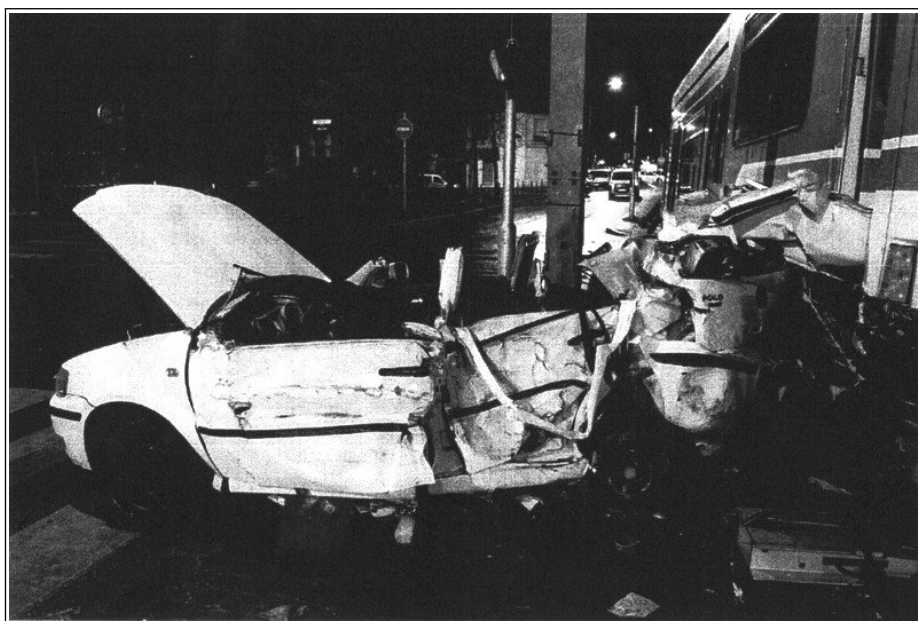
La voiture a été réduite à l'état d'épave, la rame de tramway a été légèrement détériorée et une armoire électrique du poteau support de LAC\* a été arrachée.

*Fig. 1 : les dégâts sur la voiture*

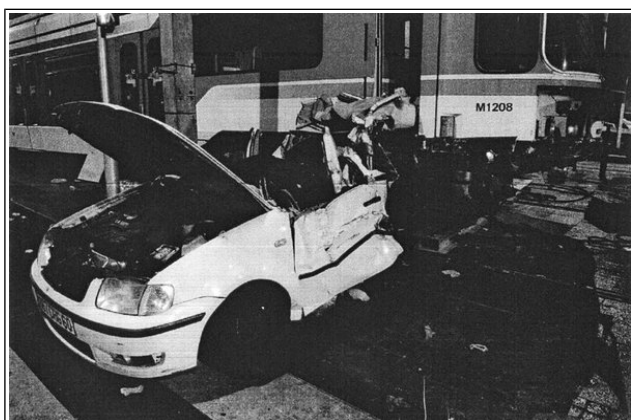
- une déformation de la portière avant gauche, provoquée par la rame de tramway lorsque celle-ci l'a heurtée, et une destruction partielle de la partie arrière gauche coincée entre le poteau support de LAC et la rame avançant ;
- un enfoncement notable de la portière arrière droite, du toit et de la structure, occasionné par le poteau support de LAC.

*Fig 9 : côté gauche de la voiture*

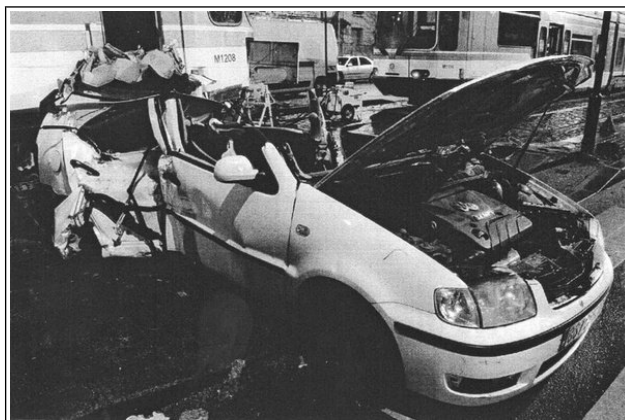
*Fig 10 : côté droit de la voiture*

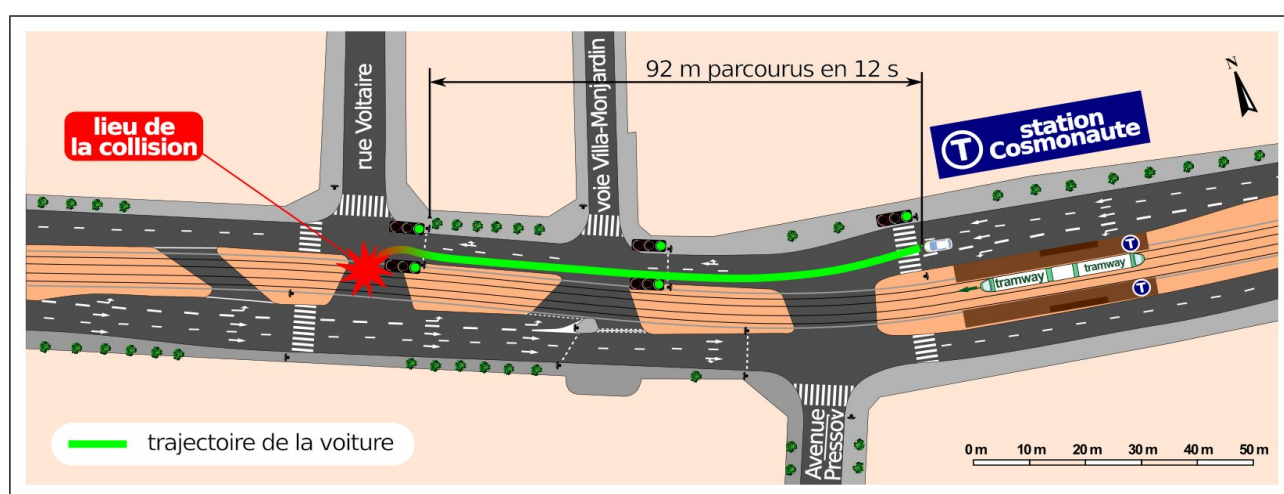
La voiture a ainsi parcouru en 12 secondes environ les 92 mètres qui séparent le premier du troisième feu de circulation, ce qui suppose une conduite sans précipitation.

Ces éléments ne suggèrent pas une prise de risque volontaire de la part de la conductrice dans l'objectif d'effectuer son demi-tour avant le passage de la rame, mais plutôt une absence de perception de l'arrivée du tramway.

Fig 12 : la trajectoire de la voiture

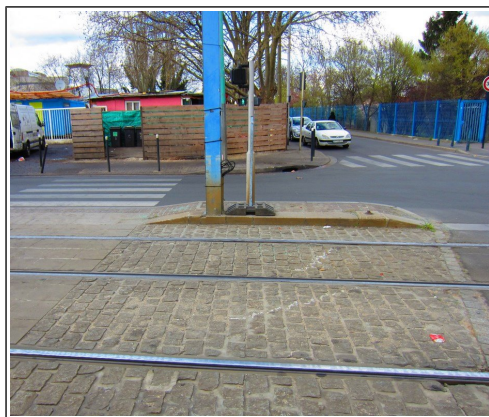
Enfin, les conséquences de cet accident ont été aggravées par la présence, à proximité immédiate de l'intersection, d'un poteau support de la ligne aérienne de contact (LAC), contre lequel la voiture a été écrasée.

*Fig. 20 : le poteau support de LAC impliqué dans l'accident*

En outre, le poteau a déjà été impliqué dans un accident similaire le 14 janvier 2006 qui avait occasionné deux blessés, l'un grave et l'autre léger.

Pour sa part, dans son rapport d'avril 2010, l'organisme qualifié agréé (OQA) en charge de l'évaluation indépendante du dossier de sécurité régularisé classe ce poteau support de LAC en défaut de sécurité significatif à traiter dans un délai de 3 à 6 ans. S'agissant des autres poteaux supports de LAC de la ligne, il en dénombre 17 qui constituent un défaut de sécurité significatif à traiter dans un délai maximum de 3 ans, 35 qui représentent un défaut de sécurité significatif à traiter dans un délai maximum de 6 ans, et 19 qui représentent un défaut de sécurité mineur à traiter dans un délai maximum de 10 ans. Aucun n'avait été traité à la date de l'accident.

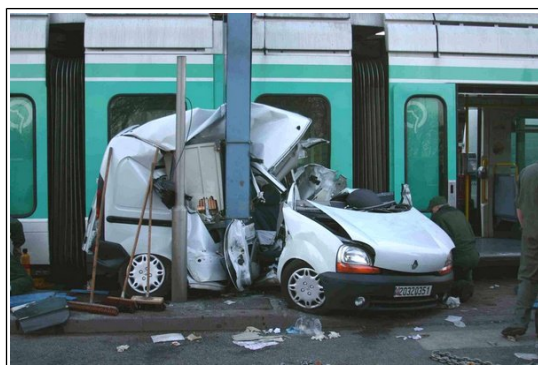
Un accident similaire à celui objet du présent rapport a eu lieu au même carrefour le 14 janvier 2006 : un véhicule de gendarmerie s'est engagé sur la plate-forme du tramway et a été percuté par une rame, qui l'a poussé puis écrasé contre le poteau support de LAC. Les deux occupants de la voiture ont été blessés, l'un grièvement, l'autre légèrement. Il n'avait pas fait l'objet d'une enquête technique du BEA-TT.

*Fig. 21 : l'accident similaire survenu le 14 janvier 2006*

Dans le rapport d'événement notable qu'il a transmis au préfet de la région d'Île-de-France deux mois après cet accident, l'exploitant avait identifié qu'il manquait des panneaux d'interdiction de tourner à gauche à cette intersection, ainsi qu'à celle avec la voie Villa-Monjardin, et s'était engagé à en demander l'implantation, sans préciser quand ni à qui.

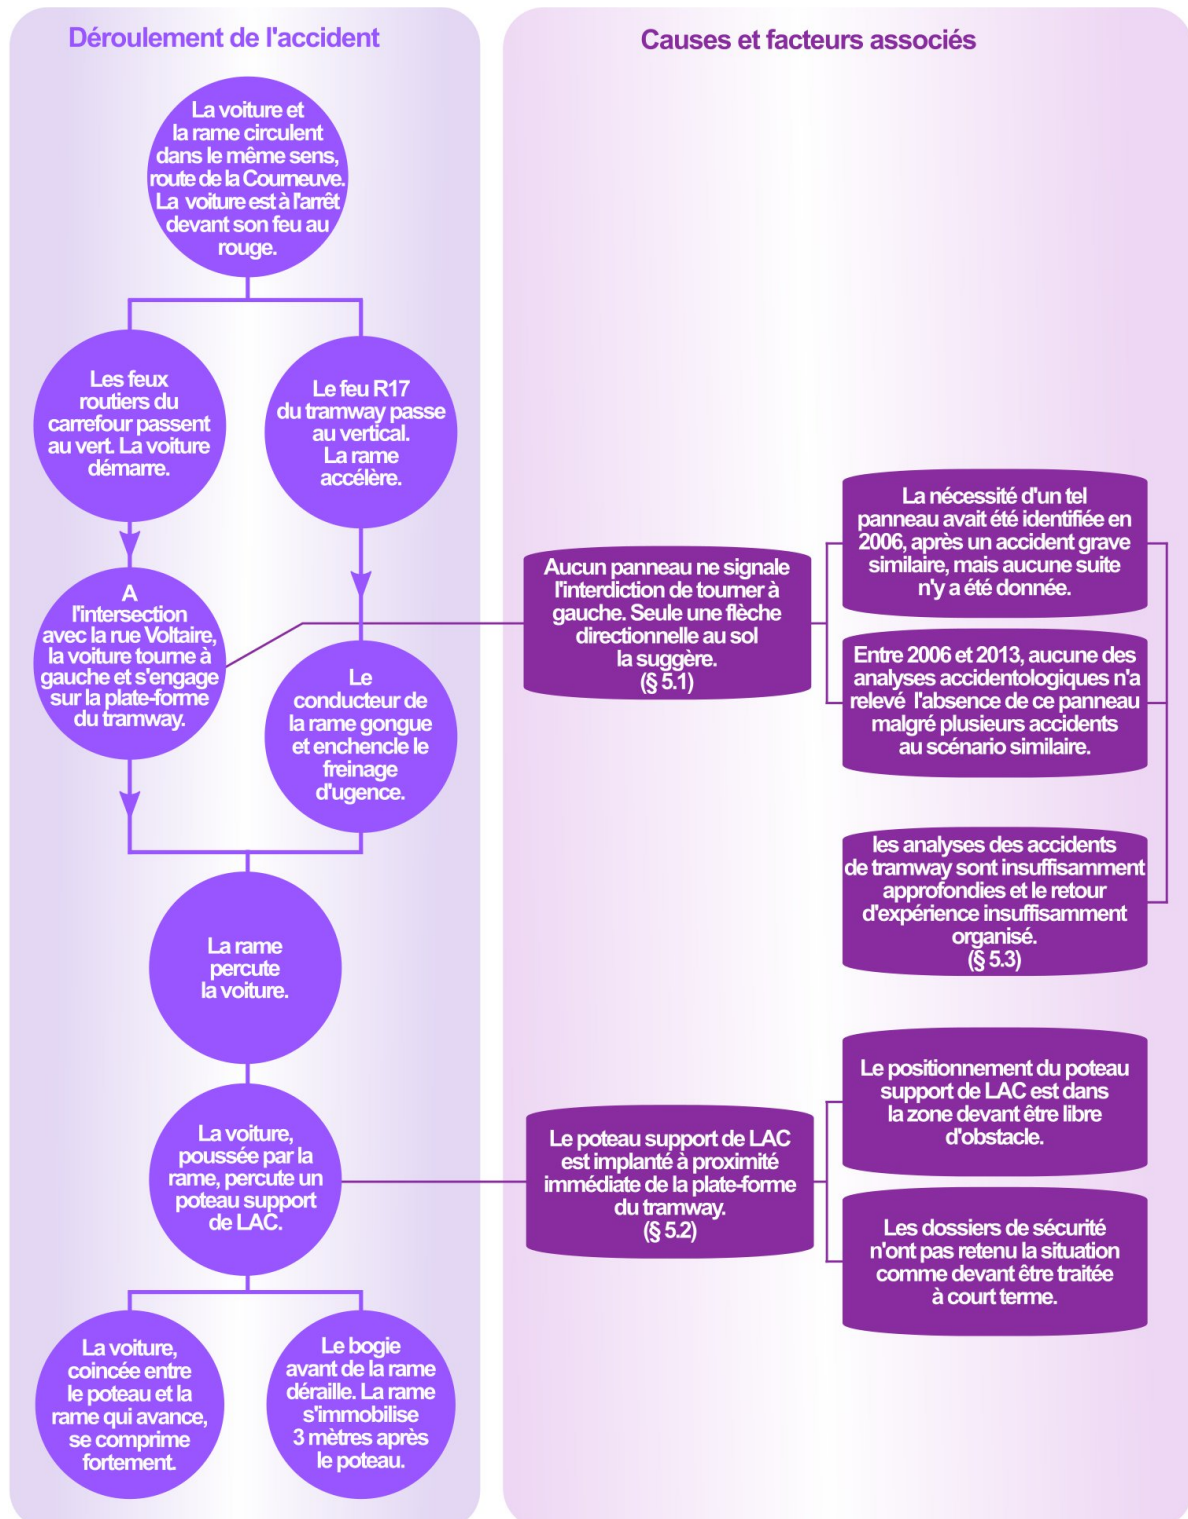
Les investigations conduites permettent d'établir le graphique ci-après qui synthétise le déroulement de l'accident et en identifie les causes et les facteurs associés.

Fig. 22 : schéma du déroulement de l'accident, des causes et des facteurs associés

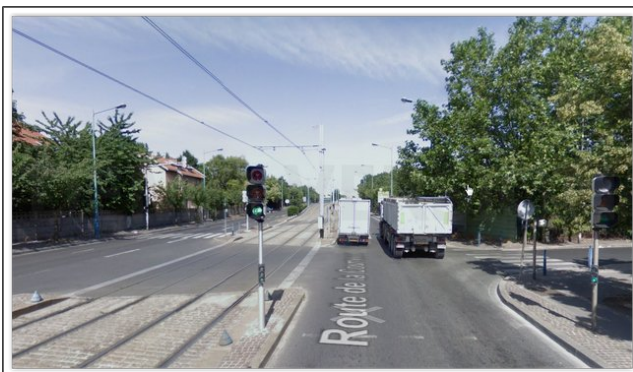
- il n'y avait aucun panneau d'interdiction de tourne-à-gauche (B2a) ou de demi-tour (B2c), ou de panneau d'obligation d'aller tout droit (B21d1) ;
- de tels panneaux d'interdiction étaient, à l'inverse, présents sur des précédents carrefours que les conducteurs circulant sur la route de la Courneuve avaient pu traverser (tels que le croisement avec la rue Titov) ;
- à ce carrefour, les conducteurs pouvaient voir des véhicules venant en sens contraire ou de la rue Voltaire, traverser la plate-forme du tramway, ces mouvements étant, pour leur part, autorisés ;
- la géométrie du carrefour leur facilitait les mouvements de demi-tour.

Fig. 23 : intersection de la route de la Courneuve avec la rue Voltaire avant l'accident

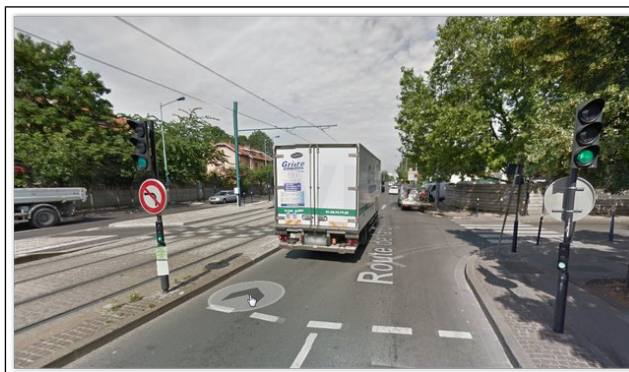
Fig. 24 : intersection de la route de la Courneuve avec la rue Voltaire modifiée après l'accident

Depuis, sur cette intersection, comme sur celle avec la voie Villa-Monjardin, des panneaux d'interdiction de tourne-à-gauche (B2a) ont été mis en place, la géométrie a été modifiée afin de rendre difficile tout mouvement de demi-tour, des damiers ont été peints sur la plate-forme tramway pour renforcer sa perception et les poteaux supports de LAC ont été déplacés. Le cycle des feux a été changé, mettant au rouge tous les feux routiers au passage des tramways.

**Considérant que ces modifications de l'aménagement et de la signalisation réalisées sur ces deux intersections ne laissent plus planer d'ambiguïté sur les mouvements de tourne-à-gauche interdits, le BEA-TT ne formule en conséquence pas de recommandation.**
