**RAPPORT
D'ENQUÊTE TECHNIQUE**
sur la collision entre
un autocar de transport scolaire
et un poids lourd
survenue le 11 février 2016
à Rochefort (17)

Janvier 2018

**Bureau d'Enquêtes sur les Accidents
de Transport Terrestre**

Affaire n° BEATT-2016-003

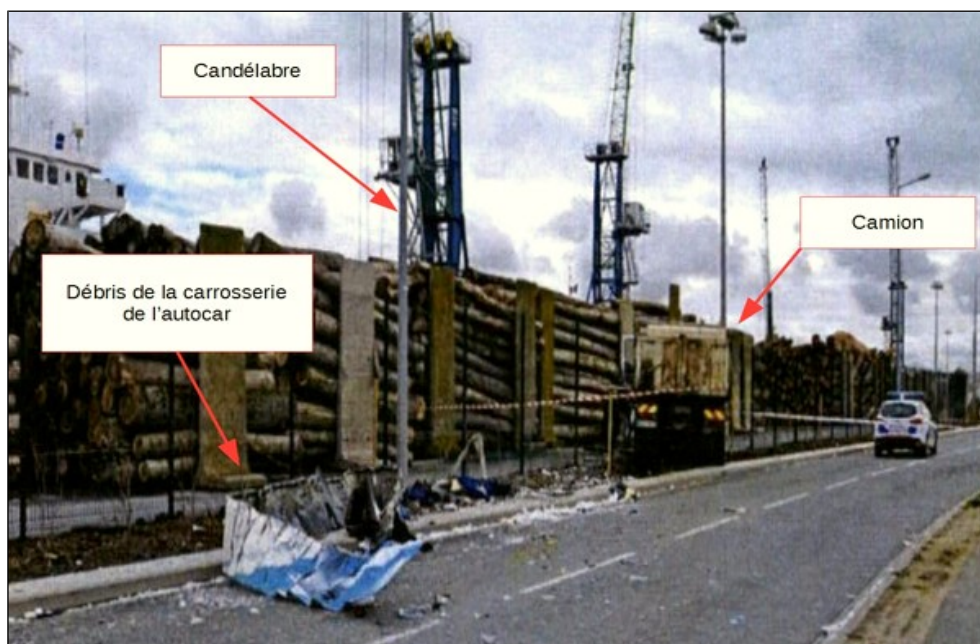
Figure 3 : État des lieux après l'accident

Le camion est immobilisé environ 30 m en aval de la zone de collision et est arrêté « à cheval » sur le trottoir opposé.

Il a défoncé une partie du grillage du port de commerce et est positionné de biais par rapport à l'axe de la route, avec un angle d'environ 30°.

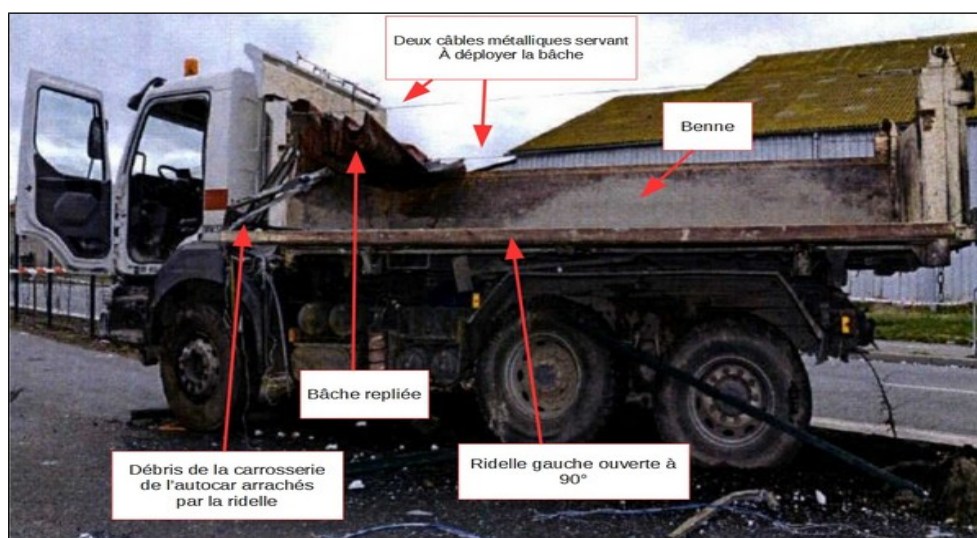
Figure 4 : Vue du côté gauche du camion

Sa ridelle gauche est ouverte à 90°. La benne est vide et la bâche, à l'intérieur de la benne, maintenue par deux câbles métalliques de chaque côté, est repliée.

Des débris de la carrosserie de l'autocar sont restés accrochés à l'avant de la ridelle gauche.

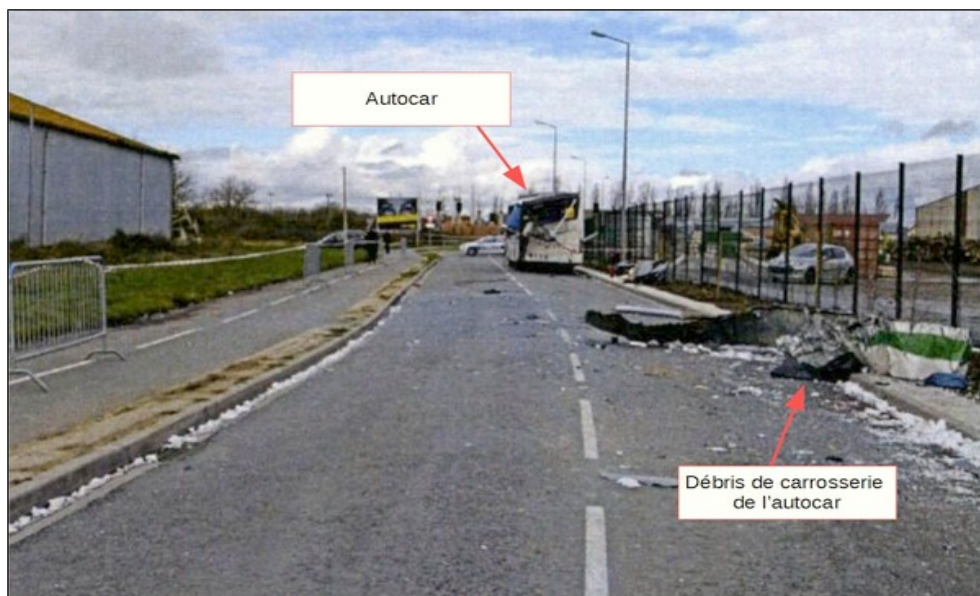
Figure 5 : État des lieux après l'accident

L'autocar est immobilisé dans l'alignement de sa voie de circulation, avec son côté gauche complètement cisailé. Il se trouve à environ 16 m de la zone de collision.

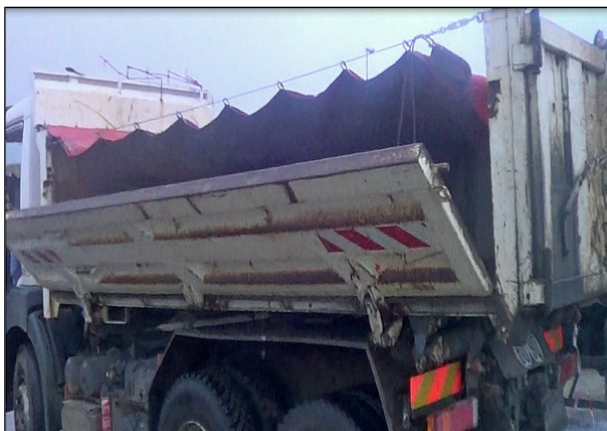
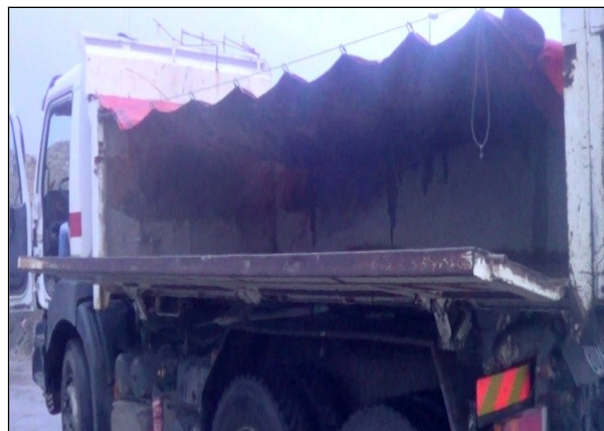
Figure 18 : Séquence d'ouverture de la ridelle jusqu'à un angle proche de 90°

Aucun signal sonore ou visuel n'existe sur le camion pour indiquer au conducteur que la ridelle est ouverte. Un seul signal sonore très court est perceptible à la première pression sur le levier au moment du déverrouillage de la ridelle avant ouverture. Après déverrouillage, la ridelle s'ouvre rapidement, il faut moins de 5 secondes pour une ouverture à 90°.

Avec une ridelle ouverte à environ 90°, la hauteur par rapport au sol du point le plus bas de la ridelle est d'environ 1,50 m.

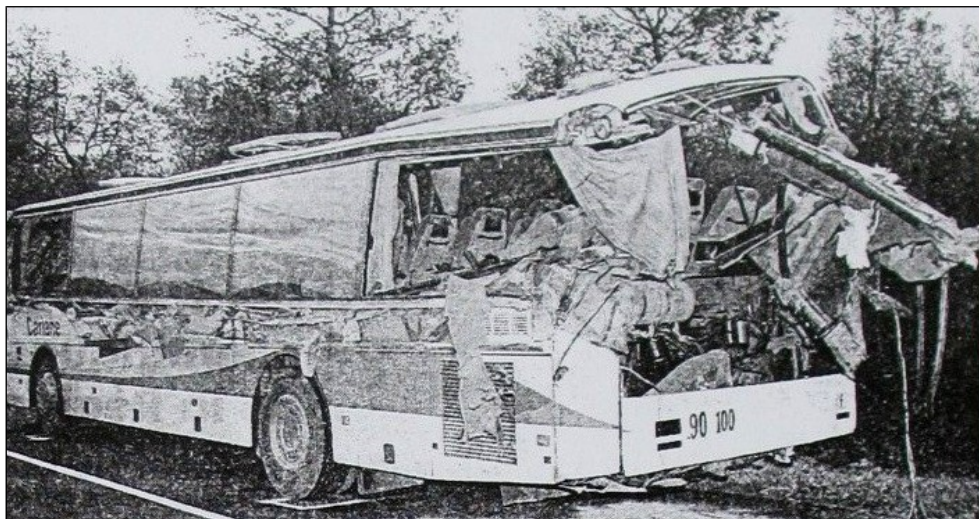
Bien que l'hypothèse d'un abaissement accidentel ait été évoquée, il a été démontré que le conducteur avait oublié de remonter la ridelle avant de circuler sur la voie publique.

Figure 19 : Photo de l'autocar cisailé par la ridelle gauche d'un camion benne en 1995 aux environs de Bourges

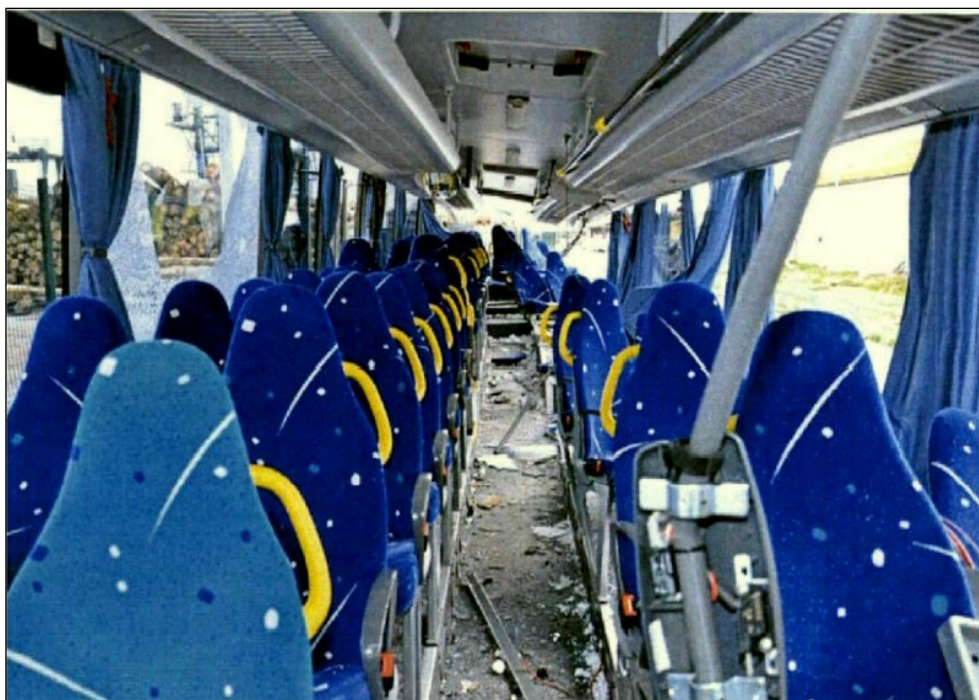
Figure 23 : Vue intérieure de l'autocar après l'accident

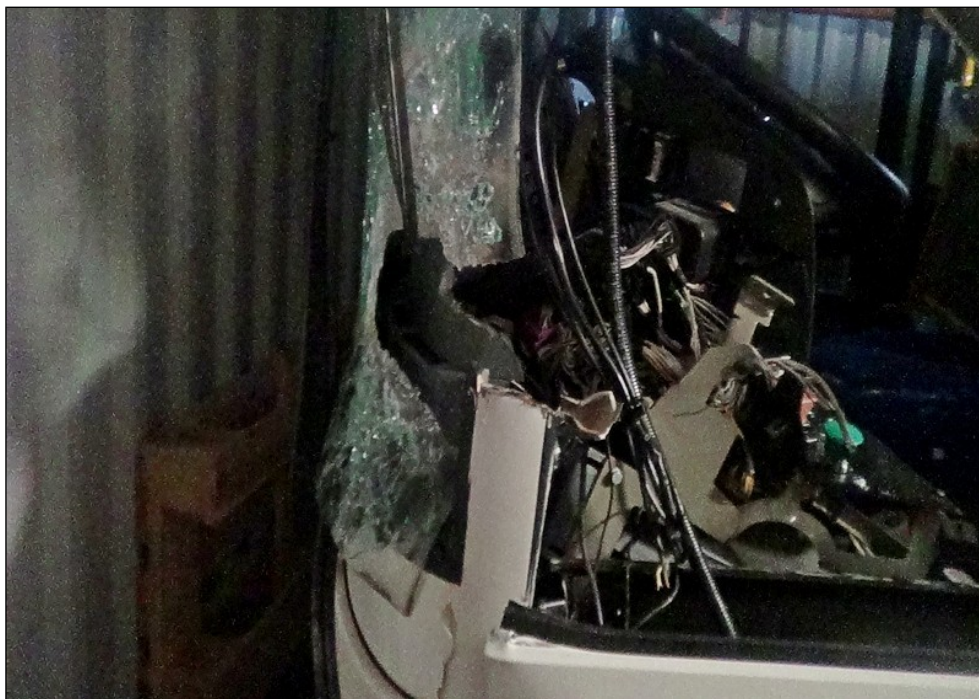
Figure 24 : Premier point d'impact de la ridelle à l'avant gauche de l'autocar

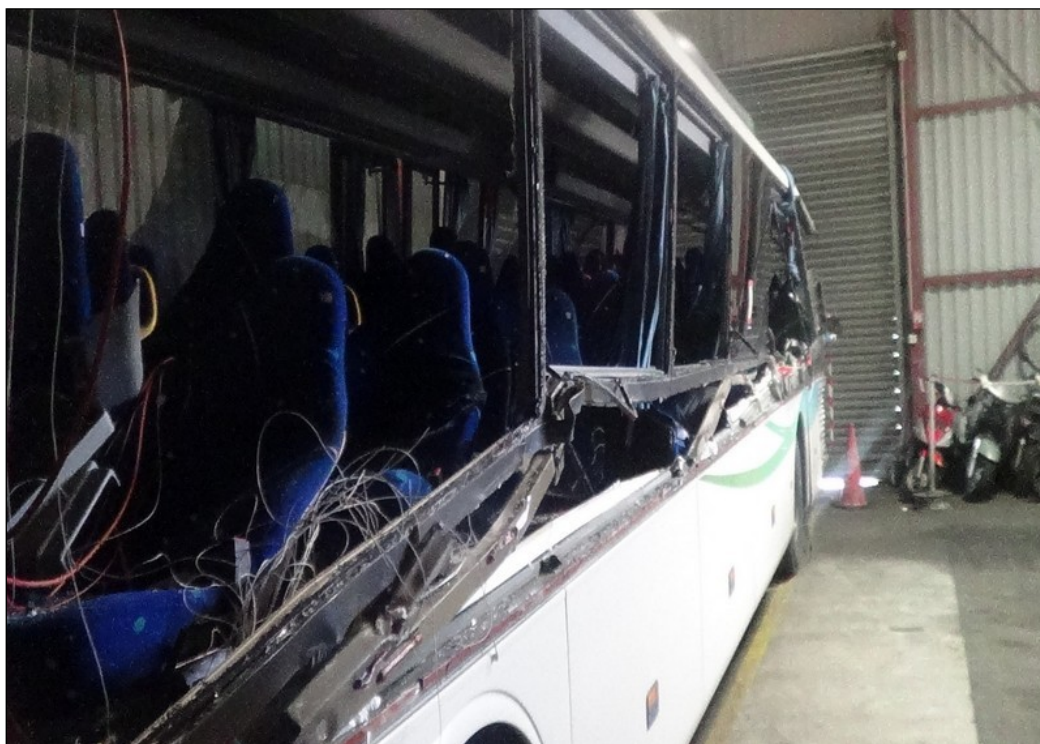
Le poids lourd n'a subi que des dégâts mineurs. Le côté gauche de l'autocar est détruit, tous les supports/montants métalliques ayant été cisailés.

Figure 25 : Côté gauche cisailé de l'autocar

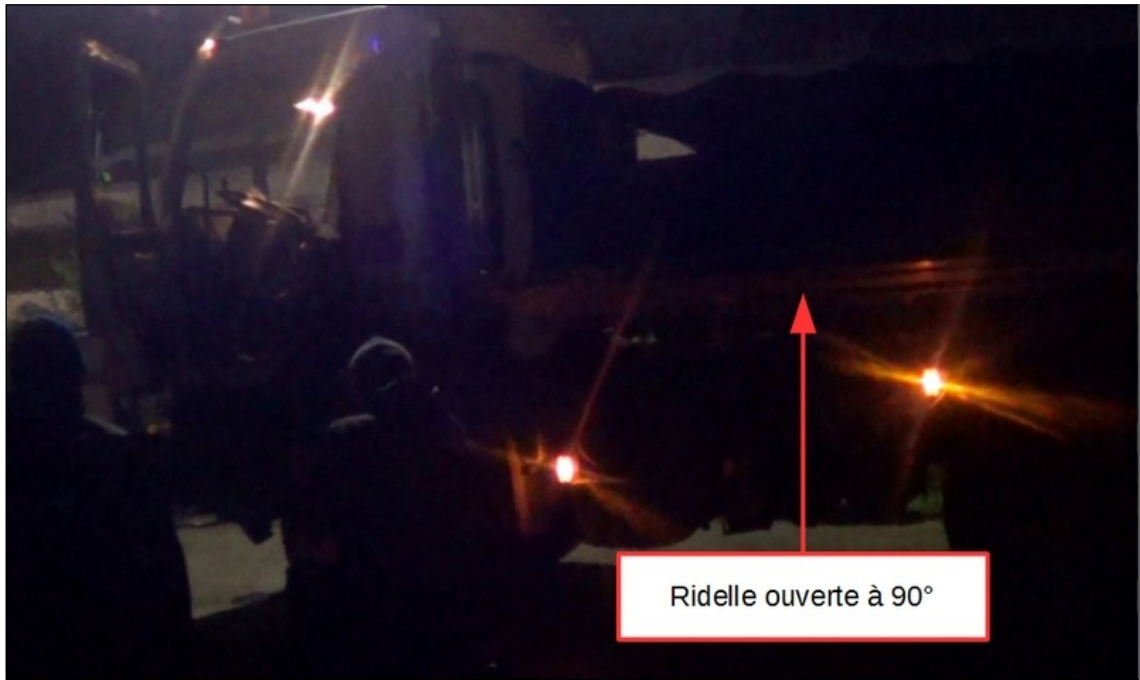
Il ne vérifie pas la position de la ridelle ou regarde dans son rétroviseur gauche sans la distinguer. Au moment de l'arrêt du camion au droit de la pompe à carburant, la ridelle se trouvait dans la zone d'ombre du camion car l'éclairage était assuré par deux mâts situés du côté opposé de la ridelle (côté droit du camion), pour éclairer les pompes à carburant et faciliter le remplissage des réservoirs des véhicules.

Figure 30 : Ridelle ouverte dans la zone d'ombre du camion au niveau de la station carburant et donc quasi invisible

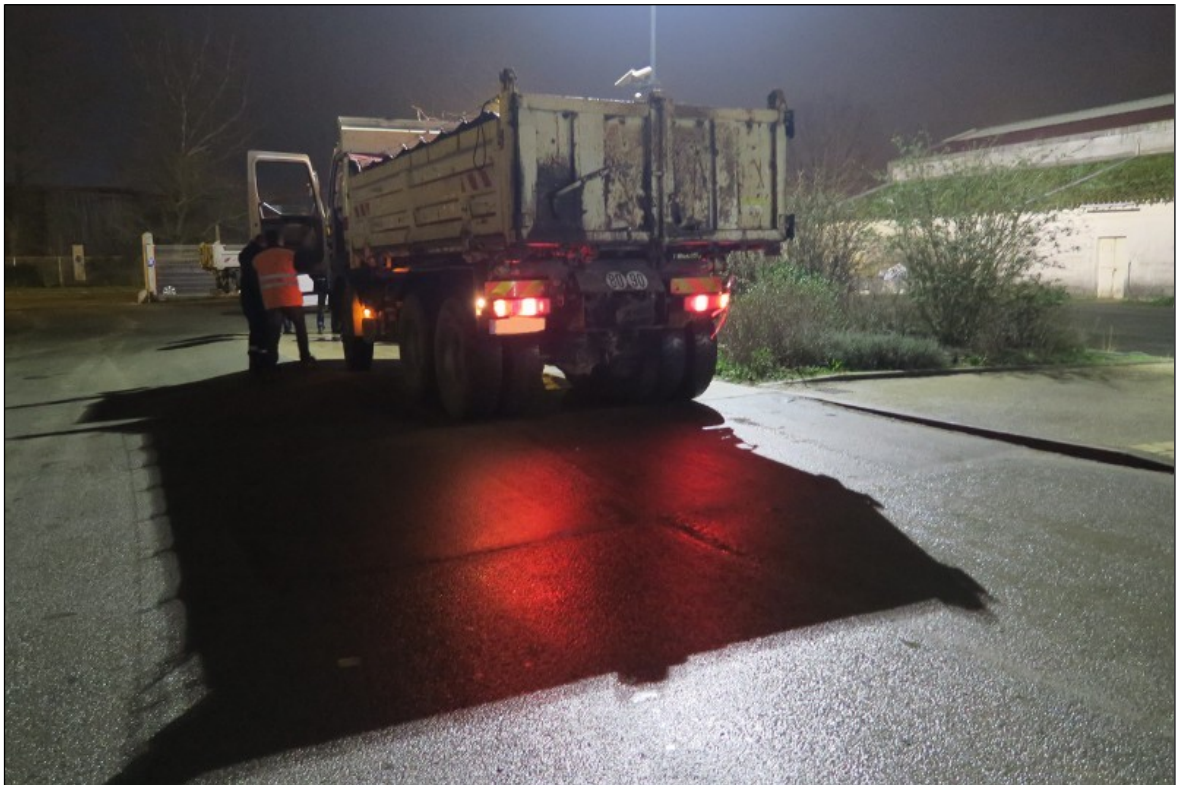
Figure 31 : Zone d'ombre du camion au niveau de la station carburant

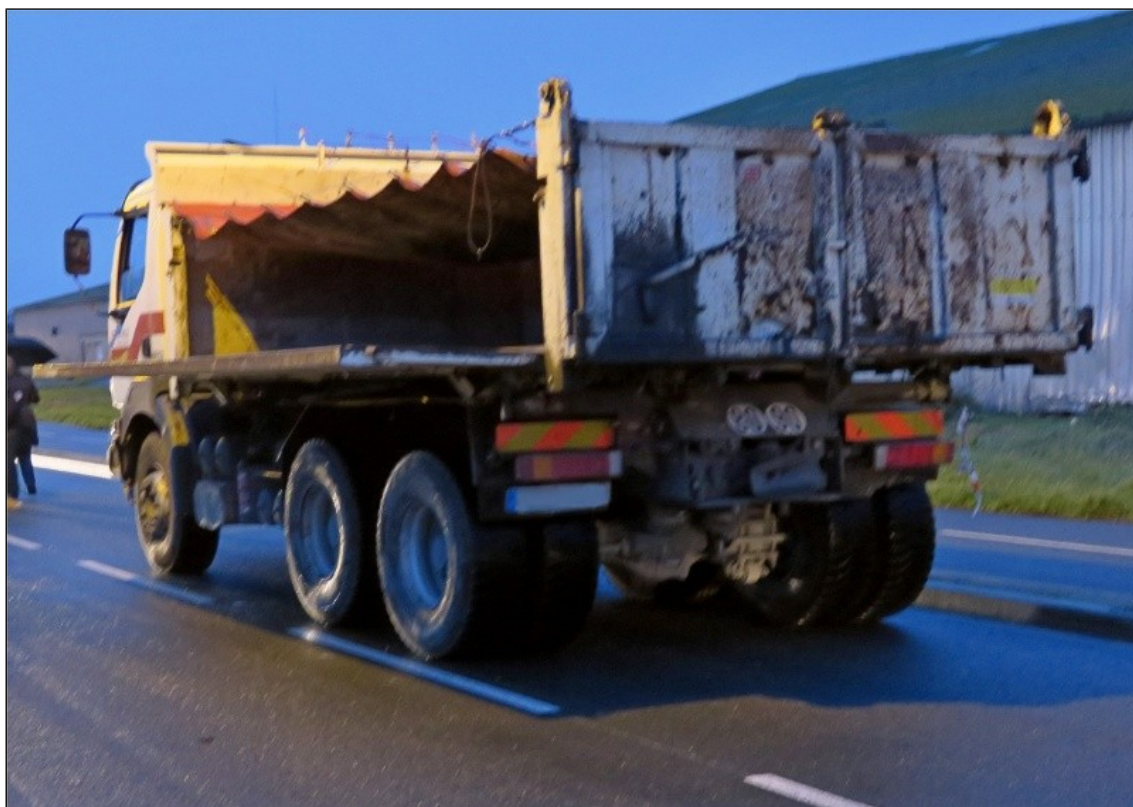
Le choc entre les véhicules a duré environ 2 secondes.

Figure 34 : Ridelle gauche qui empiète sur la voie opposée

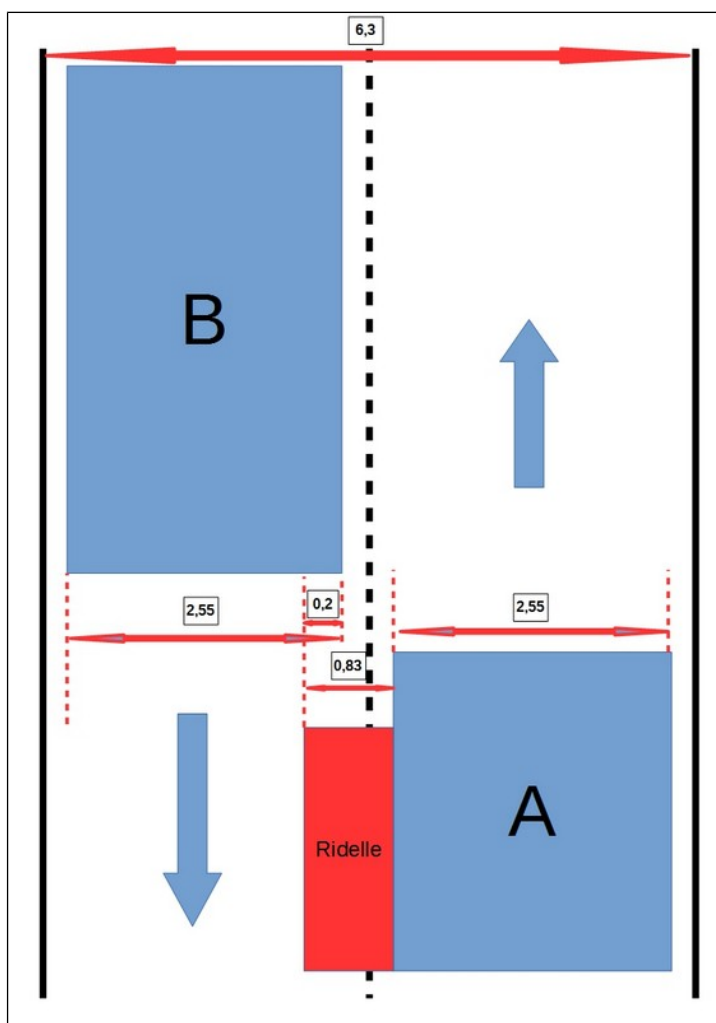
Figure 35 : Schéma relatif au dépassement de la voie de la ridelle gauche ouverte
