**RAPPORT
D'ENQUÊTE TECHNIQUE**
sur l'accident entre
un cycliste et un camion
survenu le 17 août 2015
au carrefour entre
les rues de Bruxelles et de Douai
à Paris 9^e

Août 2017

**Bureau d'Enquêtes sur les Accidents
de Transport Terrestre**

Affaire n° BEATT-2015-008

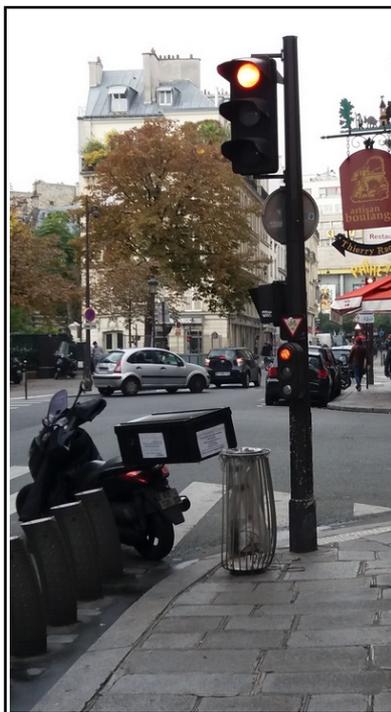
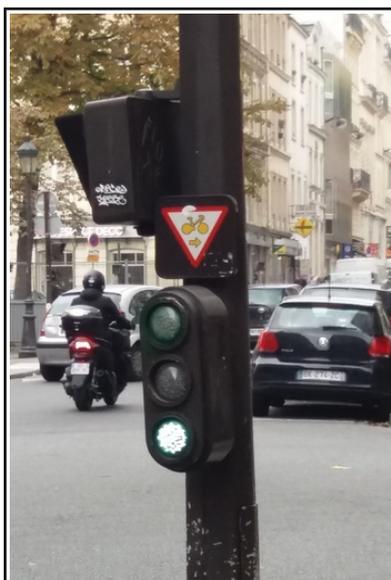
Un panneau du type M12a est présent sur le même poteau pour les tourne-à-droite vélos. Cette signalisation donne l'autorisation de franchissement au feu rouge par les cyclistes pour effectuer une manœuvre de tourne-à-droite.

Aucun sas à vélo, au sens de l'article R. 415-15 du code de la route, n'existe devant le feu rue de Douai le jour de l'accident.

Étudier la pertinence d'aménager systématiquement des sas vélo au pied de feux tricolores à proximité desquels se trouve une station de vélos en libre-service ou une aire réservée au stationnement des vélos, y compris sans bande d'accès.

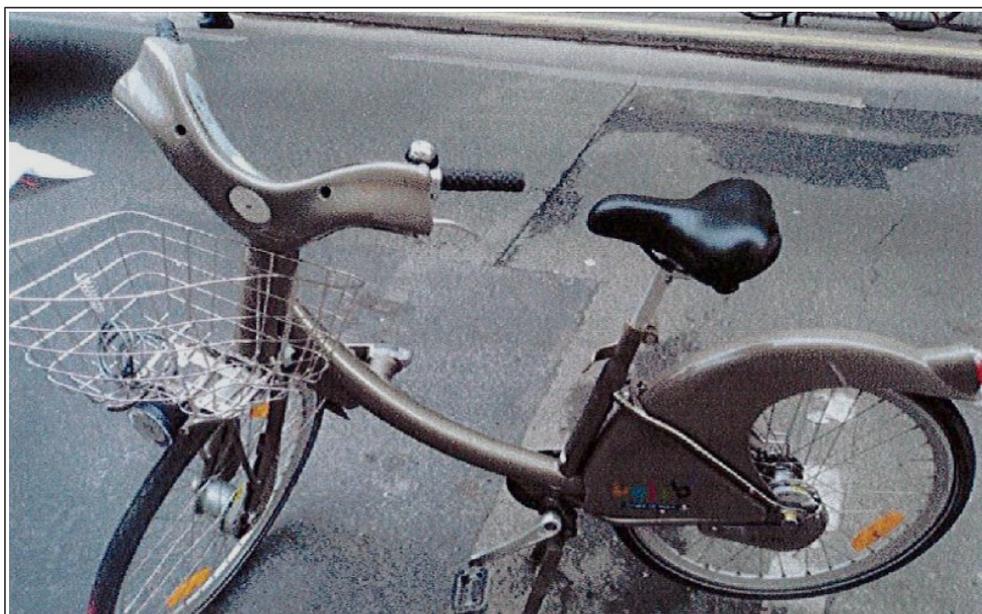
Figure 6 : Vue de (B) après l'accident

(B) présente de multiples rayures dans son ensemble. La roue avant est voilée, le panier est endommagé. Les poignées gauche et droite sont ripées et tordues.

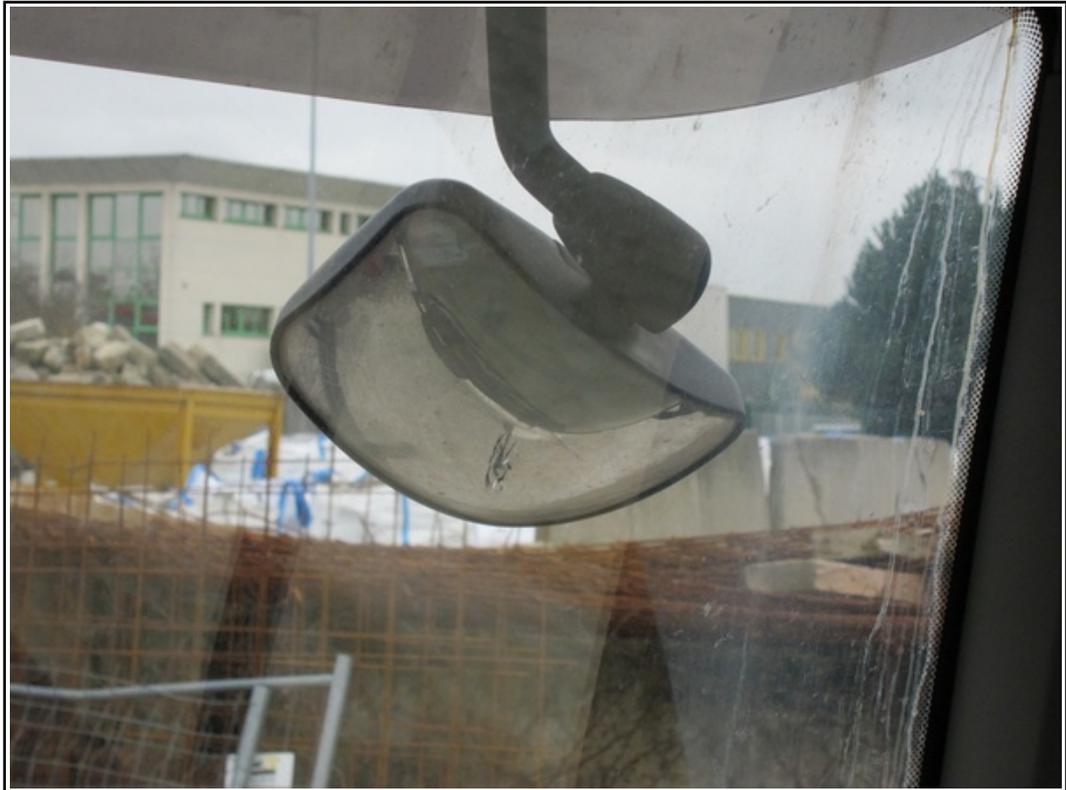
*Figure 10 : Antéviseur du véhicule (A) côté passager
avec champ de vision au sol*

L'antévisiseur et le rétroviseur d'accostage ne sont pas réglables depuis le poste de conduite. Pour les régler, il faut être à deux personnes : une au poste de conduite pour vérifier le champ de vision et une autre à l'extérieur du véhicule pour les « régler à la main ». Compte tenu de la hauteur de ces rétroviseur/antévisiseur (supérieure à 2,5 m), cette dernière personne doit utiliser un dispositif lui permettant d'accéder aux rétroviseur/antévisiseur (escabeau). Un conducteur seul ne peut donc les régler.

Dans l'attente, promouvoir et développer des systèmes de réglage du rétroviseur d'accostage et de l'antévisseur depuis le poste de conduite ainsi que tout autre système permettant d'améliorer la vision latérale depuis le poste de conduite, comme par exemple une vitre dans la partie basse de la portière.

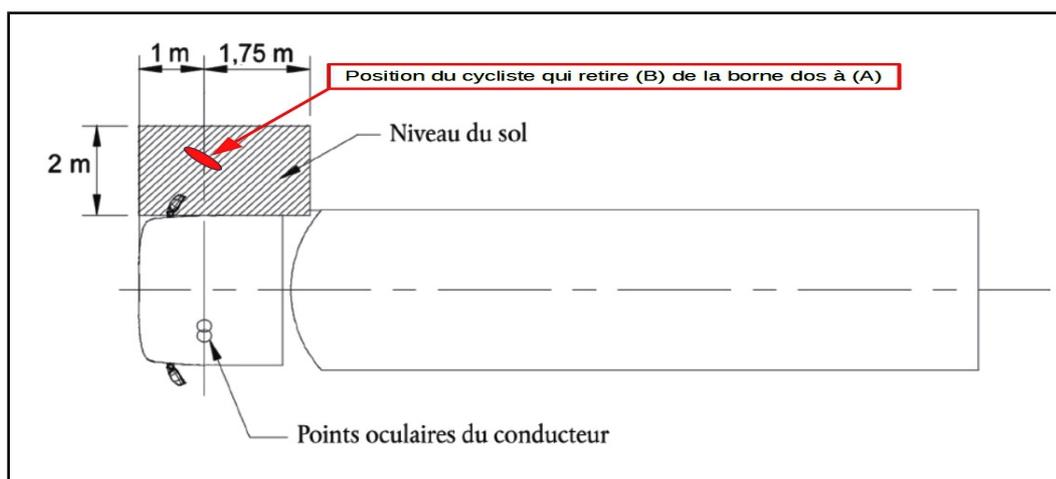
Figure 19 : Cycliste (B) dans le champ de vision du rétroviseur d'accostage de (A) au moment du retrait du Vélib

En revanche, en vision indirecte, le conducteur de (B) aurait pu distinguer (A) via le rétroviseur d'accostage (si ce dernier était bien réglé).

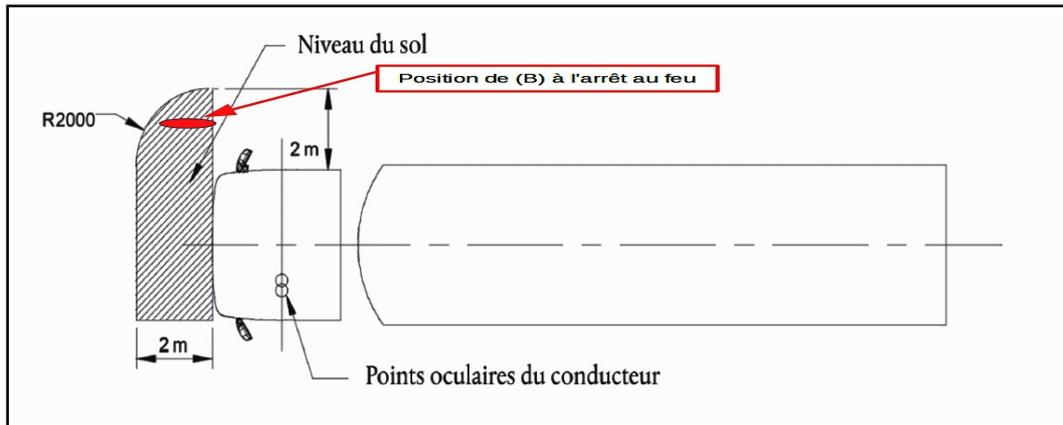
Figure 20 : Cycliste (B) dans le champ de vision de l'antéviseur de (A)

En revanche, en vision indirecte, le conducteur de (B) aurait pu distinguer (A) via l'antéviseur (si ce dernier était bien réglé).

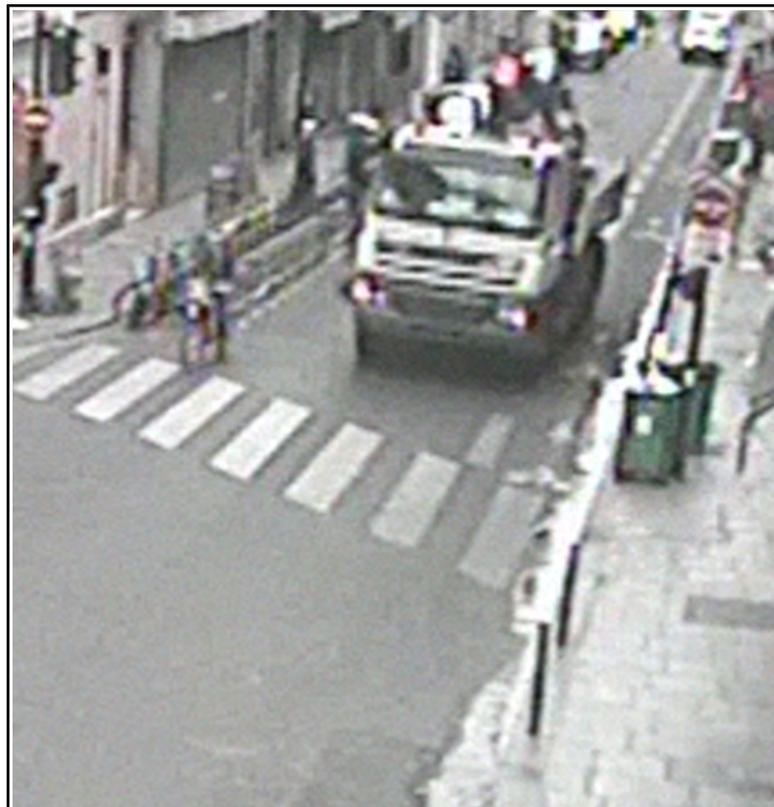
La cycliste démarre au feu vert. (A) démarre quasi concomitamment.

En vision directe, le conducteur de (A) peut très difficilement distinguer (B). En vision indirecte, (B) est à la limite du champ de vision de l'antéviseur.

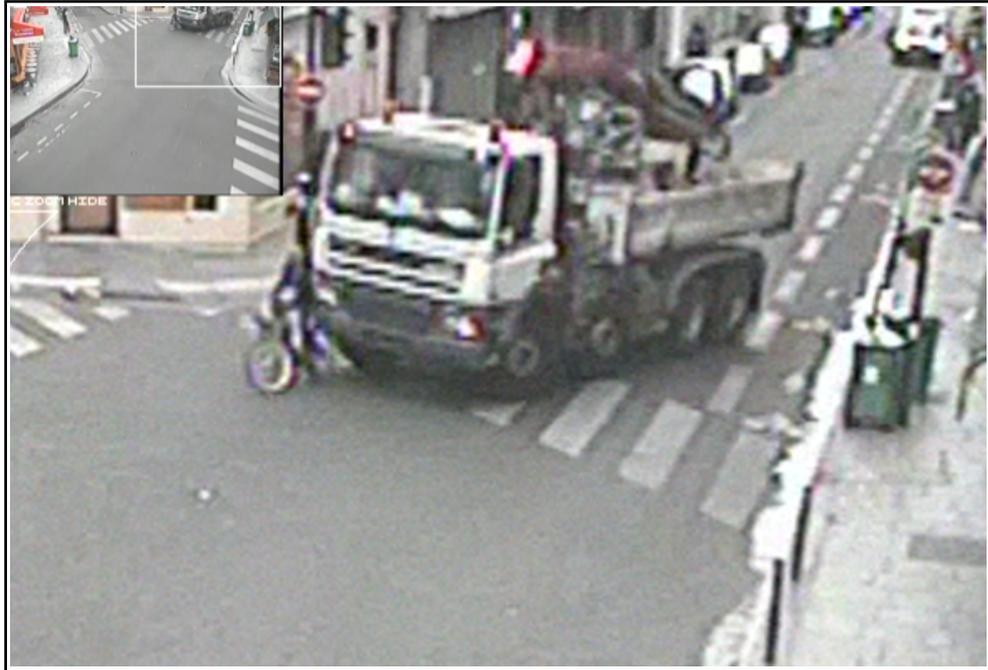
À environ $T_0 + 3s$:

(A) engage son virage à droite et percute la cycliste au niveau de son avant-droit.
