**RAPPORT
D'ENQUÊTE TECHNIQUE**
sur le déraillement
d'une rame de la ligne T2
du tramway de Lyon (69)
suite à sa collision
avec un véhicule léger
le 23 août 2015

Octobre 2018

**Bureau d'Enquêtes sur les Accidents
de Transport Terrestre**

Affaire n° BEATT-2015-009

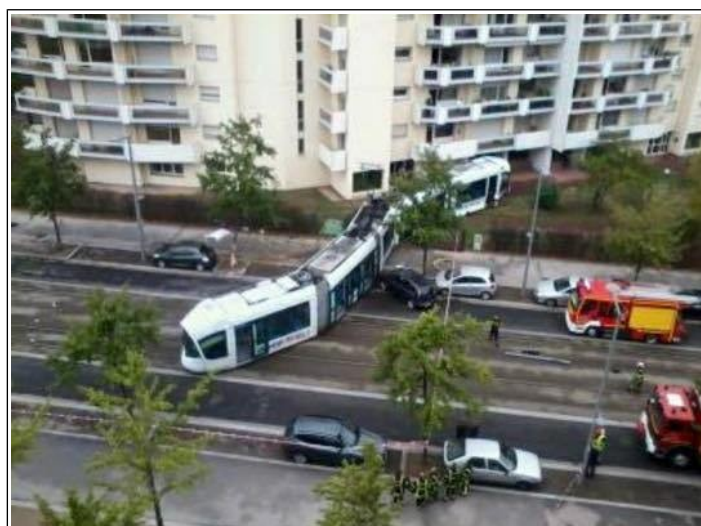
Sous le choc, la rame déraile de ses trois bogies, franchit la chaussée routière adjacente, percute dans sa course deux véhicules en stationnement, dont l'un en touche un troisième par ricochet. Elle traverse ensuite la clôture d'une copropriété et s'arrête à quelques mètres de l'entrée de l'immeuble en retrait. Elle aura parcouru 55 mètres au total après la collision.

*Fig. 1 : Le déraillement de la rame après la collision
(photo internet)*

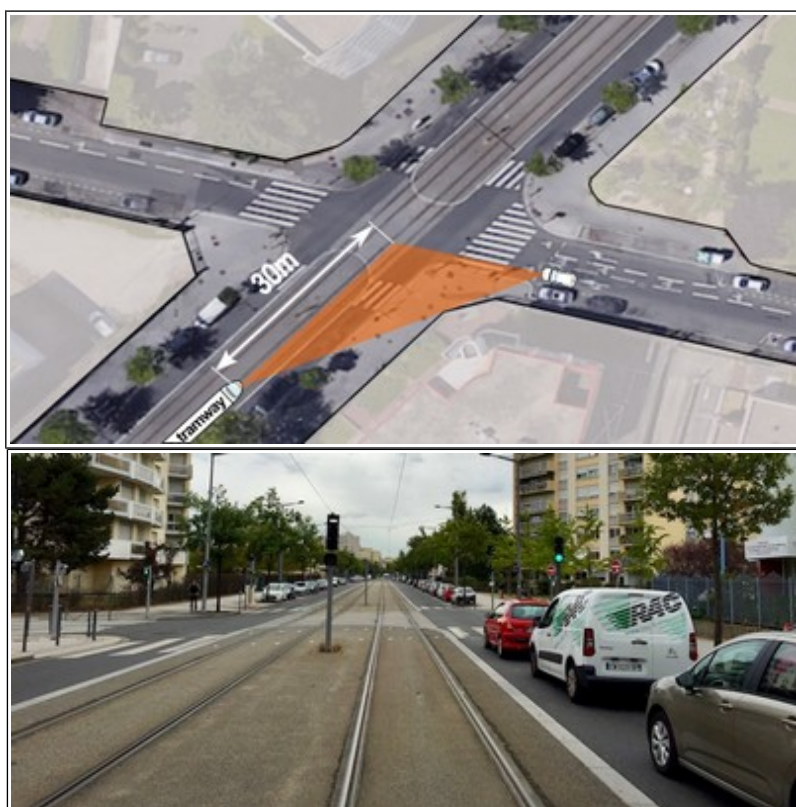
Dans le quadrant sud du carrefour entre le boulevard Jean XXIII et la rue Bataille, la visibilité réciproque entre le tramway et les véhicules routiers est limitée par une clôture : un conducteur de tramway ne percevra une voiture arrêtée à la ligne d'effet des feux de la rue Bataille que lorsque sa rame sera à moins de 30 mètres de l'intersection, ainsi que l'illustrent le schéma et la photo ci-dessous. Cette faible visibilité sera même réduite en cas d'occupation de la file du boulevard par des véhicules volumineux arrêtés au feu.

À titre de comparaison, une rame de tramway roulant à 50 km/h s'arrête en 60 mètres lorsque son conducteur déclenche un freinage d'urgence (en 35 mètres à 35 km/h)².

Fig. 7 : Triangle de visibilité réciproque et vision du conducteur de la rame à une trentaine de mètres du carrefour

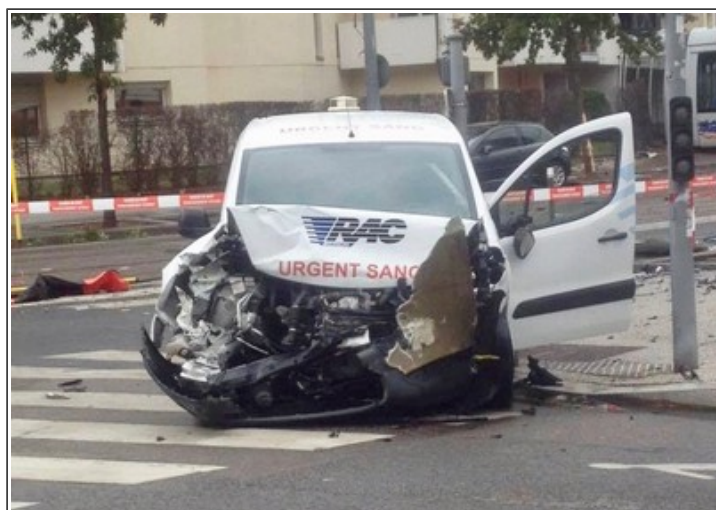
Le véhicule a subi une collision frontale importante, comme le montre la photo ci-après, et est réduit à l'état d'épave. Sous l'impact, le véhicule a reculé d'environ 8 mètres en pivotant sur lui-même de 220 à 230 degrés.

Aucune trace de freinage n'a été relevée sur la chaussée.

Fig. 9 : Dégâts sur le véhicule routier

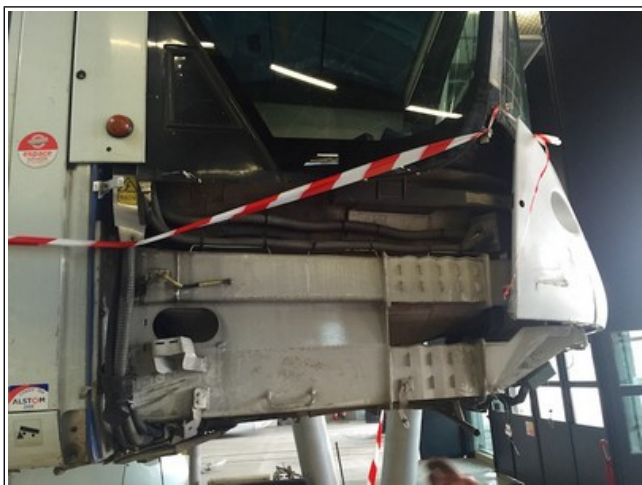
Les dommages sur le pare-brise avant, la vitre latérale gauche, les carénages et la porte avant droite ont été relevés et sont dus aux collisions avec un feu de signalisation, un arbre, des véhicules en stationnement, un trottoir et un portail. En outre, le dispositif de

Fig. 11 : Zone de l'impact avec le véhicule sur l'avant droit de la cabine de la rame

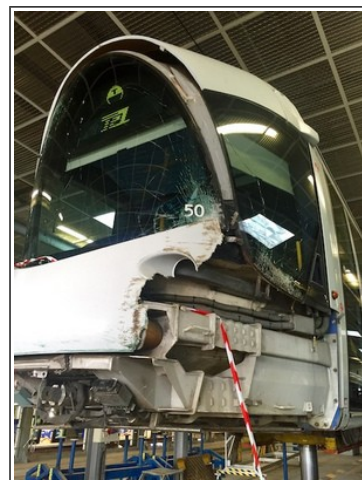
captation du courant électrique de traction a été endommagé lorsque la rame est passée sur la voie adjacente. Certaines articulations inter-caisses et caisse-bogiede ont été détériorées par le déraillement et par la divagation de la rame sur la chaussée.

Fig. 12 : Dégâts occasionnés après le déraillement sur l'avant gauche de la cabine

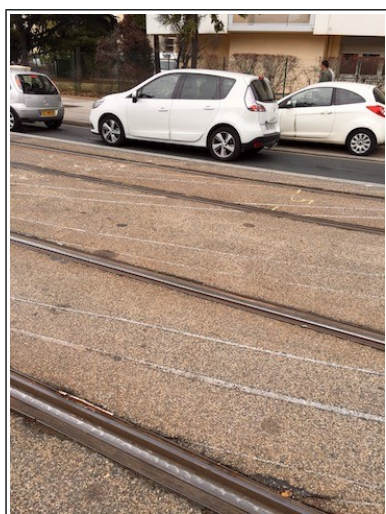
Chaque essieu de la rame a laissé des traces clairement visibles sur la chaussée. Leur localisation montre que :

- le bogiede avant a dérailé quasi-simultanément au choc, et a parcouru 55 mètres environ. Il était entièrement dans l'emprise de la copropriété après l'arrêt de la rame ;
- le bogiede intermédiaire a parcouru 35 mètres sur les rails, puis 20 mètres dérailé. Il a ainsi traversé la plate-forme du tramway, la chaussée routière et était sur le trottoir lorsque la rame s'est arrêtée ;
- le bogiede arrière a parcouru de l'ordre de 40 mètres sur les rails, puis 15 mètres dérailé. Il est resté sur la plate-forme du tramway.

Fig. 13 : Traces laissées par les bogiedes

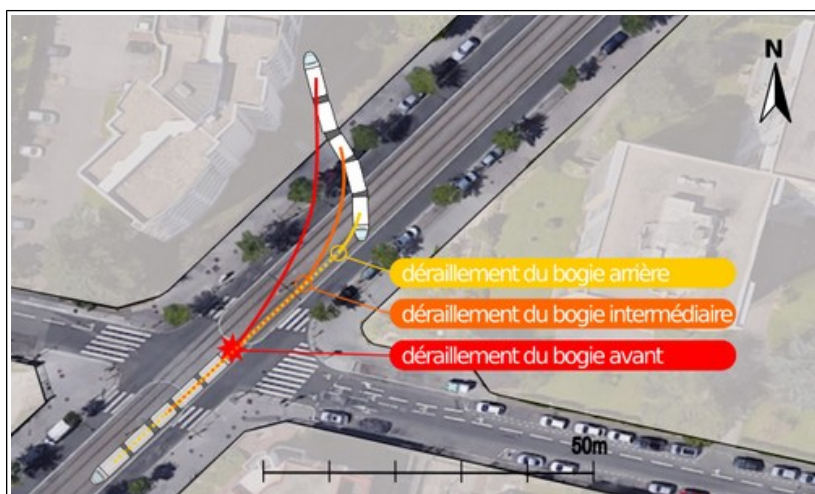
Après son arrêt, la rame avait une forme de S, ses deux caisses avant étaient en totalité dans le jardin de la copropriété, sa caisse intermédiaire était perpendiculaire à la plate-forme, ses deux caisses arrière obstruaient la totalité de chaussée routière et la plate-forme tramway.

Fig. 14 : Reconstitution de la trajectoire des bogiedes et localisation de leur déraillement

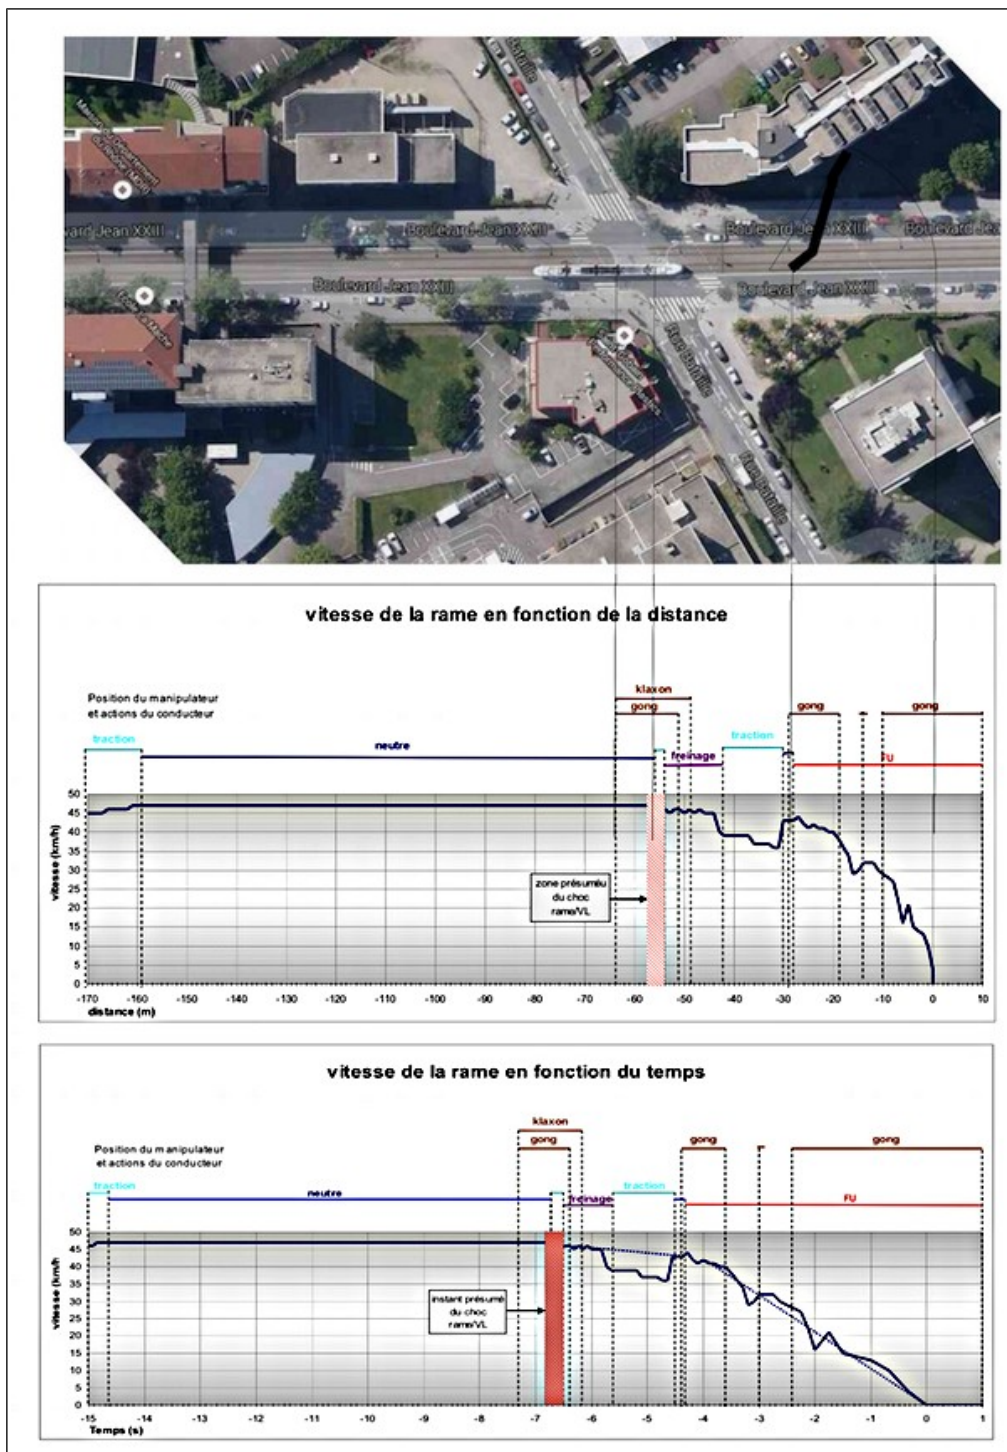
L'exploitation de cette courbe montre que, durant le freinage d'urgence, la rame avait une décélération de 2,6 m/s². Une comparaison avec la valeur normative attendue de 2,8 m/s² n'a pas de sens, dans la mesure où la rame a déraillé.

3 Si la vitesse indiquée sur le graphique semble beaucoup fluctuer sur ces 27 mètres suivant la collision, il s'agit cependant d'un artefact engendré par le dispositif technique de mesure de la vitesse, qui prend une partie de ses informations sur les essieux qui ont déraillé et dont la vitesse de rotation n'est plus représentative de la vitesse réelle de la rame.

Fig. 15 : Restitution de la vitesse de la rame et des actions de son conducteur en fonction de la distance et du temps

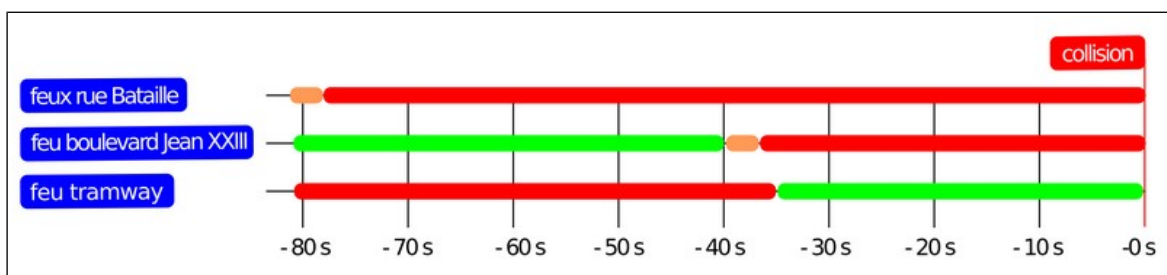
- 78 s avant la collision, les feux routiers de la rue Bataille passent au rouge, et y resteront jusqu'à l'accident ;
- 37 s avant la collision, les feux routiers du boulevard Jean XXIII basculent à leur tour au rouge, car une rame arrive sur la voie opposée à celle impliquée ;
- 35 s avant la collision, les feux tramway R17 passent au vertical, autorisant cette rame à passer ;
- 26 s avant la collision, la rame sur la voie opposée achève de traverser le carrefour⁴. Les feux R17 du tramway resteront au vertical et ceux routiers au rouge jusqu'à la fin des événements ;
- 1 à 1,5 s avant la collision, la rame franchit le feu R17 du tramway au vertical.

Fig. 16 : Evolution des feux routiers avant l'accident

Il ressort clairement de cette chronologie que le chauffeur du véhicule routier a franchi le feu de la rue Bataille alors que celui-ci était au rouge depuis 35-36 secondes, et que le conducteur du tramway est passé devant le feu R17 du carrefour qui était au vertical (l'autorisant à passer) depuis 33-34 secondes⁵.

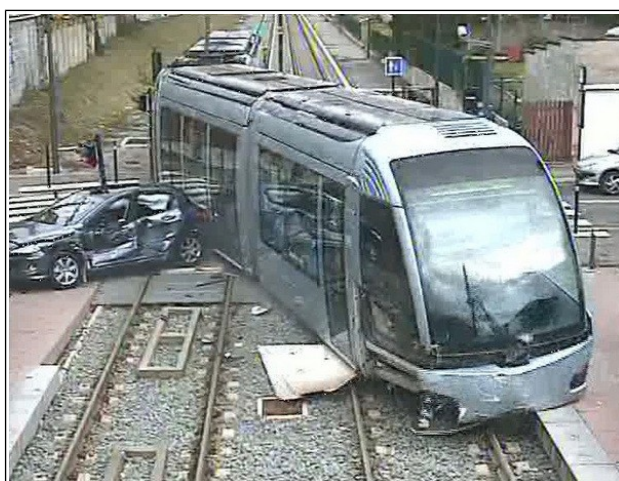
heurté le quai de la station voisine, puis légèrement ripé le long de celui-ci. L'accident avait occasionné un blessé grave, le passager de la voiture, et huit blessés légers.

Fig. 19 : Le déraillement d'une rame du tramway de Valenciennes après une collision avec une voiture

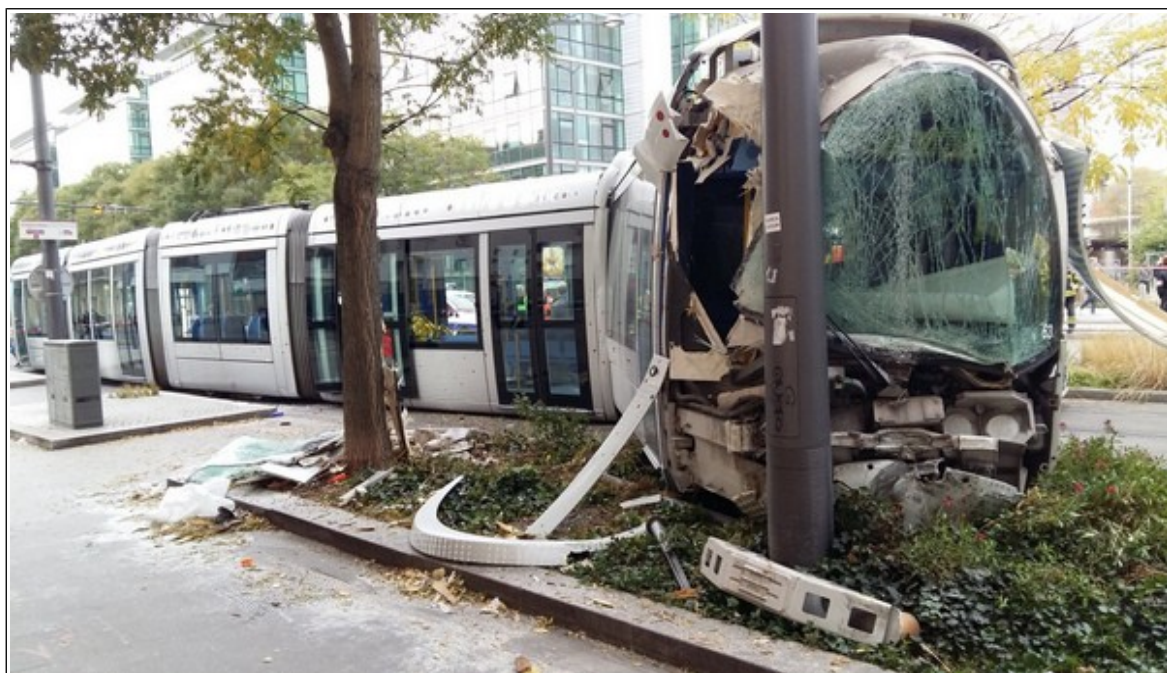
La rame a percuté le poteau caténaire à une vitesse de 20 km/h. L'application d'un freinage d'urgence simultanément au klaxon aurait permis d'éviter le choc.

Cet accident très similaire à celui du 23 août 2015, met en évidence la sensibilité au déraillement de la rame et les conséquences qui en découlent. Il attire aussi l'attention, comme pour l'accident du 23 août, sur les conditions de franchissement en vitesse des carrefours par le tramway, ce que nous allons aborder ci-après.

Fig. 20 : Le déraillement du 11 novembre 2017 sur la ligne T4 à Lyon
(photo internet)

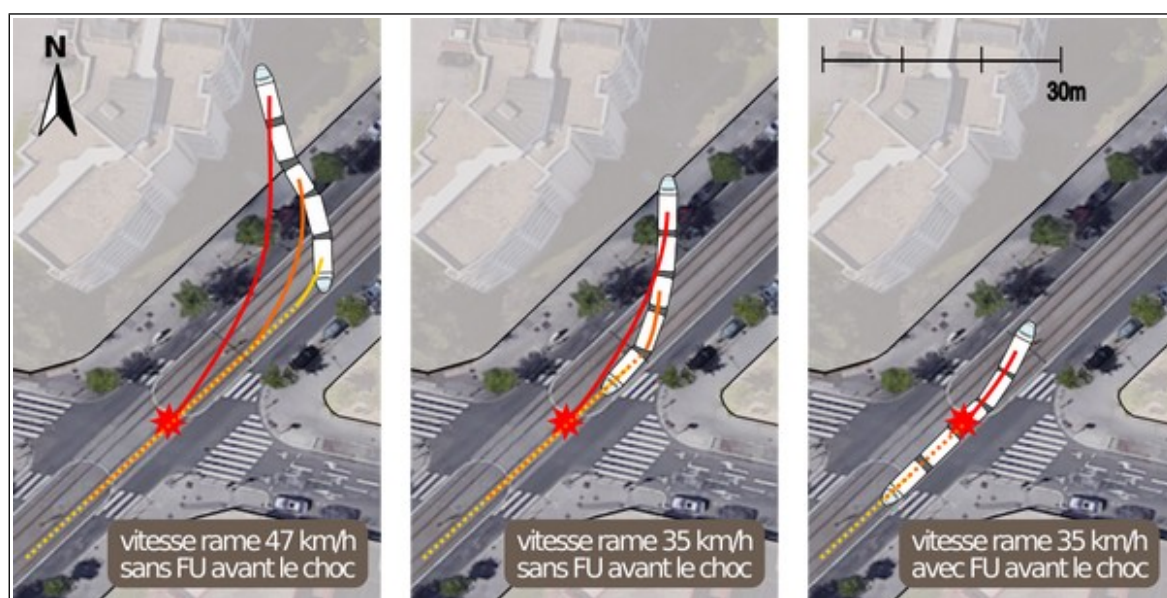
Il est difficile d'apprécier si, avec ces moindres vitesses de choc, le déraillement se serait produit. Le retour d'expérience montre que c'est possible.

Il est également difficile d'apprécier le déport latéral de la rame en cas de déraillement. En supposant que la rame ait le même comportement dynamique et suive la même trajectoire que lors de l'accident du 23 août 2015, dans le premier cas elle stoppe sensiblement au niveau de la clôture de la copropriété sans que l'essieu arrière ne déraile, dans le deuxième cas elle déraile du seul essieu avant et s'arrête sur la voie de tramway adjacente. Cette hypothèse est cependant maximaliste, car elle ne tient pas compte de la moindre énergie cinétique en jeu dans le choc. Il est donc vraisemblable que le nombre d'essieux déraillés et le déport latéral soient moins importants. Toutefois à vitesse faible, l'angle d'inclinaison du tramway est potentiellement supérieur et celui-ci peut ne pas suivre exactement la trajectoire telle que représentée. On ne peut pas exclure que la caisse avant ne se retrouve sur la voirie opposée.

Fig. 21 : Scénarios de déraillement de la rame en fonction de la vitesse de choc et de l'actionnement du FU

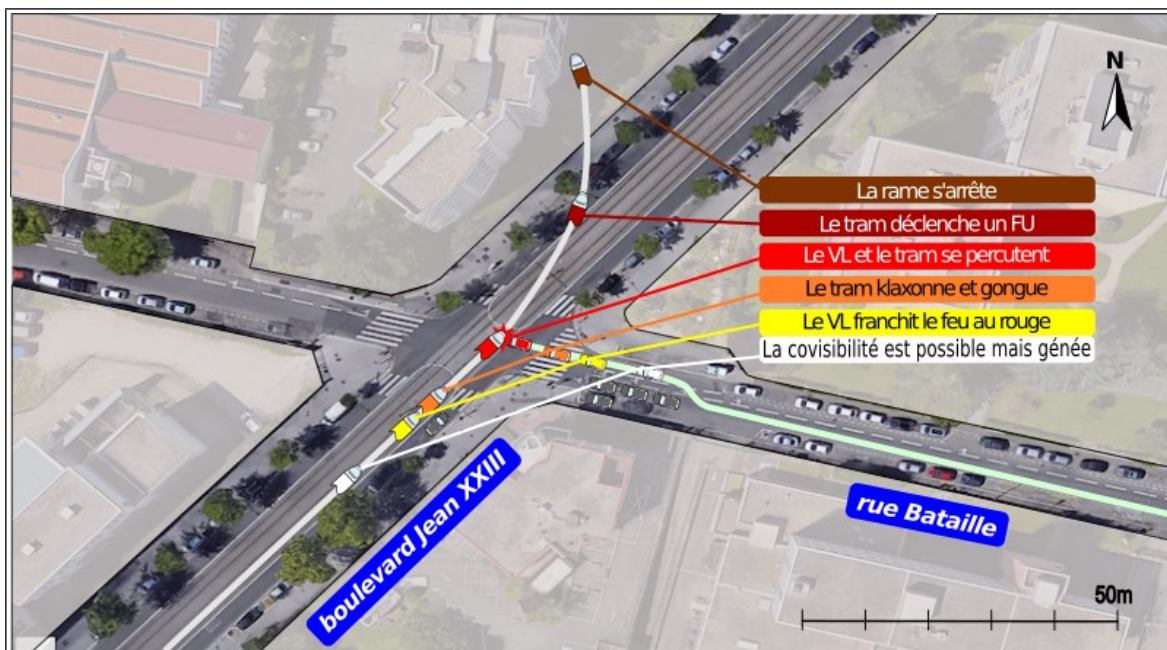
- la rame franchit la voie opposée et traverse la chaussée routière. Son conducteur déclenche alors le freinage d'urgence, 2,3 s après le choc, à 43 km/h ;

- le deuxième bogie, puis le troisième, déraillent, pendant que la rame grimpe sur le trottoir, frotte contre un arbre, heurte une voiture en stationnement qui en pousse à son tour une seconde, percute la clôture d'une copropriété, pénètre dans son jardin et s'arrête juste devant le bâtiment. Elle aura parcouru, au total, environ 55 m après le choc, et sa caisse centrale se retrouve perpendiculaire à l'axe de la voie.

Fig. 22 : Reconstitution de l'accident

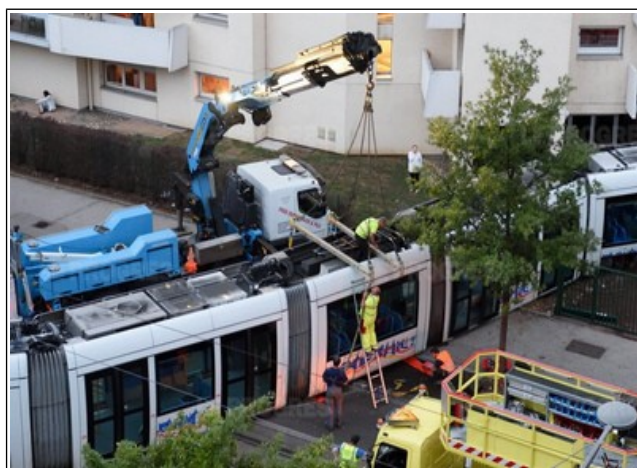
Les opérations de relevage de la rame sont ensuite réalisées à l'aide d'une grue, elles nécessitent l'abattage d'un arbre. À partir de 23 h 00, la rame est rapatriée au centre de maintenance de la ligne par remorquage-poussage à l'aide d'une autre rame.

Fig. 23 : Les opérations de relevage de la rame
