**RAPPORT  
D'ENQUÊTE TECHNIQUE**  
sur la sortie de route d'un autocar  
survenue le 10 février 2016  
sur la RD 437 à Montflovin (25)

Janvier 2019

**Bureau d'Enquêtes sur les Accidents  
de Transport Terrestre**

Affaire n° BEATT-2016-002

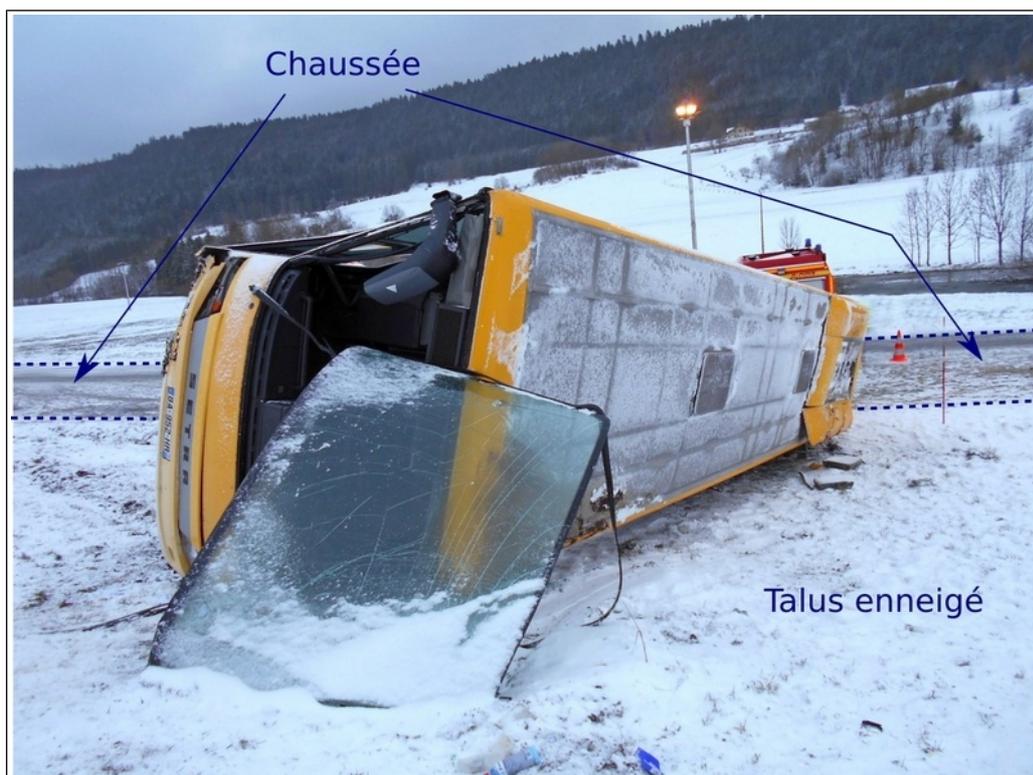
**Figure 7 : État de la chaussée le 10 février vers 8h50**

Les photographies et les témoignages recueillis indiquent que les voies de circulation n'étaient que légèrement enneigées mais que les bords de la chaussée non circulés ainsi que ses bas-côtés étaient sensiblement plus enneigés au moment de l'accident.

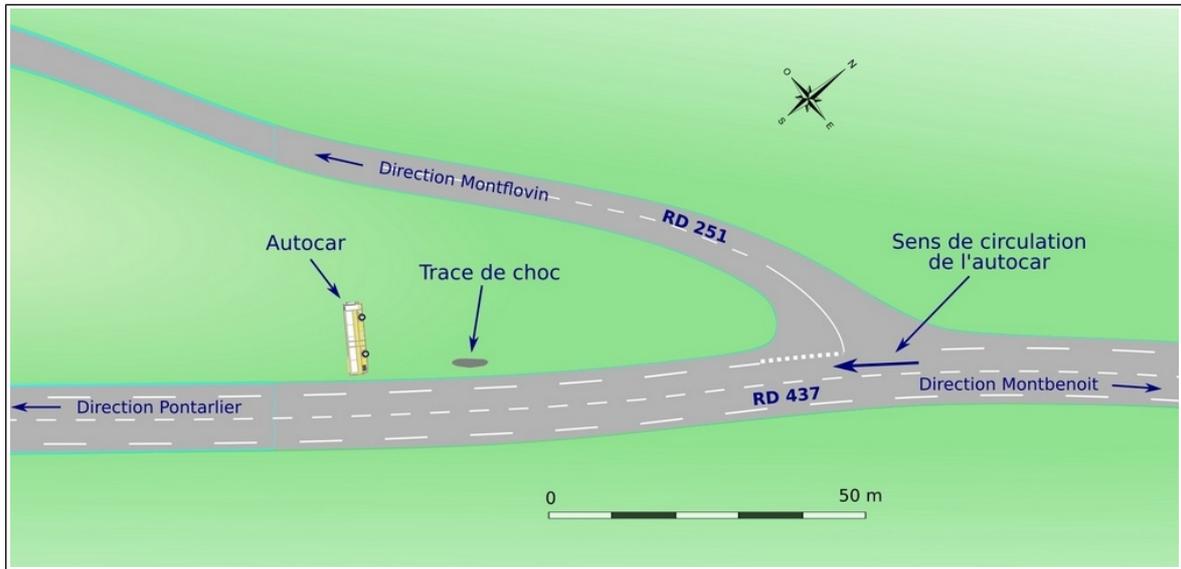
L'autocar est couché sur son flanc gauche sur le talus bordant le côté droit de la chaussée, à environ 70 m du carrefour, l'avant en direction du champ. Une vingtaine de mètres en amont de l'autocar, une trace de choc est visible en pied de talus.

**Figure 8 : Position de l'autocar à l'arrivée des secours**

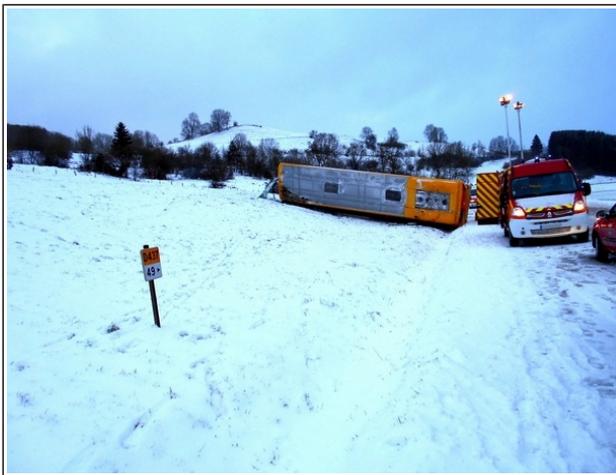
**Figure 9 : Vue de l'autocar couché sur le flanc gauche sur le talus bordant la RD 437**

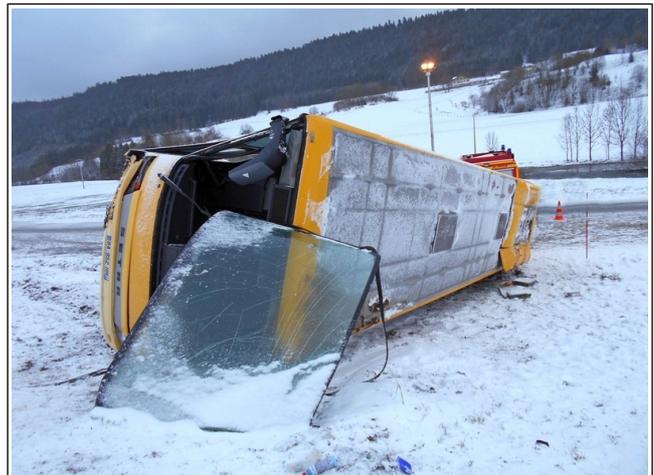
**Figure 10 : Vue rapprochée de l'autocar**

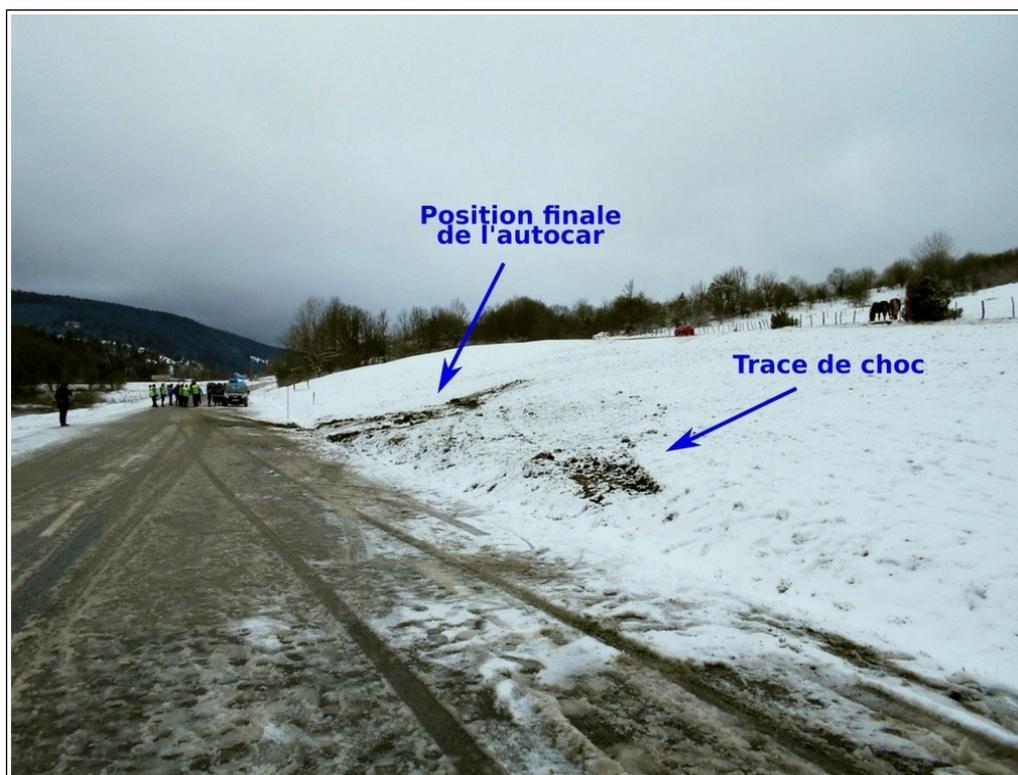
La figure 11 ci-après visualise, d'une part, la trace du choc de l'autocar sur le talus bordant le côté droit de la chaussée et, d'autre part, la position finale de celui-ci après enlèvement de l'épave. La trace de choc visible au premier plan, au-delà du fossé a été causée par le heurt de la partie avant droite du bas de caisse de l'autocar qui s'était rapprochée du talus lorsque la roue avant droite a franchi le fossé.

Cette photographie prise trois heures environ après l'accident permet également de donner un aperçu de l'état de la chaussée à cet instant. Les voies de circulation sont partiellement recouvertes de neige fondue qui masque en partie le marquage horizontal de la route matérialisant l'axe médian de la chaussée ainsi que la limite entre les voies de circulation et les accotements revêtus. Les bords de la chaussée non circulés ainsi que ses bas-côtés sont sensiblement plus enneigés.

*Figure 11 : Vue de la trace de choc sur le talus et de la position finale de l'autocar après enlèvement de l'épave*

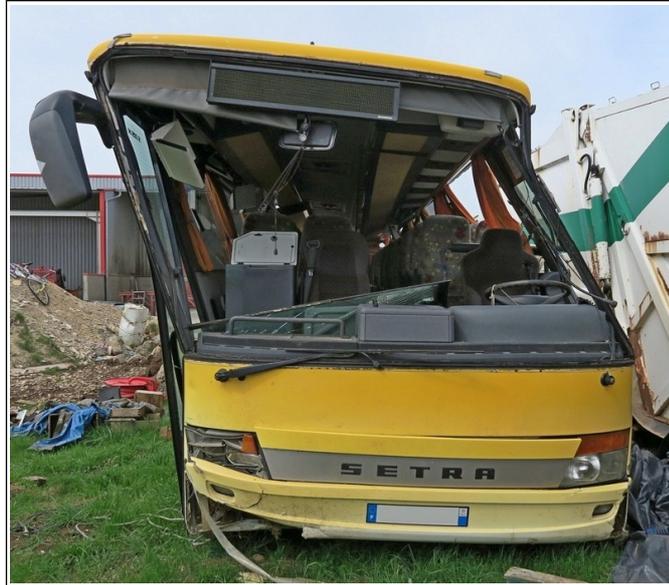
La carrosserie de l'autocar présente dans sa partie supérieure, à partir des baies vitrées, d'importantes déformations vers la droite. Les figures n°18 et 19 ci-après visualisent ces déformations.

*Figure 18 : Vue de l'avant de l'autocar*

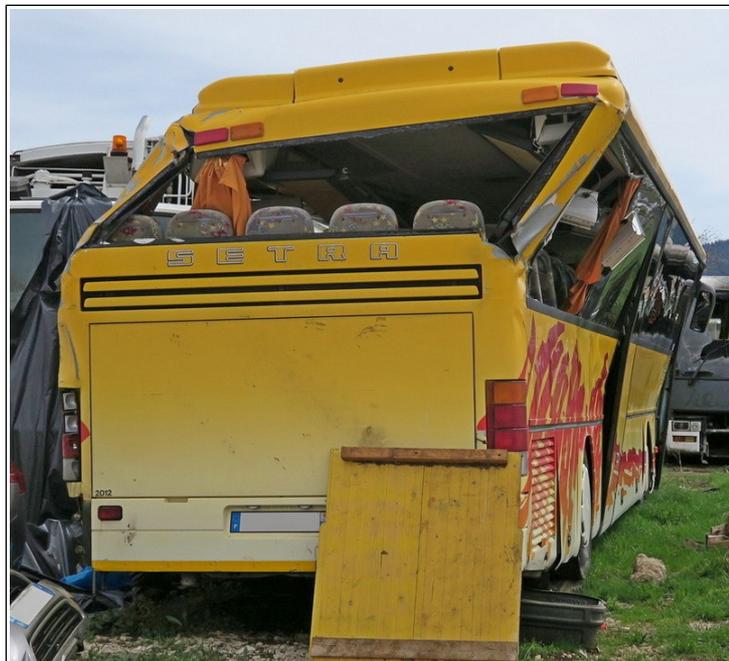
*Figure 19 : Vue de l'arrière de l'autocar*

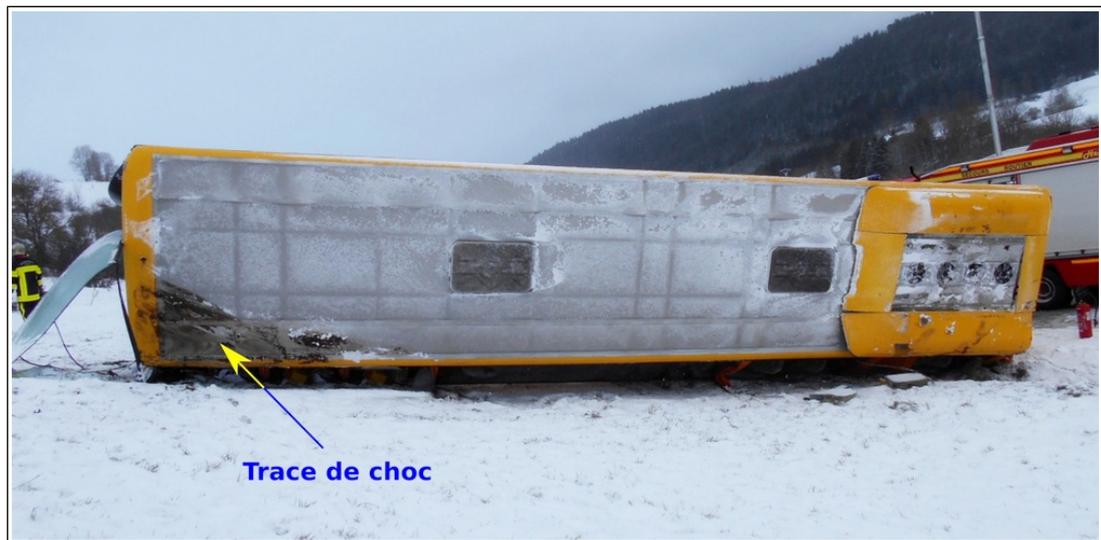
L'autocar présente une importante trace de choc sur le haut du pavillon à l'avant gauche. La figure ci-après visualise cette déformation.

*Figure 20 : Vue de la trace de choc sur le pavillon à l'avant gauche*

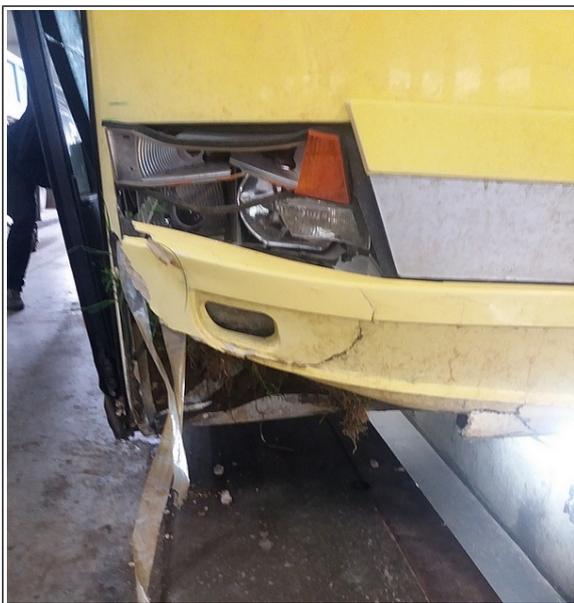
Il présente également des traces d'impact à l'avant droit au niveau du pare-choc. Les figures 21 et 22 ci-après visualisent ces déformations.

*Figure 21 : Vue des traces d'impact à l'avant droit de l'autocar*

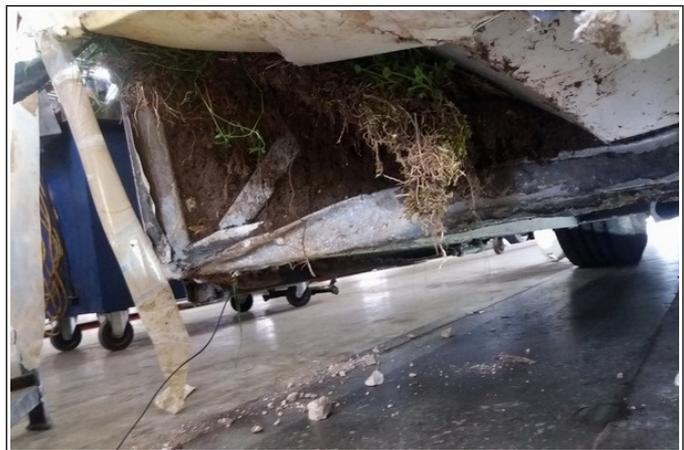
*Figure 22 : Vue rapprochée des traces d'impact à l'avant droit de l'autocar*

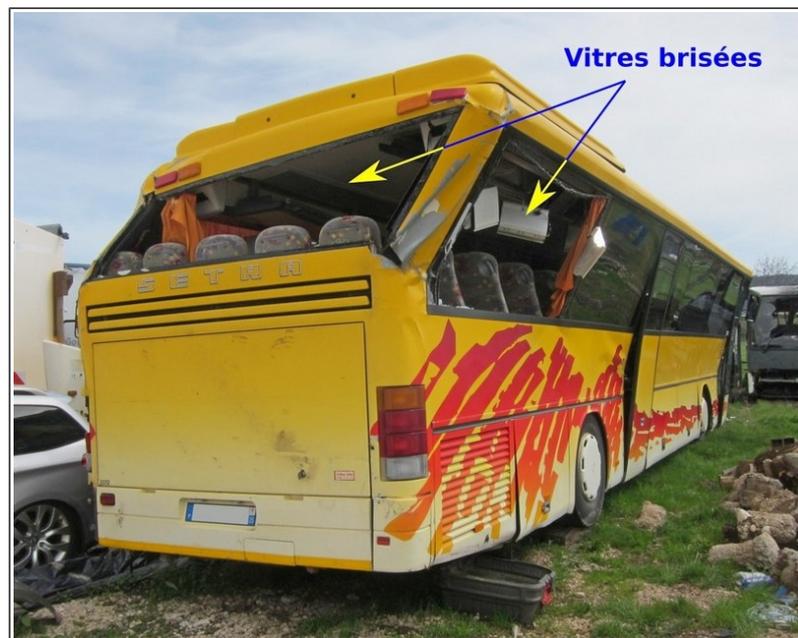
La plupart des vitres latérales du côté gauche de l'autocar, la vitre latérale arrière du côté droit ainsi que la vitre arrière ont été brisées lors de l'accident. Les figures 23 et 24 ci-après visualisent les vitres brisées.

*Figure 23 : Vue du côté arrière droit de l'autocar visualisant les vitres brisées*

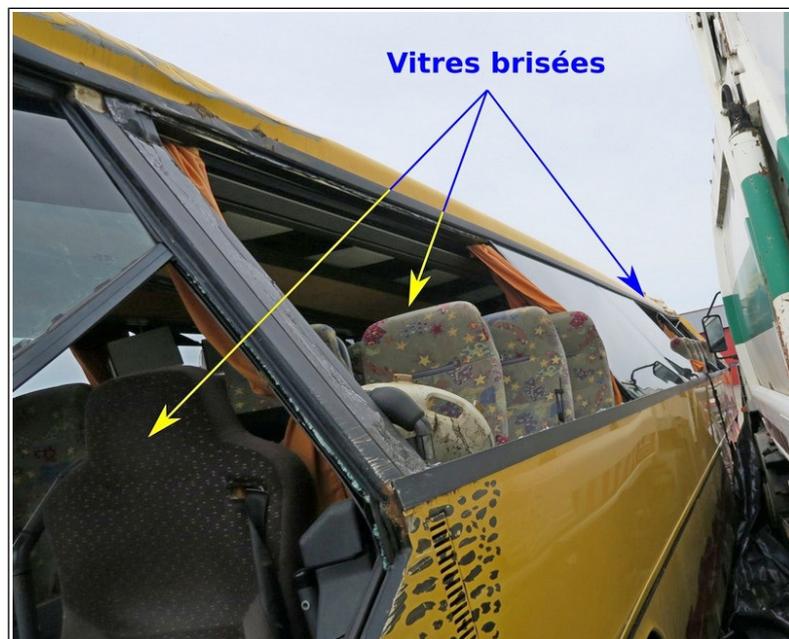
*Figure 24 : Vue du côté gauche de l'autocar visualisant les vitres brisées*

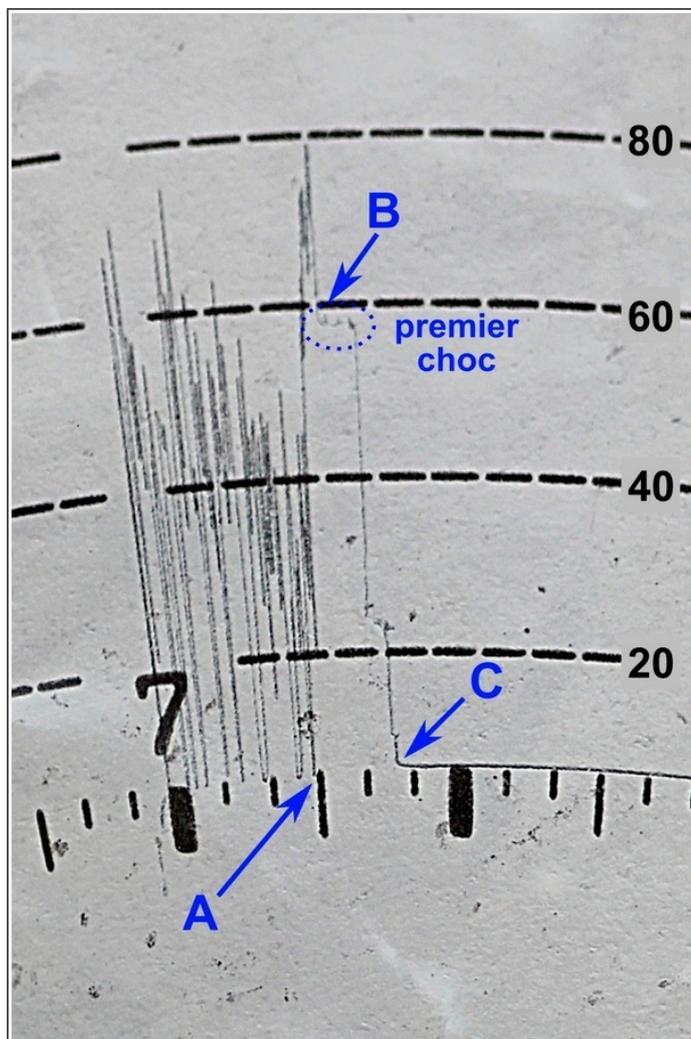
La phase finale du trajet entre le dernier arrêt de l'autocar et l'accident a été analysée précisément sous microscope par l'expert judiciaire. Cette phase d'une dizaine de minutes correspond à un trajet d'environ 2200 mètres. Elle est visualisée dans la figure n° 26 ci-après, par les repères « A », « B » et « C ».

*Figure 26 : Vue rapprochée de l'enregistrement du chronotachygraphe de l'autocar*

Après le point « B » correspondant au premier choc, les données ne sont plus exploitables.

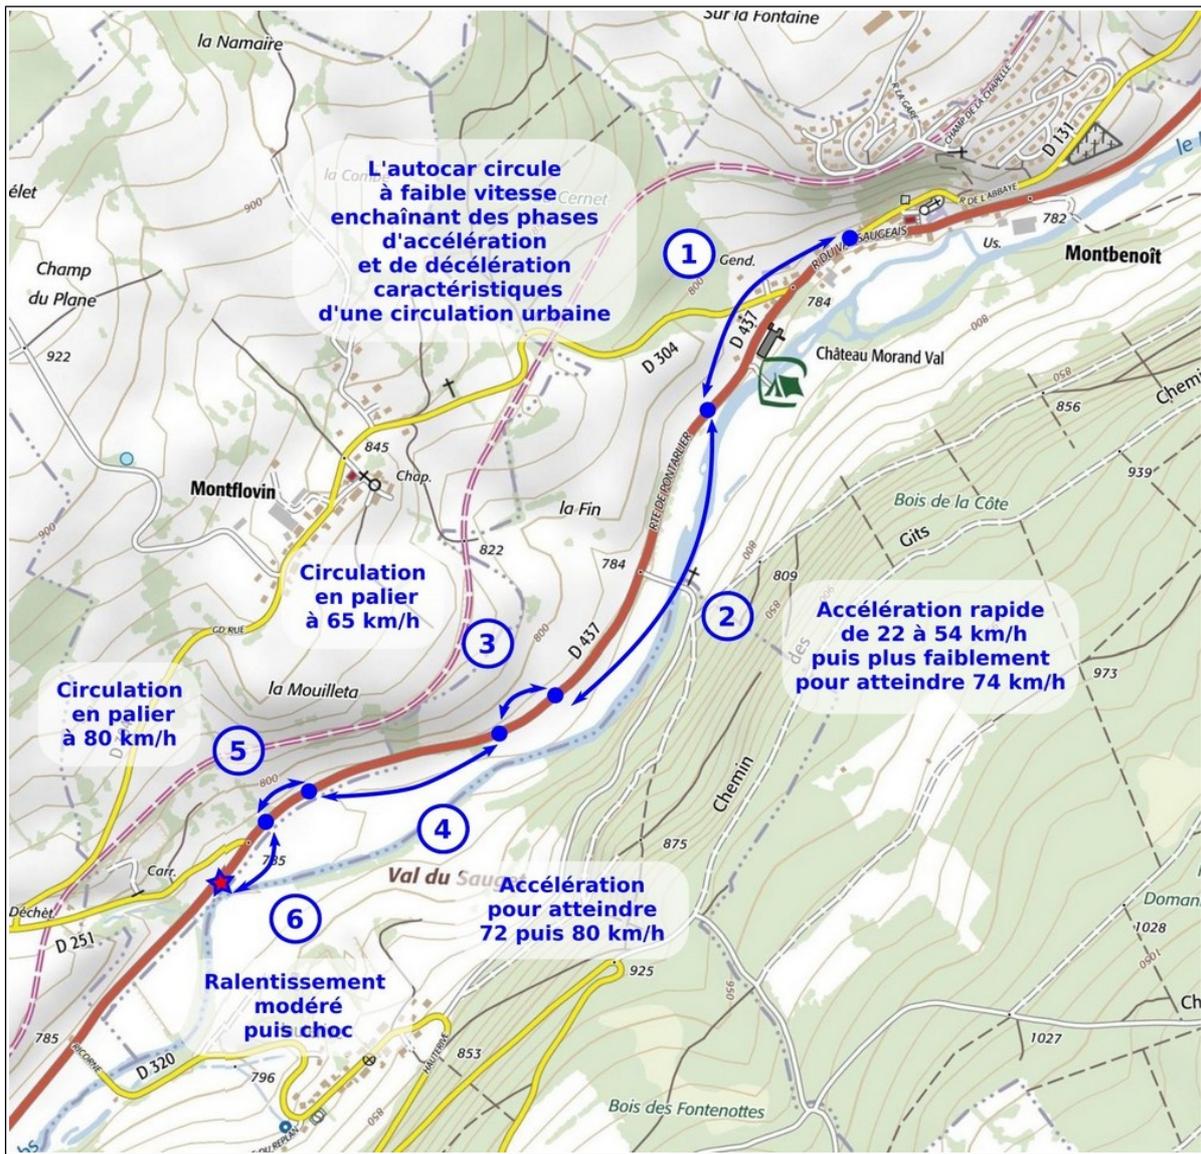
Figure 27 : Evolution de la vitesse de l'autocar dans les deux derniers kilomètres avant l'accident

Les constats et les mesures effectuées sur le disque permettent de conclure qu'avant l'accident, l'autocar circulait à une vitesse de 80 km/h (phase 5 de la figure 27 ci-dessus). Le conducteur a alors probablement perdu le contrôle de son véhicule qui est parti en dérapage. L'enregistrement indique alors un ralentissement modéré correspondant probablement à un relâchement brutal de la pédale d'accélérateur sans que le frein soit utilisé (phase 6 de la figure 27 ci-dessus). À l'issue de ce ralentissement, un choc violent est intervenu. Au moment du choc, la vitesse de l'autocar était d'environ 60 km/h.

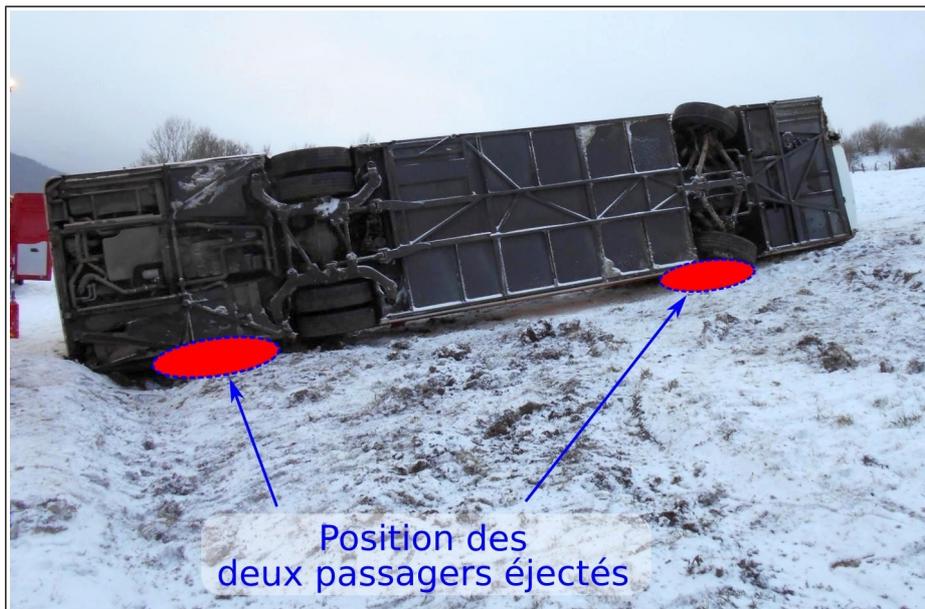
*Figure 28 : Position des deux passagers éjectés de l'autocar et tués lors de l'accident*
