# **RAPPORT D'ENQUÊTE TECHNIQUE** sur l'immobilisation et l'évacuation tardive du téléphérique "Panoramic Mont-Blanc" survenues le 8 septembre 2016 à Chamonix (74)

**Bureau d'Enquêtes sur les Accidents  
de Transport Terrestre**

Affaire n° BEATT-2016-007

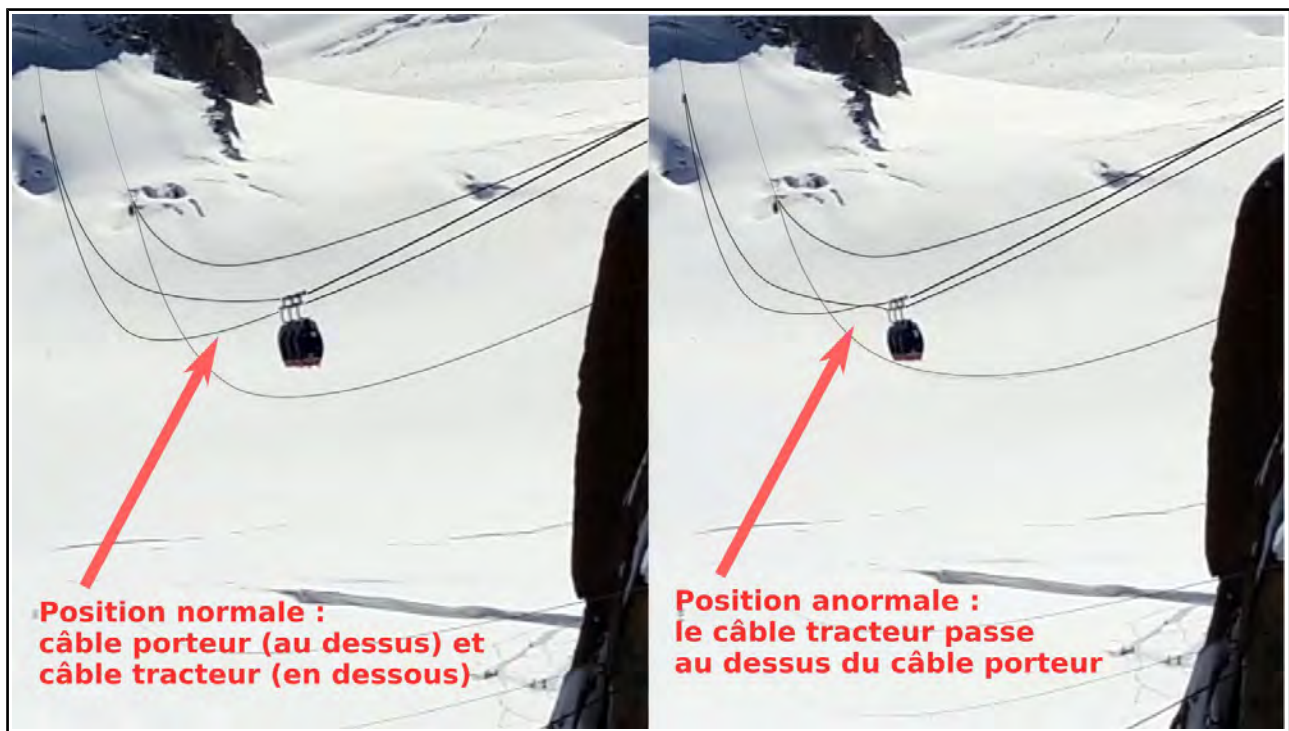
**Figure 14 : mise en évidence en ligne du croisement de câble**

Lorsqu'un tel croisement se produit, les opérateurs ont pour consigne de procéder au décroisement pour retrouver le fonctionnement normal de la télécabine. Il s'agit alors de tirer le câble tracteur dans la zone où il est croisé au moyen de la poulie d'entraînement, tout en immobilisant le câble à l'autre extrémité au moyen d'une pince appelée « mordache » (voir figure ci-après). Le câble tracteur ainsi tendu, sa flèche diminue, elle devient plus faible que celle du câble porteur, et le câble peut se replacer en bonne position.

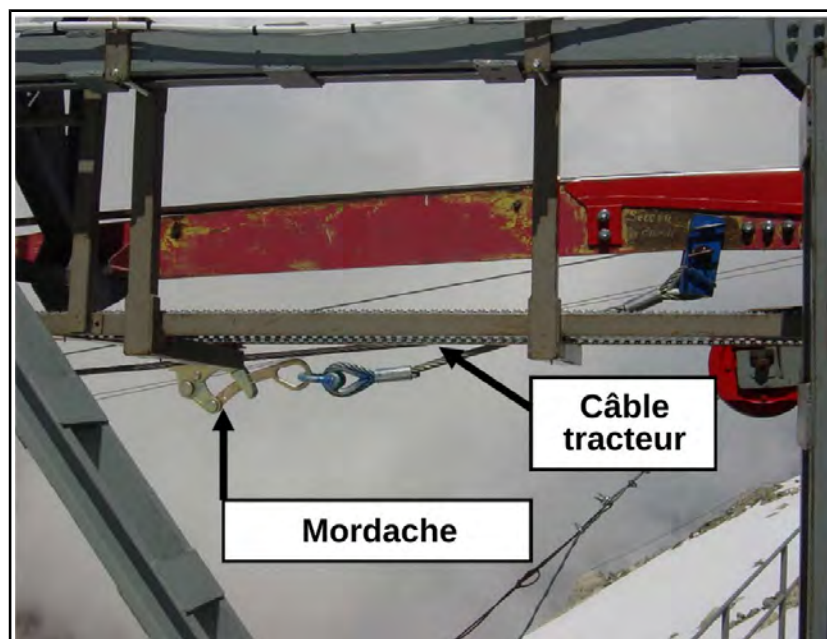
**Figure 15 : pincement du câble tracteur par la mordache au Rognon**

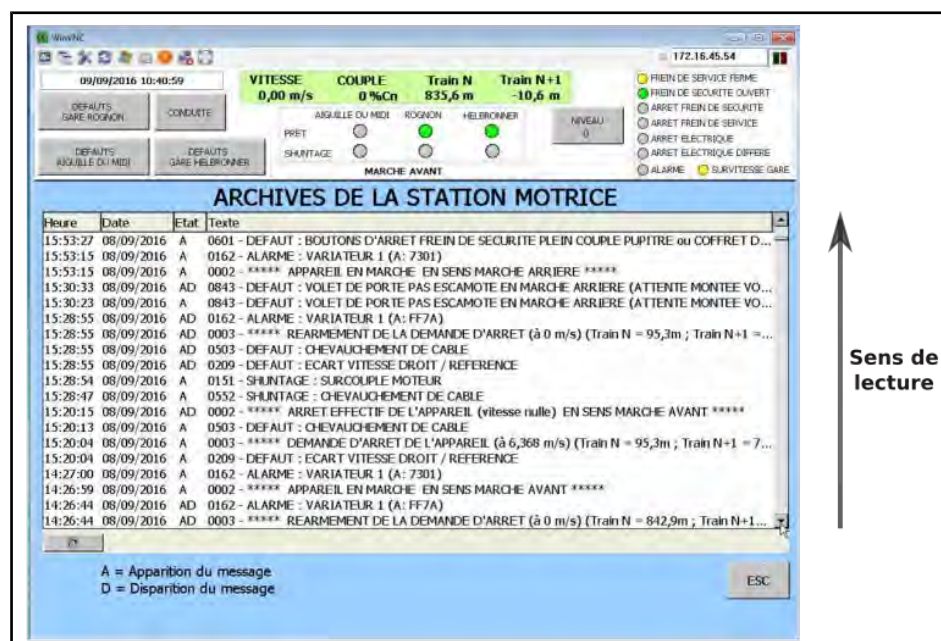
- un ordre d'arrêt a eu lieu à 15 h 20 min 04 s avec un train de cabines à 95,3 m en sortie de la gare de l'Aiguille du Midi. La vitesse de la ligne était alors de **6,368 m/s** (23 km/h). L'ordre d'arrêt est la conséquence d'un défaut « **écart vitesse droit / référence** » ;

- un défaut « chevauchement des câbles » est survenu pendant la phase d'arrêt, 2 secondes avant l'arrêt effectif de l'installation (15 h 20 min 13 s) ;

Figure 16 : fichier archive de l'installation au moment de l'arrêt

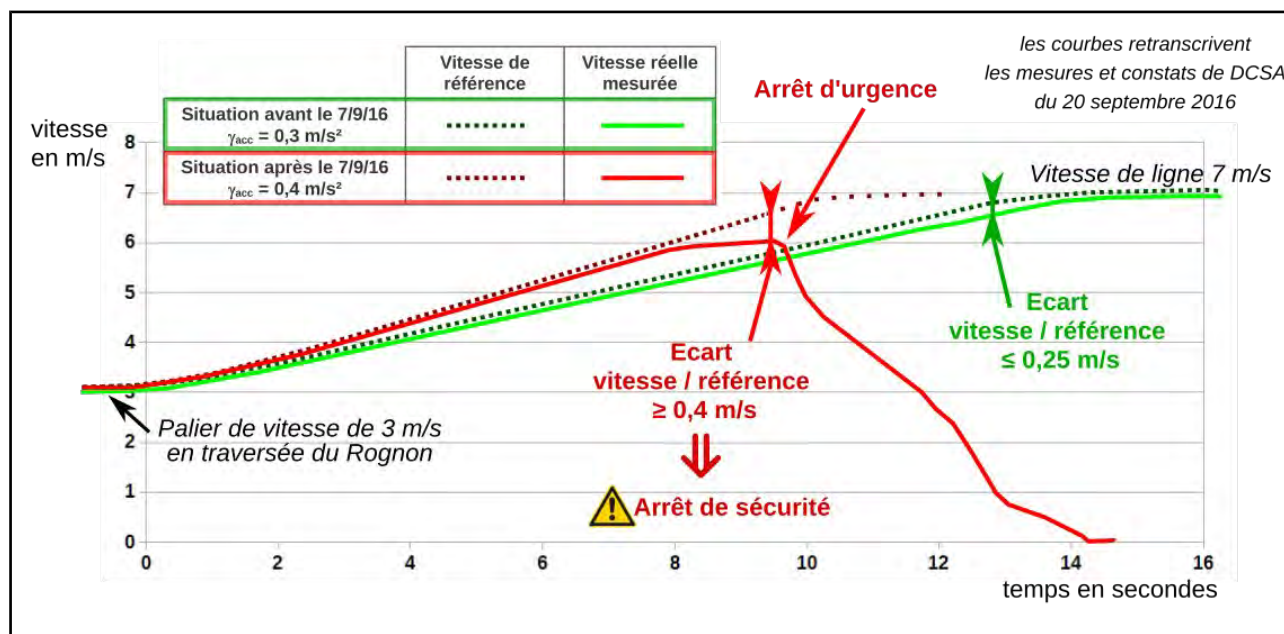
Figure 18 : courbes de vitesse en phase d'accélération de la ligne

La vitesse réelle ne suit pas la vitesse de référence du fait d'un effet de rappel de la ligne, dû au choix d'une trop forte accélération.

Ainsi, c'est bien le réglage des accélérations de la veille qui a conduit à l'arrêt d'urgence, et consécutivement à l'immobilisation prolongée de l'appareil. Le défaut ne s'est pas produit immédiatement après le réglage, mais seulement après quelques cycles, à un moment où l'effet de rappel était maximal, la ligne étant fortement chargée par l'affluence de voyageurs du milieu d'après-midi. Le taux d'occupation atteignait 76 % (110 passagers pour 144 places assises). S'agissant d'un effet dynamique, la masse en mouvement sur la ligne joue directement sur l'ampleur de l'effet.

La première réserve a été traitée en limitant l'accélération sur la marche de référence à **0,2 m/s<sup>2</sup>** comme nous l'avons dit au § 4.1.7. Le seuil de contrôle de l'écart à la vitesse de référence a aussi été augmenté passant de 0,4 à 0,7 m/s. L'organigramme de freinage a de plus été modifié. Certains défauts ne produisent plus un arrêt au frein d'urgence mais un arrêt électrique lent. Ces réglages réduisent les occurrences d'arrêt d'urgence et donc les risques de croisement.

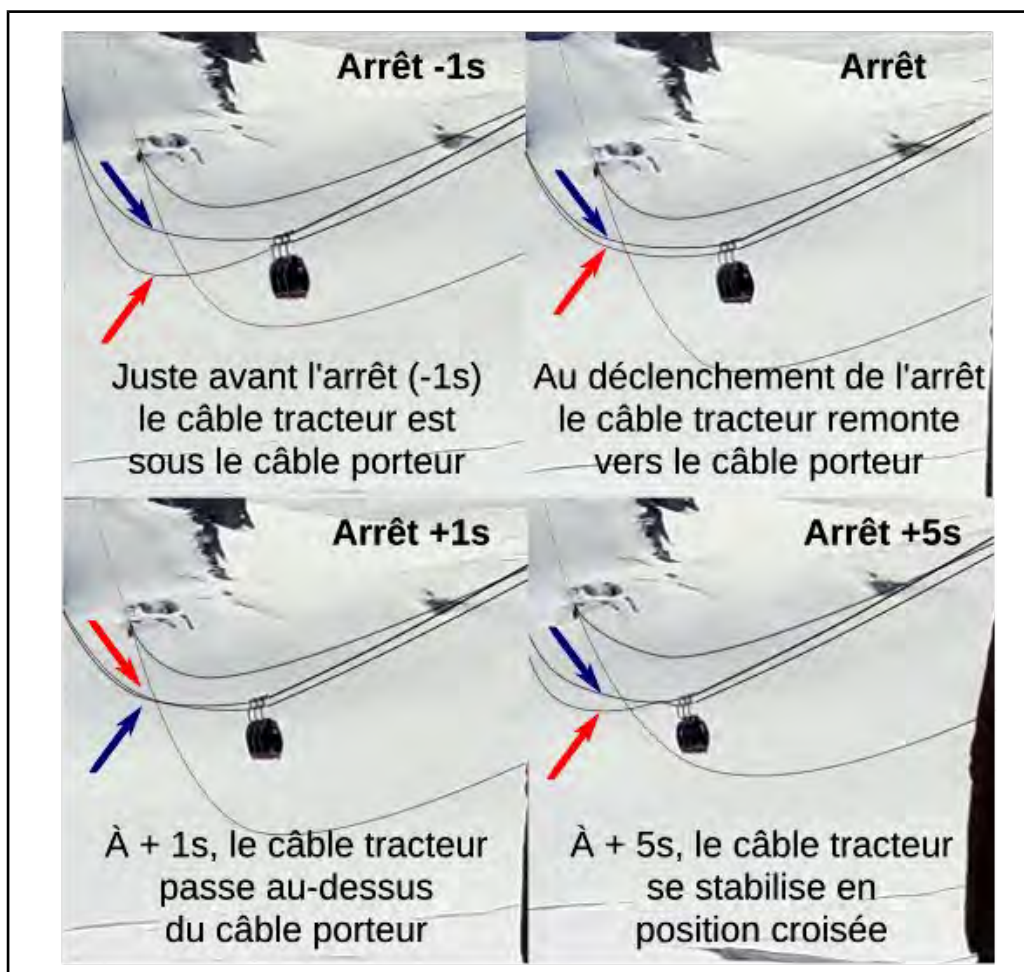
Le visionnage image par image de l'arrêt du train de cabine en sortie de la gare de l'Aiguille du Midi, filmé à la reconstitution du 20 septembre 2016, montre l'ampleur des mouvements qui animent le câble tracteur lors de l'arrêt (voir figure ci-après). L'amplitude des oscillations est de plusieurs mètres. Le câble tracteur, dans son oscillation, passe nettement au-dessus du câble porteur, se plaçant ainsi en position de croisement.

Figure 19 : la séquence de croisement de câbles image par image

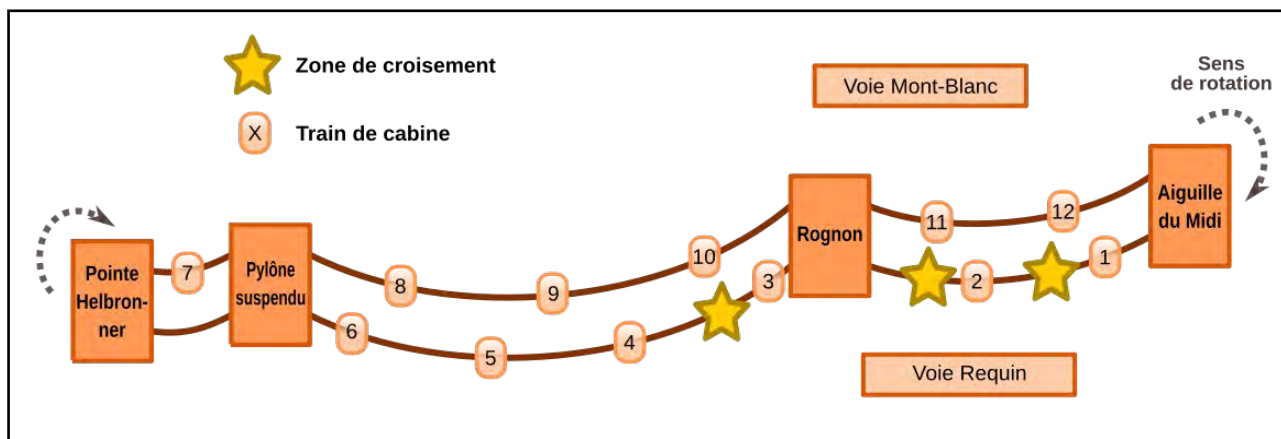
Le relevé des trois points de croisement est le suivant : deux croisements entre l'Aiguille du Midi et le Rognon et un croisement sur la portée du Rognon au pylône suspendu. La figure ci-après donne le positionnement précis des croisements par rapport aux positions des trains de cabine. Les trains sont numérotés dans le sens de la marche depuis l'Aiguille du Midi.

**Figure 20 : positionnement du croisement des câbles sur la ligne**

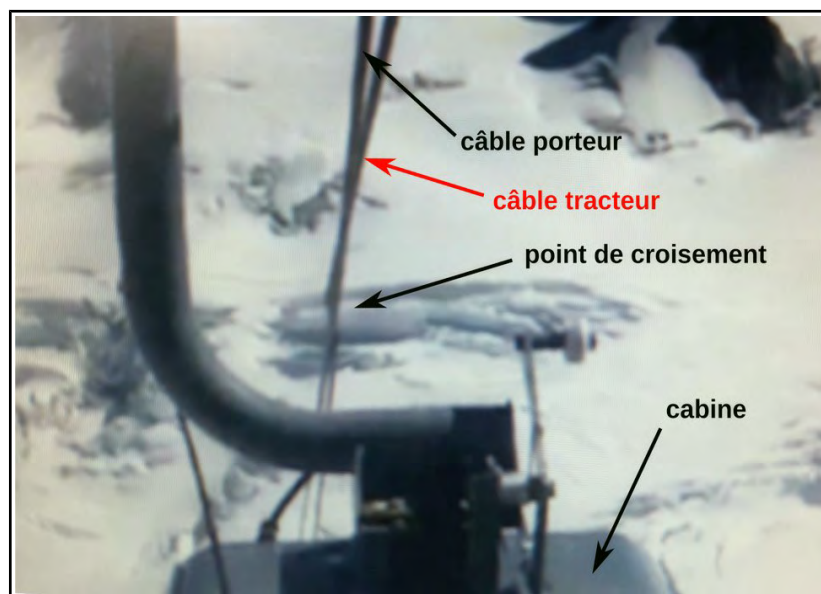
La photographie ci-dessous, prise par un passager lors de l'immobilisation du 8 septembre, donne l'aperçu de l'entortillement du câble tracteur autour du câble porteur à un nœud de croisement. Il y a un empêchement au déplacement de l'un des câbles par rapport à l'autre, et donc à tout mouvement de la ligne.

**Figure 21 : vue d'un nœud de croisement de câbles depuis la 2<sup>e</sup> cabine du train n° 1**

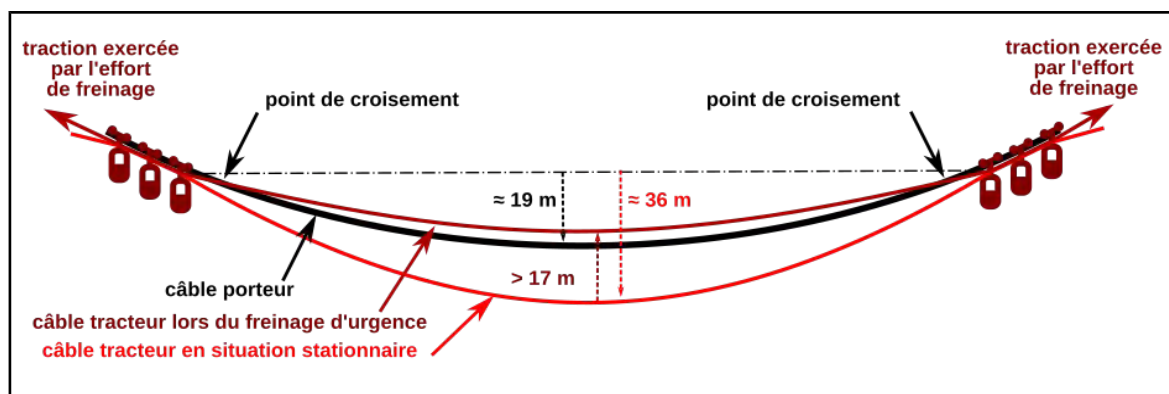
En situation stationnaire, hors accélération et décélération, la flèche normale du câble tracteur sur la portée entre deux trains de cabine est d'environ 36 m. Celle du câble porteur, sur la même portée, d'environ 19 m. Il suffit que la tension du câble tracteur provoque une remontée de 17 m pour créer les conditions d'un croisement. Cela se produit sur la voie Requin, dans les premières travées en avant de la poulie d'entraînement, comme cela a été observé sur les trois premières portées 1-2, 2-3 et 3-4.

Figure 22 : variation des flèches lors du freinage

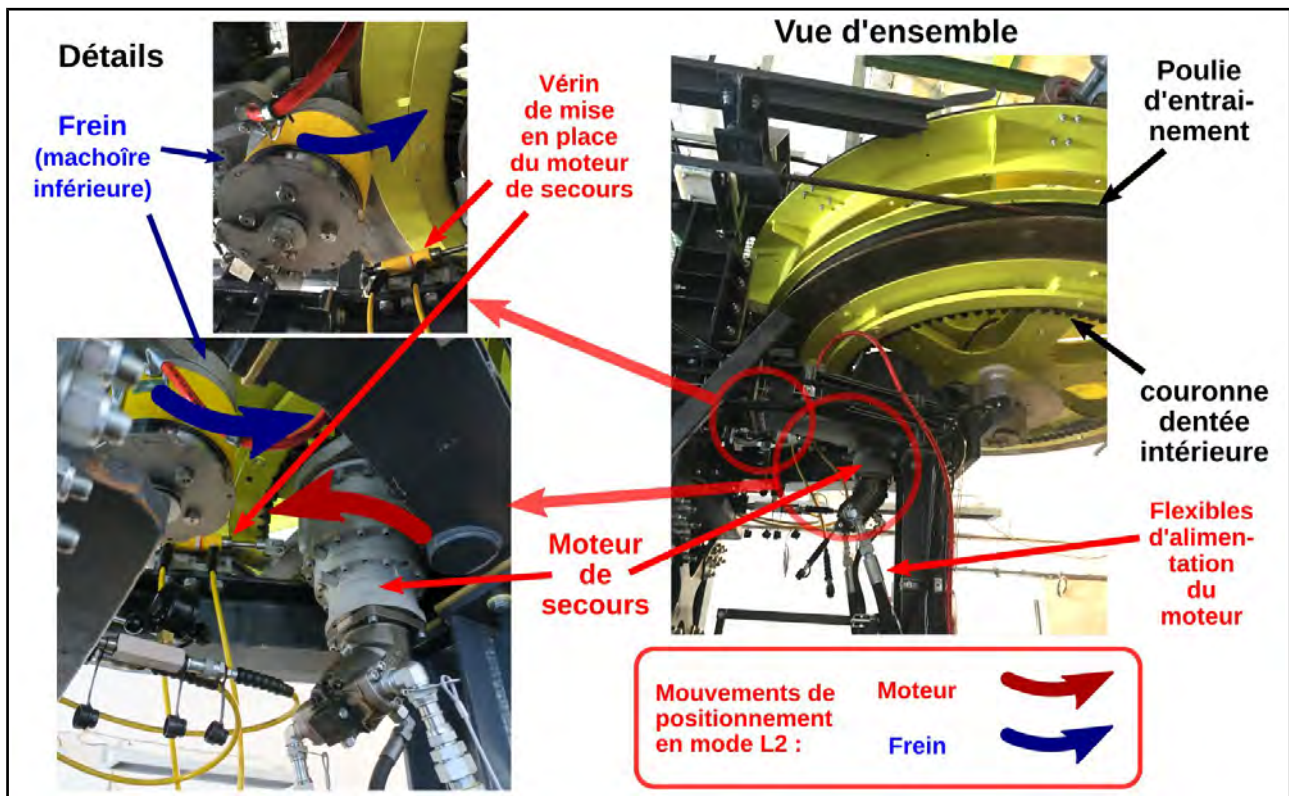
Figure 23 : manœuvre du moteur et du frein en gare de la Pointe Helbronner

Le premier problème est survenu lors de ces opérations : le capteur d'ouverture du frein de sécurité n'a pas détecté la position ouverte de celui-ci, empêchant ainsi d'obtenir le « prêt au départ » et le démarrage. Il s'agissait d'un défaut plusieurs fois observé sur l'installation depuis sa mise en service en début de saison, mais les demandes de résolution de l'exploitant auprès de l'installateur n'avaient pas abouti. Les opérateurs avaient trouvé un « palliatif », par une manœuvre manuelle du contacteur.

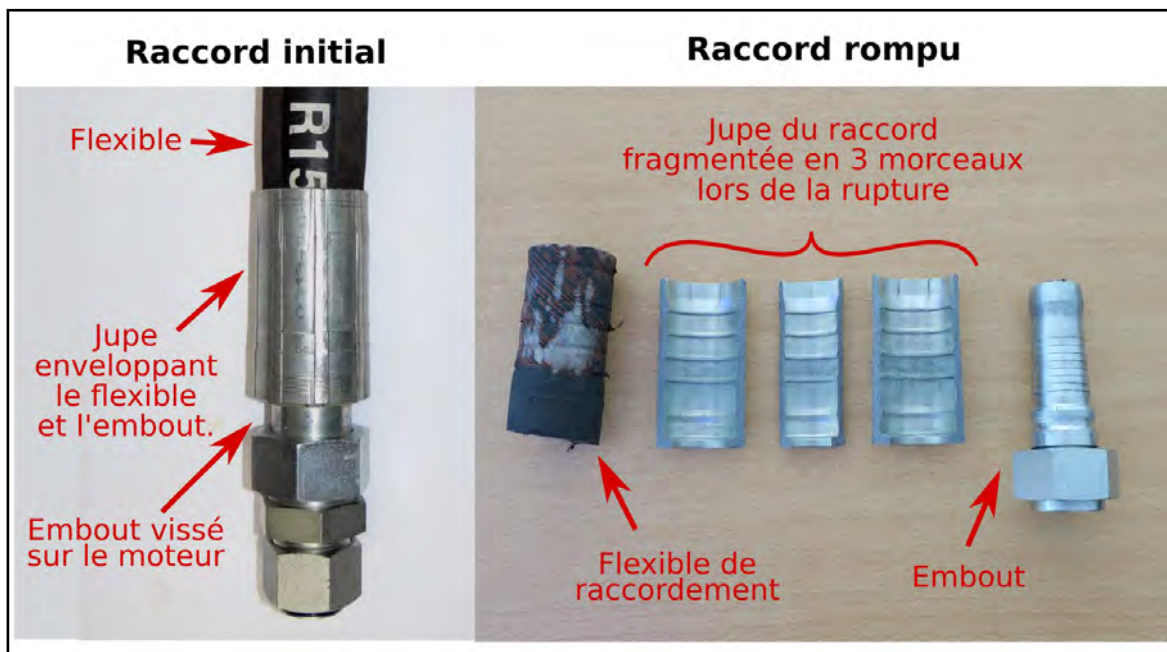
- la jupe du raccord avait un « vice caché » : le diamètre de sertissage de l'embout, dont l'empreinte est très visible, était largement inférieur à la valeur recommandée par le fournisseur. Le diamètre de sertissage était de **50,9 mm** pour une valeur recommandée de 54,2 mm (voir figure 25).

Figure 24 : les parties constitutives de l'extrémité du flexible rompu

Le sertissage inapproprié de l'embout lors de la pose par le sous-traitant du groupement SEMER-POMA, HYDRO-TS, est la cause de la défaillance du raccord hydraulique. Ce sertissage avait été réalisé directement sur le site lors des travaux de montage. L'utilisation d'un outil de diamètre trop petit a conduit à un « sursertissage » et à une déformation excessive de l'embout. Sous le double effet de la précontrainte excessive de sertissage et de la contrainte additionnelle apportée par la pression d'huile alimentant le moteur le 8 septembre 2016, la limite de résistance de l'acier de la jupe a été atteinte. L'embout s'est rompu.

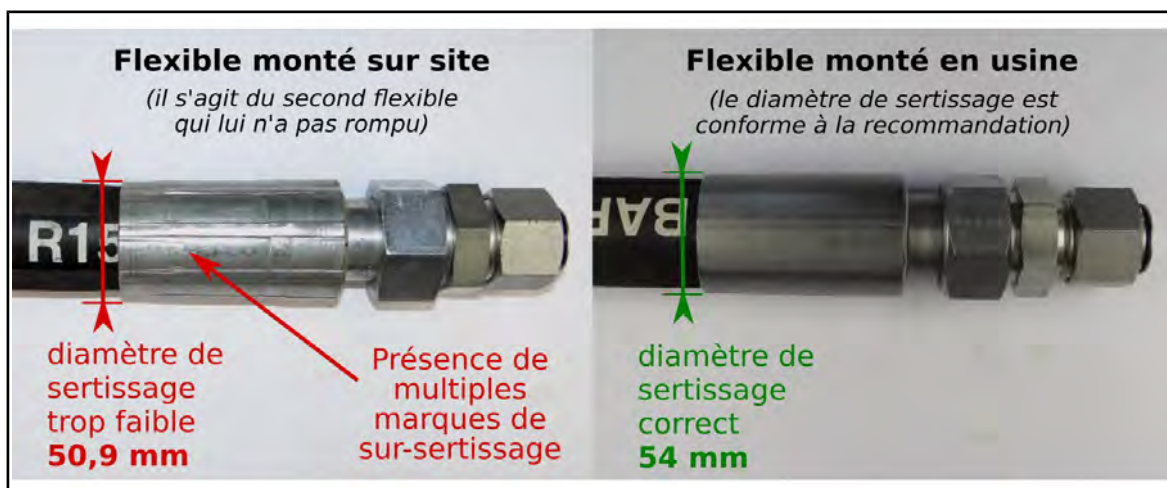
Figure 25 : comparaison des flexibles défaillant et non défaillant lors de l'expertise

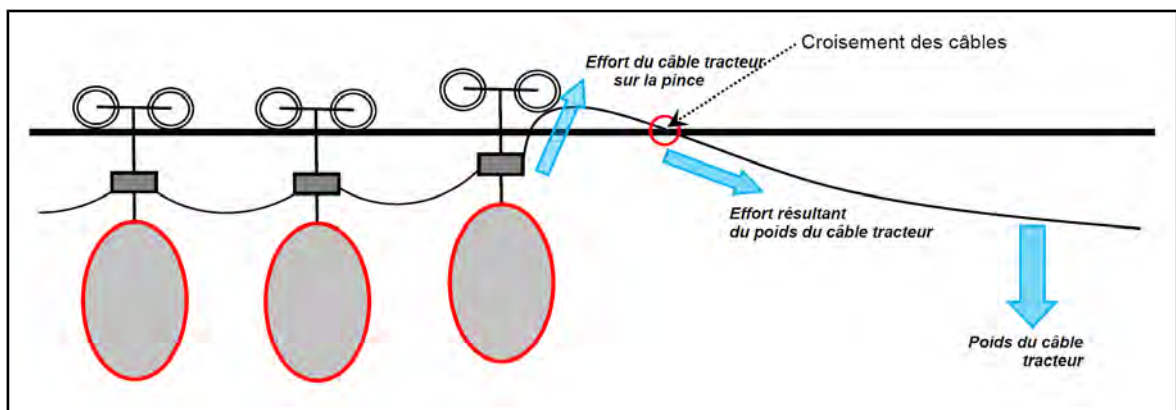
Le déraillement survient soit au moment du croisement, soit lors du décroisement qui le suit. Dans ces phases, le câble tracteur est fortement tendu, et, passant au-dessus du câble porteur, il exerce un effort de soulèvement sur une ou plusieurs cabines (voir figure ci-après). Lorsque le soulèvement s'est produit le 9 septembre 2016 au matin, la cabine concernée avait été vidée de ses occupants par les opérations d'hélitreuillage.

**Figure 26 : mise en évidence du déraillement de cabine (source DCSA)**
