**RAPPORT  
D'ENQUÊTE TECHNIQUE**  
sur le déraillement d'une rame de métro  
circulant sur la ligne 2 du métro parisien  
survenu le 2 décembre 2016  
à la station Barbès-Rochechouart  
à Paris (75)  
Mai 2019

**Bureau d'Enquêtes sur les Accidents  
de Transport Terrestre**

Affaire n° BEATT-2016-009

**Rapport d'enquête technique  
sur le déraillement d'une rame de métro  
circulant sur la ligne 2 du métro parisien  
survenu le 2 décembre 2016  
à la station Barbès-Rochechouart  
à Paris (75)**

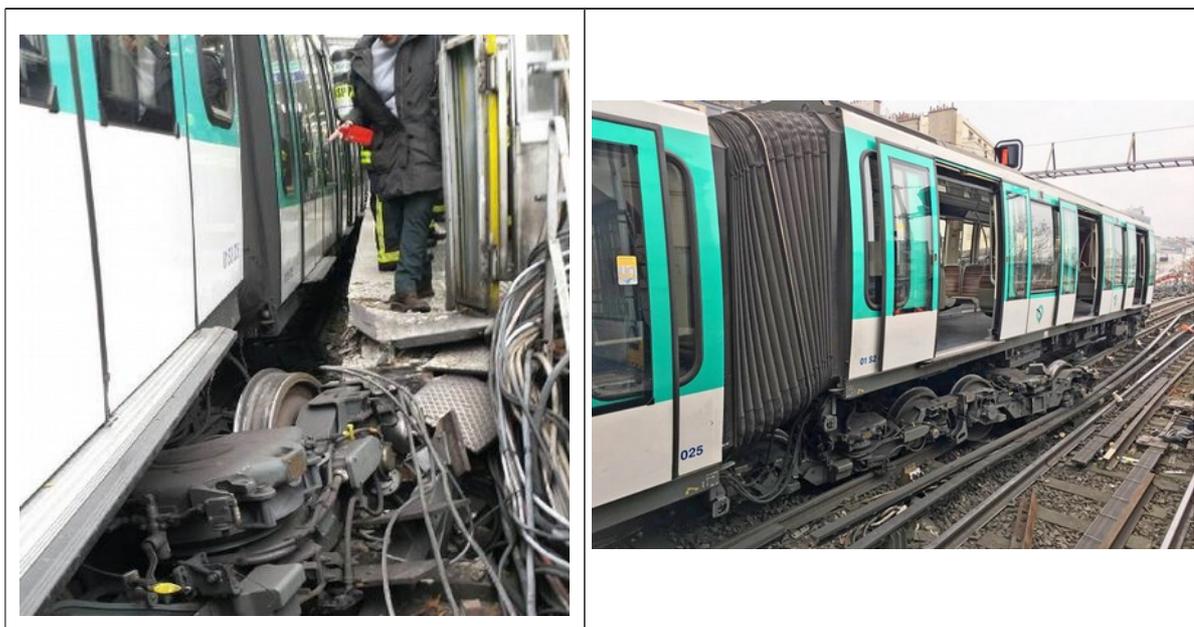
Le bogie arrière de la quatrième voiture est passé sous la cinquième voiture ; il est déraillé. Le bogie avant de cette cinquième voiture est également désolidarisé de sa caisse et a également déraillé.

*Vue n°2 : le train déraillé en station Barbès-Rochechouart*

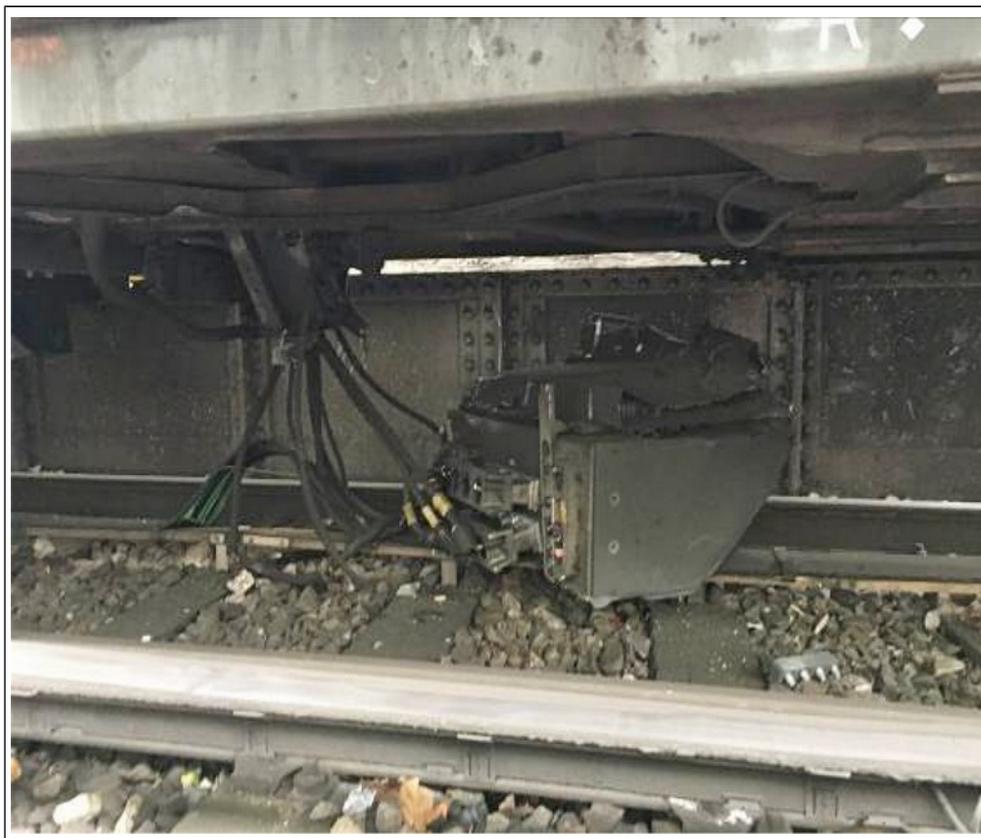
Le coffre onduleur (cet équipement est présenté en paragraphe 2.5) de la quatrième voiture repose sur la voie, en aval des bogies déraillés : il est encore maintenu à la caisse par des câbles. Il est retourné (l'extrémité d'une patte de fixation est en haut) et encastré dans le rail extérieur de la voie 1.

*Vue n° 3 : le coffre onduleur ayant provoqué le déraillement*

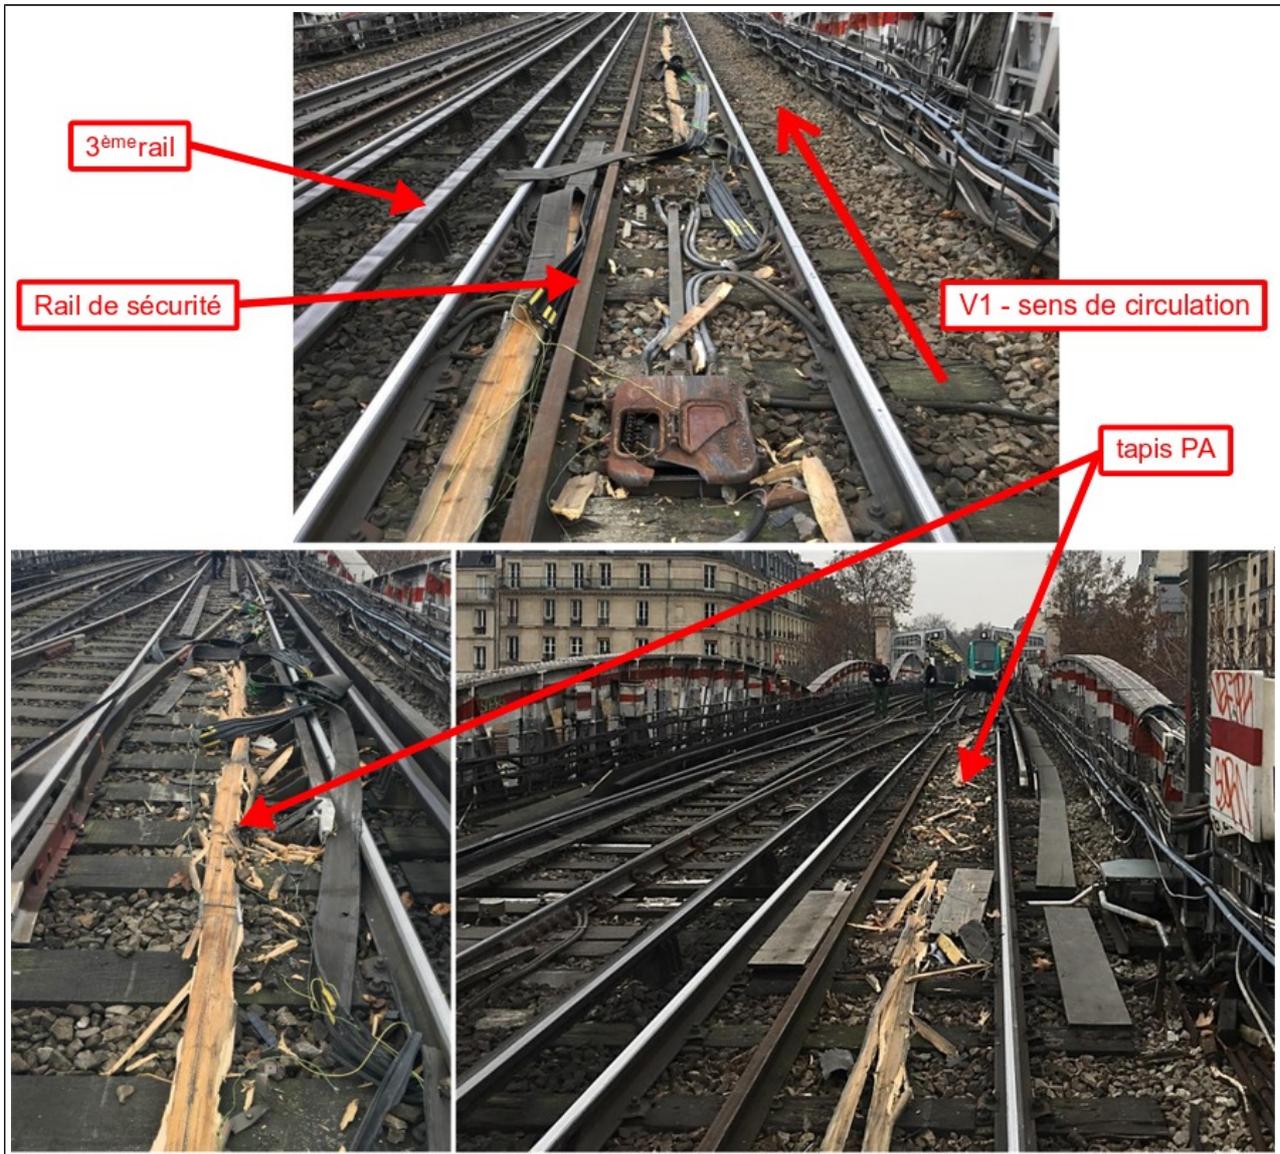
Les dégâts sur l'infrastructure débutent au niveau du pilier du pont enjambant les voies de la gare du Nord, une centaine de mètres après la station La Chapelle.

Vue n° 4 : dégâts sur l'infrastructure dans l'interstation La Chapelle – Barbès-Rochechouart

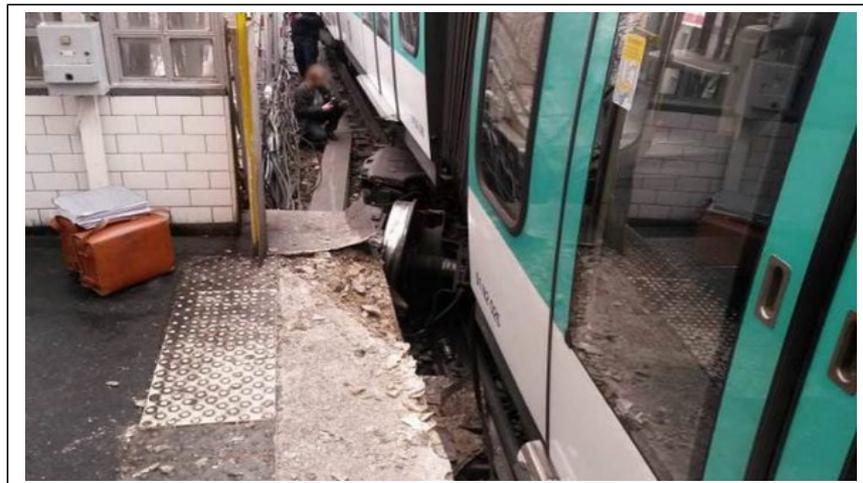
Le quai est endommagé en entrée de station : le nez de quai est éclaté sur environ 50 cm ainsi que l'escalier d'extrémité d'accès à la voie.

*Vue n° 5 : le train déraillé en entrée de la station Barbès-Rochechouart*

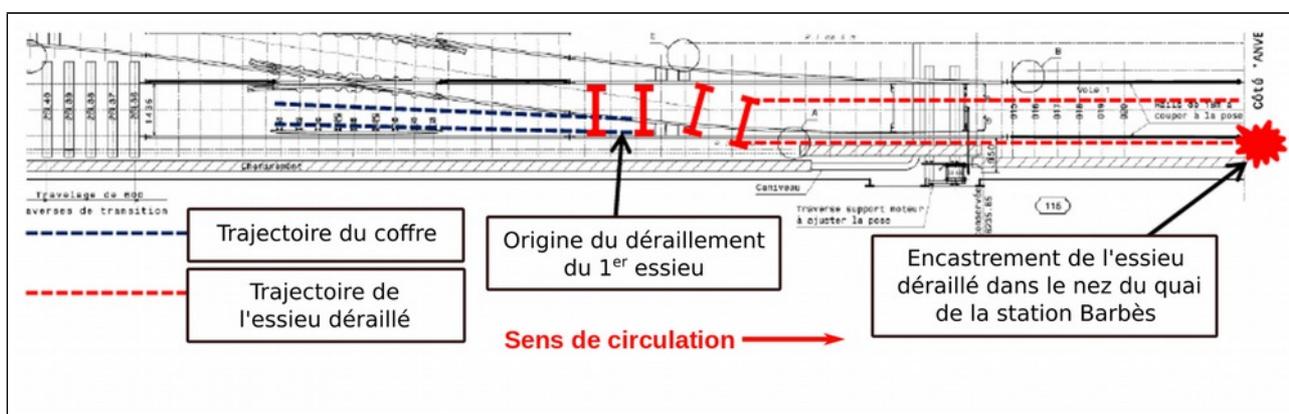
Il n'y a aussi aucune trace de montée de roue sur le rail, pas plus que de trace de roue sur les traverses. L'absence de ces traces est un indice fort que le train est resté en voie jusqu'à la station Barbès-Rochechouart. Le bogie arrière de sa 4<sup>e</sup> voiture n'a déraillé que lors de son passage sur l'appareil de voie 115 avant l'entrée en station.

Vue n° 18 : déraillement sur la communication 114/115

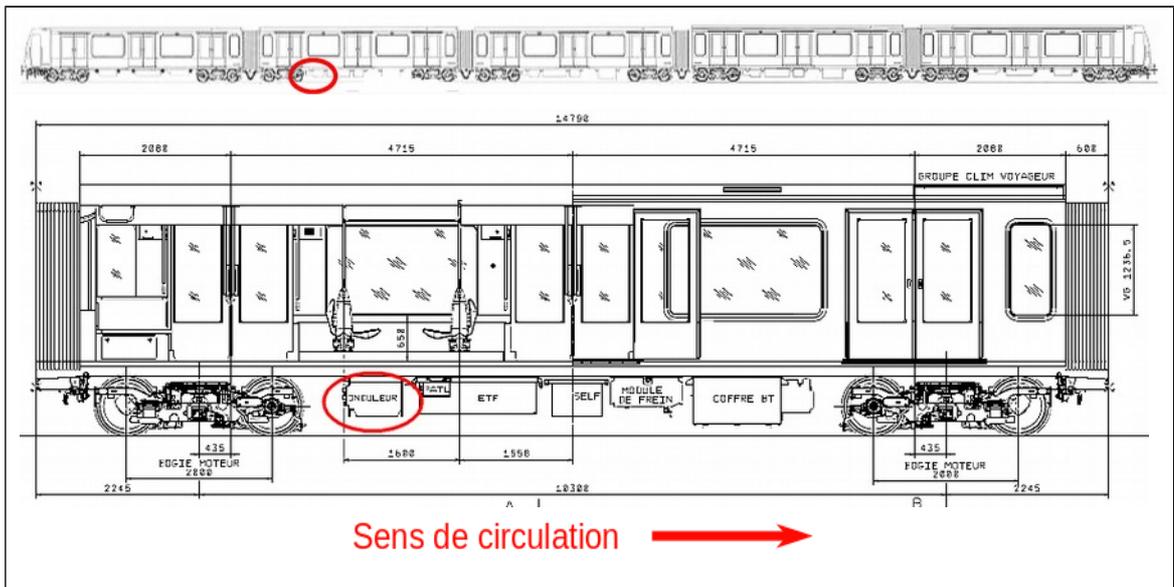
Le coffre onduleur de la motrice N2 s'est désolidarisé par rupture de ses quatre fixations au sortir de la station La Chapelle, au niveau du pont enjambant les voies de la gare du Nord. Ce coffre, toujours maintenu par ses câbles et poussé par l'essieu, a été traîné par la rame en glissant d'un côté sur le rail de sécurité et de l'autre sur le tapis PA. Le support du tapis PA composé essentiellement de bois a cédé sous le poids du coffre et le tapis en caoutchouc a été arraché. Au passage de l'aiguille 115, le coffre est guidé vers l'extérieur de la voie. Au niveau de la convergence des rails, le coffre se bloque. Le 2<sup>e</sup> bogie de la voiture le percute et déraillé au niveau du talon de l'aiguillage. Le bogie déraillé engage le gabarit et vient percuter le nez de quai de la station Barbès-Rochechouart, ce qui l'arrête ; le bogie suivant, de la dernière voiture, vient s'encastrer dans le bogie déraillé et déraillé à son tour avant que le train ne s'arrête.

Vue n° 19 : position du coffre onduleur sous la motrice N2

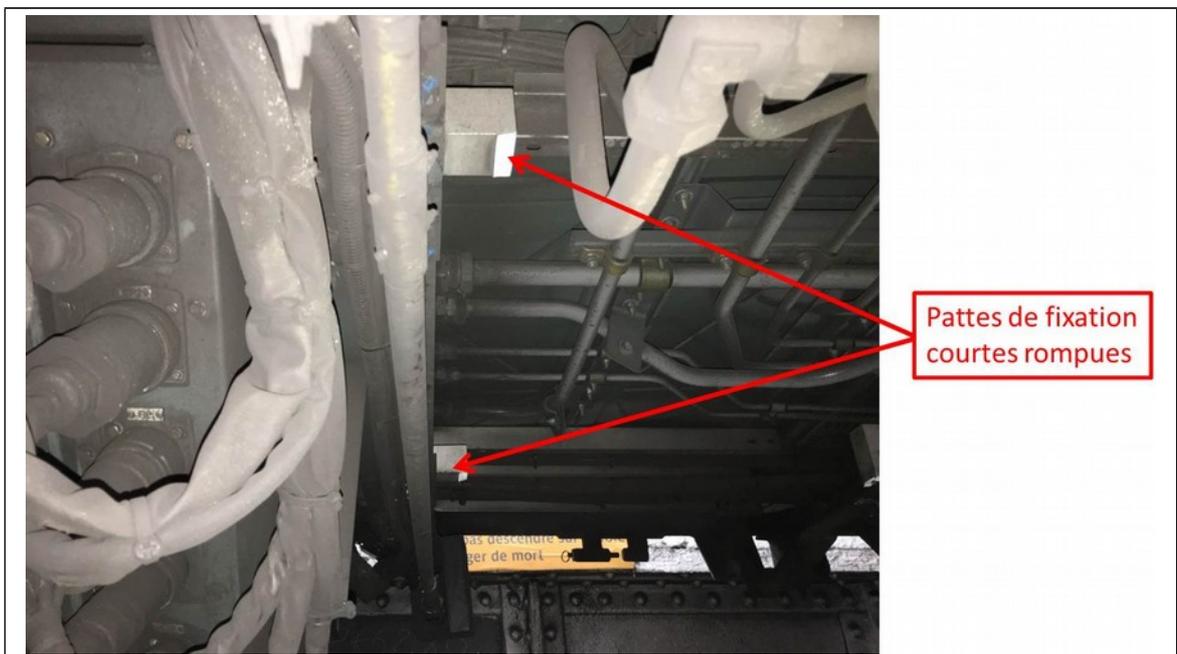
Sous la 4<sup>e</sup> voiture, les 4 pattes de fixation du coffre onduleur sont rompues, comme le montrent les 2 vues suivantes. Les 2 pattes avant, pattes courtes, sont rompues en fatigue au niveau du congé. Les 2 pattes arrière, pattes longues, sont rompues par flexion au premier point de fixation du coffre, sur un trou de passage de vis.

Vue n° 20 : les pattes courtes du coffre onduleur sous la motrice N2

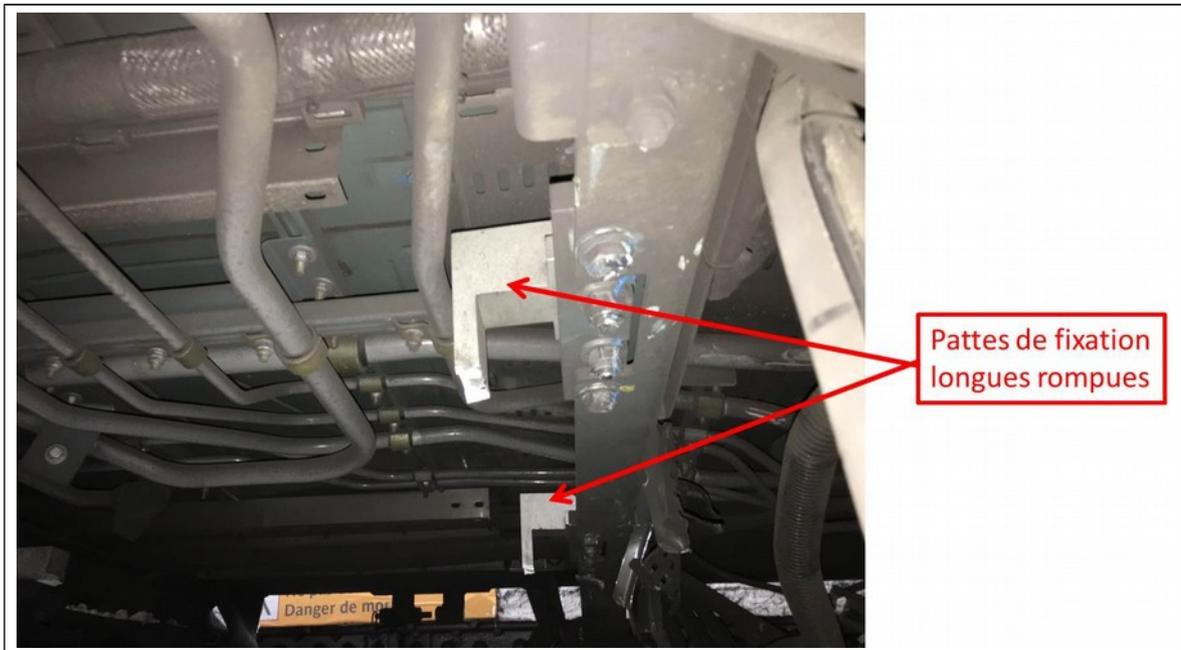
Vue n° 21 : les pattes longues du coffre onduleur sous la motrice N2

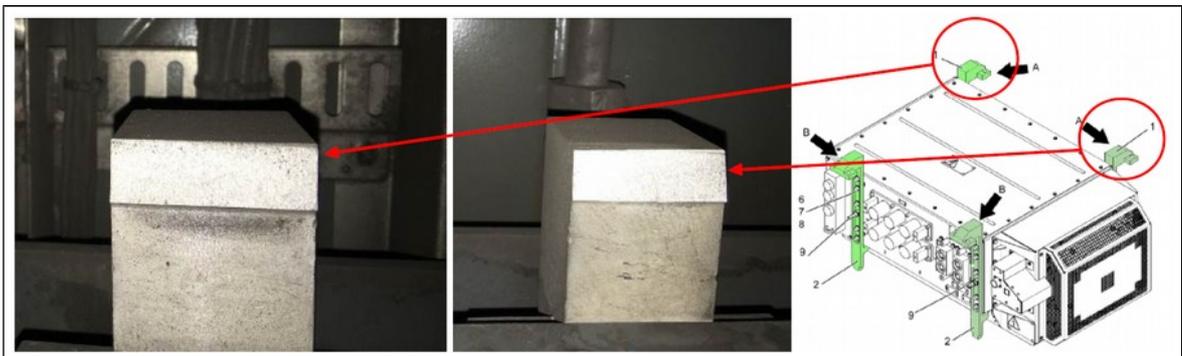
- les 2 pattes courtes sont rompues au niveau du congé avec le faciès habituel d'une rupture en fatigue ;

Vue n° 28 : position des pattes courtes sur le coffre

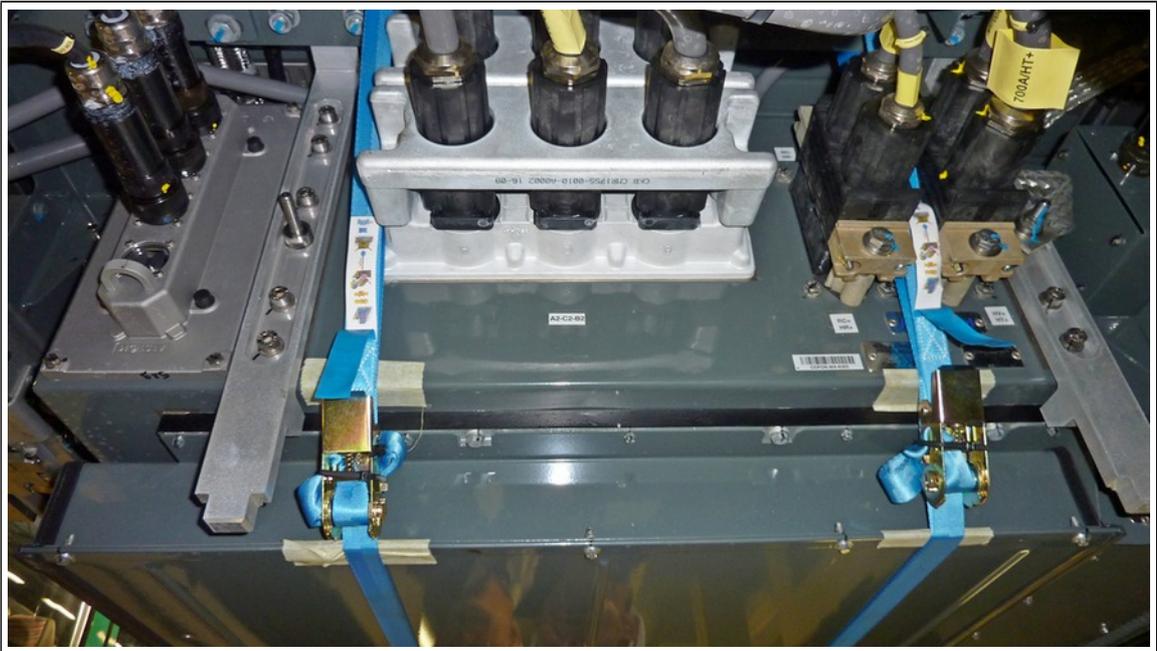
*Vue n° 30 : coffre onduleur de MF01 sanglé*

- l'inspection visuelle de toutes les pattes de fixation sur l'ensemble de la flotte, orientée sur la recherche de ruptures ou de fissures détectables visuellement ;
- la mise en place d'un système provisoire de pare-chute du coffre onduleur indépendant afin de pallier les conséquences d'une nouvelle défaillance sur une patte : sanglage des coffres onduleurs pour l'ensemble des parcs MF01 et MP05 ;

- le contrôle par ressuage des 4 pattes de fixation de l'ensemble du parc des coffres onduleurs de MF01. Les quelques cas suspectés de fissuration ont fait l'objet de déposes immédiates systématiques et d'un nouveau contrôle par ressuage sur organes déposés ; ces derniers n'ont toutefois pas révélé de spectres de fissuration ou de fissures avérées.

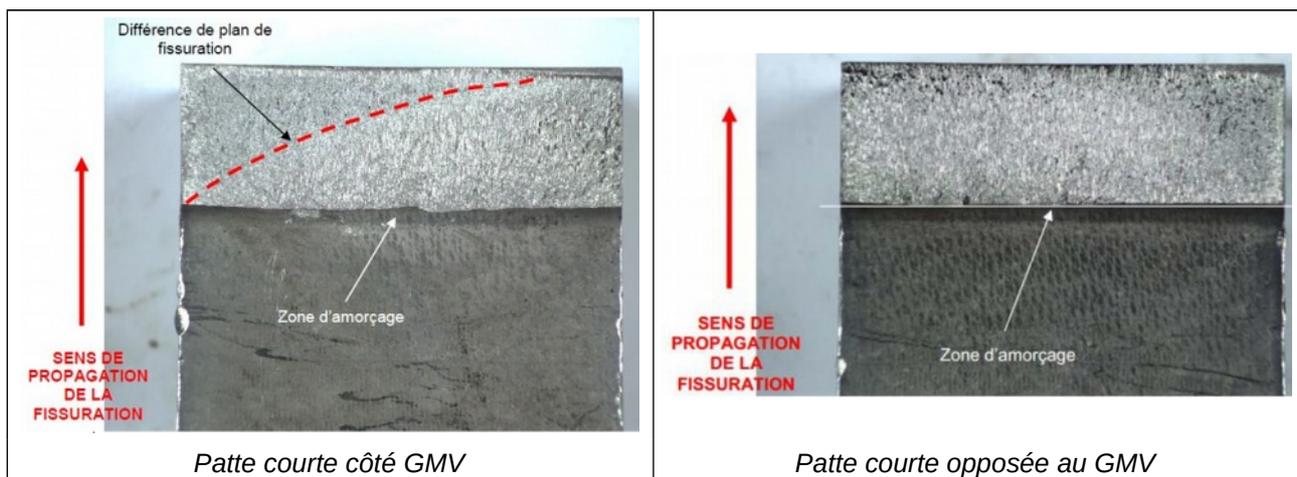
- Le matériau des pattes ne présente aucune anomalie et est conforme au référentiel technique ; l'analyse métallurgique a permis d'écarter la piste d'un défaut de fabrication ou d'une corrosion liée à l'environnement.
- Le faciès de rupture des pattes courtes est exclusivement constitué d'une **fissuration en fatigue**.
- Le faciès de rupture des pattes longues est de type rupture fragile par flexion. La rupture a résulté de l'application d'un effort important qui n'a pu se produire qu'après le déséquilibre du coffre, et donc la rupture des pattes courtes.
- Les pattes courtes ont rompu en premier, suivies ensuite par les pattes longues. Les pattes courtes ont commencé à se fissurer dans la zone du rayon entre la partie supérieure et la partie en appui sur le coffre onduleur.

Vue n° 31 : faciès de rupture en fatigue des pattes courtes

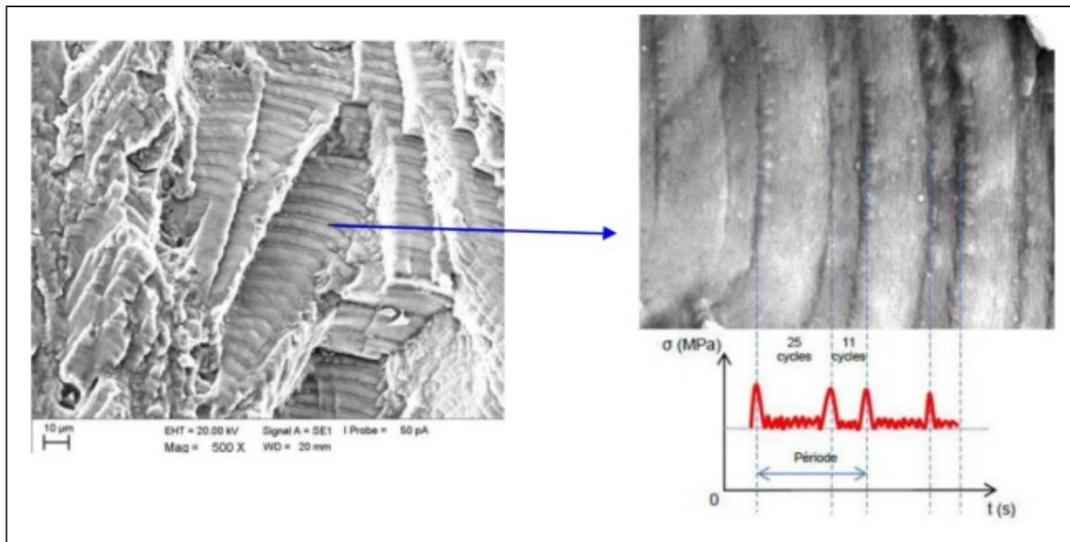
Sur les pattes courtes, un motif répétitif de stries, caractéristique de la rupture en fatigue, a été observé sur toute la zone de propagation de la fissure, avant la phase de rupture brutale. Ce motif répétitif se compose par un enchaînement de 25 puis de 11 cycles. Le CETIM a estimé le nombre de cycles avant la rupture à une valeur comprise entre 400 000 et 1 200 000 cycles.

Vue n° 32 : motif périodique observé lors de l'analyse du faciès de rupture

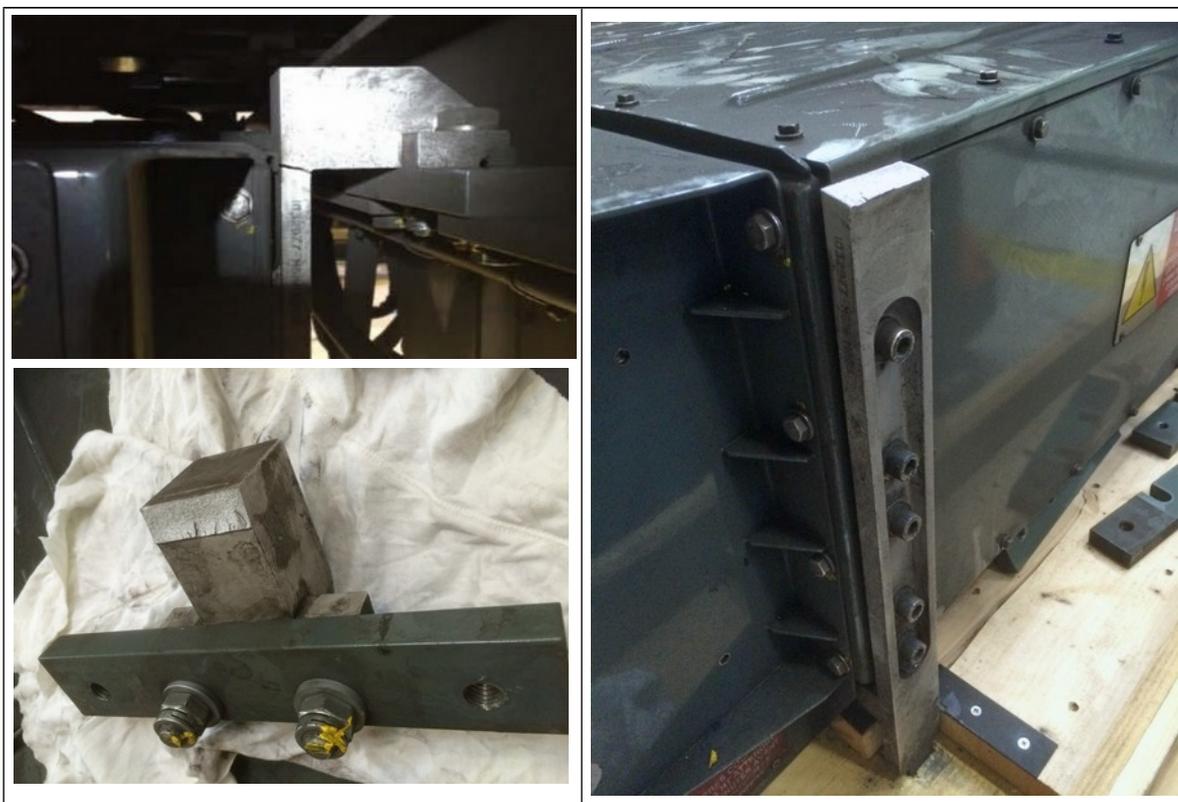
Le 16 décembre 2015, lors d'une opération de maintenance courante sous caisse, une patte courte fissurée a été découverte inopinément sur un train MF01 sans qu'il y ait eu chute. Elle fixait le coffre onduleur référencé MA-0062 à la motrice N1 de la rame T2027 de la ligne 2.

*Vue n° 34 : patte cassée du coffre onduleur MA-0062 découverte le 16 décembre 2015*

- la fissure se révèle être une rupture ; il n'a pas été fait cas de faciès de rupture en fatigue ;
- l'autre patte courte était intègre ;
- les analyses matières et morphologiques se sont révélées conformes ;
- un défaut de positionnement angulaire entre le coffre onduleur et le support rompu est avancé comme une des hypothèses possibles de la rupture.

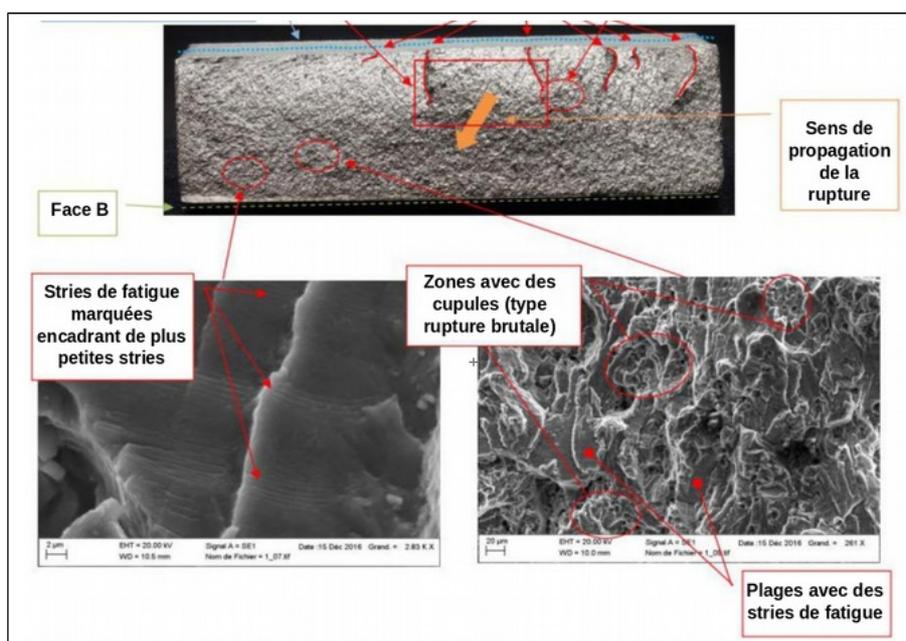
Après le déraillement de décembre 2016, le faciès de rupture de la patte rompue en 2015 (qui avait été conservée) est ré-analysé avec un microscope électronique à balayage, plus puissant que lors de la précédente étude. Des traces de fatigue sont identifiées.

Vue n° 35 : faciès de rupture de la patte courte du coffre onduleur MA-0062

L'analyse a mis en évidence que le faciès de rupture présente des plages de fatigue, similaires à celles observées sur le cas de 2016. Le faciès présente également des traces de ruptures brutales.

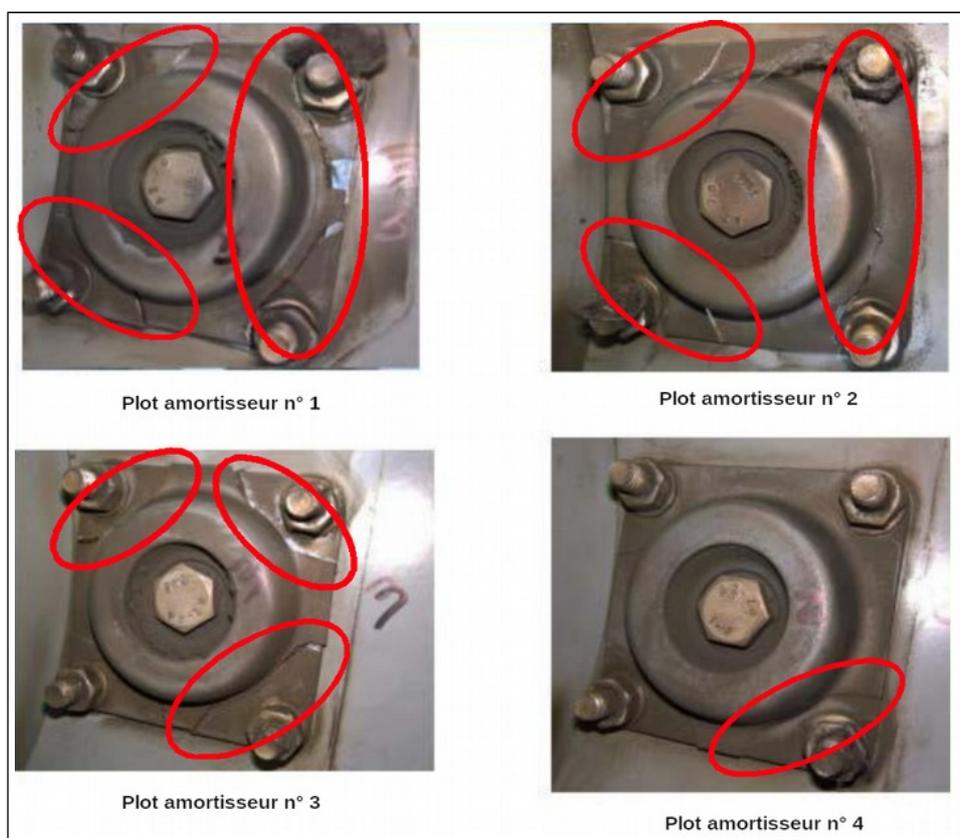
- la mesure du niveau vibratoire du GMV est conforme aux prescriptions du constructeur (voir paragraphe 5.4.1) ;
- le GMV est peu encrassé, contrairement au radiateur ;
- les plots supportant le moteur du GMV monté sur ce coffre sont **déchirés** dans la partie en caoutchouc et **fissurés** dans la partie métallique.

En ce qui concerne les plots amortisseurs, des déchirures de caoutchouc avaient été observées à la fin des essais de qualification en endurance au balourd pour un nouveau design de GMV réalisés par VIBRATECH<sup>9</sup> en 2009. Les déchirures sont considérées être le mode attendu de dégradation de ce composant.

Vue n° 36 : fissures sur les plots du coffre onduleur MA-0062

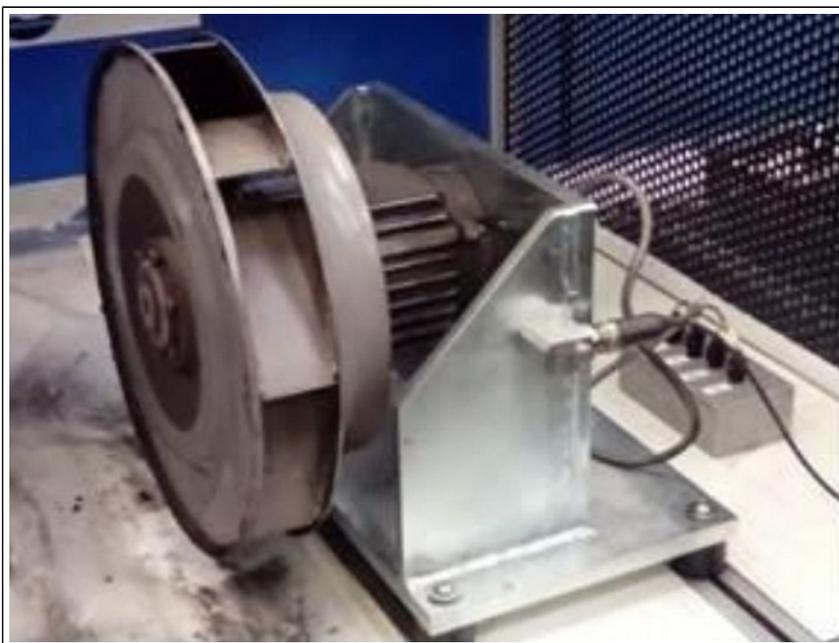
L'amas de saletés présentes sur la roue génère de la vitesse vibratoire sur l'hélice, par effet de balourd.

Vue n° 37 : roue du coffre onduleur MA-6159 sur le banc d'équilibrage

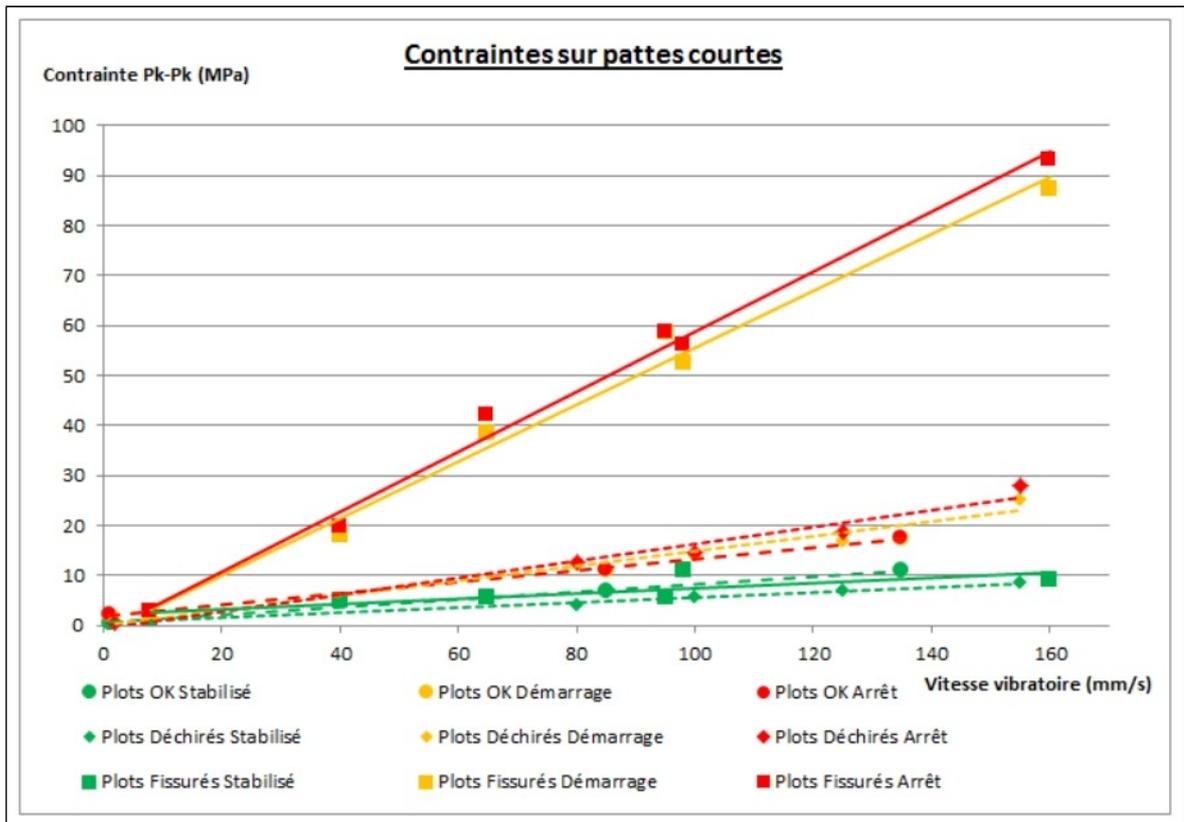
Les investigations ont montré que les sollicitations importantes mesurées en régime de démarrage et d'arrêt, étaient amplifiées avec des plots déchirés et fissurés. Il est à noter que, à iso vitesse vibratoire, l'impact de la fissuration des plots est plus important que l'impact d'une déchirure.

Vue n° 39 : mesures de la contrainte dans les pattes lors des phases de démarrage et d'arrêt du GMV avec plots sains, déchirés ou fissurés

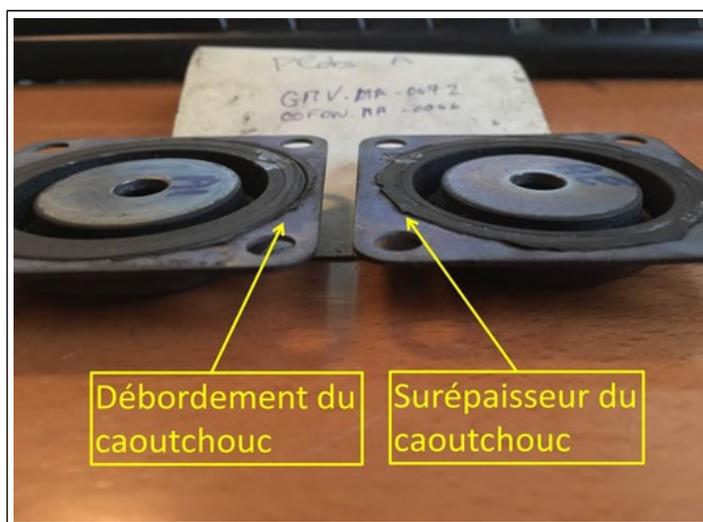
L'apparition des contraintes statiques au montage des plots a été mise en évidence en présence de plots présentant des débordements et/ou surépaisseur d'élastomère (caoutchouc) en interface des plans de contact des deux plots en vis-à-vis. Ce phénomène de débordement et/ou surépaisseur a été observé sur des plots fissurés. Les fissurations sont la conséquence de contraintes de montage des plots importantes associées à des sollicitations dynamiques, même de faible valeur.

*Vue n° 40 : caoutchouc  
créant des contraintes de montage*

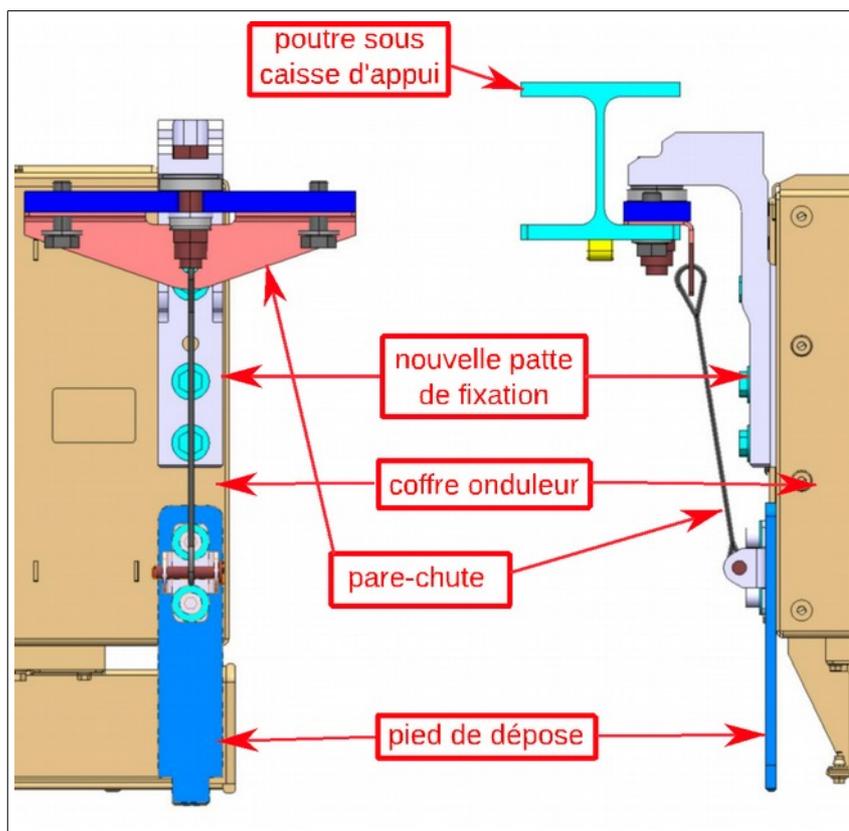
Vue n° 42 : la nouvelle patte de fixation du coffre onduleur

Quant à la fonction « appui du coffre déposé », celle-ci a été reconduite à l'identique à l'aide de pieds de dépose afin d'éviter de devoir réorganiser la maintenance et le stockage des coffres.

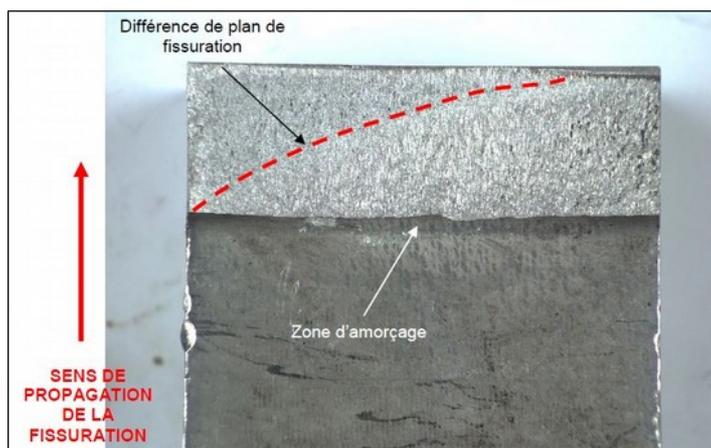
*Plan de rupture de la patte courte côté GMV (vue macroscopique)*

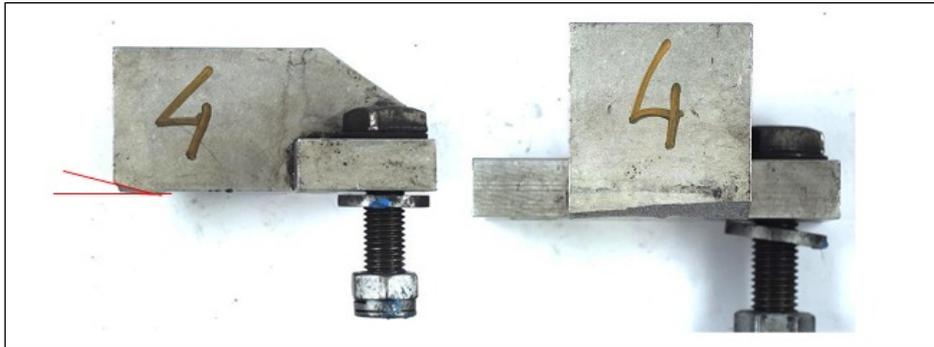
*Orientation du plan de fissuration de la patte courte côté GMV (vue macroscopique)*

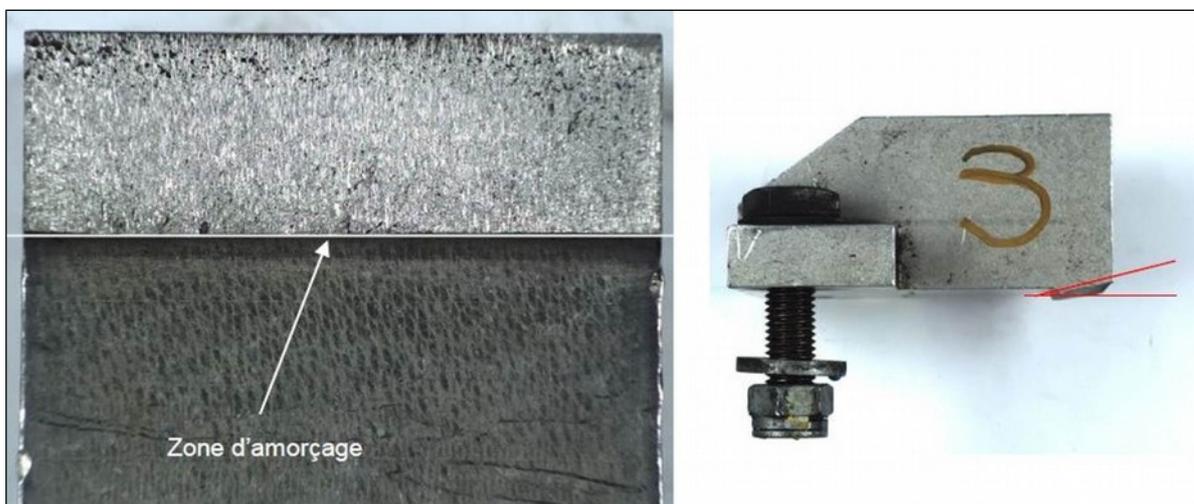
*Plan de rupture de la patte courte côté opposé au GMV (vue macroscopique)*

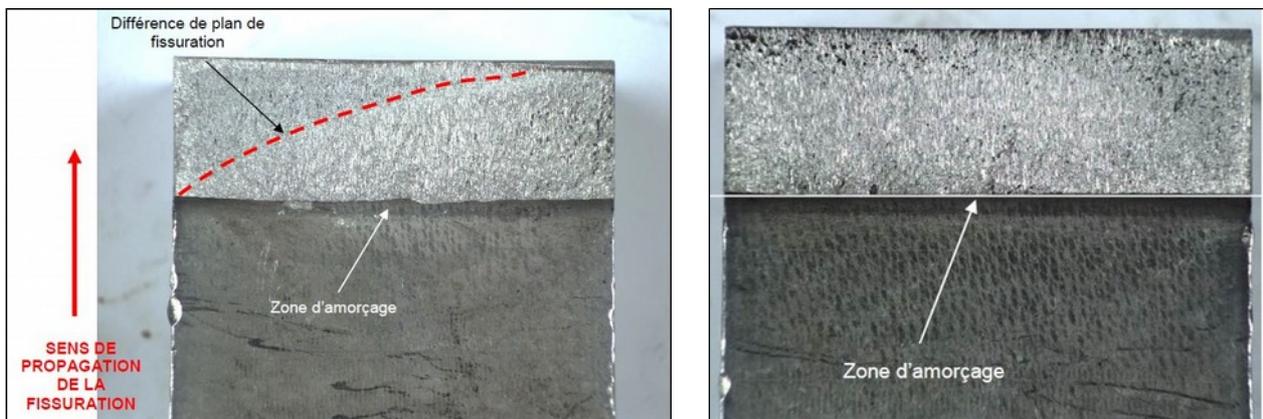
*Faciès de rupture pattes courtes (côté GMV et opposé GMV)*

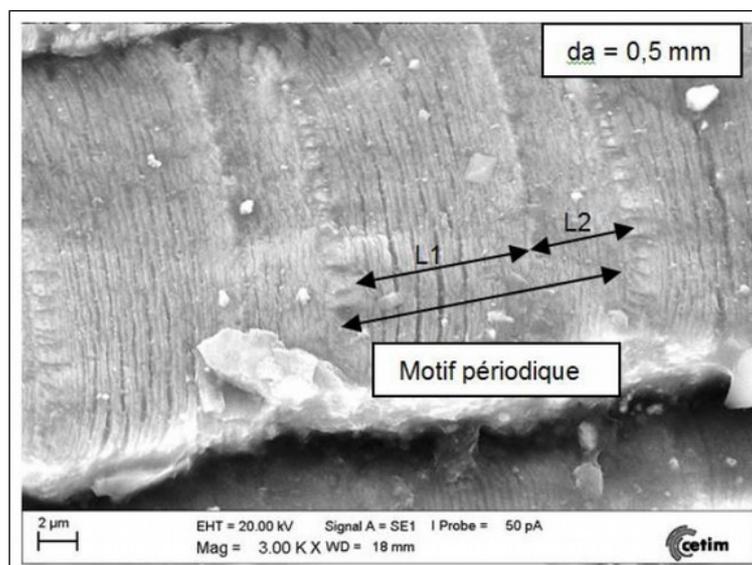
*Vue microscopique du plan de rupture de la patte courte côté opposé au GM*

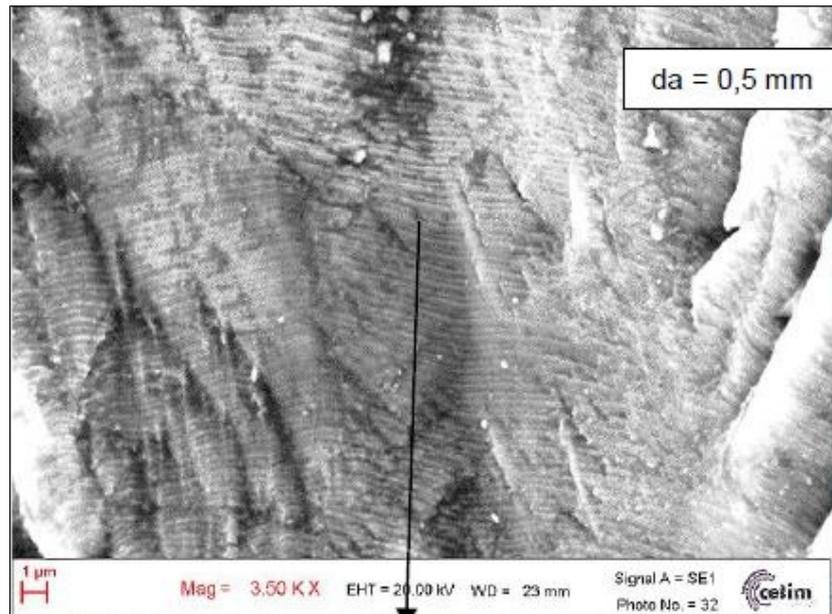
*Vue microscopique du plan de rupture de la patte courte côté GMV*

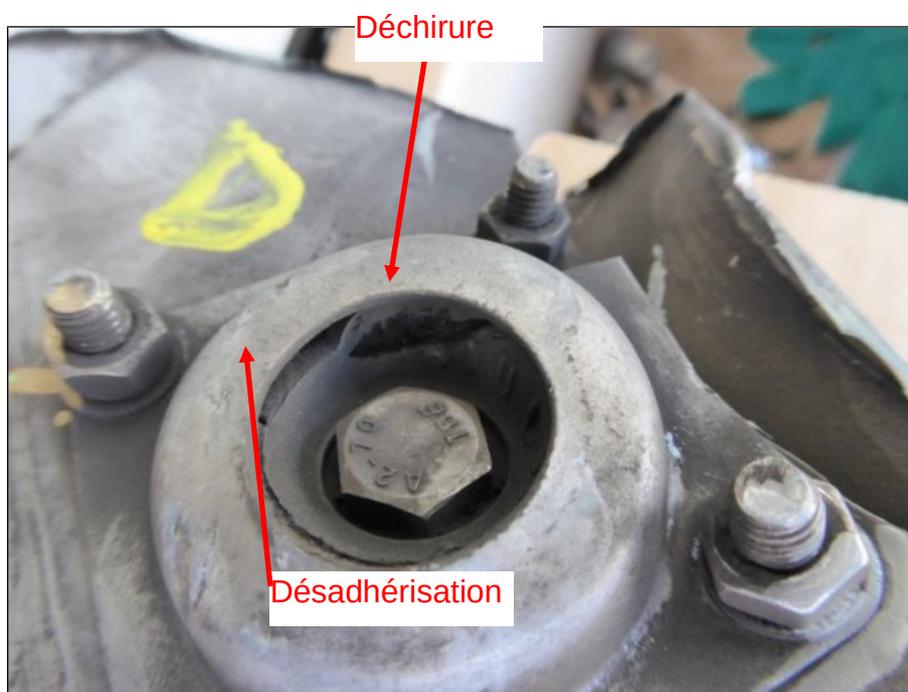
*Photo d'un plot présentant des déchirures et des désadhésions*

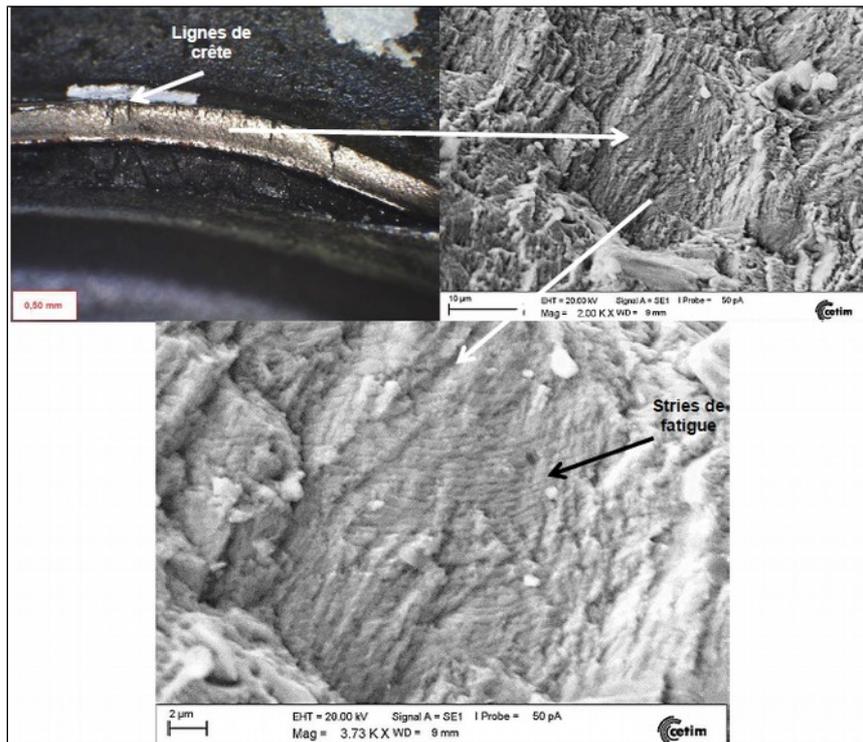
*Photo de fissuration par fatigue d'un plot*

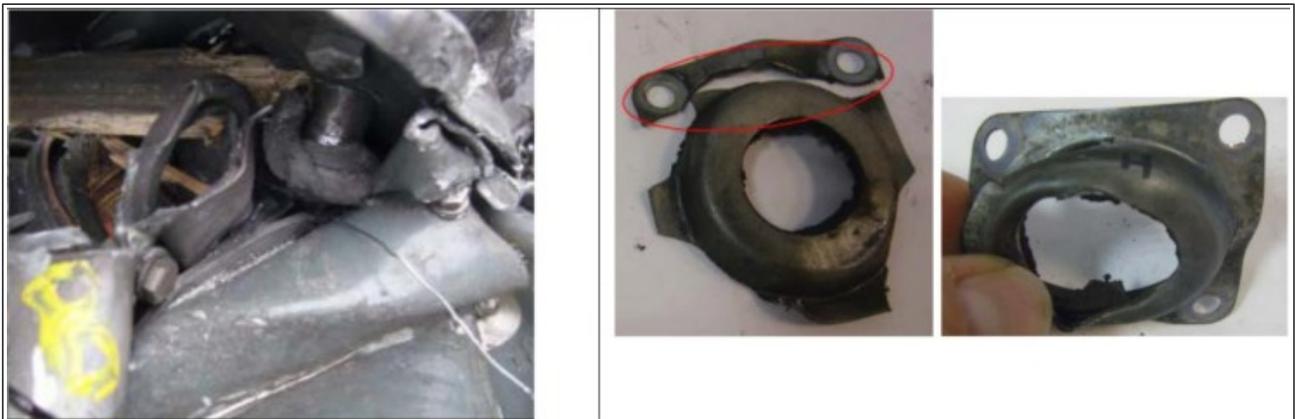
*Zone de fissuration de la partie métallique des plots*
