**RAPPORT  
D'ENQUÊTE TECHNIQUE**  
sur l'accident  
survenu le 25 janvier 2018  
à Manciet (32)  
entre un autocar de transport scolaire  
et un véhicule léger

Mai 2019

**Bureau d'Enquêtes sur les Accidents  
de Transport Terrestre**

Affaire n° BEATT-2018-02

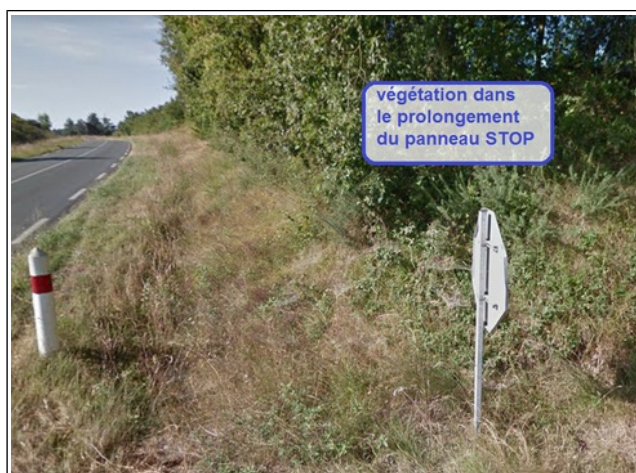
**Figure 5 : vue du côté droit pour un véhicule arrêté au STOP de la VC6**

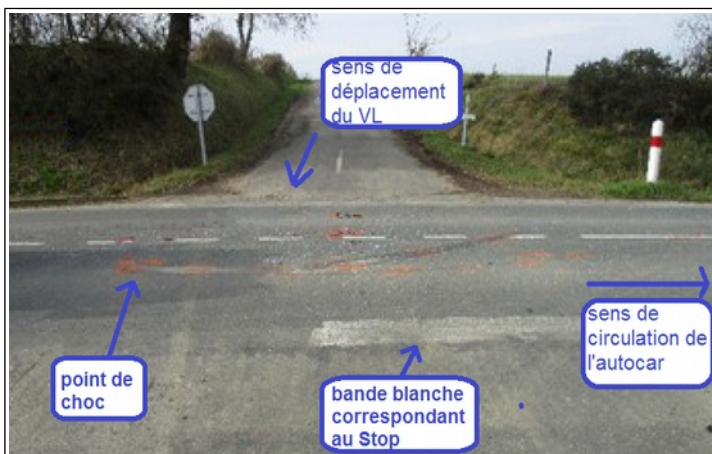
Le point de choc (figure 6) repéré par les services de gendarmerie se situe au-delà de la bande médiane. Compte tenu de sa localisation et de la position initiale du VL au Stop, celui-ci traversait perpendiculairement la RN524 pour emprunter la route en face de la VC6. Ceci est confirmé par le témoignage du conducteur du VL.

Figure 6 : point de choc

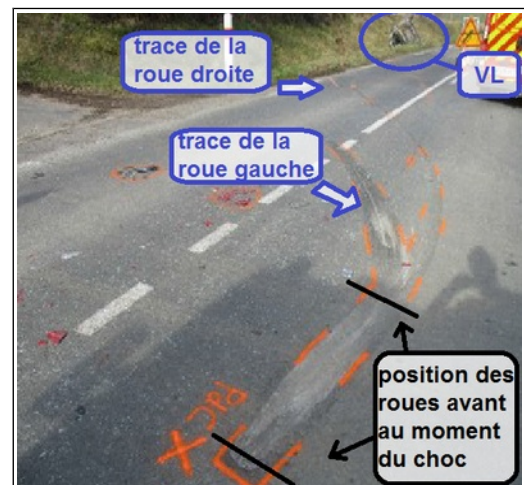
Les traces sur la chaussée en aval de ce point (figure 7), dans le sens de déplacement de l'autocar, sont des marques laissées par le VL qui a été projeté quelques dizaines de mètres plus loin dans le fossé côté gauche de la route nationale. Les traces de roues sur la chaussée indiquent que le VL a entamé dès le choc une rotation vers la gauche.

Figure 7 : traces depuis le point de choc

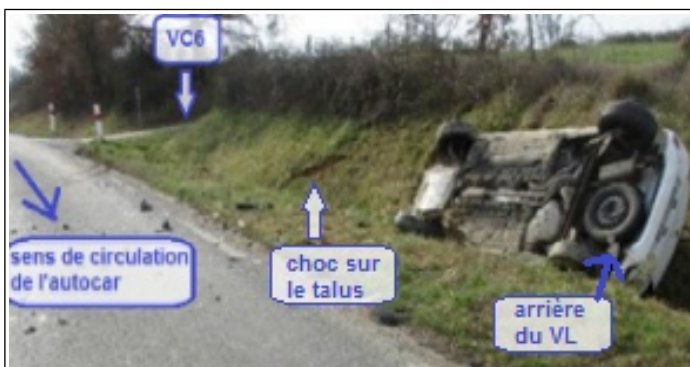
Le VL a ensuite heurté le talus, a glissé sur plusieurs mètres probablement sur le toit et sur le côté droit, puis s'est stabilisé dans le fossé. Dans ce mouvement, depuis le point de choc, le véhicule a réalisé trois quarts de tour.

Figure 8 : position du VL après le choc

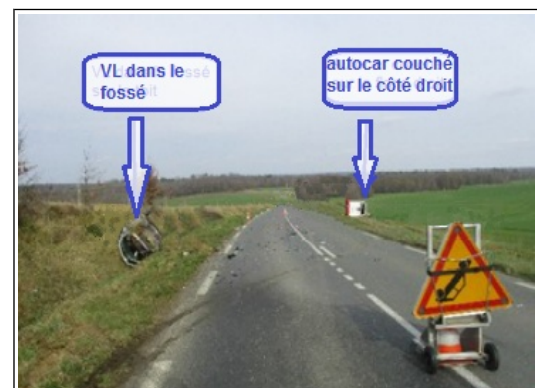
Figure 9 : positions du VL et de l'autocar (photo retouchée)

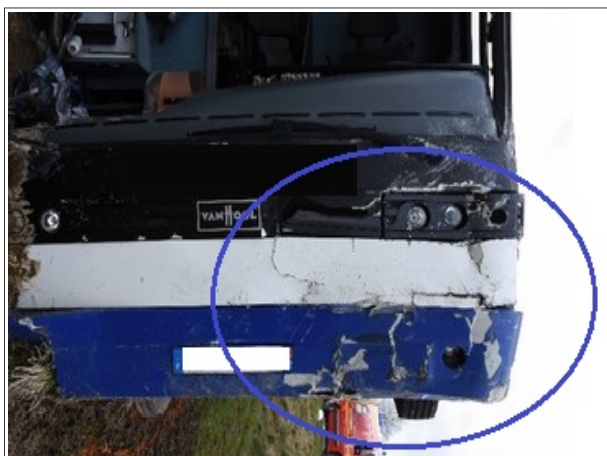
Les traces de choc sur l'avant gauche de l'autocar (figure 10) et la position du point de choc sur la chaussée indiquent que l'autocar roulait sur sa voie.

**Figure 10 : point de choc**

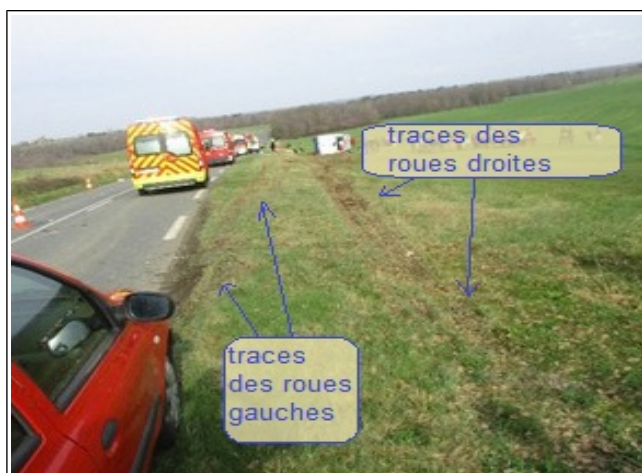
Au vu des traces repérées dans le champ longeant la route nationale, l'autocar après le choc est sorti de la route à environ une dizaine de mètres du point de choc, puis s'est dirigé en ligne droite avec un angle faible par rapport à la RN524 en direction des champs longeant celle-ci. Dans ce mouvement rectiligne, les roues droites de l'autocar se sont retrouvées dans le champ, alors que celles de gauche sont restées sur le bas-côté enherbé (voir figure 11).

**Figure 11 : traces de l'autocar**

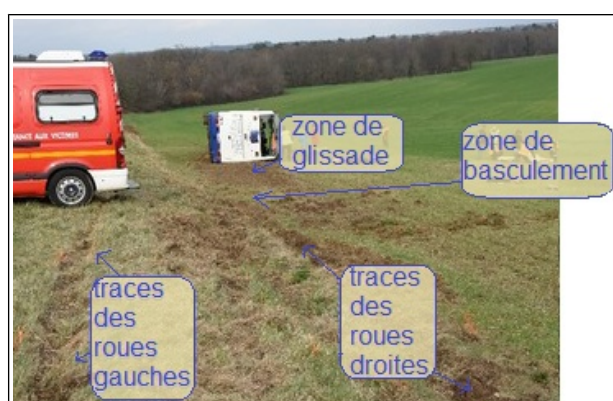
**Figure 12 : zone de basculement**

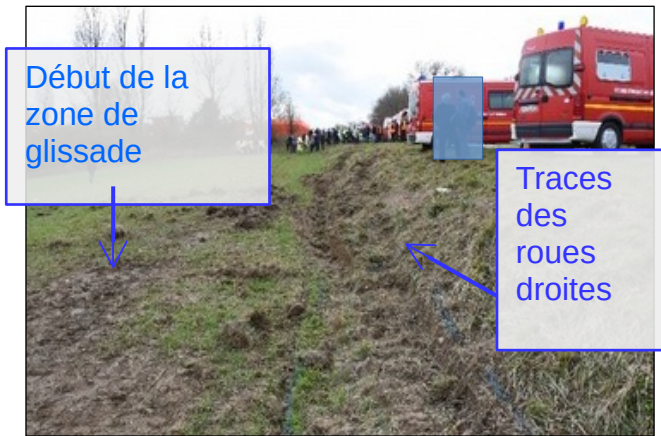
Rapidement, la différence de hauteur entre le bas-côté en bordure de route et le champ est telle que l'autocar a basculé sur son côté droit, à environ 80 m en aval du point de choc.

**Figure 13 : zone de basculement**

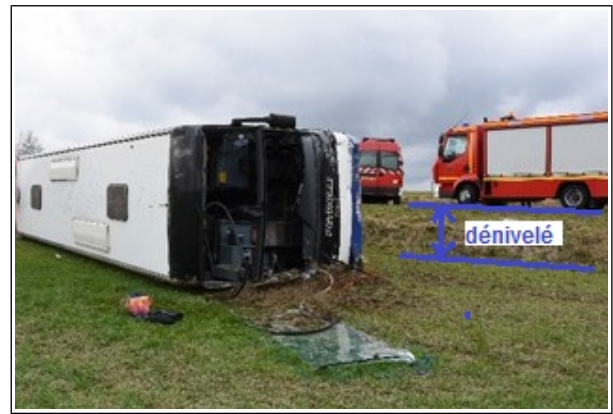
**Figure 14 : dénivelé entre la RN524 et le champ**

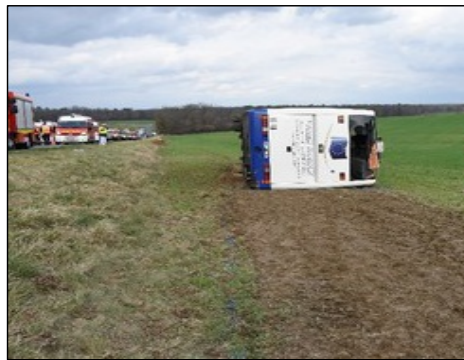
L'autocar a glissé sur son côté droit sur une longueur d'environ 20 m.

**Figure 15 : zone de glissade**

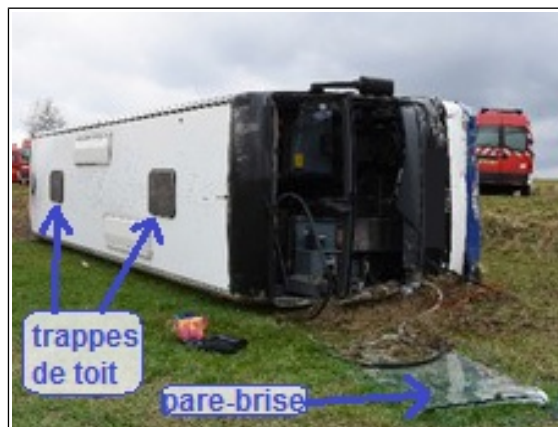
Les trappes de toit, qui sont reconnues réglementairement comme des issues de secours, n'ont pas été utilisées.

**Figure 16 : trappes de toit**

Le BEA-TT rappelle que sur le plan réglementaire, des trappes doivent exister au niveau du toit de l'autocar. Leur rôle est de permettre l'évacuation des fumées de l'habitacle en cas d'incendie<sup>1</sup>, mais elles sont également considérées comme des issues de secours, faciles à emprunter en cas de renversement de l'autocar sur le côté. Il est cependant nécessaire de les ouvrir manuellement ou de les fracturer, telles des fenêtres de secours en verre trempé, car elles ne sont pas équipées de système d'ouverture automatique.

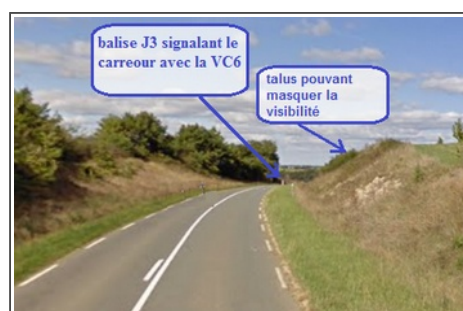
Dans le cas présent, le talus en bordure de route à droite de la RN524 est un élément qui peut en diminuer la valeur suivant le principe de la figure 17 ; le point O représente l'observateur, le point X l'obstacle sur la route, la distance d la distance maximale permettant à l'observateur d'apercevoir l'obstacle sans être gêné par le talus.

**Figure 18 : masque latéral sur la visibilité du carrefour**

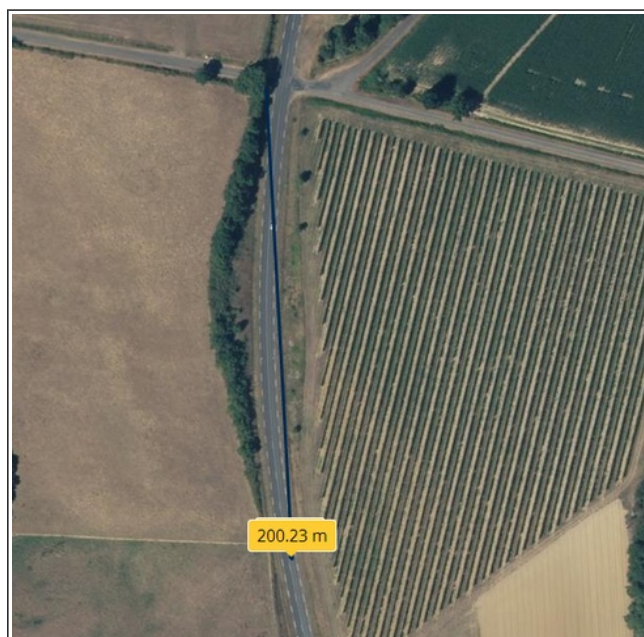
La distance de visibilité entre un véhicule circulant sur la RN524 et un véhicule arrêté au niveau de la VC6 peut être mesurée à 200 m (figure 19), suivant le principe de la figure 17.

**Figure 19 : visibilité suivant le masque**

Elle correspond exactement à la distance recommandée par les règles de visibilité (8 secondes à V85). On peut ainsi conclure que la visibilité du VL arrêté au carrefour n'a pas été diminuée par l'environnement.

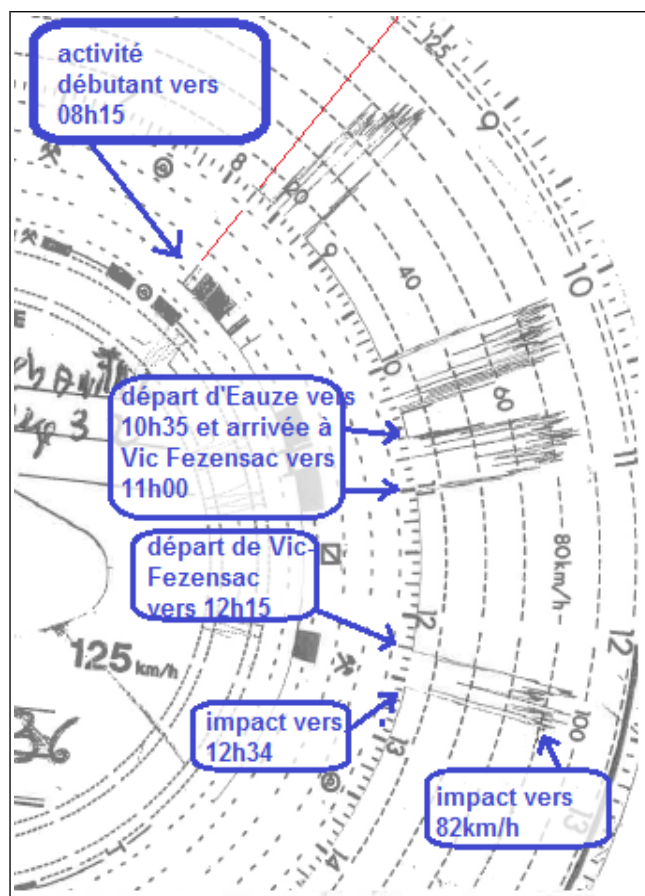
Au moment du choc, vers 12 h 34, l'autocar a une vitesse d'environ 82 km/h.

Figure 21 : indications du chronotachygraphe

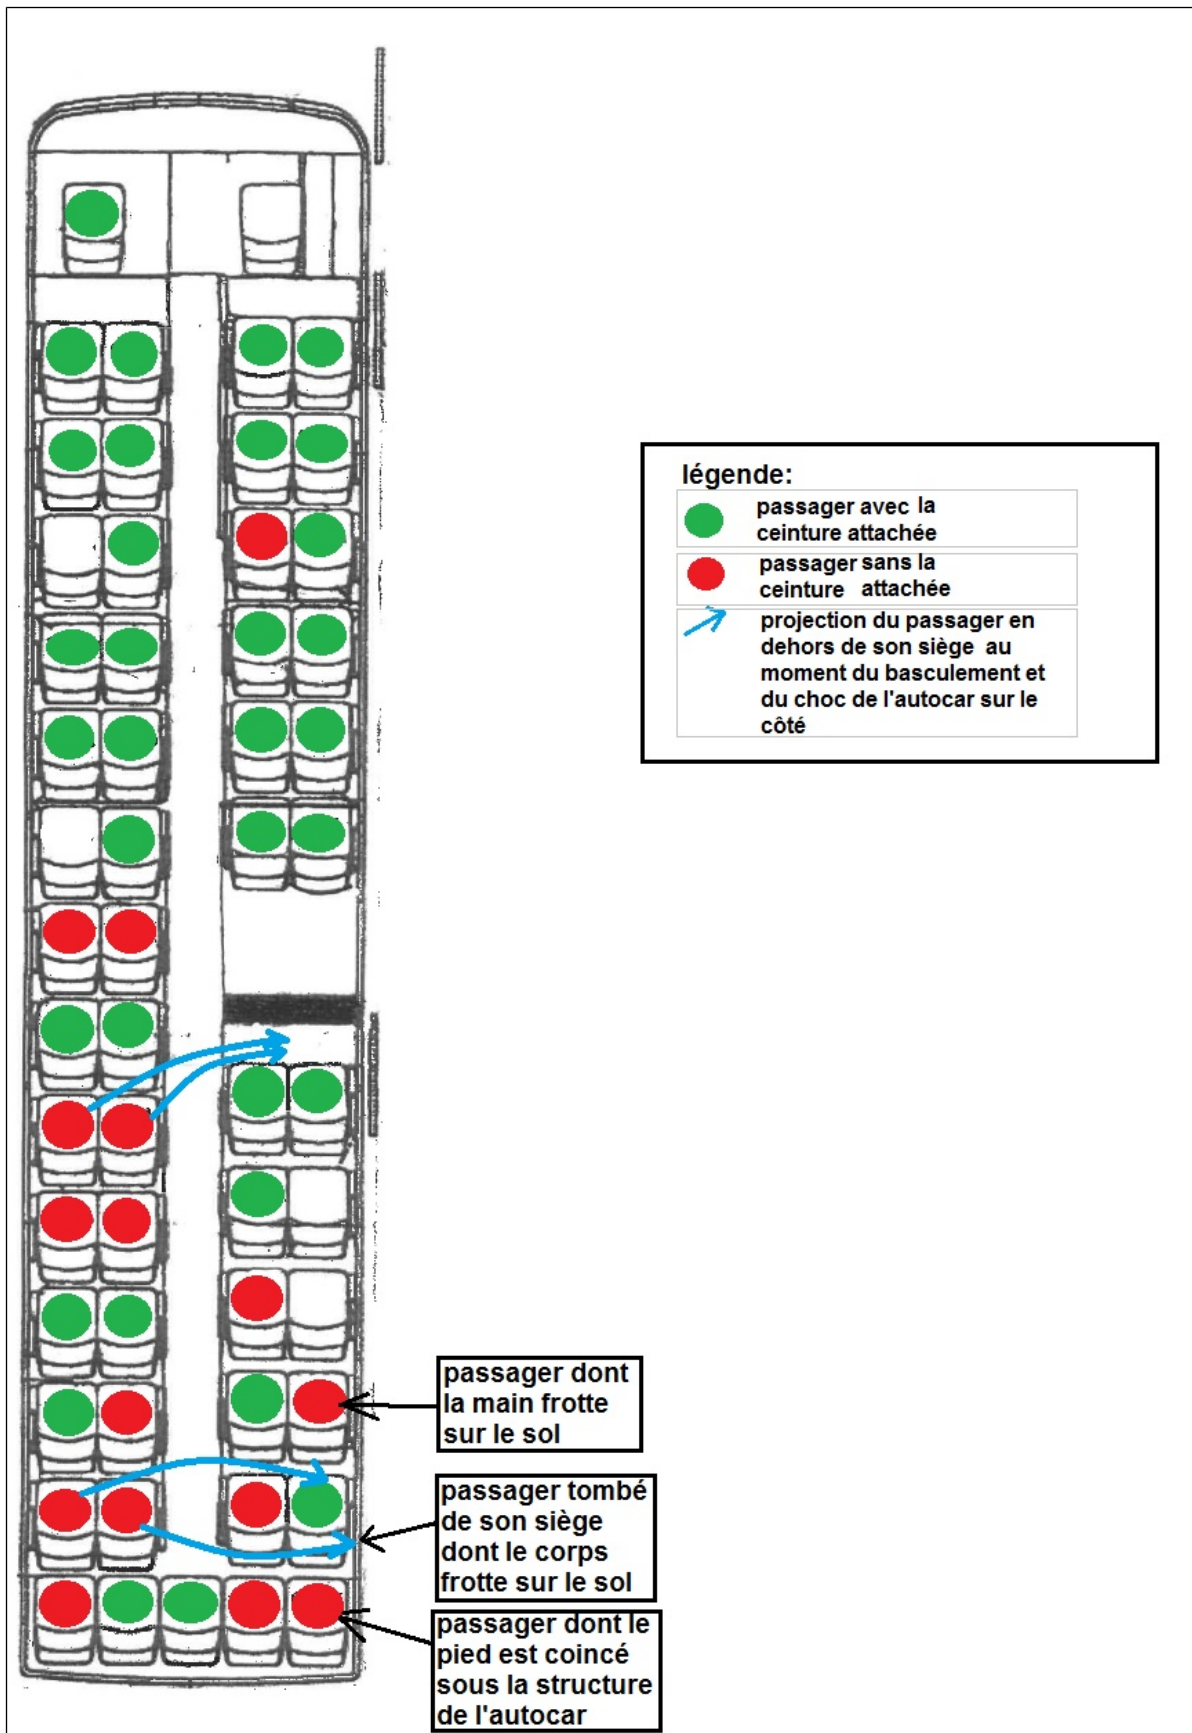
Les informations des procès-verbaux d'audition réalisés par les services de gendarmerie permettent de représenter, sur la figure 22, les passagers dont la ceinture de sécurité était attachée, ceux sans ceinture attachée et pour certains d'entre eux, leur mouvement à l'intérieur de l'autocar lors du basculement de celui-ci.

Logiquement, du fait de leur poids, plusieurs passagers, voire la majorité de ceux des rangées de gauche non retenus par la ceinture de sécurité, sont tombés sur leurs camarades des rangées de droite, ou au niveau de l'emplacement des fenêtres qui ont été brisées au moment du basculement de l'autocar sur le sol

Figure 22 : répartition des passagers dans l'autocar, établie à partir des PV d'audition

D'après les procès verbaux d'audition, un tiers des collégiens, précisément 16 sur 45, n'avait pas la ceinture de sécurité attachée au moment de l'accident. Au vu des informations obtenues auprès des accompagnateurs, assis à l'avant de l'autocar, le pourcentage avoisinait les 50 %.

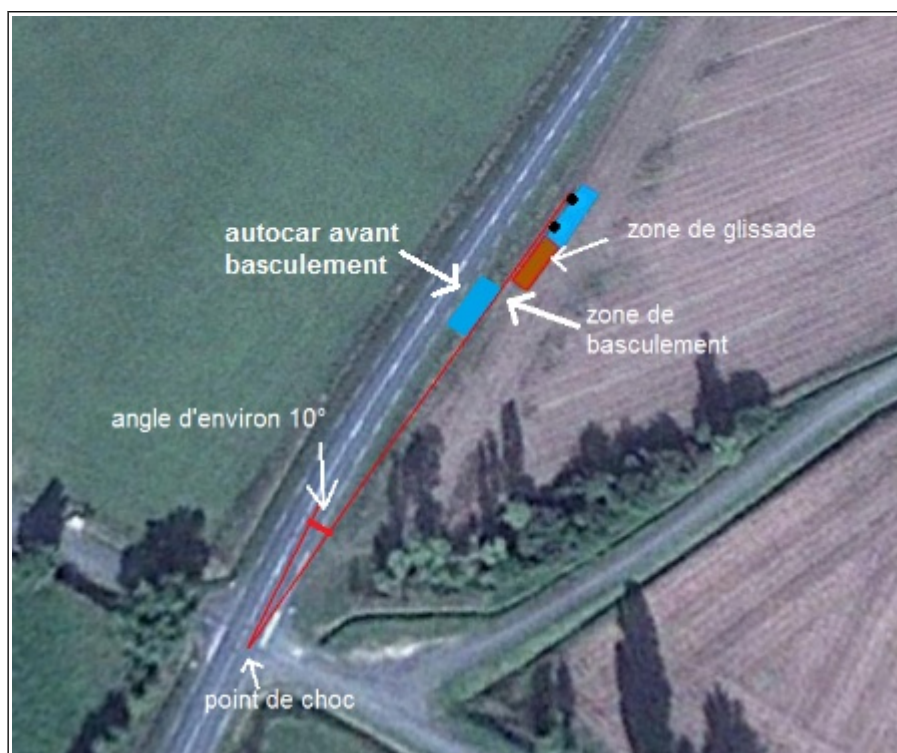
L'autocar après le choc se dirige vers la droite avec un angle par rapport à l'axe de la route mesuré au point de choc d'environ 10°. L'autocar se retrouve à cheval entre le bas-côté et le champ bordant la route, et du fait d'un dénivelé croissant, s'incline doucement puis se renverse sur son côté droit à environ 70 m en aval du carrefour. Il glisse sur une vingtaine de mètres avant de s'arrêter.

Figure 24 : déroulement de l'accident et position finale de l'autocar
