# **RAPPORT D'ENQUÊTE TECHNIQUE** sur la chute d'une cabine de la télécabine de Costebelle survenue le 25 mars 2018 à Pra Loup (04)

Juin 2019

**Bureau d'Enquêtes sur les Accidents  
de Transport Terrestre**

Affaire n° BEATT-2018-04

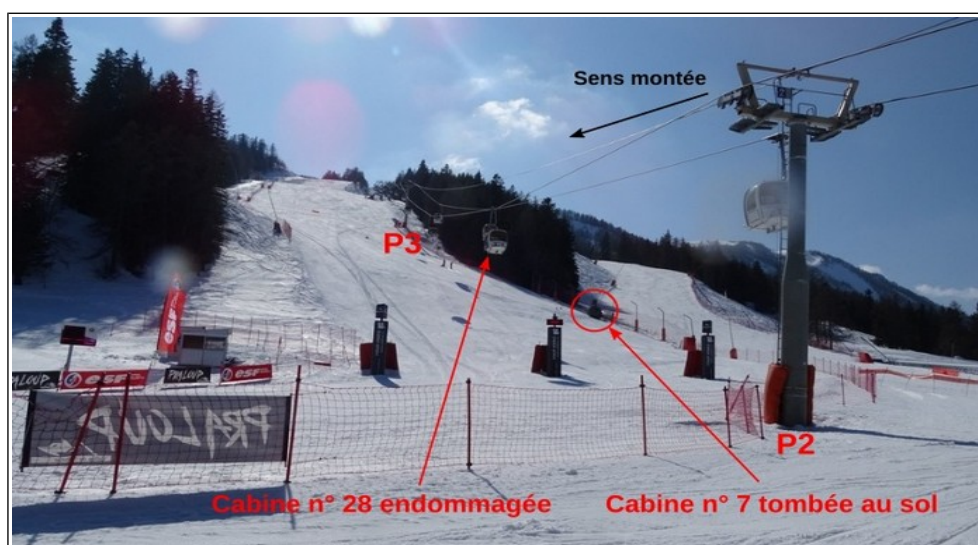
Une autre cabine toujours attachée au câble, la cabine numéro 28, est endommagée lors de l'accident.

Figure 1 : localisation de l'évènement : la cabine n° 7 au sol et la cabine n° 28 abîmée en ligne

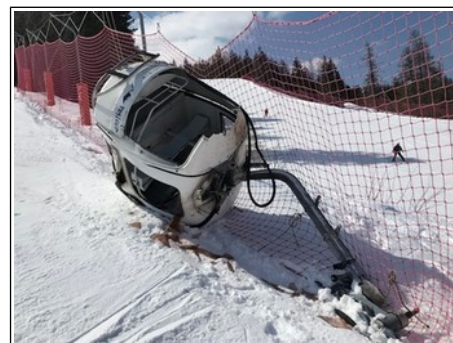
- la cabine n° 7 présente de nombreux chocs, sa structure en acier est déformée et la coque en polyester est fissurée. Le carter de pince constitué d'un alliage moulé est cassé en deux parties et la partie faisant office de bride de serrage est restée sur le chariot à double pince ;

Figure 2 : la cabine n° 7 au sol

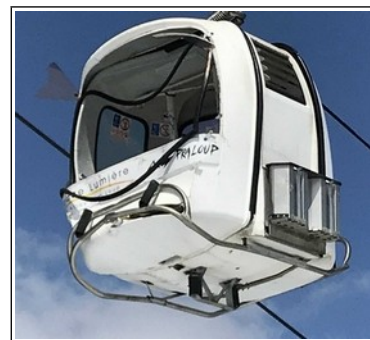
- la cabine n° 28 présente également des déformations et des marques au niveau de l'axe de fixation de sa pince. La structure en acier est déformée et la coque en polyester est fissurée. Un plat sur le galet de roulement et des traces de choc sur la pince amont sont également visibles.

**Figure 3 : la cabine n° 28 impactée**

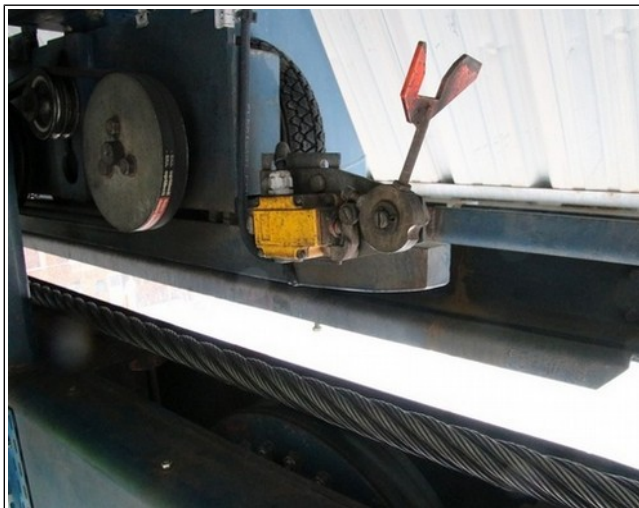
**Figure 21 : la sécurité n° 1 sur la télécabine de Costebelle une fois déclenchée**

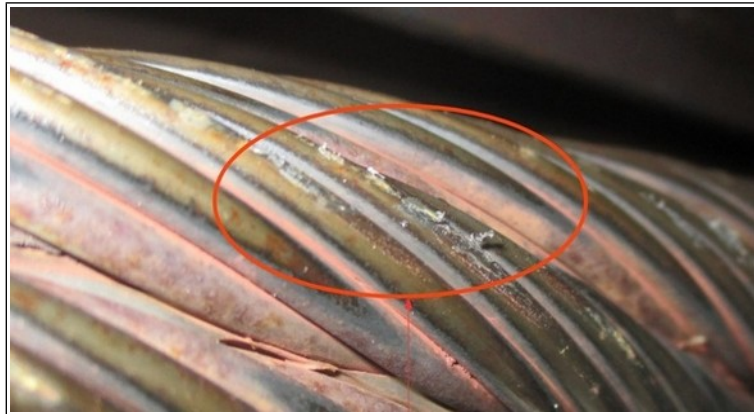
Lors des premières observations sur site, des traces de frottement superficiel sur le câble ont pu être observées entre la position théorique de la cabine n° 7 et celle de la cabine n°28 qui la suivait. Les traces témoignent que la cabine n° 7 a glissé le long du câble avant de percuter la cabine n°28.

Figure 26 : traces sur le câble entre les cabines n° 7 et n° 28

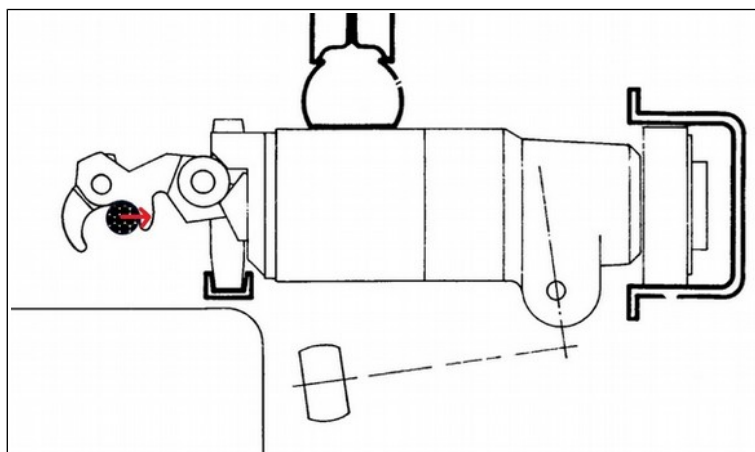
Il a également été constaté que, dans la zone d'embrayage, le câble est décalé latéralement. Une vérification de la distance du câble est réalisée grâce au gabarit affecté à l'installation, permettant de faciliter la lecture de la cote à régler ou à contrôler. Le câble est décalé latéralement de 4 mm.

Ce décalage latéral empêche le mors mobile de se fermer, car le câble le bloque.

Figure 27 : schéma du câble décalé latéralement en contact avec le bec du mors mobile

La pince est donc partie ouverte en ligne. Le câble ayant plusieurs torons, sa surface n'est pas lisse : la pince a pu se bloquer dans les vides inter-torons entraînant une certaine adhérence au câble sans que l'attache ait été fermée verrouillée.

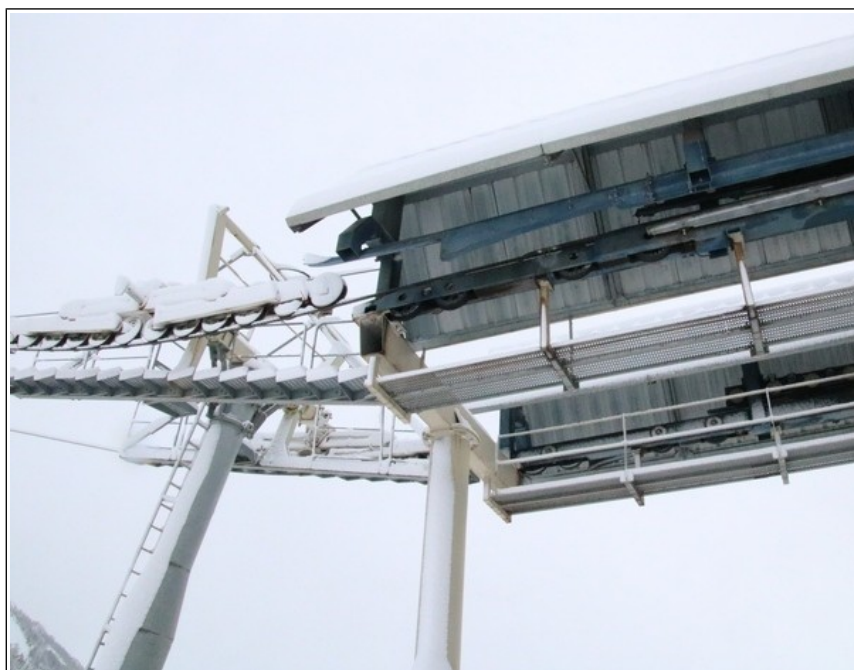
C'est un pylône dont le fût a été changé en 2008 dans le cadre des études COREM (nom de la campagne de suivi de la fatigue des pylônes pour cette génération d'appareils), car il avait atteint sa limite de vie vis-à-vis de la fatigue (limite théorique issue d'un calcul, bien que le pylône P1 ne présentait pas de fissure de fatigue).

En 2014, le rapport d'inspection concernant la station motrice, la ligne et la station retour ne mentionne pas de désordre au niveau des massifs de gare basse et du pylône n° 1.

**Figure 29 : pylône P1 et sortie de gare basse**

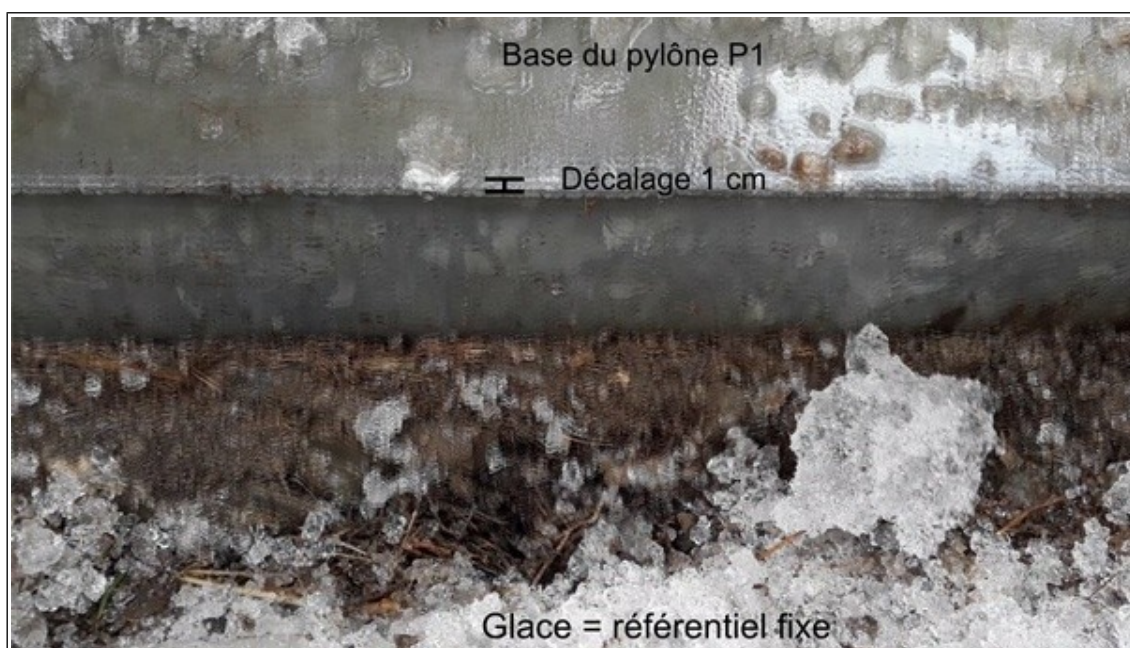
Quatre personnes montent au sommet du pylône P1 et le secouent : lors de cette action, le mouvement de son massif est observé, avec présence d'eau et avec une estimation du déplacement latéral du massif et de la terre autour d'environ un centimètre.

**Figure 30 : déplacement du pylône P1 sous sollicitation de 4 personnes au sommet du fût**

L'altération du pylône P1 et de son déplacement, observés le 30 mars 2018, sont potentiellement causés par :

- la proximité d'un passage d'eaux de pluie et de fonte avec les fondations du P1 ;
- la réfection de la piste passant devant le P1 en 2013 ;
- la présence d'une canalisation d'égout à proximité ;
- la présence d'un défaut de réalisation d'origine.

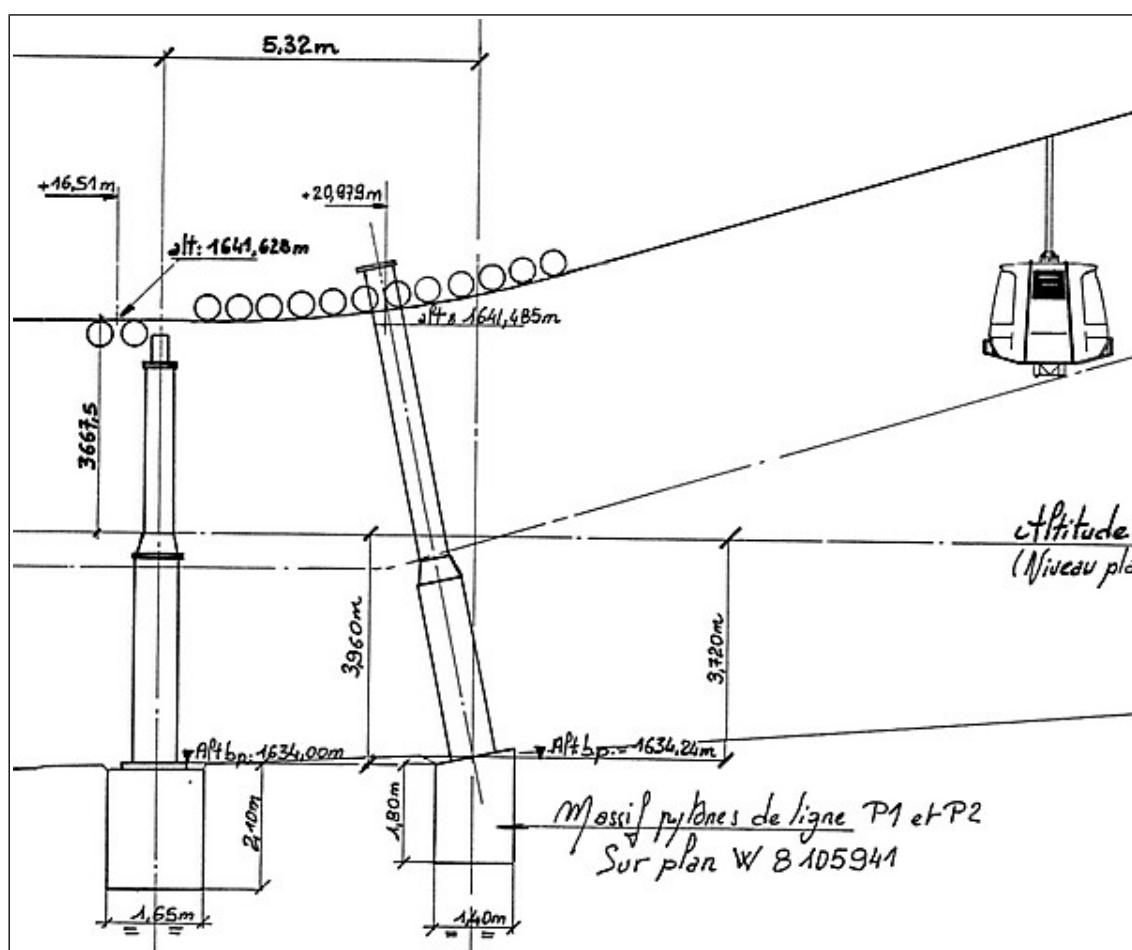
Son massif a été construit en 1983 en « pleine fouille »<sup>12</sup>, comme cela se faisait à l'époque sans vérification approfondie des performances du sol, sans drainage et avec des qualités de béton qui peuvent être hétérogènes. Ceci ne se fait plus aujourd'hui, les constructions nouvelles installant des massifs béton avec coffrage et calculs complets. Le massif n'a pas présenté de problème en visuel contrairement à deux autres massifs sur la ligne à savoir P7 et P8 pour lesquels, suite au constat de déplacement important des massifs existants, les massifs ont été refaits à neuf en 2008 lors de la Grande Inspection. Un suivi biannuel des nouveaux massifs, par un géomètre, était mis en œuvre depuis cette modification pour vérifier l'éventuelle évolution de ces pylônes : entre 2009 et 2017, de faibles déplacements ont été observés mais qui n'ont pas été de nature à alerter le géomètre ou l'exploitant. De plus, la vérification par contrôle non destructif lors de la Grande Inspection ne signale pas de désordre notable au niveau des massifs de gare ni sur le pylône n° 1. Et un contrôle visuel de l'état de surface des massifs était réalisé par l'exploitant deux fois par an, les conclusions étant positives également.

Figure 31 : détail du plan d'implantation de la gare basse – zoom sur le pylône P1

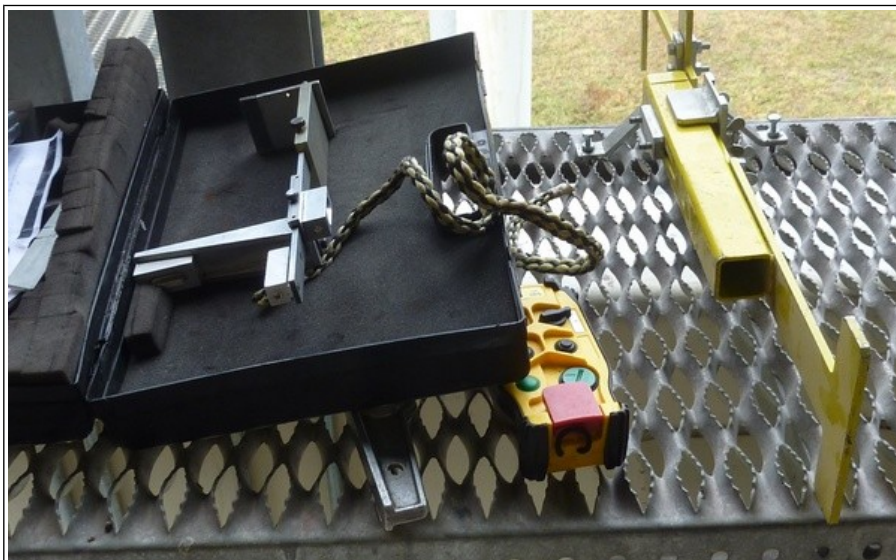
En 2016, il s'est avéré que l'exploitant n'avait pas le gabarit préconisé dans la notice VOI032. Il utilisait un gabarit qui permet de prendre certaines cotes de câble (gabarit gris à gauche sur la figure 32). Les autres cotes sont prises au niveau et au réglet. En 2016, Poma a fourni à l'exploitant l'outil préconisé dans la notice VOI032 (gabarit jaune à droite sur la figure 32).

Figure 32 : à gauche l'ancien gabarit, à droite le nouveau gabarit

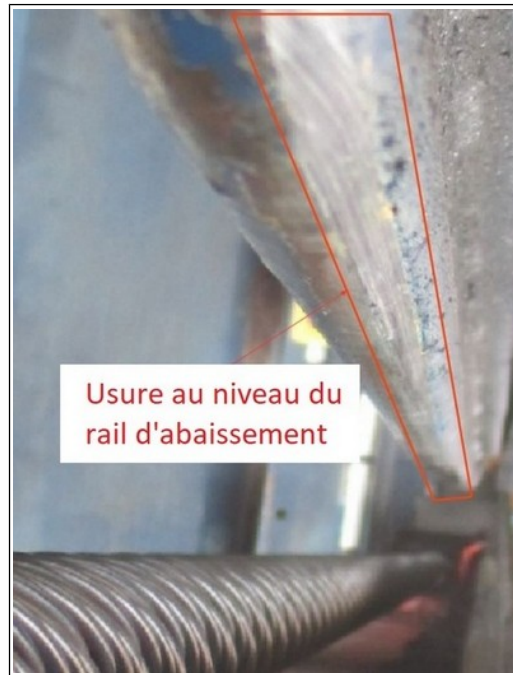
- un dérèglement vertical, visible au niveau de la rondelle de fixation du rail sur la structure, où on voit le rail un peu rehaussé ;
- une usure prononcée en forme de plat du rail d'abaissement, le bas du rail se trouvant 6 mm trop haut en zone C7 par rapport aux prescriptions de la notice Poma.

**Figure 35 : usure du rail d'abaissement**

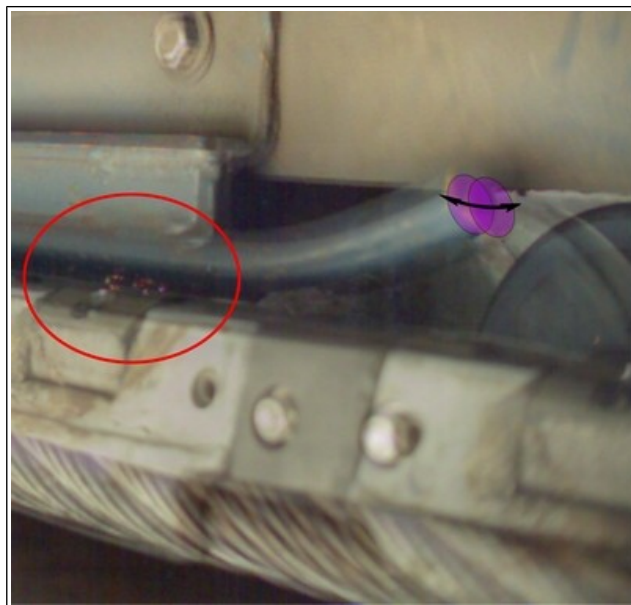
Le rail d'abaissement s'est de plus avéré être « souple » en position latérale. Une vidéo du constructeur Poma, réalisée le 30 mars 2018 en haute définition, a permis de voir au ralenti le déplacement latéral du rail. La figure ci-dessous montre, en superposition, deux images successives extraites de la vidéo lors du passage d'une attache non embrayée. Lorsque le mors mobile passe en fin de rail, pince verrouillée en position ouverte, il se produit des étincelles (cerclées en rouge sur la figure), signes de frottements importants du mors sur le rail. Le rail d'abaissement se déplace latéralement (voir la superposition des deux extrémités colorées en violet), laissant passer le mors en position ouverte.

**Figure 36 : superposition de deux photos du rail d'abaissement : position hors contrainte et sous contrainte d'une pince ouverte, avec présence d'étincelles à gauche**

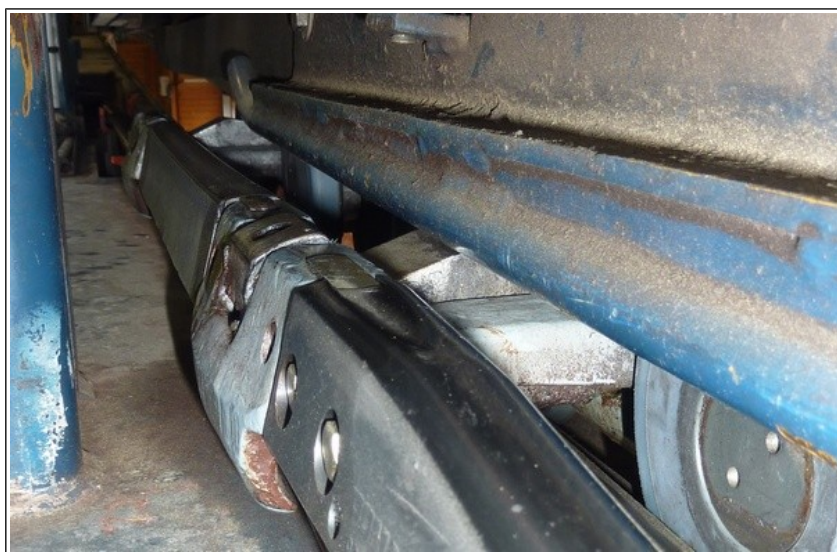
Le 18 avril 2018, le rail d'abaissement a été démonté pour réaliser des essais dynamiques à différentes vitesses. La vitesse a été augmenté progressivement et le non-accouplement d'une attache à une vitesse à partir de 2,50 m/s a été constaté. La position latérale du câble par rapport au rail de roulement en embrayage en gare basse (selon notice Poma VOI032) était trop vers l'extérieur d'après les cotes relevées.

**Figure 37 : rail d'abaissement en train de forcer sur le mors mobile pour le fermer**

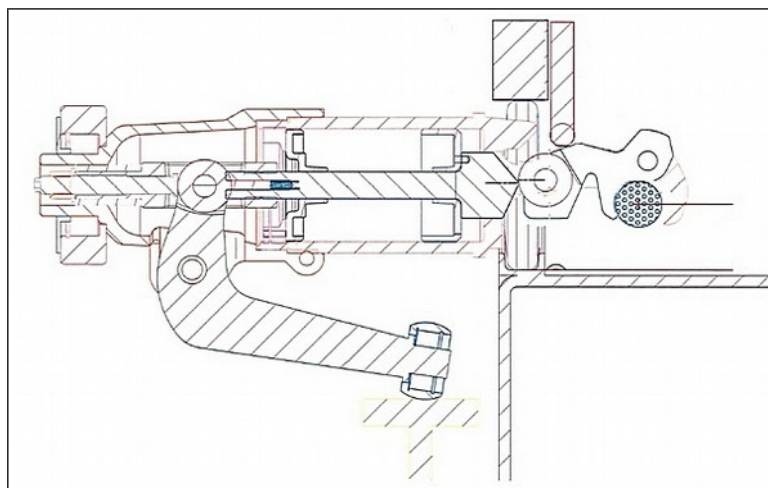
**Figure 39 : situation de non-embayage  
le câble fait obstacle à l'abaissement du mors mobile  
et le rail d'abaissement est contraint**

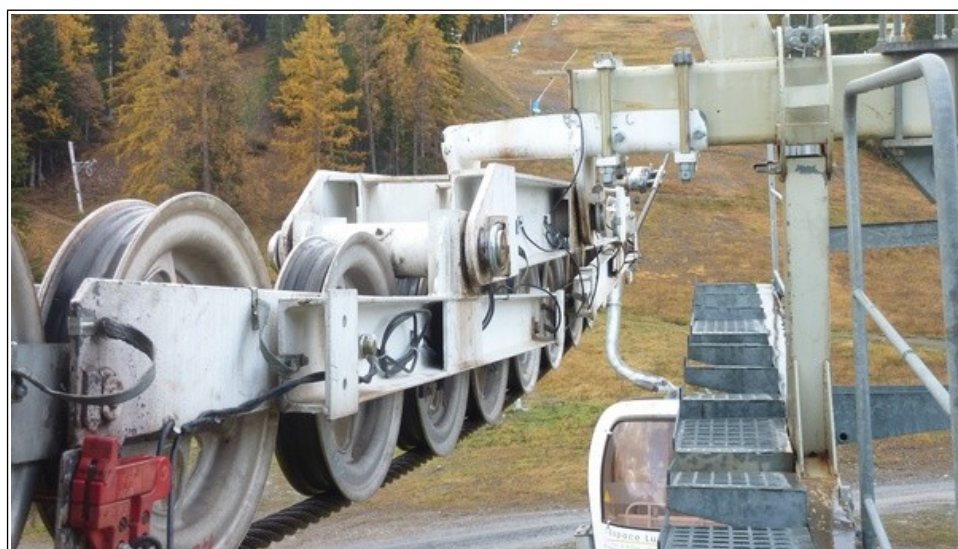
Des essais post-accident, à une vitesse de 4 m/s et après déclenchement de la sécurité n° 1, ont permis de vérifier que la cabine s'arrête bien après le pylône P1 et que le constat visuel d'une pince non accouplée est difficile depuis la gare tout comme depuis le sol. Par ailleurs, la réglementation sur la sécurité du personnel interdit l'accès à la passerelle du pylône P1, car elle n'est pas pourvue d'équipement de protection collectif et la vigie n'est pas équipée d'équipement individuel.

**Figure 40 : visuel sur les pinces de la cabine depuis la gare basse  
(photo prise lors des essais en novembre 2018)**

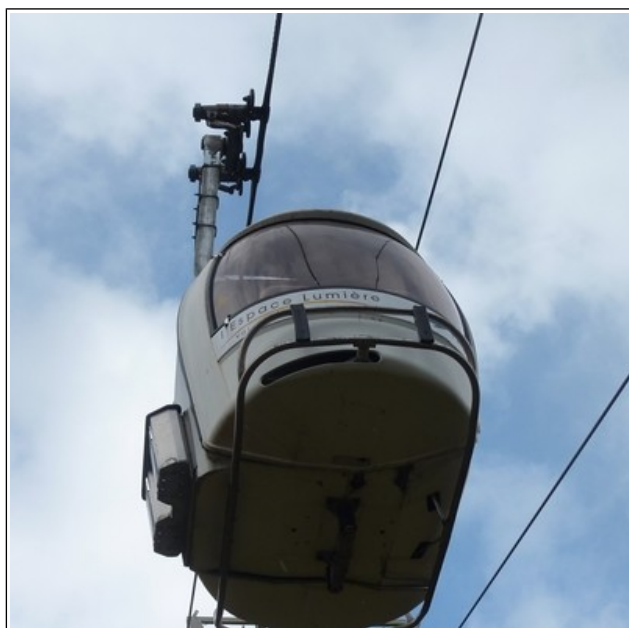
**Figure 41 : visuel sur les pinces de la cabine depuis le sol, au pied du P1  
(photo prise lors des essais en novembre 2018)**

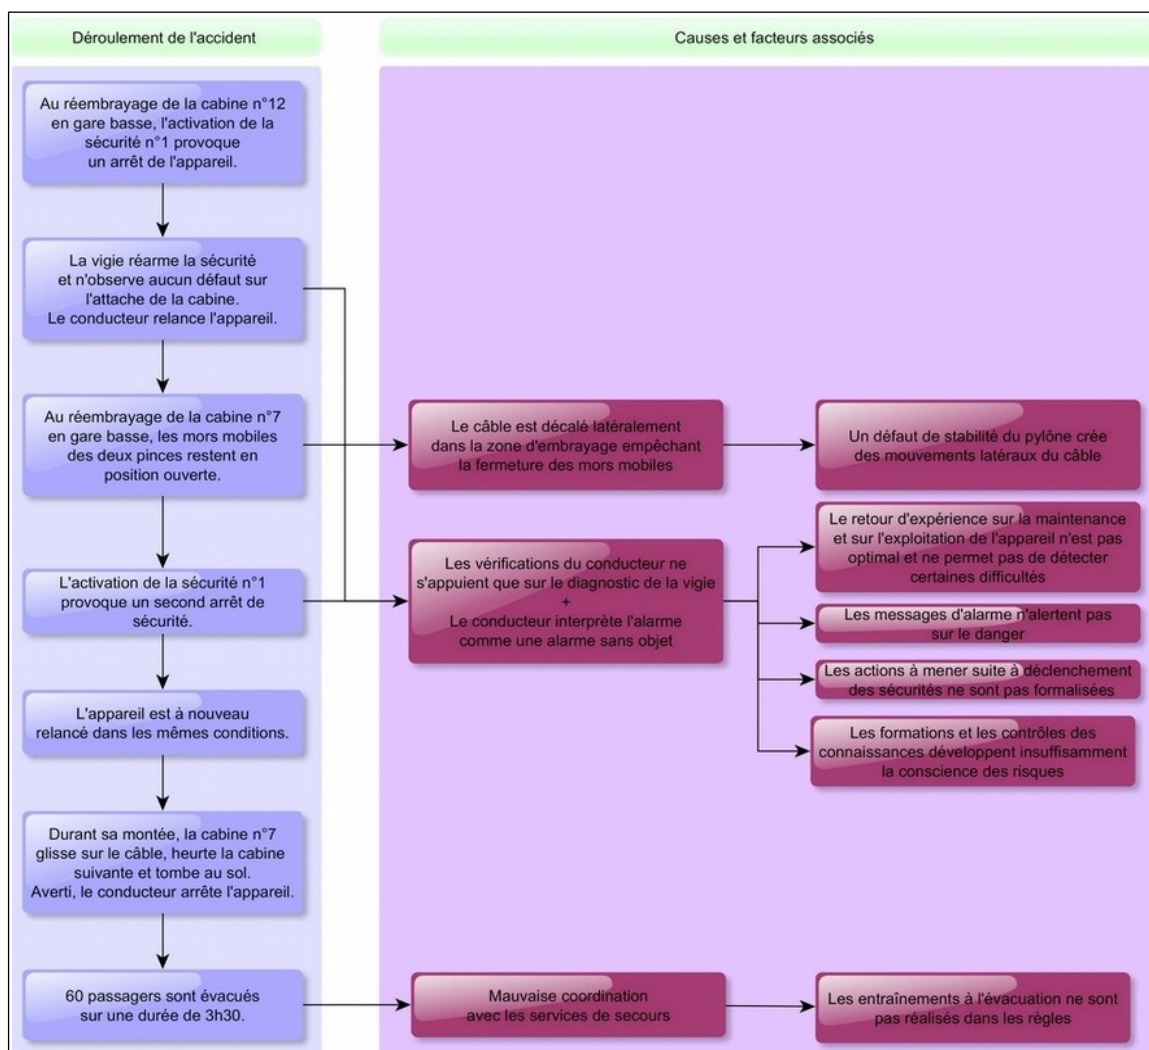
Figure 51 : arbre des causes

La sécurité de non-accouplement des attaches, disposée en sortie de zone d'embrayage, a bien arrêté l'installation, mais un mauvais diagnostic de la situation par les opérateurs a conduit à la remise en route de la télécabine sans identification de la cause.

Enfin, l'évacuation a été plus longue que ce qu'elle aurait dû être, son efficacité ayant été dégradée en raison d'un manque de coordination entre l'exploitant et les secours.
