**RAPPORT  
D'ENQUÊTE TECHNIQUE**  
sur la collision entre une locomotive  
et un véhicule léger  
survenue le 3 avril 2018  
sur le PN n° 82 à Coulogne (62)  
Septembre 2019

**Bureau d'Enquêtes sur les Accidents  
de Transport Terrestre**

Affaire n° BEATT-2018-05

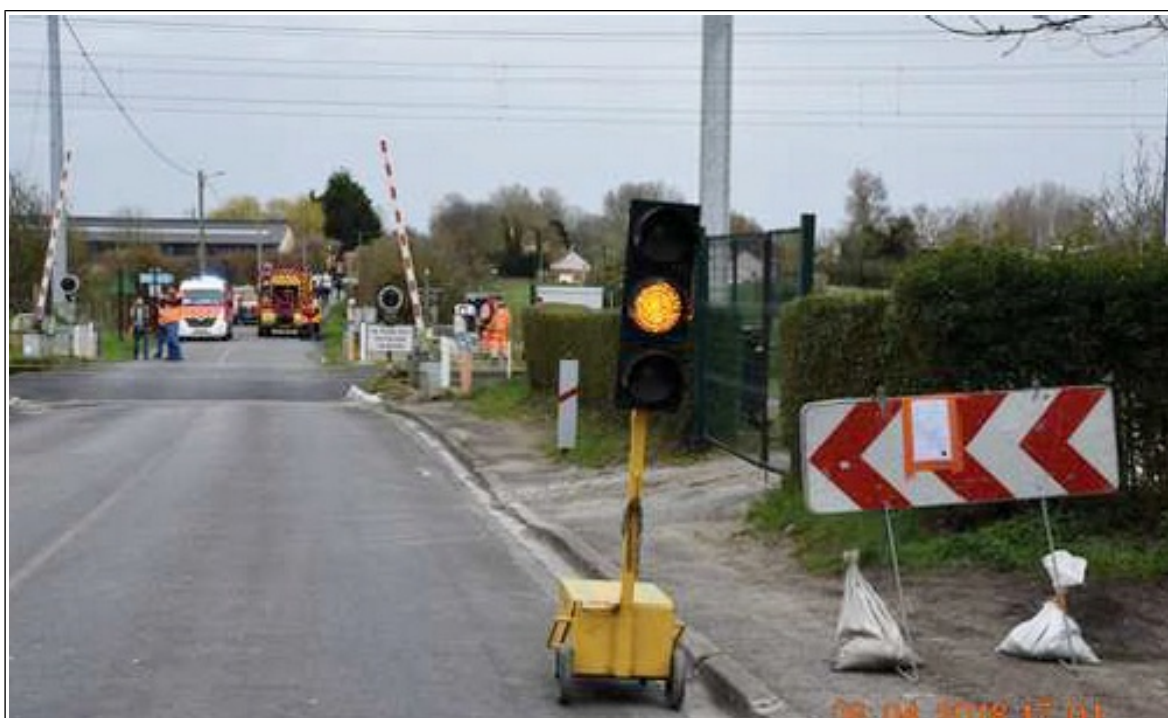
Le jour de l'accident, l'alternat routier s'étendait de part et d'autre du PN82. Sur la figure 8 apparaît le feu de chantier rencontré par le VL accidenté.

**Figure 8 : Feux tricolores de chantier positionné dans le sens de circulation du VL accidenté**

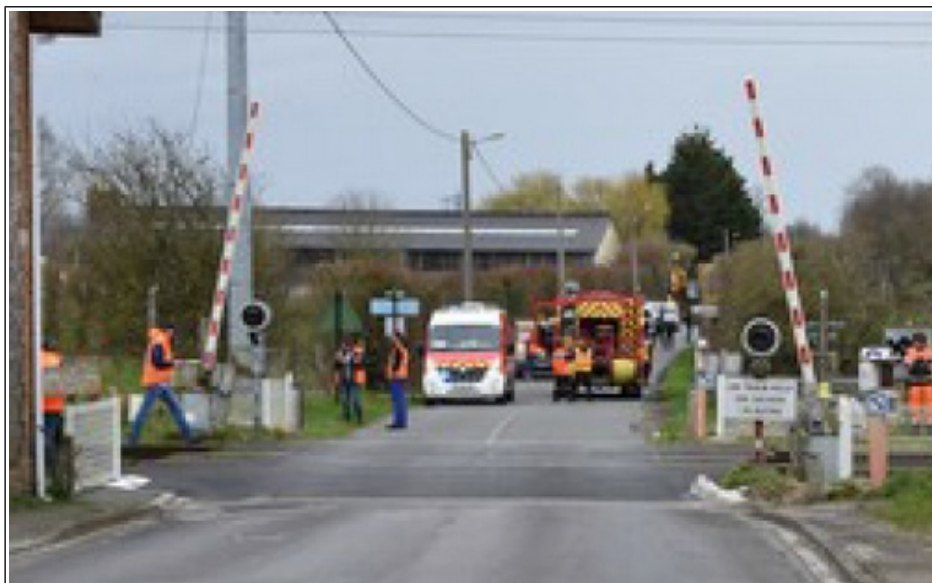
- aucun équipement du PN82 n'a été endommagé ;
- la locomotive est arrivée par la droite au niveau du PN82 et circulait sur la première voie ferrée ;
- le VL se trouvait au niveau de la première voie ferrée ;
- le VL a été heurté par le tampon gauche de la locomotive au niveau de la portière avant droite ;
- le côté gauche du VL ne semble pas abîmé, il n'a donc été en contact ni avec le sol ni avec la locomotive ;
- le VL a ensuite probablement été traîné ou poussé par la locomotive jusqu'au poteau support de caténaire situé à gauche de la voie ferrée ;
- une partie d'un feu arrière, probablement le feu droit, est resté accroché au niveau de l'échelle d'accès à la cabine ;
- le poteau caténaire a probablement bloqué le VL ;
- le VL est totalement détruit, alors que la locomotive ne semble pas avoir subi de dégât consécutif au choc ;
- la locomotive est arrêtée à 350 m du PN82.

*Figure 9 : État des lieux après l'accident, aucun dégât sur les équipements du PN82*

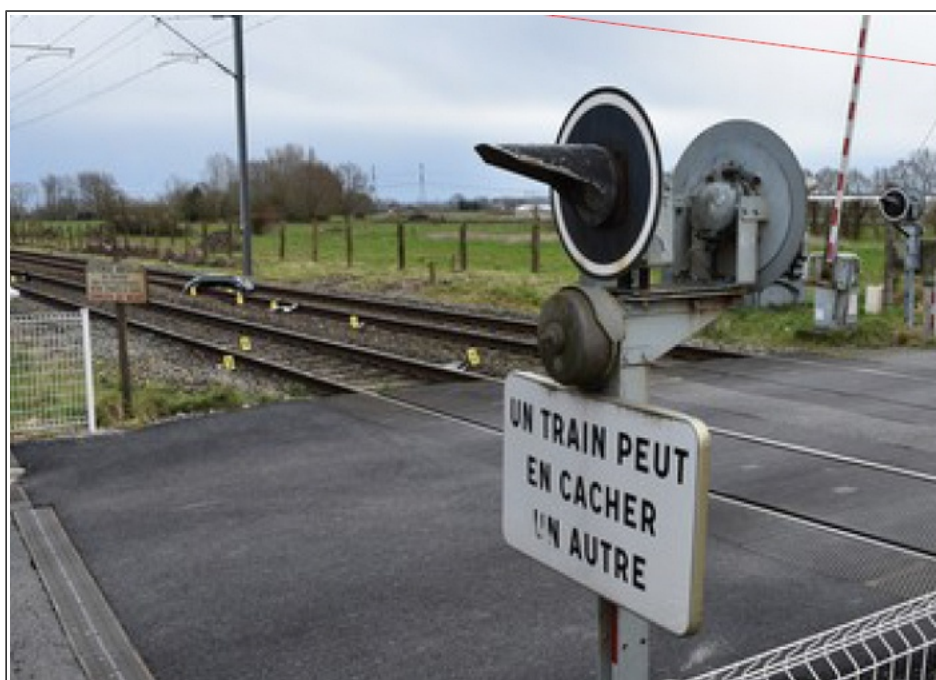
**Figure 10 : État des lieux après l'accident,  
aucun dégât sur la clôture et le panneau côté gauche du PN82**

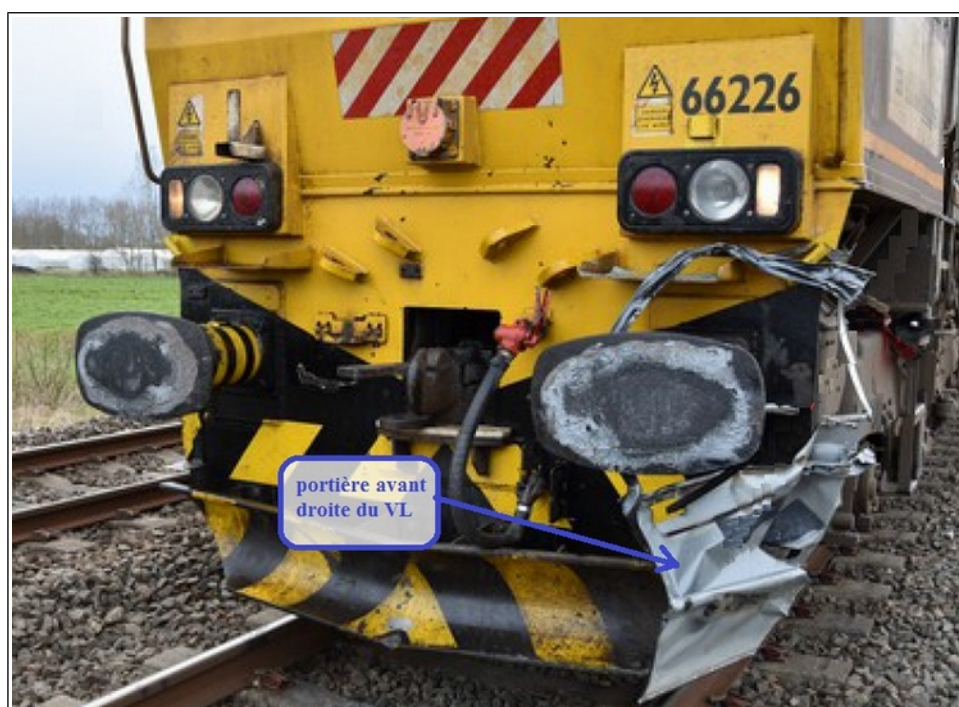
Le VL a été totalement détruit. La locomotive n'a pas déraillé et n'a subi que de légers dégâts sur la face avant.

**Figure 11 : Avant de la locomotive après l'accident**

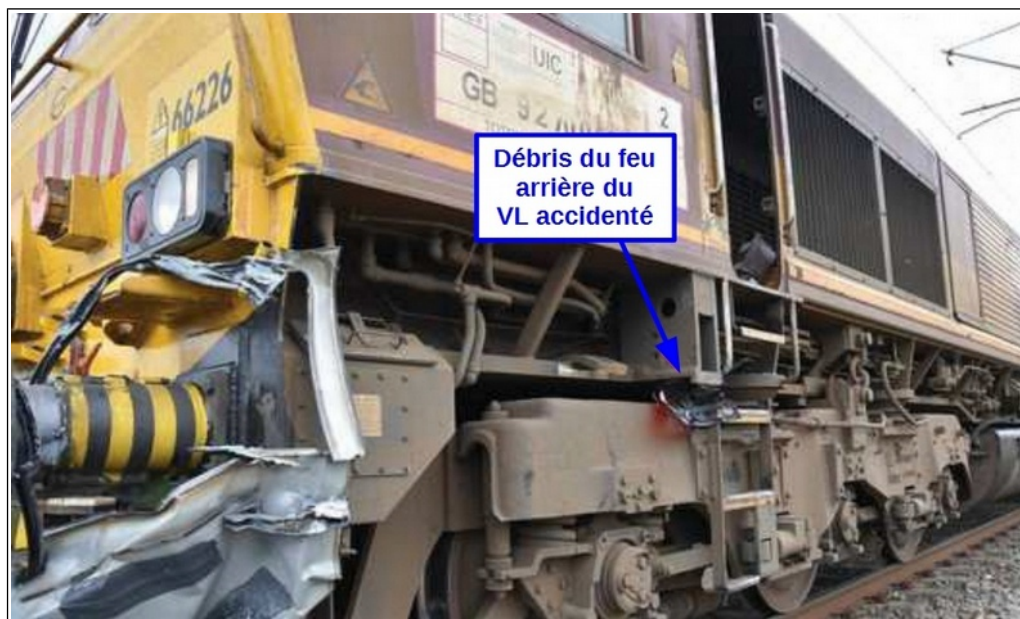
*Figure 12 : Côté avant gauche de la locomotive*

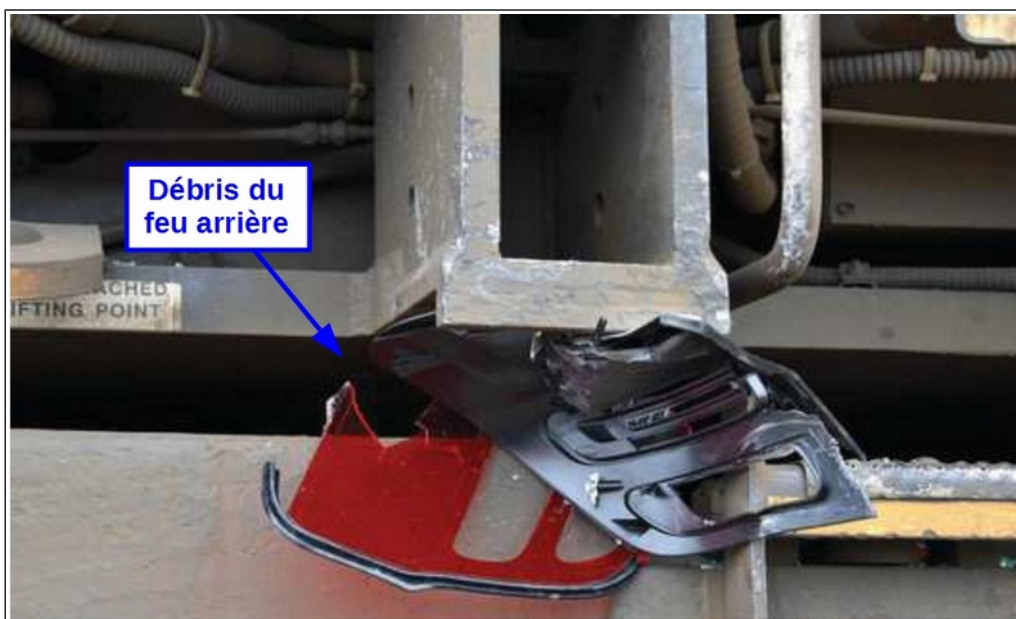
*Figure 13 : Côté avant gauche de la locomotive*

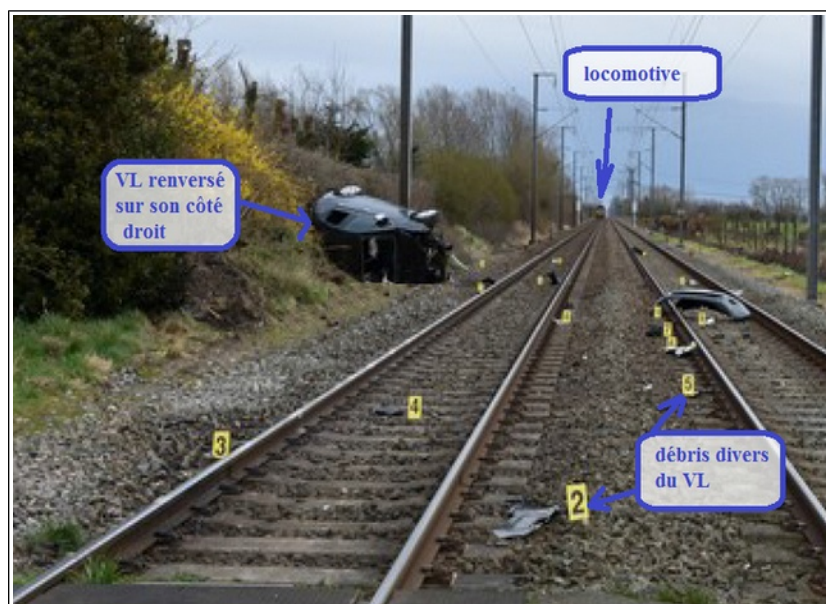
**Figure 14 : État des lieux après l'accident,  
le VL est couché sur son côté droit à une trentaine de mètres du PN82**

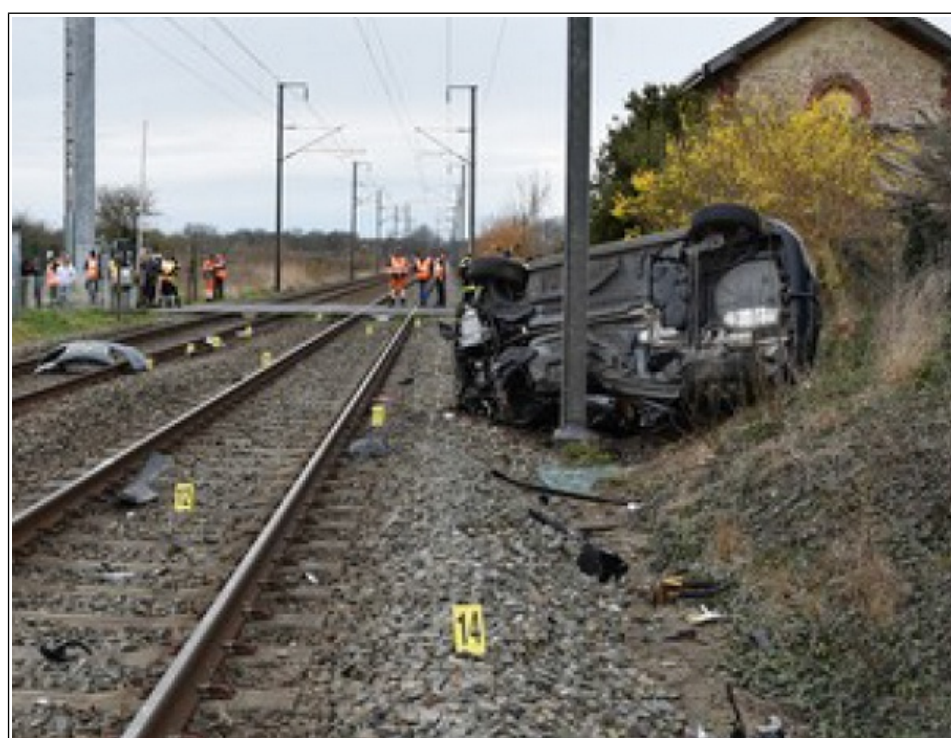
**Figure 15 : État des lieux après l'accident,  
le VL est couché contre le poteau support de caténaire**

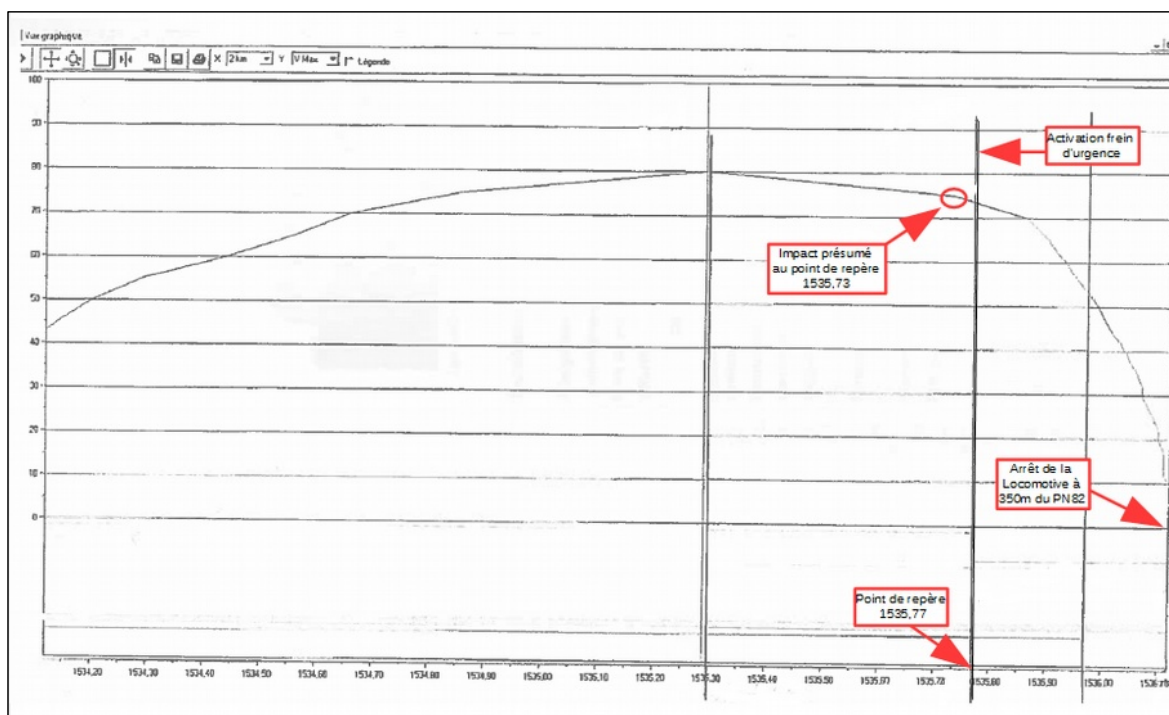
Le freinage d'urgence est enclenché au point de repère 1535,77, soit environ 40 m après le PN82. À la vitesse de 75 km/h, cela représente un peu plus de 1,5 s après l'impact. Ce temps de réaction est cohérent avec le témoignage du conducteur qui, surpris par l'apparition brusque du VL devant lui, a été projeté sur le tableau de bord au moment du choc.

La locomotive s'arrête 350 m après le début du freinage.

Figure 17 : copie de la courbe graphique de la vitesse du train

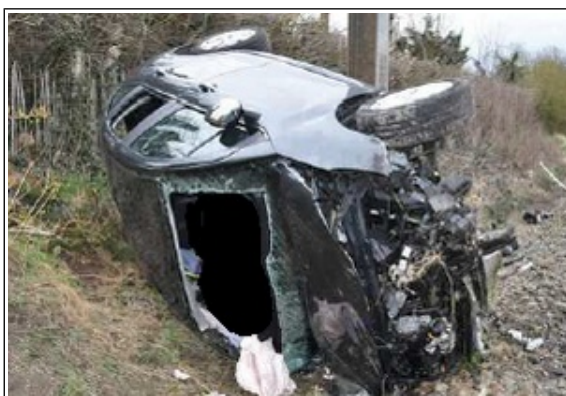
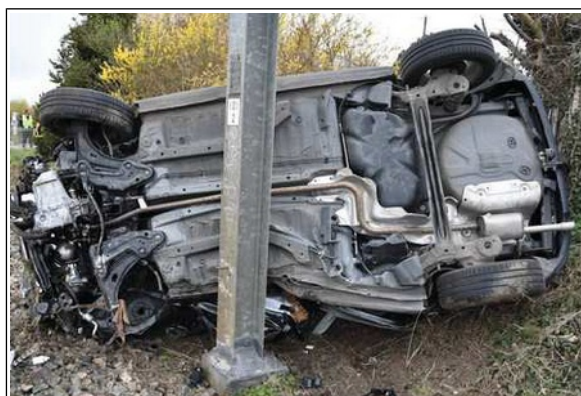
L'avant et le côté droit du véhicule sont très endommagés. Le côté gauche ne présente aucune trace de choc. Le bas de caisse a été fortement embouti au niveau de la porte du passager avant.

**Figure 19 : Localisation des dégâts**

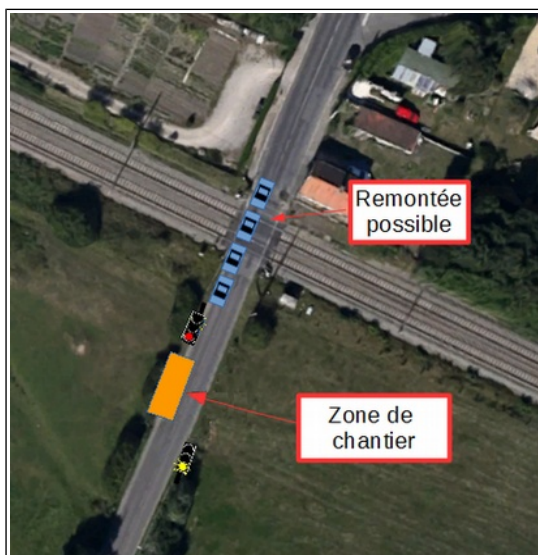
**Figure 23**

**En fonction de la position du feu KR11, une remontée de véhicules est possible sur le PN82**

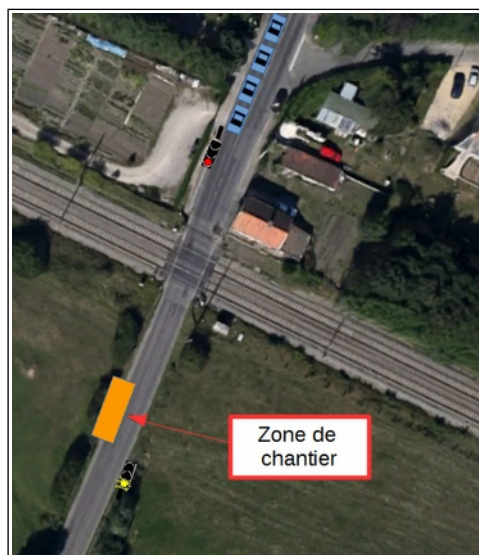
**Figure 24**

Le positionnement des feux d'alternat par rapport à la zone de travaux dépend de l'environnement du chantier. Au moment de l'accident, les travaux avaient lieu au sud des voies ferrées. Si le feu KR11 avait été positionné du même côté que les travaux, les voitures arrêtées à ce feu d'alternat pouvaient créer une file remontant jusqu'au passage à niveau (cf. fig 23). Pour éviter une telle situation à risque, le feu KR11 a été déplacé par l'entreprise en amont du PN82 (cf. fig 24).
