**RAPPORT
D'ENQUÊTE TECHNIQUE**
sur le heurt du pont autoroutier
à Givors (69)
par le bateau à passager
BIJOU DU RHÔNE
le 6 avril 2018

Affaire n° BEATT-2018-16

**Rapport d'enquête technique
sur le heurt du pont autoroutier à Givors (69)
par le bateau à passagers BIJOU DU RHÔNE
le 6 avril 2018**

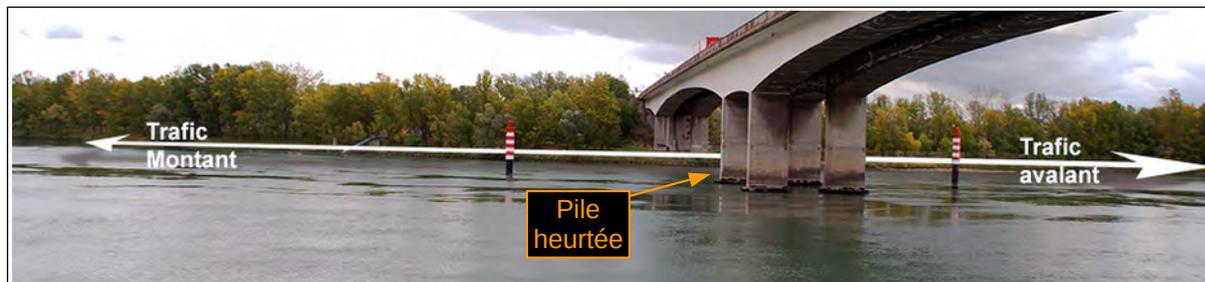
Figure 10 : Pont autoroutier et passe recommandée

Le pont autoroutier de Givors situé au PK 18 permet à l'autoroute A47 une traversée du Rhône en 2 × 2 voies. De longueur 300 mètres, il est constitué de 5 travées de longueurs respectives 30 m, 110 m, 20 m, 110 m et 30 m. La partie centrale repose sur quatre culées positionnées approximativement au milieu du fleuve au niveau de la voûte centrale.

Un espar⁵ rouge et blanc est positionné devant les piles de pont les plus proches de la rive gauche du fleuve. Il balise un côté de la voie navigable et signale l'obstacle constitué par la pile de pont. Un espar vert, positionné à environ 350 m de part et d'autre du pont, balise l'autre côté.

Un losange jaune, comme celui présenté en figure 3, indique la passe recommandée. Au niveau de l'autre passe, un panneau de type E10 indique que la voie suivie est considérée comme affluente à la voie rencontrée.

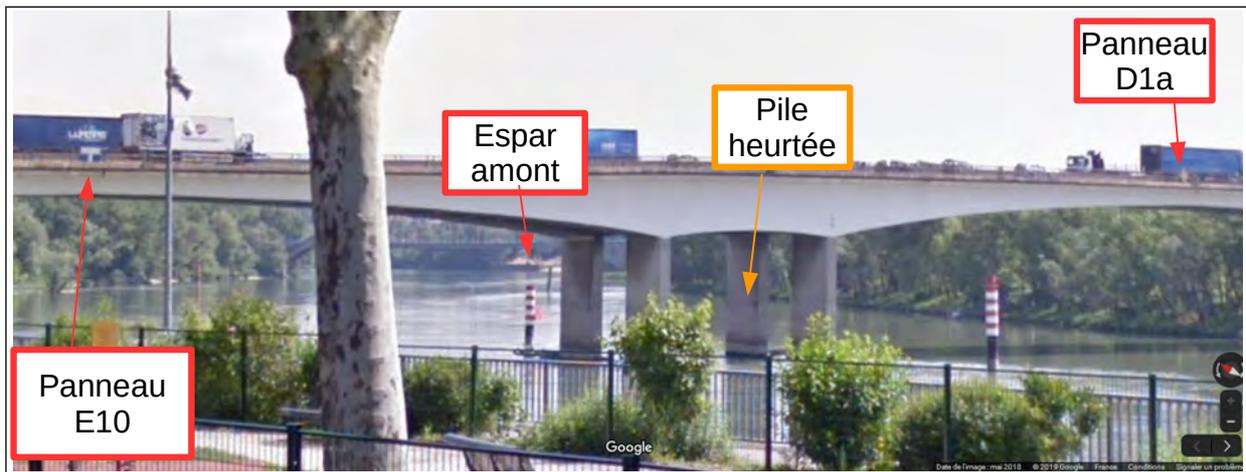
Figure 12 : Photo du pont autoroutier côté aval (source Google, mai 2018)

On peut noter que la passe de droite pour les bateaux avalants est signalée par un panneau de signalisation d'indication de type E10, alors que la carte électronique présente une signalisation d'interdiction représentée par des panneaux de type A1.

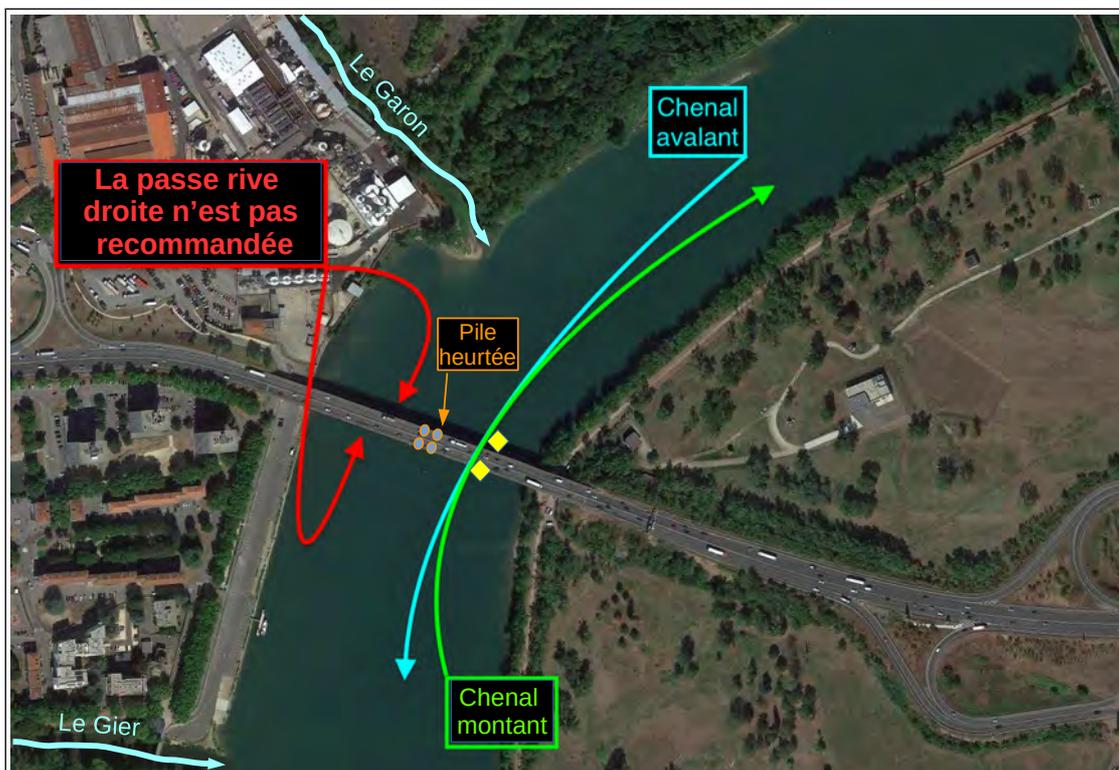
Figure 14 : Environnement du pont autoroutier

Juste en amont et en aval du pont rive droite se jettent le Garon et le Gier. L'impact de ces deux cours d'eau sur les flux du Rhône n'est pas connu par manque de données sur les courants et la bathymétrie.

Une autre des particularités du pont réside dans le fait qu'il se trouve dans un méandre du Rhône. Le bateau est donc avec un angle de barre plus ou moins important suivant l'approche pour le passage du pont.

De nuit, la visibilité du pont est fortement diminuée par les nombreux éclairages et sources lumineuses présents sur la rive droite en aval de cet ouvrage, qui ont pour effet de plonger, par contraste, le pont et le fleuve dans une obscurité dense. Les infrastructures du pont, et en particulier les piles du pont sont difficilement détectables à l'œil nu.

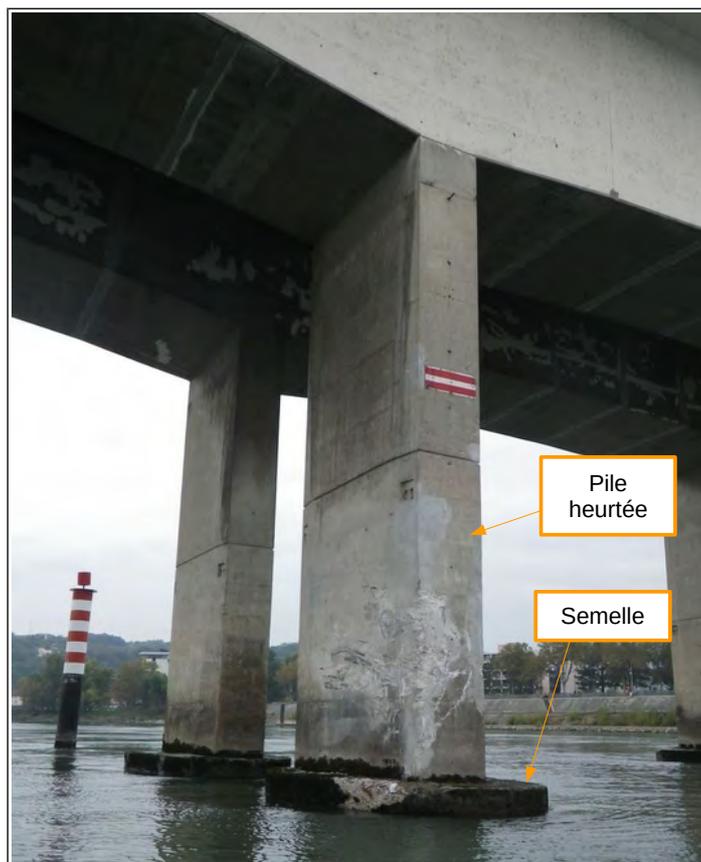
Figure 16 : Piles centrales du pont autoroutier dans le sens des bateaux avalants
(source CEREMA)

Le lendemain matin après l'accident, les services de la police fluviale de Lyon sont arrivés sur les lieux et n'ont pas constaté de traces particulières sur les piles. Les dégâts sur le bateau n'étaient visibles que de l'intérieur car ils se trouvaient sous la ligne de flottaison. Manifestement, les dégâts ont été causés par la semelle d'une des piles et non par la pile elle-même. Le jour de l'accident, les semelles étaient immergées et n'ont pas pu être inspectées.

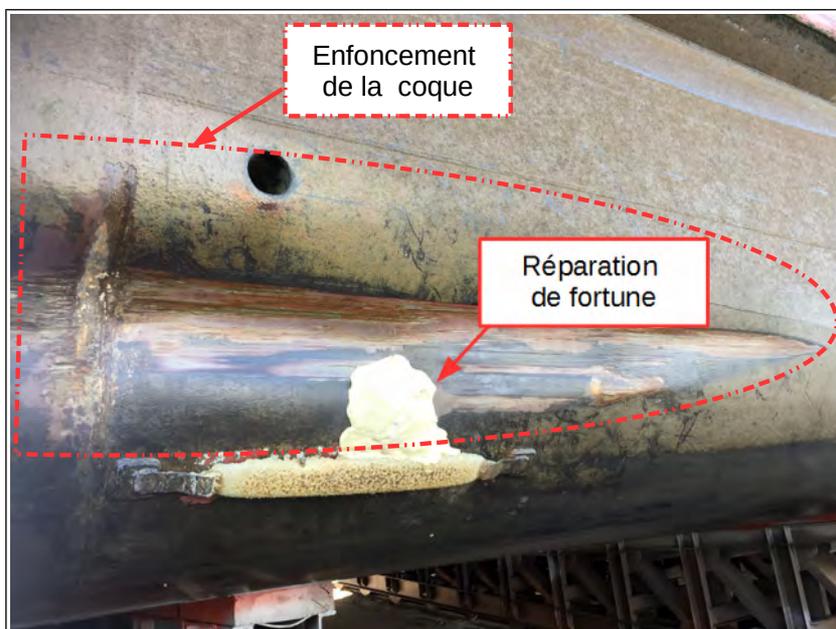
Figure 17 : Colmatage de fortune à l'époxy et enfoncement de la coque

Le bordereau d'intervention souligne que la coque a été endommagée sous la ligne de flottaison à environ 25 mètres de la poupe et que la perforation de la coque mesure 10 cm x 5 cm environ.

Le 7 avril 2018 vers 19 h, la société de travaux sous-marins Scaphtek a réalisé un colmatage de fortune de la voie d'eau par l'extérieur, à l'aide d'un produit époxy applicable sous l'eau.

Un colmatage intérieur a également été réalisé en utilisant une plaque spéciale de caoutchouc et des tasseaux de bois. Des pompes de cale mobiles ont été installées dans le local de stockage, et une surveillance continue a été mise en place par l'équipage.

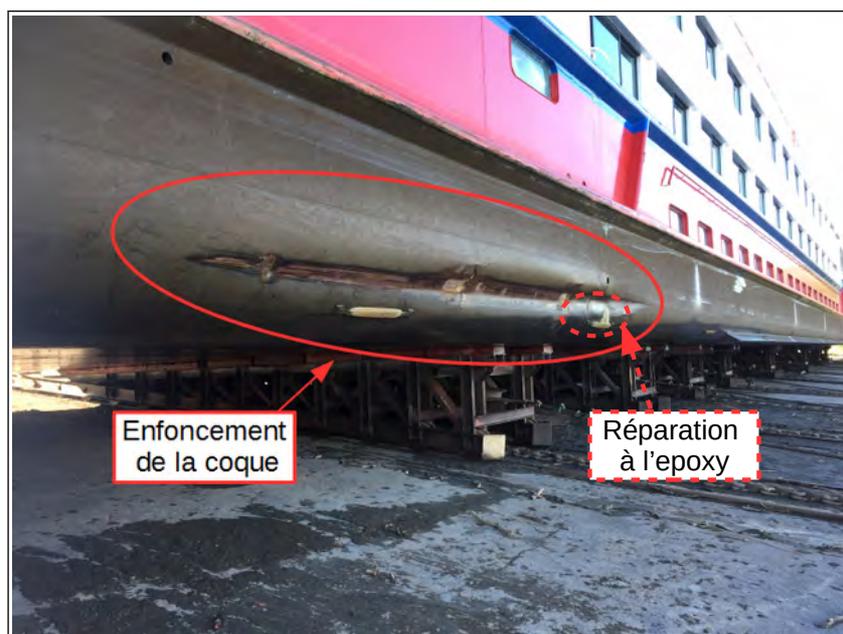
Figure 18 : Dégâts sur la coque avant réparation

Seuls des dégâts matériels à la coque, au niveau de la voie d'eau située côté tribord à environ 25 m de la poupe, ont été constatés. Une déformation de la coque du bateau est visible de l'intérieur sur 1 m de long et 50 cm de large.

- *contrôle des points de soudure sur le périmètre des dégâts, qui sont re-soudés si besoin ;*
- *la fuite est soudée ;*
- *sur le périmètre de la cale, des plaques de métal sont soudés sur 8 m ;*
- *contrôle d'étanchéité de la cellule de ballast.*

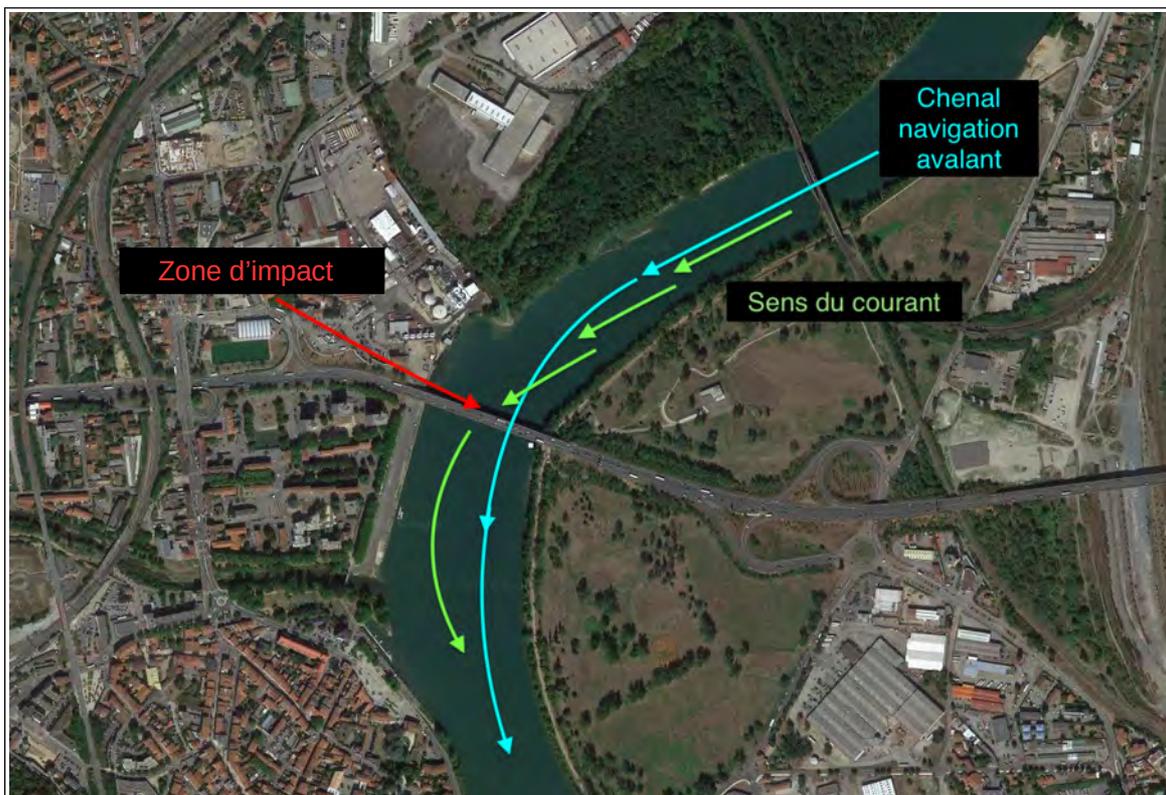
Figure 22 : Courants et chenal de navigation

Malgré le positionnement du chenal de navigation à 20 m des balises, les bateaux impliqués dans les derniers accidents ont heurté la même pile de pont, probablement parce que le courant, dont la direction forme un angle avec le chenal, se dirige vers les piles centrales.

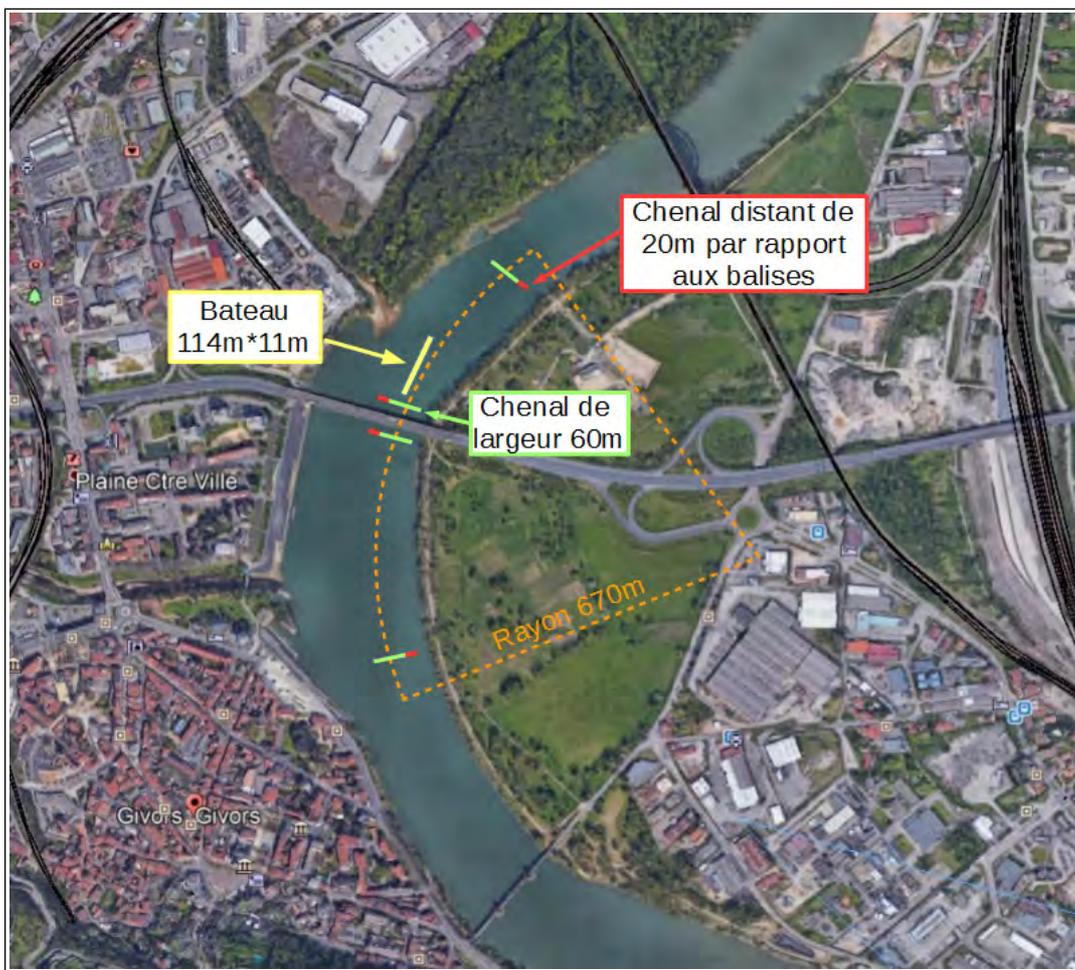
Figure 24 : Localisation et courbure du chenal

Dans les courbes, une surlargeur doit être appliquée à cette valeur. Elle est fonction du rayon de navigation, qui est pris sur l'axe du chenal. La figure 24 positionne ce couloir de navigation dont la largeur est de 60 m et dont les bords se trouvent à 20 m au droit des balises jalonnant la voie navigable en amont et en aval du pont et devant les piles de cet ouvrage. Schématiquement, le rayon de navigation peut être estimé à 670 m donc proche du rayon minimal réduit précisé dans le « tableau des caractéristiques de voies navigables à adopter pour les projets ».

Le tableau précité indique que la valeur de la surlargeur à appliquer doit être égale à $16\,000/R$, soit être de 24 m. La largeur de la voie navigable doit donc être légèrement supérieure à une soixantaine de mètres.
