**RAPPORT  
D'ENQUÊTE TECHNIQUE**  
sur le déraillement d'un TGV  
le 24 août 2018  
en gare de Marseille Saint-Charles

**Bureau d'Enquêtes sur les Accidents  
de Transport Terrestre**

Affaire n° BEATT-2018-09

**Rapport d'enquête technique  
sur le déraillement d'un TGV  
survenu le 24 août 2018  
en gare de Marseille Saint-Charles (13)**

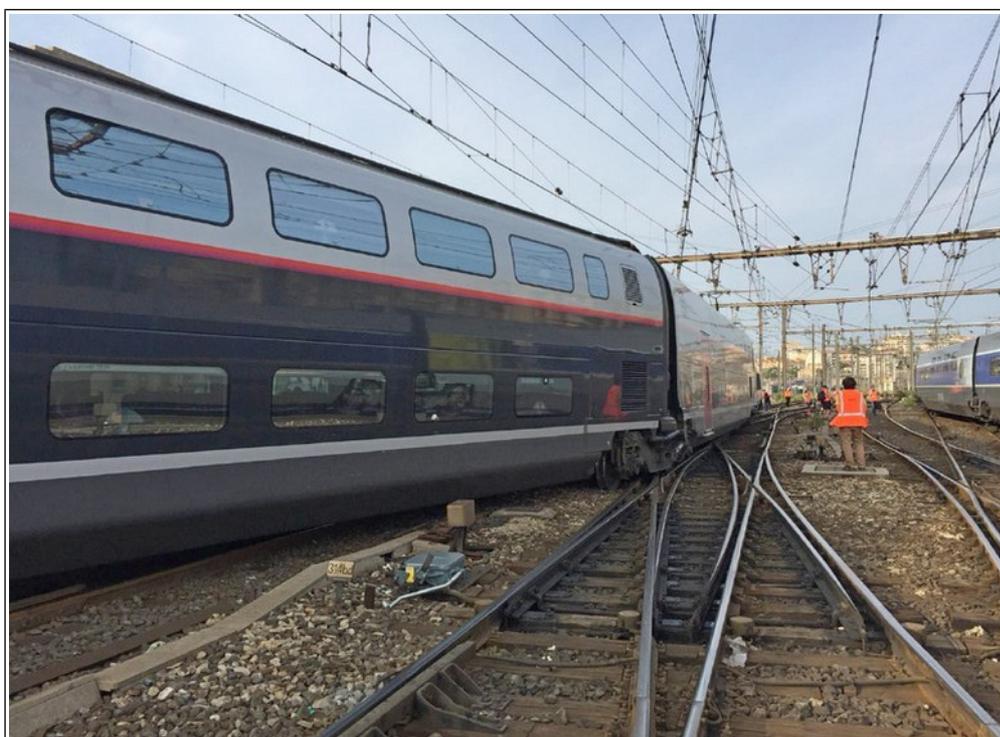
*Figure 1 : la rame déraillée en entrée de gare*

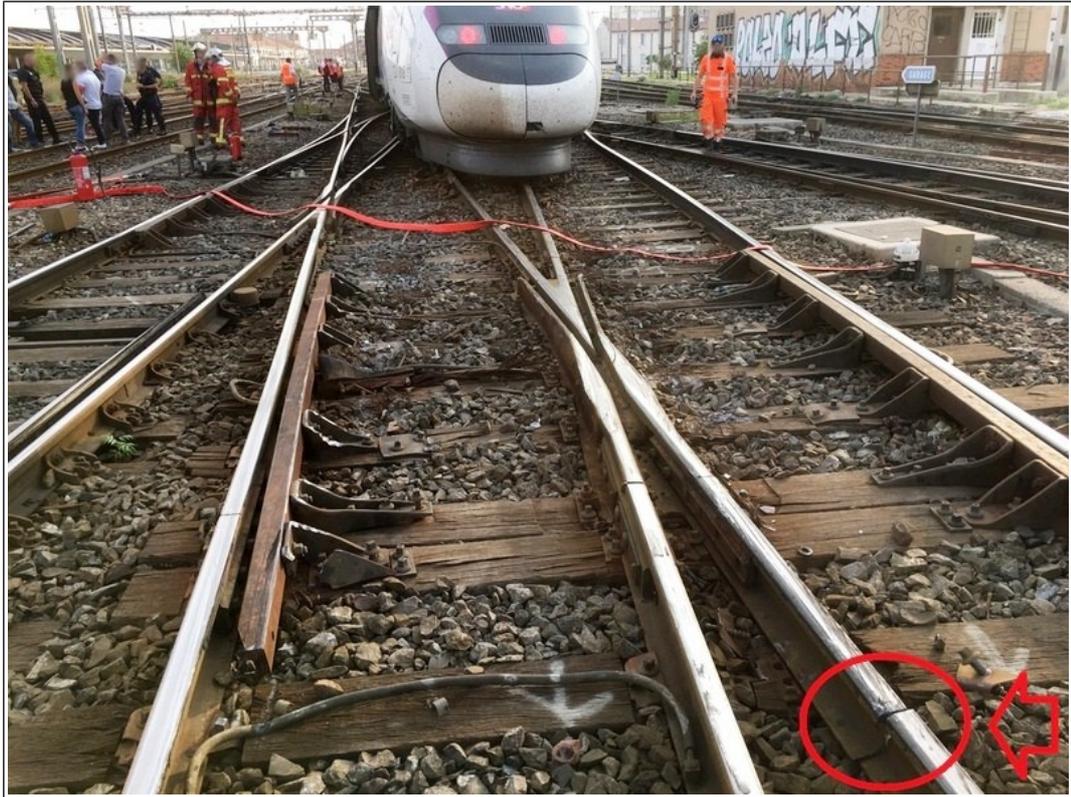
Pour l'infrastructure, une dizaine d'aiguillages sont endommagés ainsi que du matériel de signalisation disposé en voie. Il est aussi immédiatement repéré une rupture de rail sur un aiguillage qui est identifié comme le point d'origine du déraillement.

*Figure 2 : l'arrière de la rame qui a déraillé.  
Au premier plan à droite, cerclée en rouge, la rupture de rail*

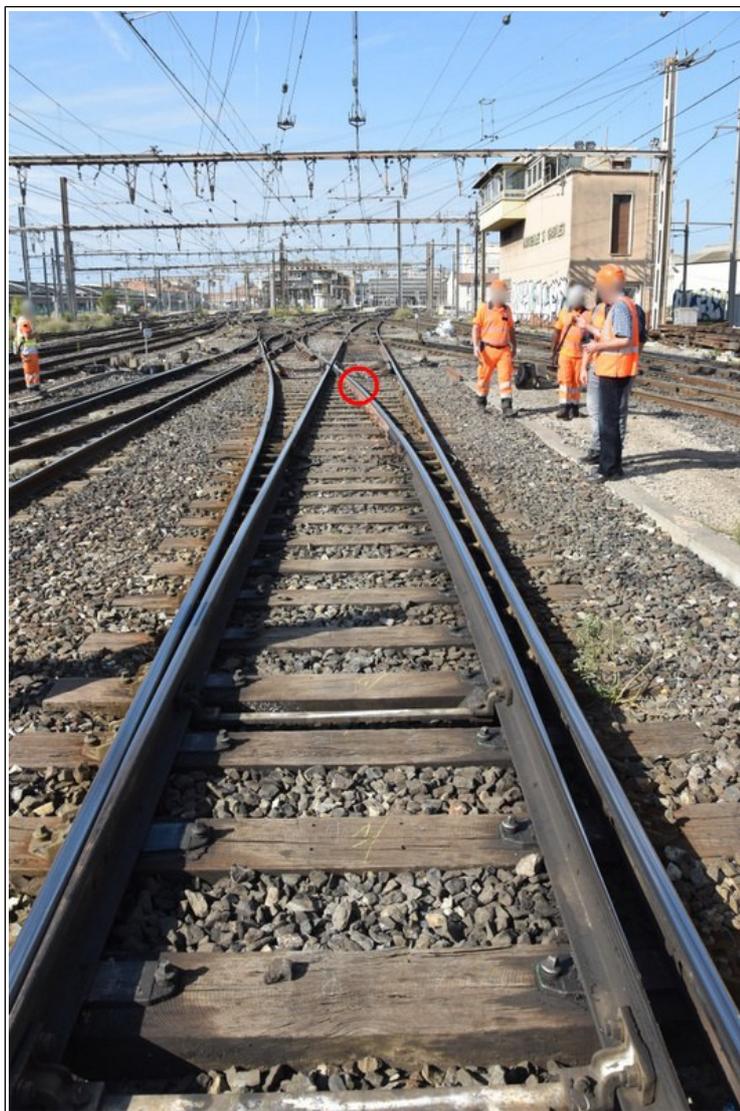
La figure ci-dessous montre le branchement simple n° 312a, avec déviation à gauche, en entrée de gare. Il a été emprunté par le TGV 6145 dans le sens de la photographie en étant dévié vers la gauche (nota : sur la photographie l'aiguillage n'est pas positionné en voie déviée mais en voie directe). Il s'agit de l'aiguillage sur lequel s'est produit la rupture de rail et le déraillement.

**Figure 8 : branchement simple n° 312a en gare de Marseille, à déviation à gauche.  
Cerclé en rouge, l'emplacement de la rupture de rail.**

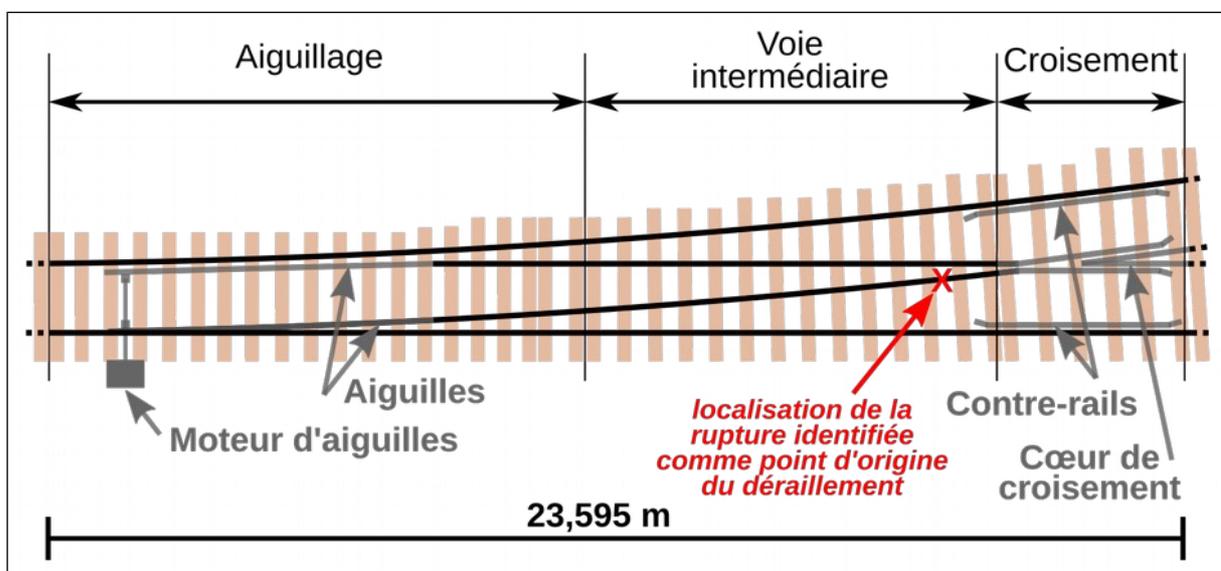
La rupture de rail, identifiée immédiatement après l'accident comme étant le point d'origine du déraillement, s'est produite dans la partie de voie intermédiaire de l'aiguillage 312a, juste avant le cœur (voir la localisation en rouge sur la figure ci-dessous).

**Figure 10 : principaux constituants de l'aiguillage et localisation de la rupture**

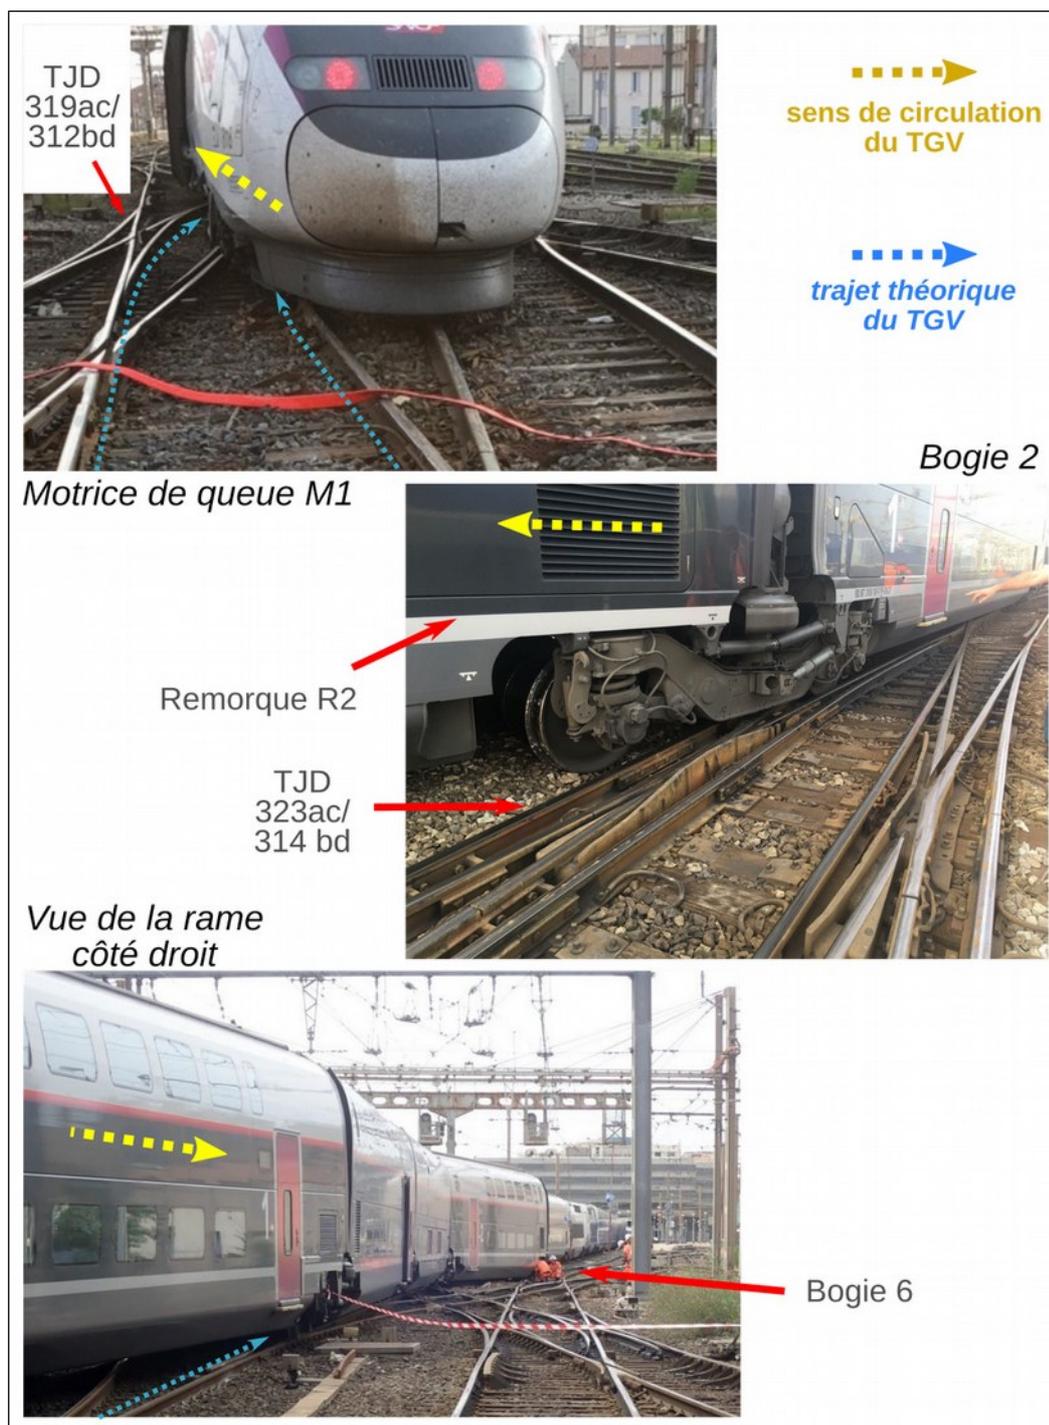
Deux bogies, le 6 et le 2, sont entièrement sortis des deux files de rail de leur voie, le bogie 2 vers la gauche et le bogie 6 vers la droite. Le bogie 4 est sur rail, il s'est en toute vraisemblance réentraîlé. Les autres bogies déraillés ont conservé une ligne de roue entre les deux rails de leur voie et se sont déportés vers la droite.

Figure 14 : vues des bogies les plus déportés

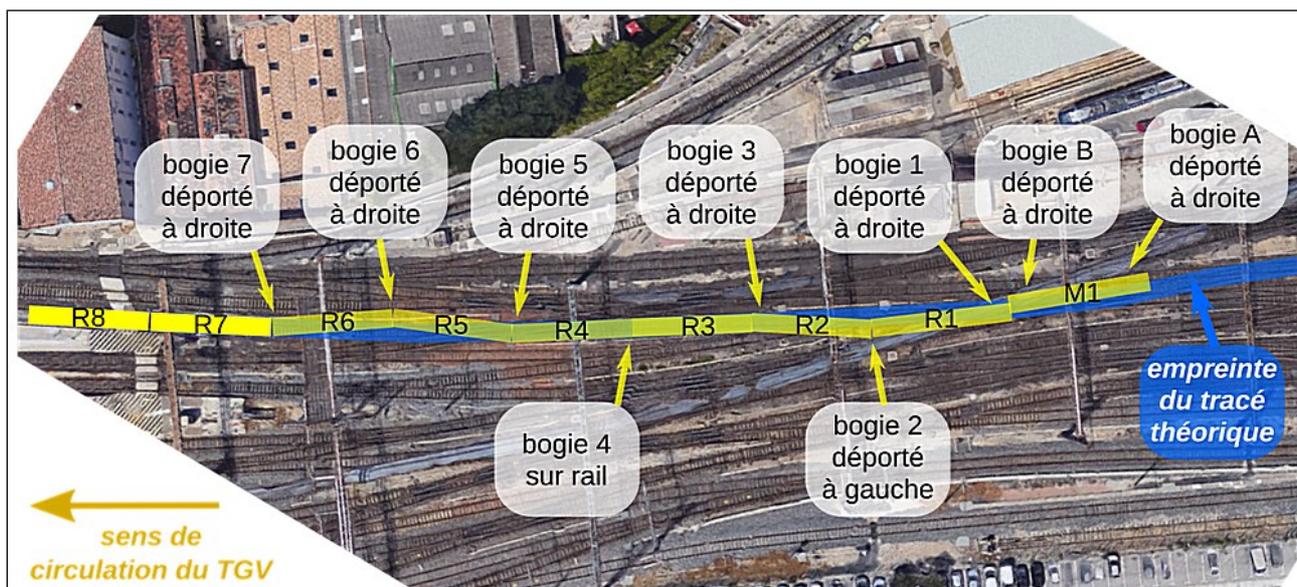
Figure 15 : situation des bogies déraillés de la rame de queue

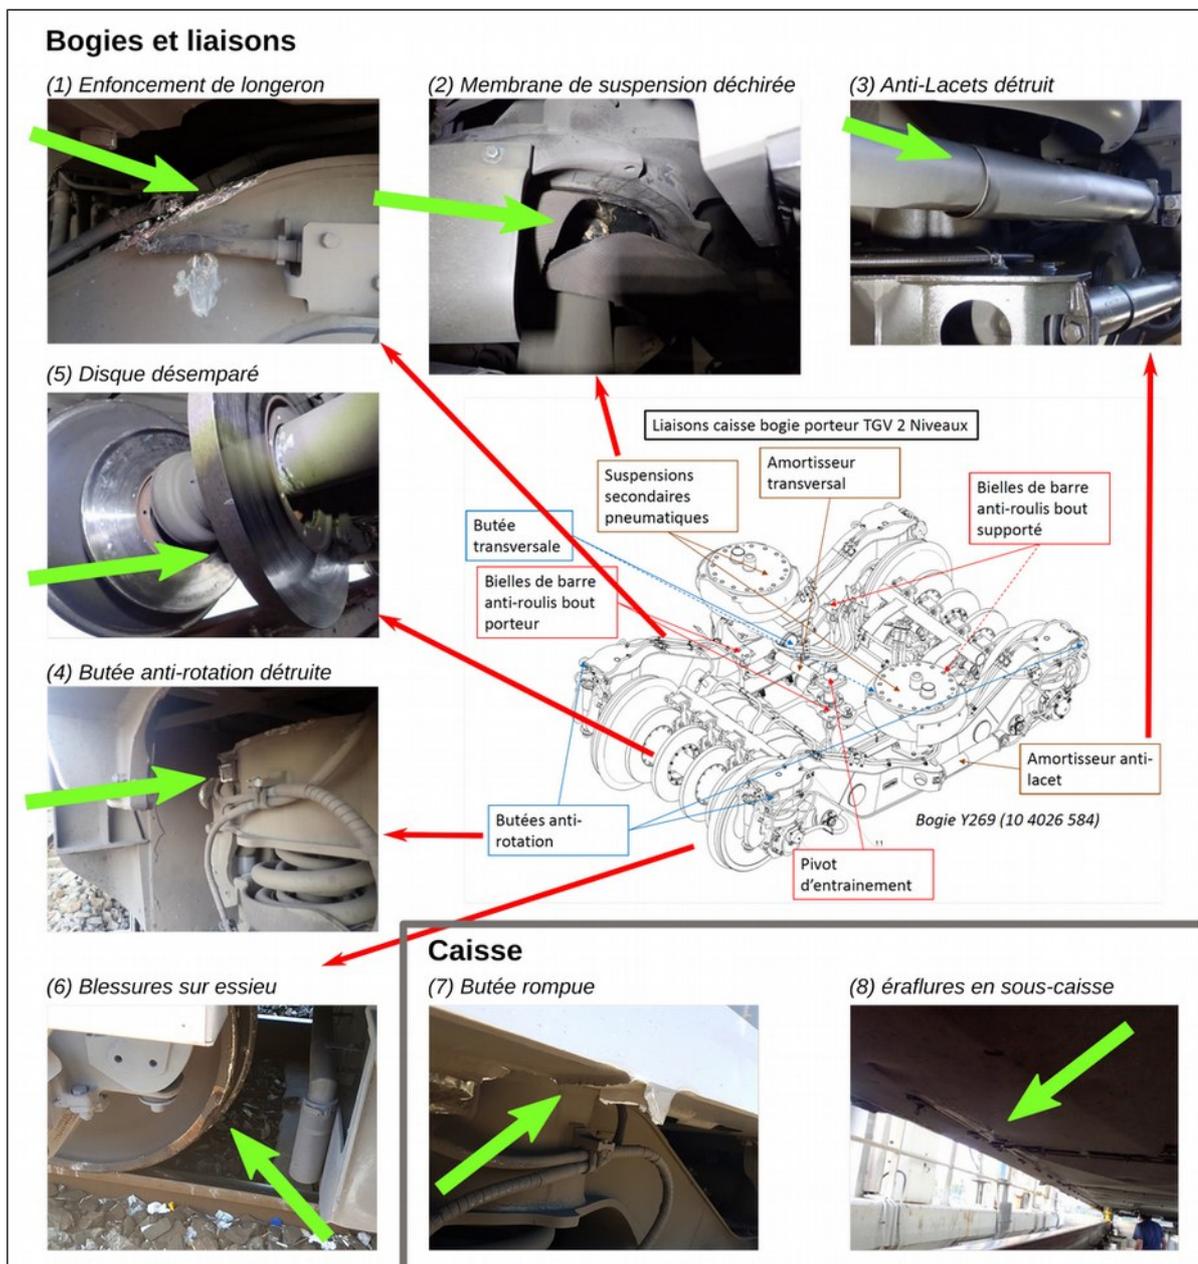
Sur la rame 818 de queue, l'accident a causé des dégradations sérieuses sur plusieurs remorques et sur plusieurs bogies, depuis le bogie 7 jusqu'à la queue. Une synthèse de ces dégradations est donnée dans le tableau ci-dessous. Quelques illustrations sont données sur la figure suivante.

Élément de rame		Nature des dégradations (numéro de photo en figure suivante)		Localisation
<b>Bogies</b>	Châssis		Choc avec support d'amortisseur	Bogies 7 à A
		1	Enfoncement de longeron	Bogies 1, 2 et 7
	Butées de rotation	4	Butée(s) arrachée(s)	Bogies 1 et 4 à 7
	Butée transversale		Butée détruite	Bogie 2
	Disques de frein	5	Désolidarisation(s) de disque de frein	Bogies 1, 3, 4, 6 et 7
	Essieu	6	Blessures	Bogies 7 à A
<b>Liaisons mécaniques</b>	Amortisseur transversal		Choc	Bogies 3 à 7
	Bielle de barre anti-roulis		Rupture de fixation(s) de bielle	Bogies 1 à 6
	Suspension secondaire	2	Membrane sortie de son logement ou déchirée	Bogies 2, 4 et 6
	Bogies moteur		Frottement sur carter de pont moteur	Bogie A et B
	Amortisseurs	3	Anti-lacets détruit	Bogies 2, 6 et 7
<b>Caisse et structure de caisse</b>	Butées de caisse	7	Choc ou butée rompue	R1 à R7
	Sous-caisse	8	Traces de frottement et éraflures	M1, R1, R2, R4 à R6

Châssis		Structure de caisse déformée ou localement perforée	R2 à R7

**Figure 16 : dégradations constatées sur la rame de queue**

Ainsi, au-delà du bogie 7, tous les véhicules déraillés présentent des dégradations au niveau des bogies et de la structure de caisse. Toutes sont une conséquence du déraillement. Parmi les dégâts les plus notables qui restent toutefois limités, nous notons :

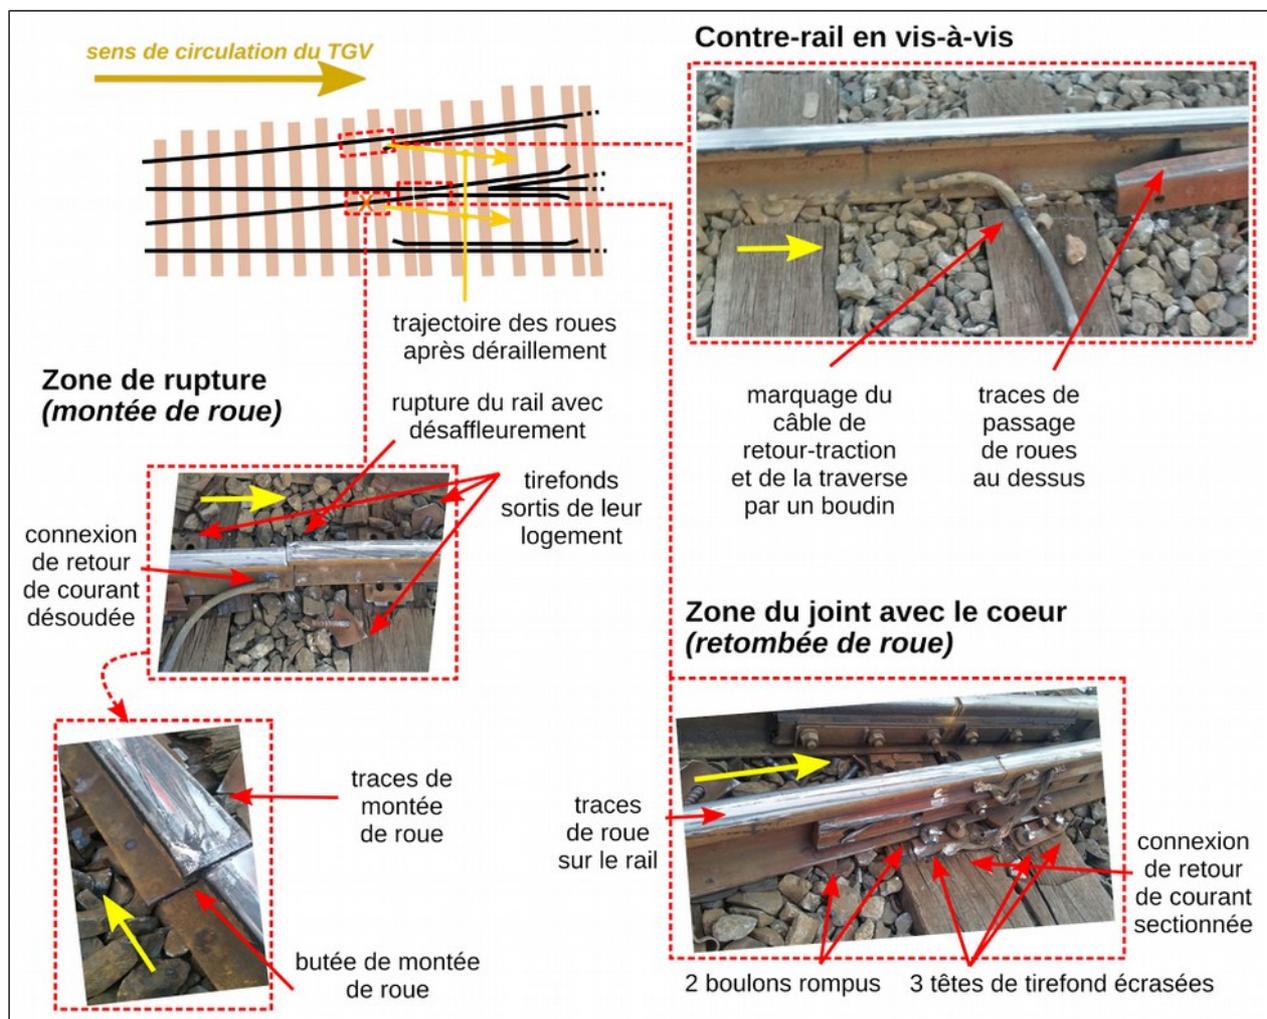
La première dégradation rencontrée est une rupture de rail sur le branchement 312a. Elle est localisée sur la file de droite de la voie déviée dans la partie intermédiaire, 1 160 mm avant le joint avec le cœur. Les quatre tirefonds en place sont sortis de leur logement au droit de la rupture. Les attaches sont ainsi libres.

La rupture présente un désaffleurement latéral de 25 mm des deux éléments de rail sectionnés. Des traces attestent du martellement du désaffleurement du côté intérieur de la voie par le passage de plusieurs boudins d'essieux. Le désaffleurement a produit une butée favorisant la montée des roues sur le rail. D'autres traces de roue à la surface du rail sont observables immédiatement après la section de rupture, attestant de la montée de roue.

Un marquage sur un câble de retour traction fixé sur la traverse suivant la rupture atteste de la chute d'au moins un essieu dès cette traverse. D'autres traces sur le contre-rail situé immédiatement après cette traverse, en vis-à-vis de la rupture, attestent du passage d'autres boudins sur le contre-rail et de leur retombée au droit du contre-rail. Le contre-rail est déformé et les supports de fixation sont cassés.

Ces traces de retombée se retrouvent en vis-à-vis sur le joint avec le cœur. Deux boulons, trois têtes de tirefonds et une connexion de retour de courant-traction sont cassés par la retombée des roues. Le patin est également marqué. Il est possible d'en conclure que la retombée des roues s'est produite entre 50 cm et 1,50 m après la rupture, vers la droite de la voie.

Figure 17 : dégradations constatées sur l'aiguillage 312a

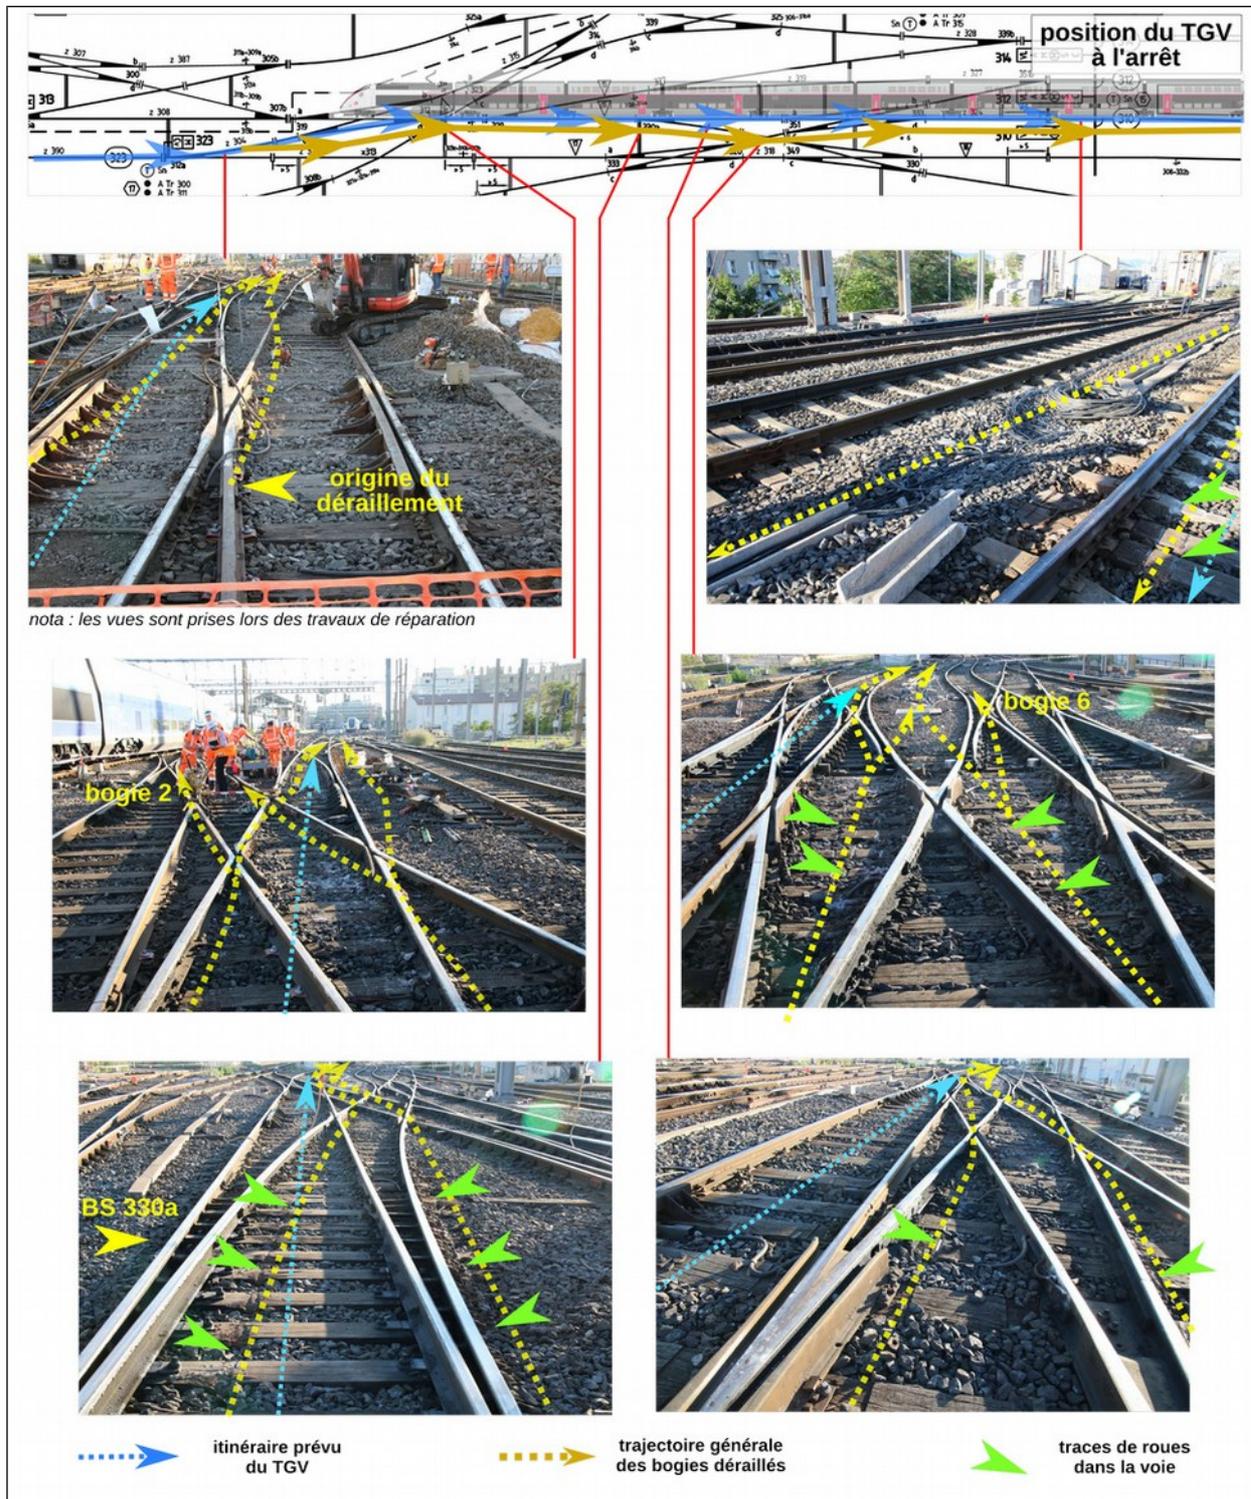
L'ensemble de ces dégâts à l'aval de l'aiguillage 312a sont des conséquences du passage des roues déraillées.

Figure 18 : dégradations sur la trajectoire après déraillement

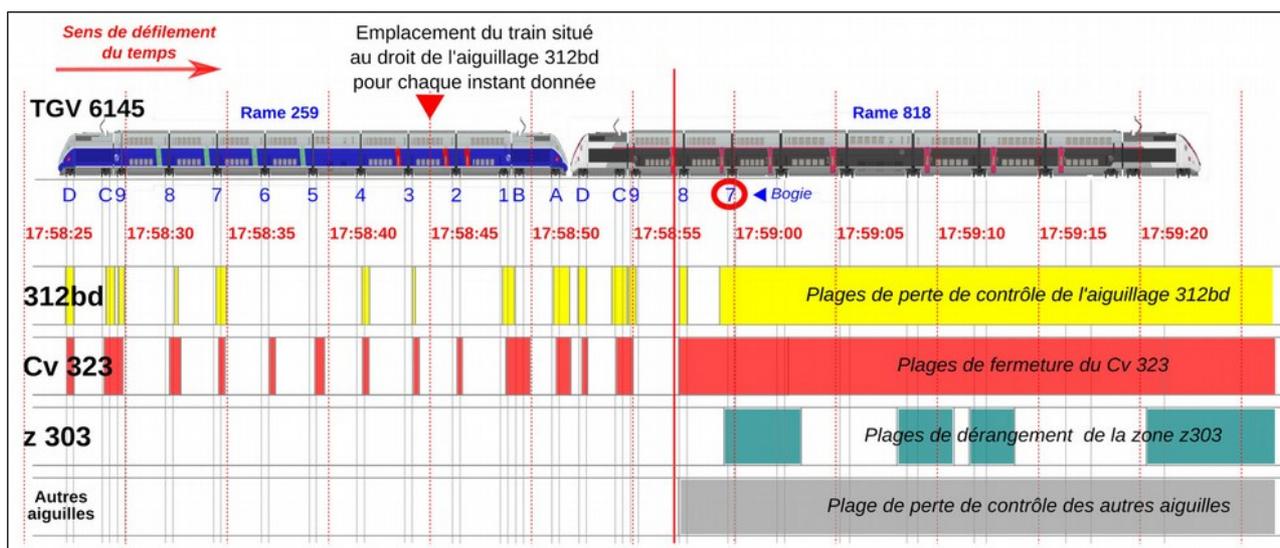
- sur les 30 secondes entre 17 h 58 min 27 s et 17 h 58 min 57 s (partie gauche du graphique), des anomalies se produisent au passage de l'avant du train. Il s'agit de la perte de contrôle de l'aiguille 312bd et du battement du signal Cv 323. Les anomalies se produisent en correspondance exacte avec le passage des 13 bogies de l'avant du train sur l'aiguille 312bd qui perd son contrôle ;
- à partir du passage du bogie 7 de la rame 818, bogie qui a déraillé, de nombreuses anomalies de signalisation se produisent. Plusieurs aiguilles perdent leur contrôle en continu, certaines après quelques intermittences. La zone z303 sur la voie adjacente est occupée par intermittence puis en continu. Il s'agit de conséquences directes du déraillement du bogie 7 et des suivants.

**Figure 23 : correspondance du décontrôle de l'aiguille 312bd avec le passage des bogies de l'avant du train**

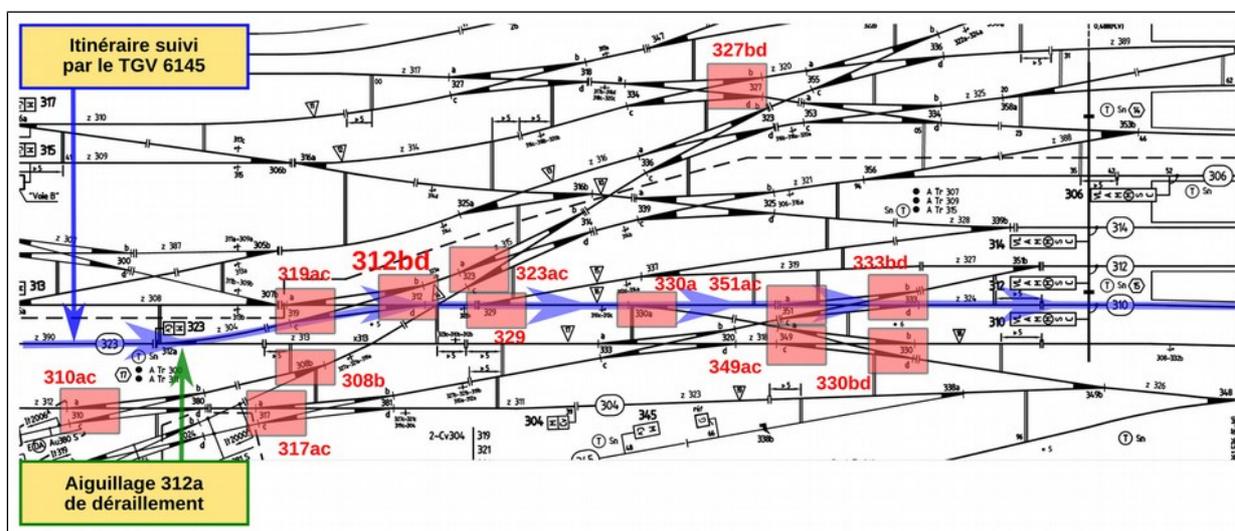
La figure ci-après donne la localisation des décontrôles (permanents) observés en **deuxième période** à la suite du déraillement. Certains aiguillages sont sur l'itinéraire du TGV 6145, d'autres en sont écartés. Les aiguilles décontrôlent en raison de l'endommagement d'une artère de câbles de signalisation entre la voie I et J par les roues déraillées du train, qui a conduit au sectionnement des câbles de contrôle-commande de ces aiguillages. Ces défauts sont tous des conséquences de l'accident.

Figure 24 : aiguillages ayant perdu leur contrôle après le déraillement

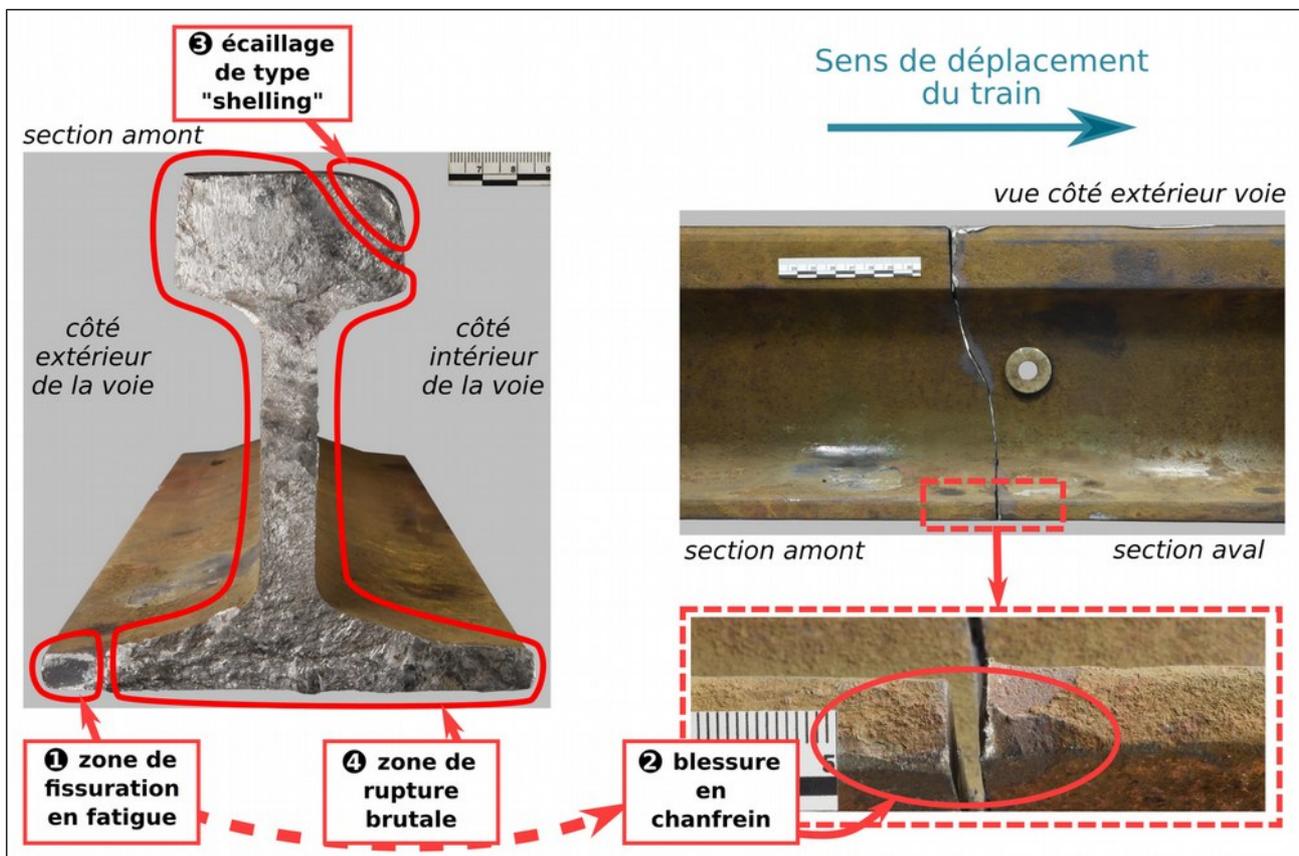
L'examen des sections amont et aval de rupture permet d'établir les constats suivants (voir la figure ci-dessous avec la numérotation en correspondance des paragraphes) :

- ① une **fissuration** s'est développée, selon un processus lent de type **fatigue**<sup>6</sup>, dans l'aile de patin<sup>7</sup> du côté extérieur à la voie (en bas à gauche de la section visualisée sur la figure). La zone fissurée est oxydée. Elle est de développement ancien ;
- ② en extrémité de cette zone fissurée, il y a une **blessure** se présentant sous l'aspect d'une trace de choc, qui est le point de départ du développement de la fissure ;

Figure 25 : examen général de la section de rail rompu

④ le reste de la section est en **rupture brutale**.

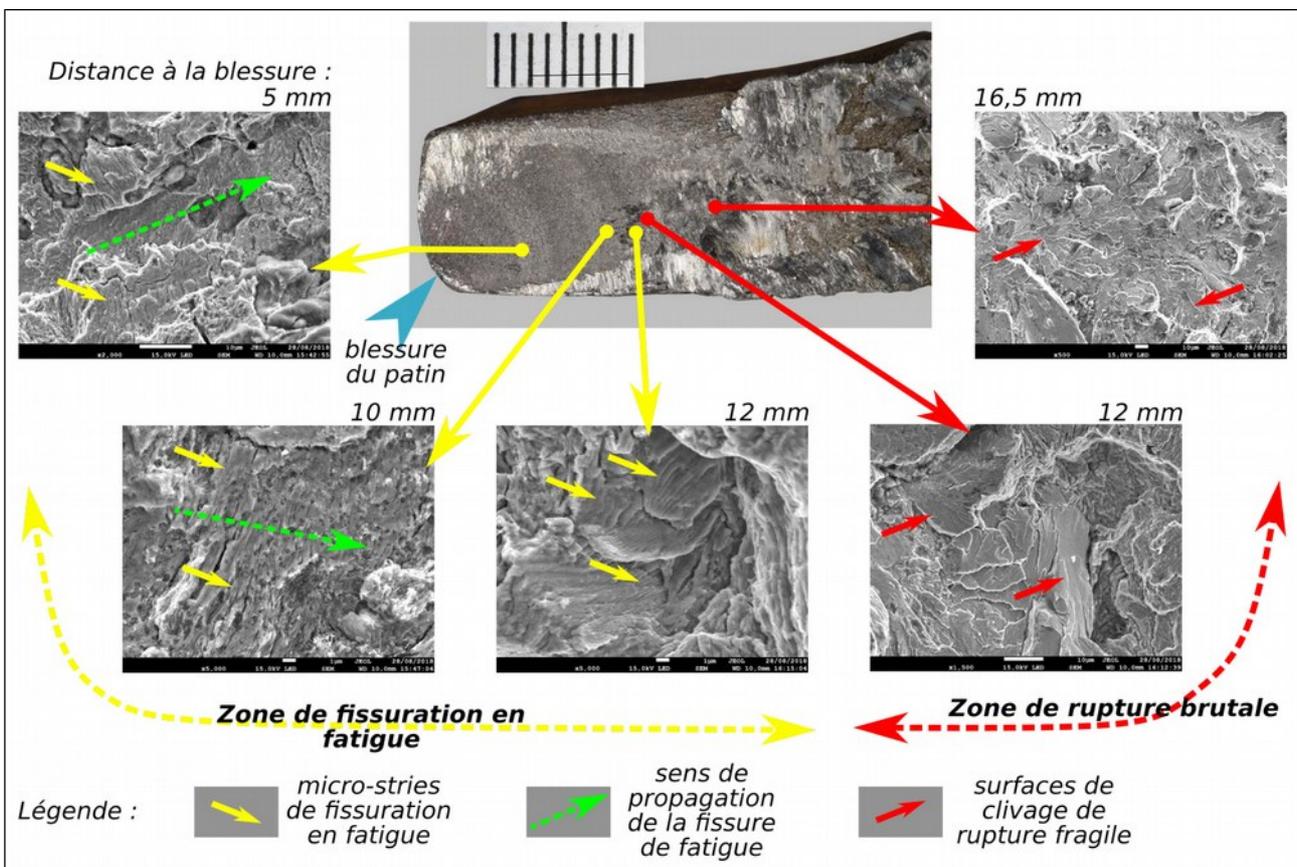
L'examen de la fissure en fatigue de l'aile du patin (❶) montre que sa longueur de développement ne peut être déterminée visuellement en raison d'un « matage » important des deux faces, autrement dit un écrasement des faces l'une contre l'autre qui s'est produit lors du passage des essieux après la rupture. L'analyse en laboratoire, notamment au microscope électronique, révèle cependant que la fissuration s'est amorcée à partir de la blessure en bord inférieur de patin, et qu'elle s'est développée lentement sur une longueur d'environ 12 mm dans l'aile du patin (voir figure ci-dessous).

Figure 26 : examen microfractographique de la fissure

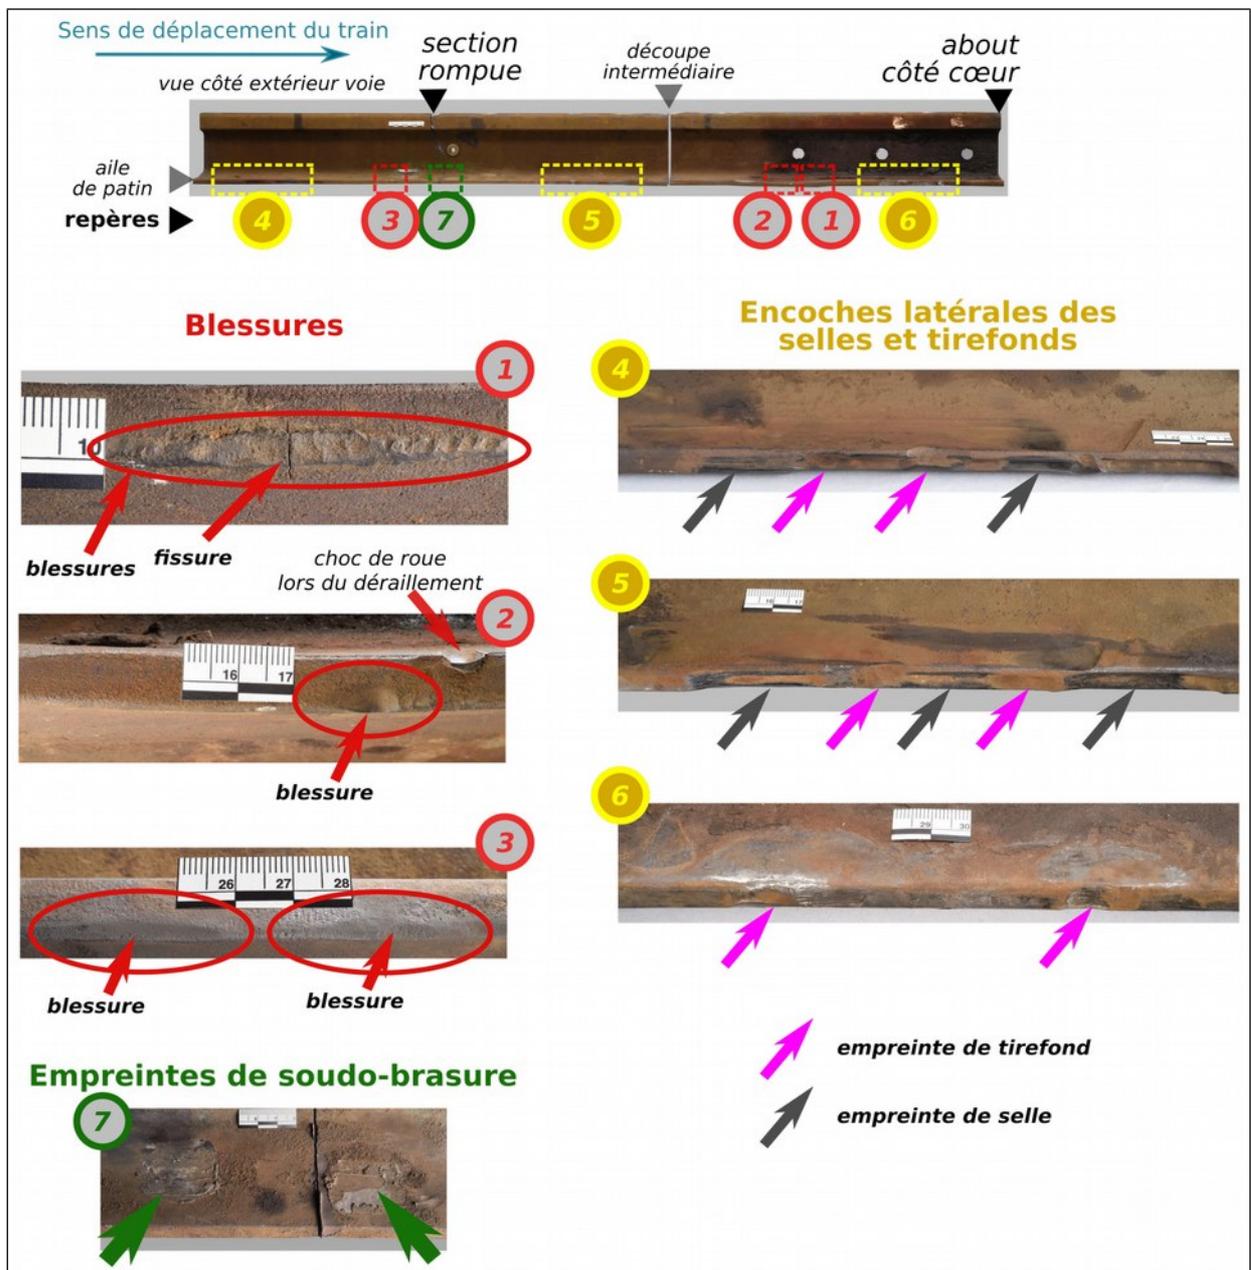
Enfin, deux autres **empreintes** sont visibles sur la face supérieure de l'aile extérieure du patin, de part et d'autre de la section rompue. Elles correspondent à des soudo-brasures de connexions électriques (repère (7) sur la figure 27), la plus proche de la rupture ayant été démontée. L'analyse micrographique ne révèle pas de structure fragilisante du matériau qui aurait pu intervenir dans le processus de rupture du rail dans cette zone.

Figure 27 : examen de l'aile extérieure de patin

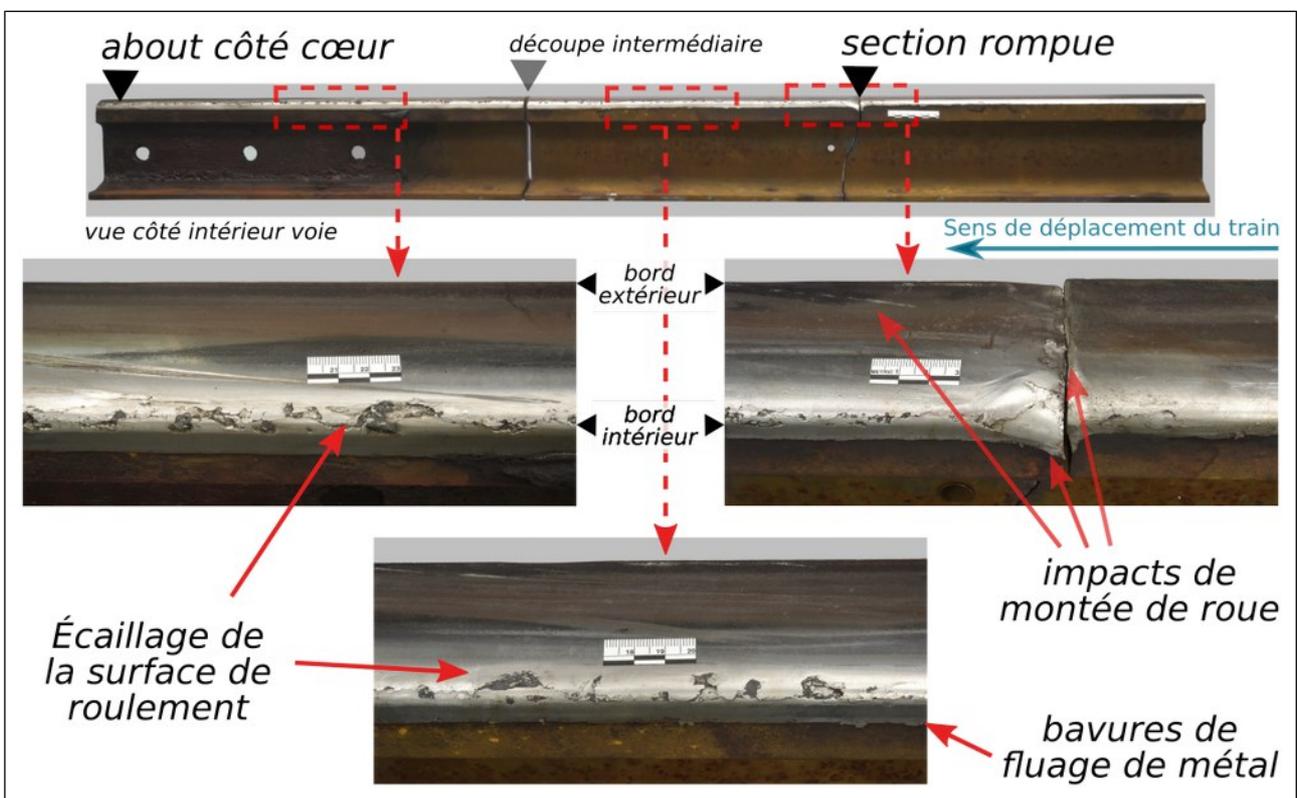
Il peut aussi être observé des impacts de montée de roue sur la surface de roulement. Contrairement aux défauts précédents, ils sont la conséquence du déraillement.

Figure 28 : examen de la surface de roulement

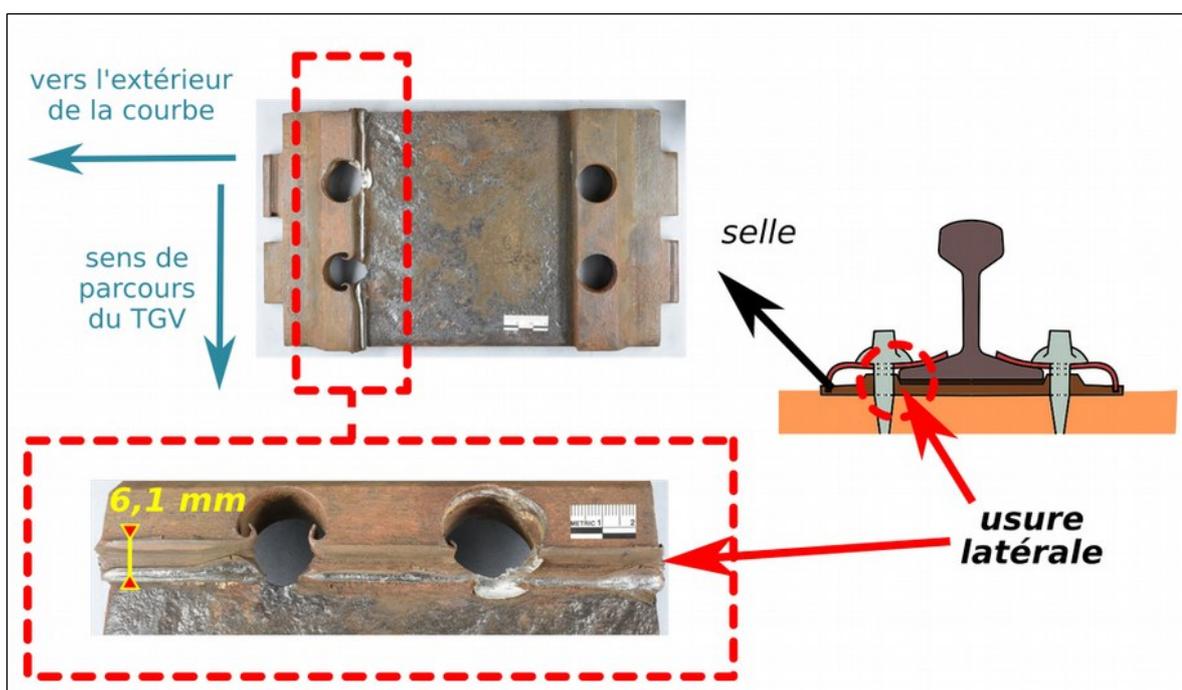
Ce défaut résulte de la poussée du rail vers l'extérieur de la courbe de l'aiguillage. Elle correspond par symétrie aux encoches observées sur le bord latéral extérieur du patin du rail rompu, décrites dans le paragraphe 3.8.3 (visualisées en jaune sur la figure 27).

Figure 29 : dégradation des selles d'appui

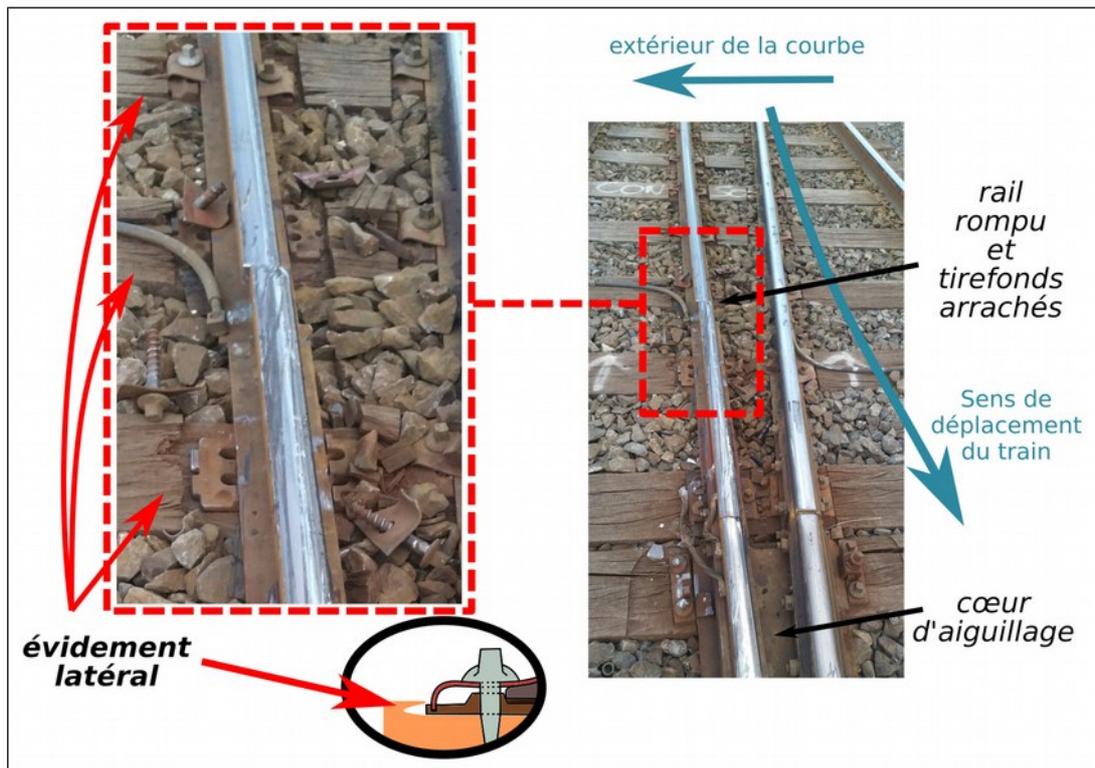
Rappelons aussi qu'après l'accident, il a été retrouvé quatre tirefonds sortis des traverses de part et d'autre de la section de rupture. Le rail étant toujours en place, cela semble indiquer que leur résistance à l'arrachement était atténuée. L'intensité de la sollicitation qui s'exerçait sur eux a rendu leur serrage moins efficace dans le temps.

Figure 30 : dégradation des traverses

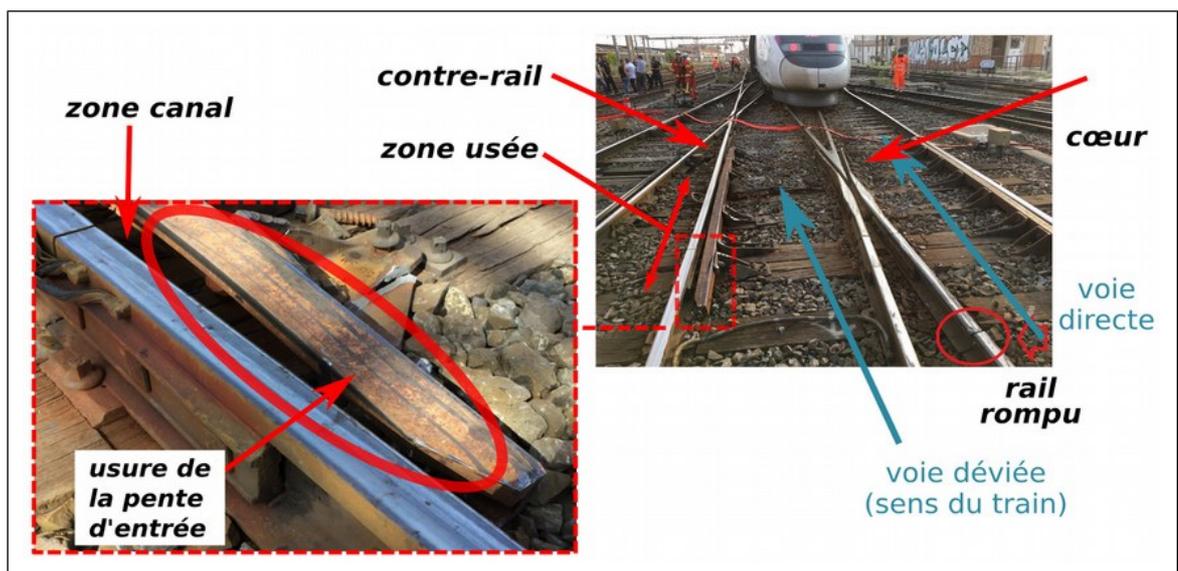
Il peut être constaté des traces d'usure du contre-rail sur la zone canal en partie centrale, et également sur la pente d'entrée du côté de l'aiguille. Cette usure est marquée bien que le contre-rail soit neuf. A contrario les 80 cm de la pente d'entrée de l'autre côté ne présentent aucune trace. Cette usure indique un frottement de l'intérieur des roues de train au passage du contre-rail. Il témoigne d'un effet de rattrapage de la poussée latérale de bogies vers l'extérieur de la courbe.

Figure 31 : usure du contre-rail

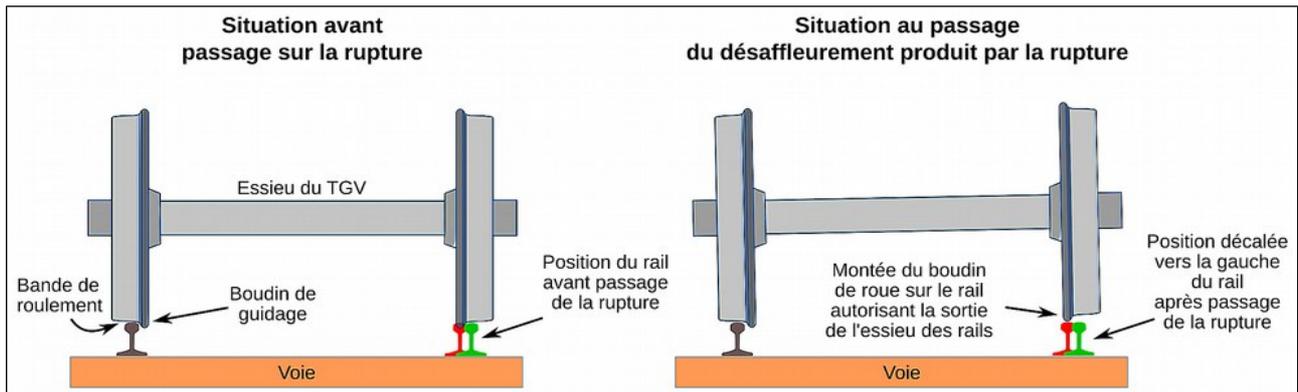
- Il n'y a pas d'indice sur le train permettant de suspecter une cause venant du matériel roulant (par exemple la casse d'un élément, une pièce traînante ou un organe bloqué). Les dégâts au matériel roulant sont des conséquences du déraillement.
- Le **déraillement résulte d'une rupture du rail** située sur la file extérieure de la voie déviée de l'aiguillage 312a, dans la partie de voie intermédiaire. La rupture sous le train a produit un désaffleurement du rail. Celui-ci a favorisé la montée de roue sur le rail et le déraillement des essieux de l'arrière du train.

Figure 32 : mise en évidence du déraillement par montée de la roue

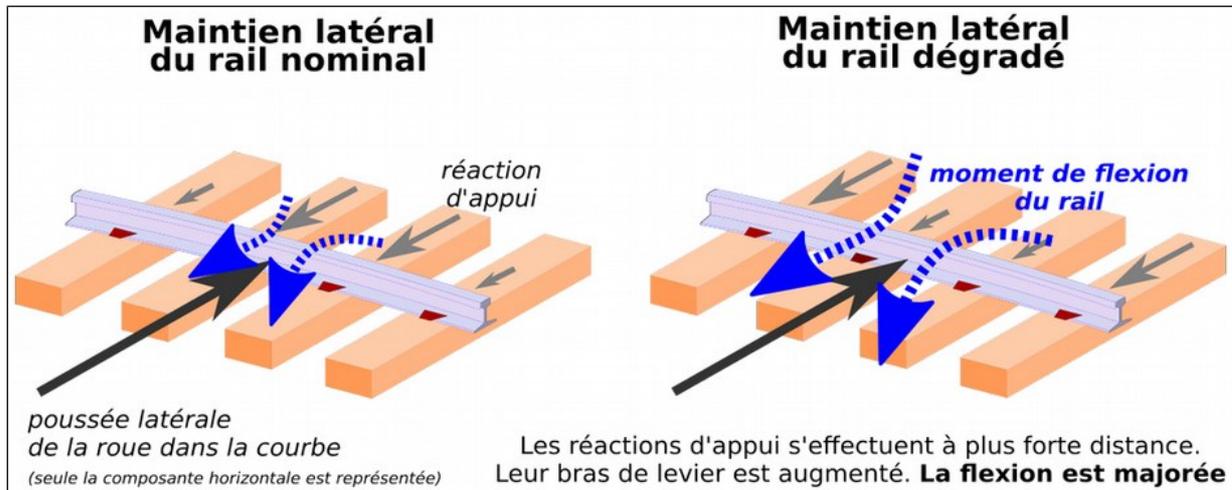
- Le rail ayant un maintien latéral dégradé, il se produit une modification et une redistribution des réactions d'appui latérales du rail sur les selles. Les réactions d'appui s'exercent avec un bras de levier augmenté sur le rail. **La flexion du rail est majorée** (voir la représentation schématique sur la figure ci-dessous).

**Figure 33 : mise en évidence de la majoration de la flexion du rail**
