**RAPPORT
D'ENQUÊTE TECHNIQUE
sur le heurt d'un piéton
par un TER
à Nouan-le-Fuzelier (41)
le 3 septembre 2018**

Affaire n° BEATT-2018-10

Organisme auteur : Bureau d'Enquêtes sur les Accidents de Transport Terrestre (BEA-TT)

N° ISRN : EQ-BEAT--20-08--FR

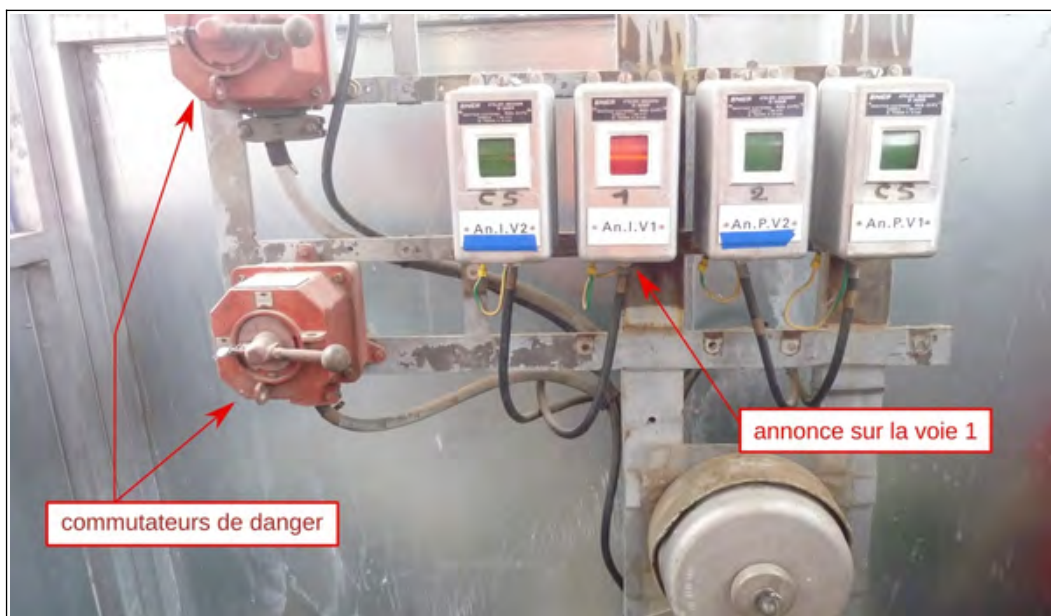
Vue 9 : un train est annoncé sur la voie 1

de traverser le PN sans attendre. Le garde leur annonce qu'il y a un train croiseur et les jeunes patientent.

Le garde voit alors la victime longer le quai à l'arrière du train, puis s'engager sur le PN à l'intérieur des barrières pour le traverser. À cet instant, le garde ouvre la porte de son local et il hurle qu'un second train arrive en sens inverse. Des personnes, piétons et voyageurs descendus du train et qui se tiennent derrière les barrières de chaque côté de la route crient de ne pas traverser mais sans résultat. Le jeune n'entend pas les alertes (il porte des écouteurs audio sur les oreilles.)

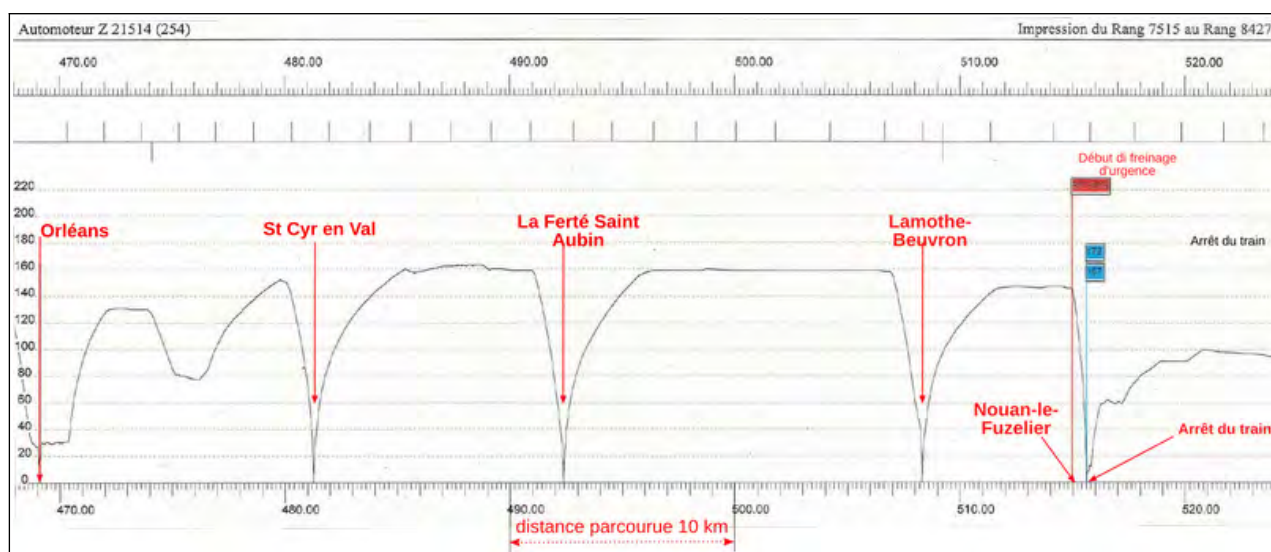
Vue 10 : extrait graphique d'ATESS

Après la desserte de Lamothe-Beuvron, le train monte en vitesse normalement jusqu'à 147 km/h. Puis le conducteur place le manipulateur de freinage sur « *urgence* » 800 mètres après le signal S49 ; le train franchit alors le PN112.

Le listing des données enregistrées montre que les actions du conducteur ont été conformes aux prescriptions et à ses déclarations.

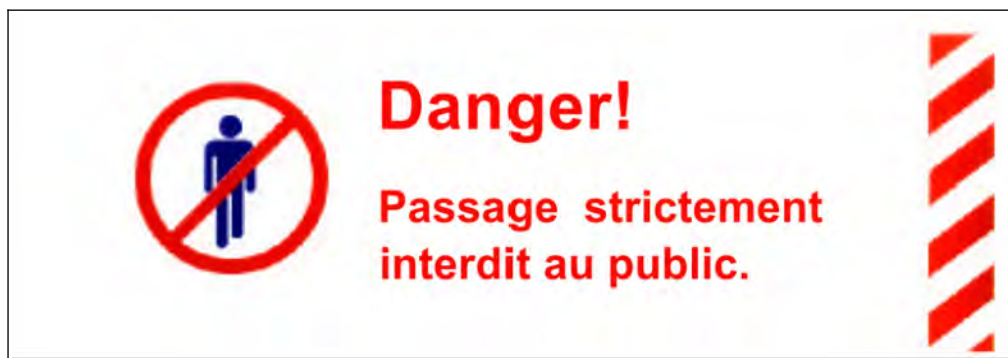
Vue 13 : la pancarte D7C en version horizontale

La pancarte D7C qui signale un passage interdit au public est présentée dans la vue suivante. Elle est mise en œuvre neuf fois dans la gare de Nouan-le-Fuzelier.

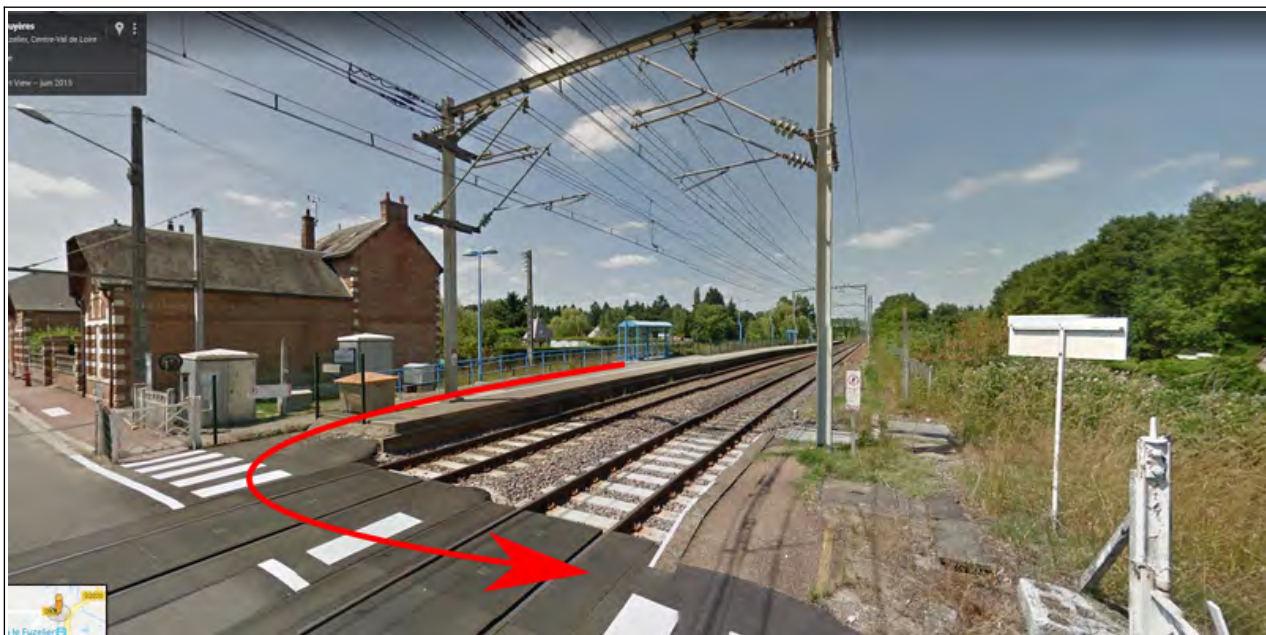
Vue 14 : le parcours emprunté

La vue suivante présente le trajet suivi par l'adolescent.

Le cheminement emprunté par la jeune victime à l'étape 3 se révèle interdit à un endroit où l'alternative consiste à revenir sur ses pas, donc à perdre du temps, ou bien à poursuivre par un chemin plus court sur lequel un passage suffisamment large est aménagé et qui n'est pas entravé. Il est seulement signalé comme interdit par une prescription sur une pancarte.

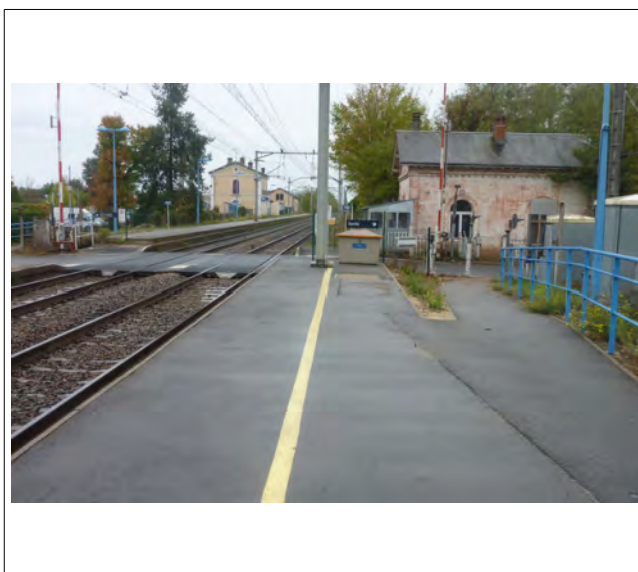
1 -

Le voyageur descend du train et se dirige vers le CD93 pour quitter les emprises ferroviaires.

- à droite une pente douce vers la route, qu'il est incité à prendre s'il veut aller vers la droite ;
- à gauche : poursuivre sur le quai avec une marche pour rejoindre la route, s'il veut traverser les voies.

Nota : la bande jaune repère la zone où le voyageur ne doit pas stationner à cause du danger que représente la vitesse des trains passant sans arrêt ; le voyageur n'en tient pas compte car il vient de descendre d'un train arrêté.

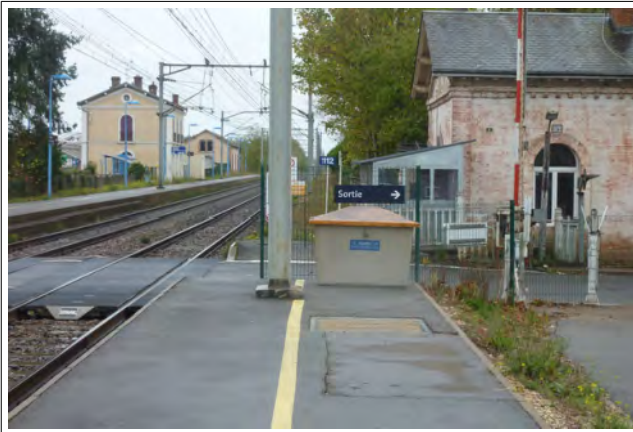
2 -
Souhaitant se rendre dans le centre bourg, c'est-à-dire de l'autre côté du PN, le voyageur prend naturellement le cheminement de gauche.
Il y a une pancarte « Sortie », à lettres blanches sur fond bleu indiquant la direction de droite, mais elle n'a aucun caractère d'obligation.

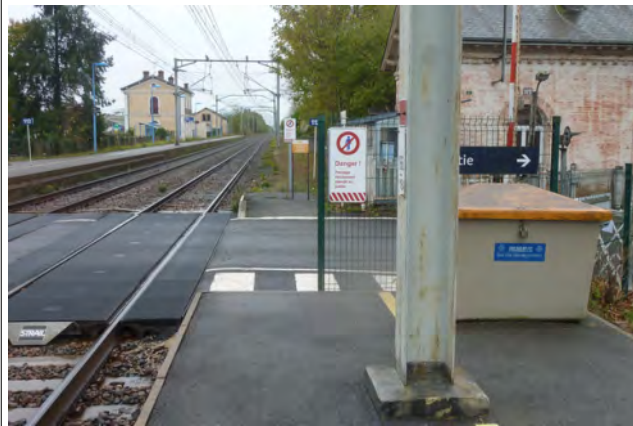
3 -
Alors qu'il est à quelques mètres de la sortie, le voyageur découvre un panneau D7C lui interdisant de poursuivre sa route et l'invitant normalement à revenir sur ses pas.
Mais aucun obstacle physique n'apparaît pour entraver la poursuite vers la sortie toute proche.

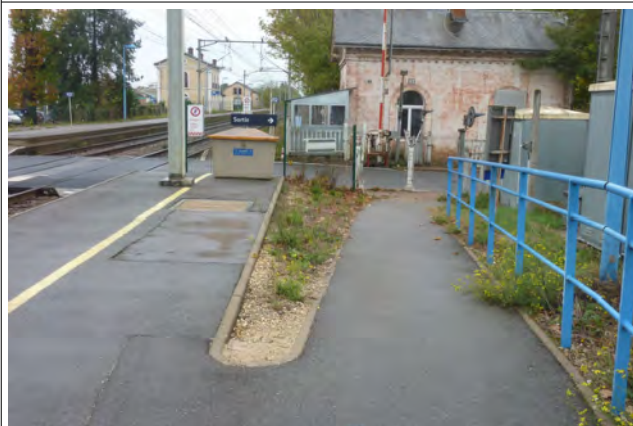
4 -
Pour quitter le quai, le voyageur non averti doit alors revenir sur ses pas pour rester sur les cheminements en enrobé et rejoindre la route en contournant la surface en friche.

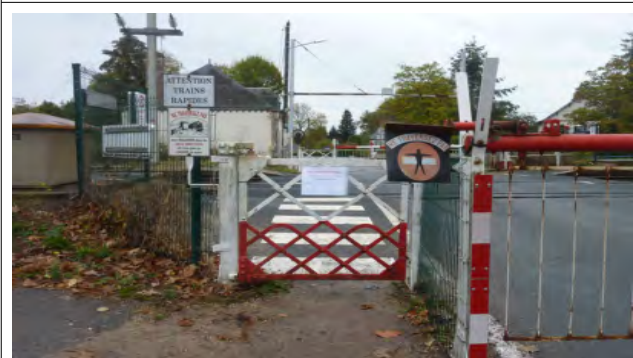
5 -
Sur la route, le voyageur est arrêté par le portillon. Les pancartes l'invitent à ne pas traverser sans regarder dans les 2 directions. Si la barrière routière est fermée, une pancarte d'interdiction est présentée devant le portillon.

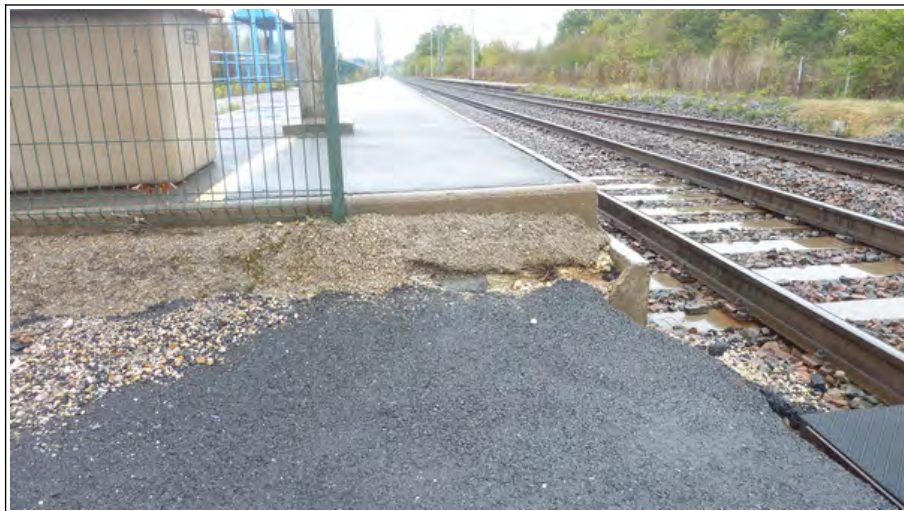
Vue 16 : le passage entre le quai de la voie 2 et le PN112

Puis le passage emprunte une marche, de l'ordre de 30 cm, qui ne constitue pas un obstacle pour un adolescent de 15 ans. On rejoint immédiatement l'itinéraire piétons sur le PN.

L'adolescent a poursuivi par ce passage libre et est descendu sur la route.

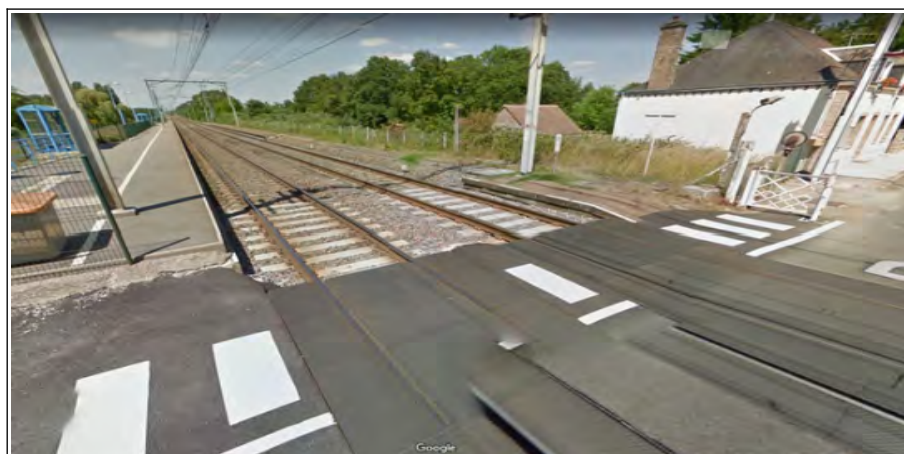
Vue 17 : l'itinéraire des piétons sur le PN112

Puis il s'est retrouvé devant les voies et il a traversé sur le passage zébré blanc dans la zone dédiée aux piétons. La situation devient critique. Le voyageur se retrouve dans un sas entre les voies et les barrières fermées, sans signalisation : il a totalement esquivé le système d'alerte au danger basé sur la signalétique placardée.

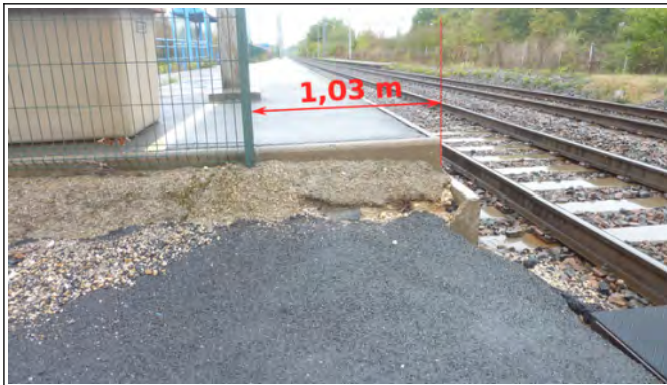
Vue 18a : la voie 2

Pour chacun des deux quais de Nouan-le-Fuzelier, la clôture ne se poursuit pas jusqu'en nez de quai : il reste un espace libre d'une largeur d'un peu plus d'un mètre. C'est par ce passage que la jeune victime a rejoint le PN pour traverser les voies.
