**RAPPORT
D'ENQUÊTE TECHNIQUE
sur le déraillement
d'une rame de métro
survenu le 21 décembre 2018
à Marseille (13)**

Octobre 2020

**Bureau d'Enquêtes sur les Accidents
de Transport Terrestre**

Affaire n° BEATT-2018-11

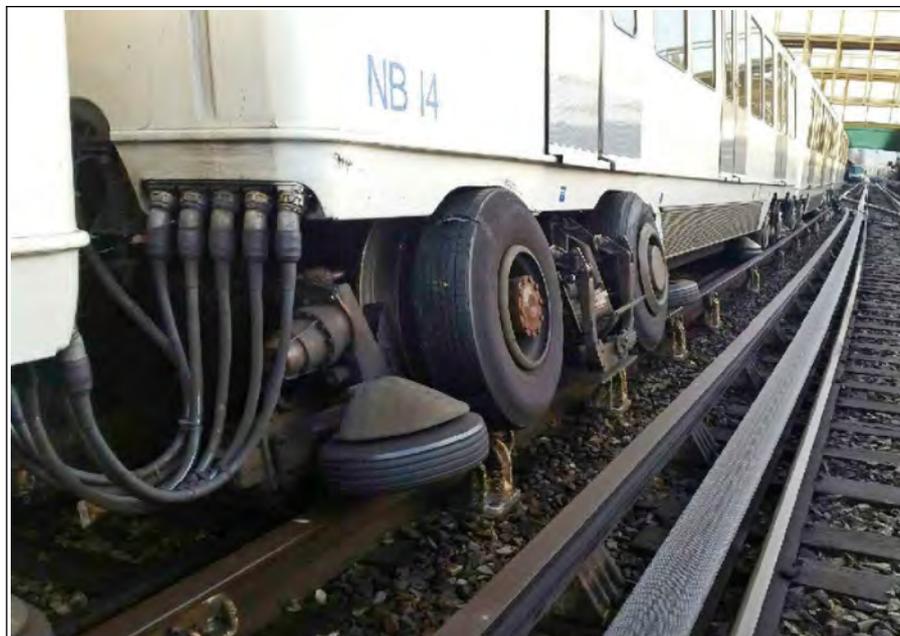
Le bogie de la deuxième voiture est sorti des rails. Le pneu avant gauche de ce bogie a éclaté. Son moteur a tourné de 90° autour d'un axe horizontal transversal à la voie.

Figure 3 : le bogie déraillé et le pneu crevé de la rame B14

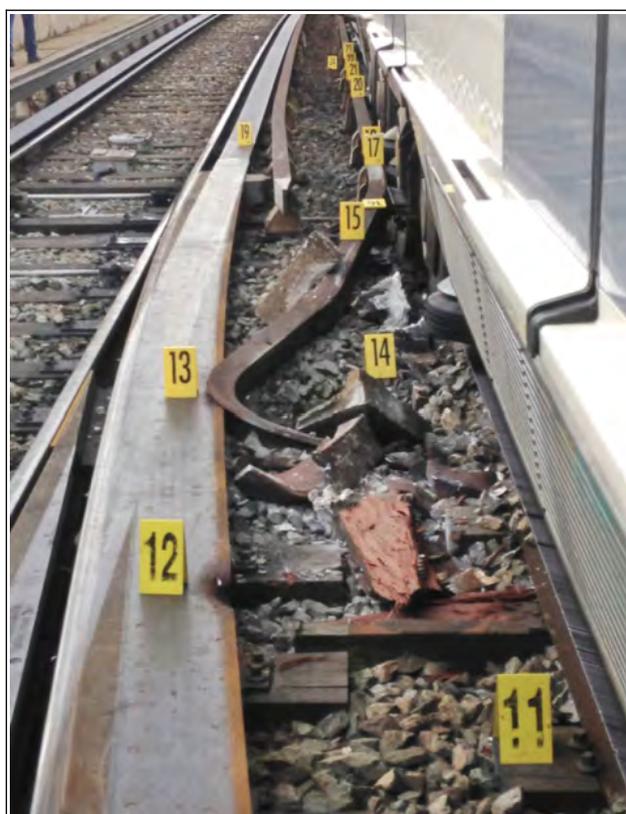
Figure 4 : traverses arrachées et rail de guidage plié

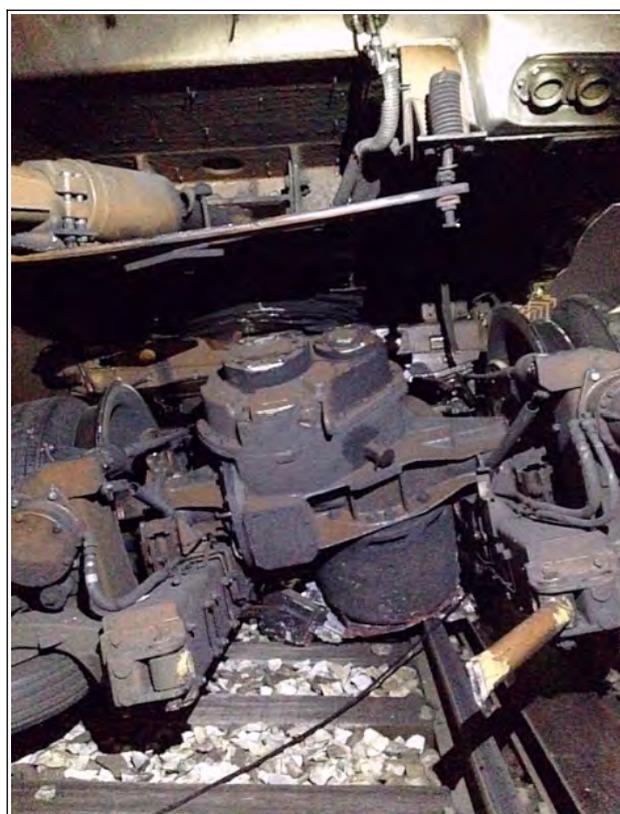
Figure 5 : sur la rame B14, bogie cassé dont le moteur a pivoté de 90°

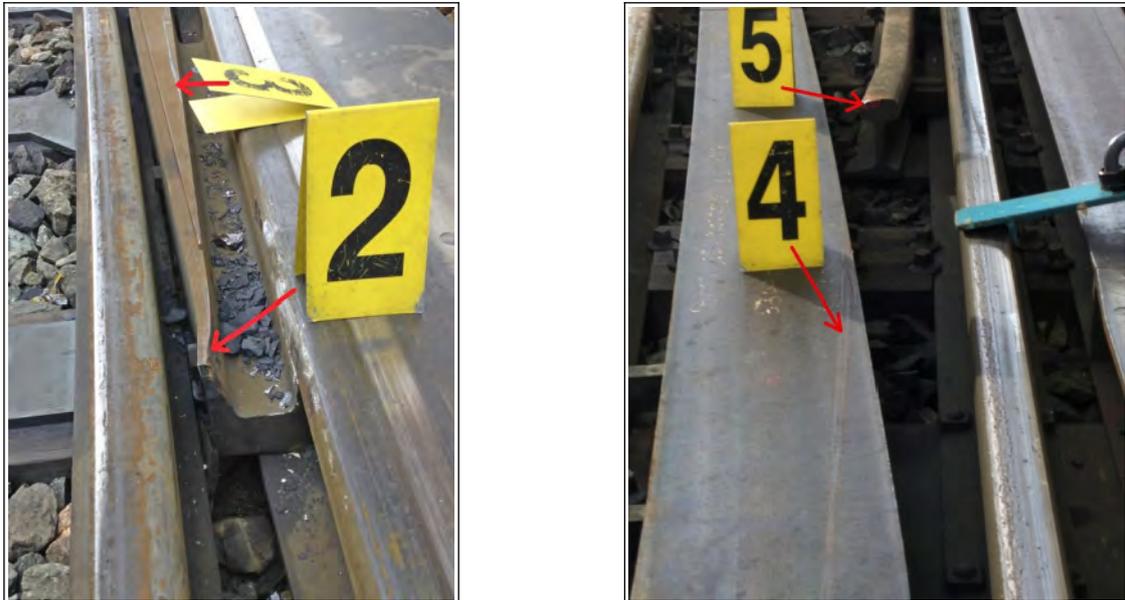
Au niveau du repère 4, il y a une trace sur la piste de roulement que l'on suppose avoir été causée par la roue fer. Au repère 5, on observe un impact sur le contre-rail.

Figure 27 : présence de nombreux morceaux de graphite (repère 2), traces et impacts (repères 3, 4 et 5)

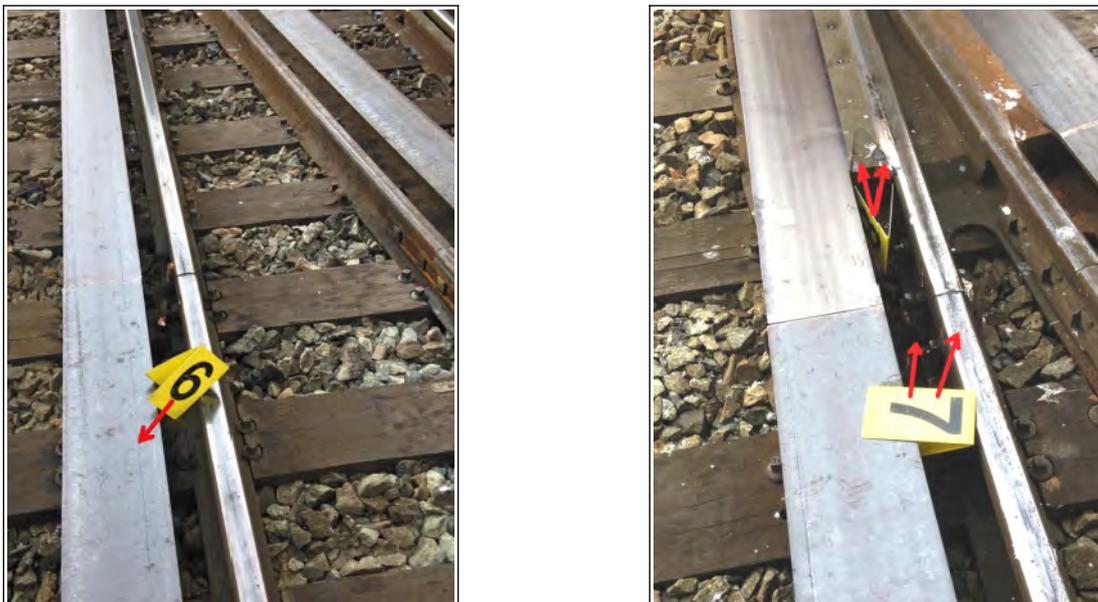
Au niveau des repères 6 et 7, on constate des traces de roulement de la roue fer qui a marqué le rail et les pistes, et sectionné des connexions. Au repère 8, on observe un impact entre la piste de roulement et le rail.

Figure 28 : traces de roulement (repères 6 et 7), connexions rail/rail sectionnées (repère 7) et impact (repère 8)

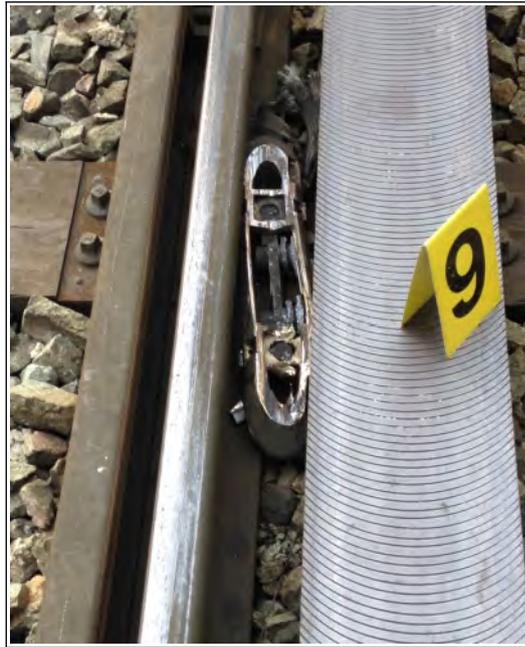
Au niveau du repère 9, se trouve une partie de frotteur cassé semblant présenter des traces de sillon pouvant être réalisées par une roue fer qui aurait roulé dessus.

Figure 29 : partie de frotteur cassé, entre la bande de roulement et le rail de sécurité

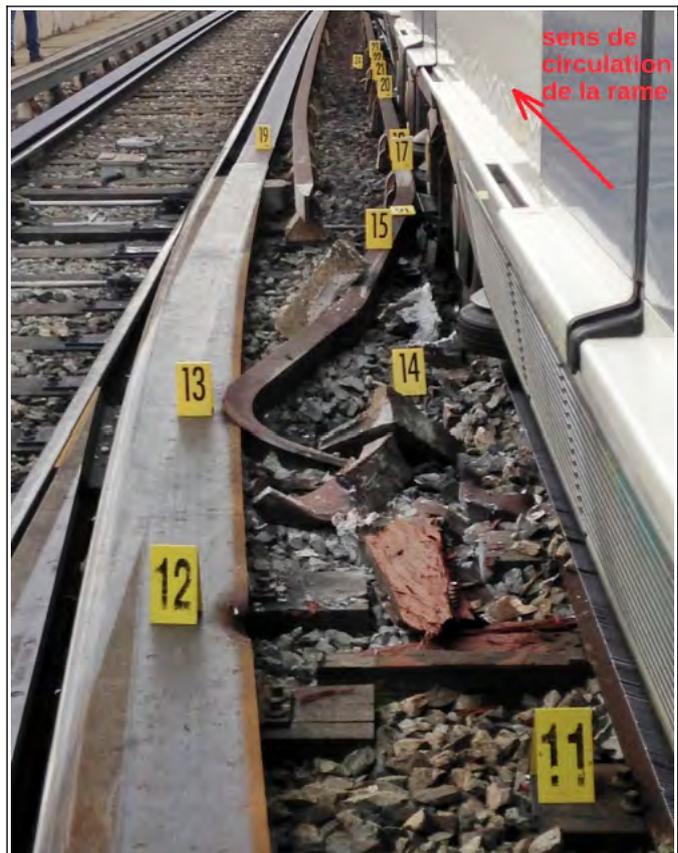
Aux repères 15 et 17, on constate des traces de pneus sur la barre de guidage. Les roues du bogie déraillé semblent être montées sur la barre de guidage à cet endroit. Aucune roue n'est retrouvée désolidarisée de son bogie.

Figure 30 : dégâts matériels importants sur la voie

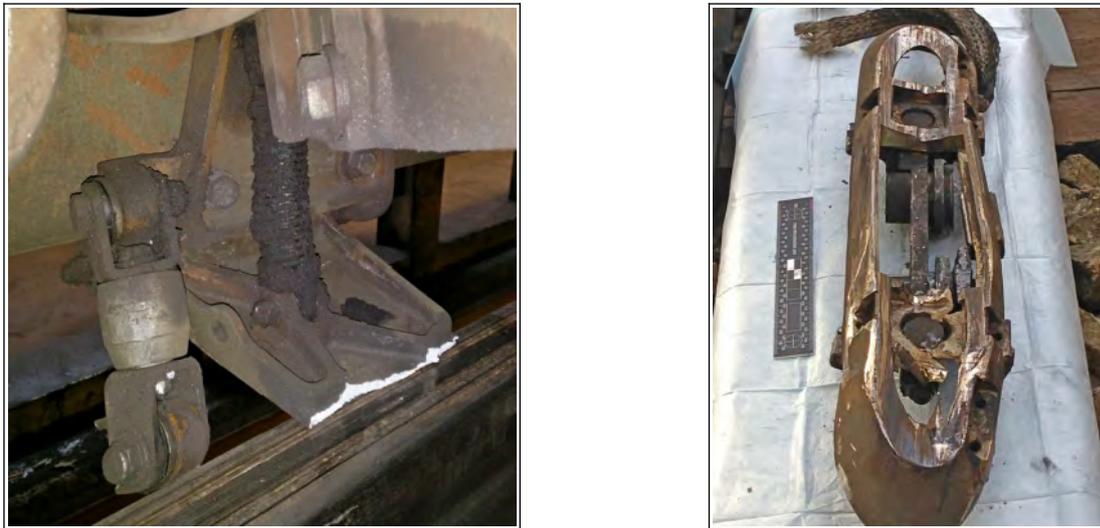
Figure 35 : à gauche, partie restée en place sur la rame B14 appartenant au frotteur cassé et à droite, le reste du support et de la semelle du frotteur

La cause du déraillement de la rame est la perte, dans un cœur d'aiguillage, d'une partie d'un frotteur négatif du bogie arrière B128 de la motrice MB28. La semelle du frotteur est tombée et s'est coincée dans l'aiguillage. Elle a fait office de rampe sur laquelle la roue fer du bogie arrière B152 de la motrice NB14 a roulé, provoquant la sortie du rail du bogie et donc son déraillement.

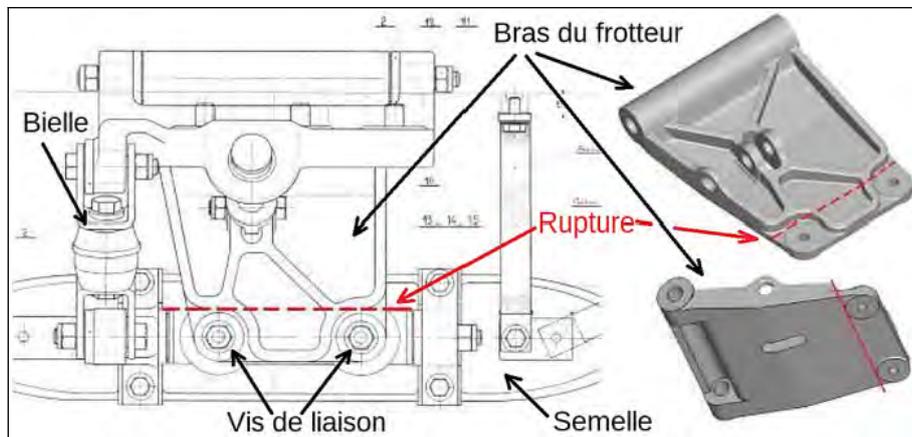
Figure 36 : localisation de la zone de rupture au niveau du bras

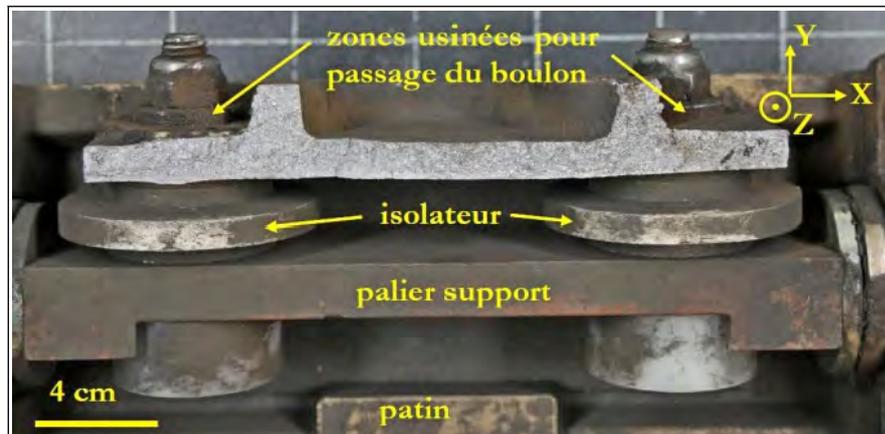
Figure 38 : faciès de rupture d'un support cassé de frotteur

- la rupture observée est de type fragile donc a lieu de façon instantanée ;
- elle est due à un effort supérieur à la résistance du matériau utilisé ;
- aucune trace de fissure ou d'amorce de rupture n'a été détectée ;
- aucune trace de fatigue n'a été détectée ;
- la pièce se serait rompue du bas vers le haut.

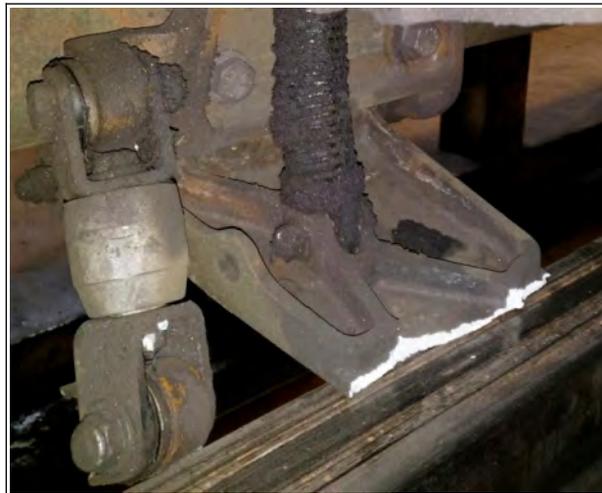
Depuis l'accident, les ruptures régulières de bras de frotteurs présentent des faciès de casse similaires entre eux et différents de ceux de l'essai ci-dessus.

Figure 42 : faciès de rupture du bras du frotteur cassé le 21 décembre 2018

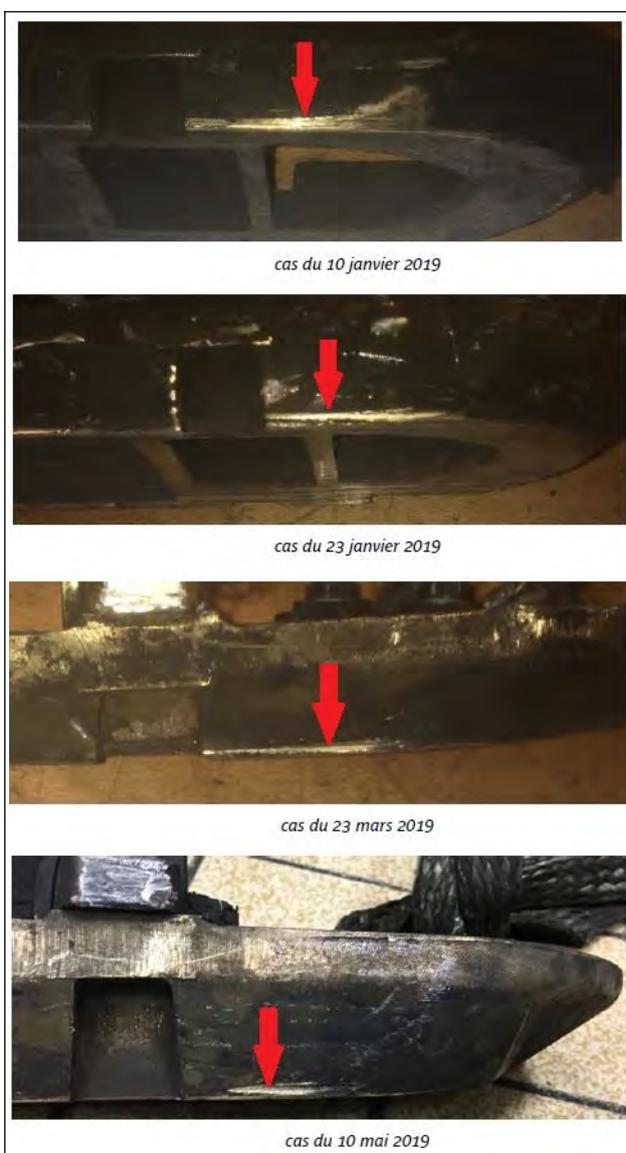
Figure 48 : sillons sur des frotteurs ayant cassé

L'observation d'autres pièces dans l'atelier de la RTM, dont des pièces rebutées, et l'analyse des rapports d'expertise remettent en cause l'hypothèse de la rupture du bas vers le haut, objet de la première piste de recherche.

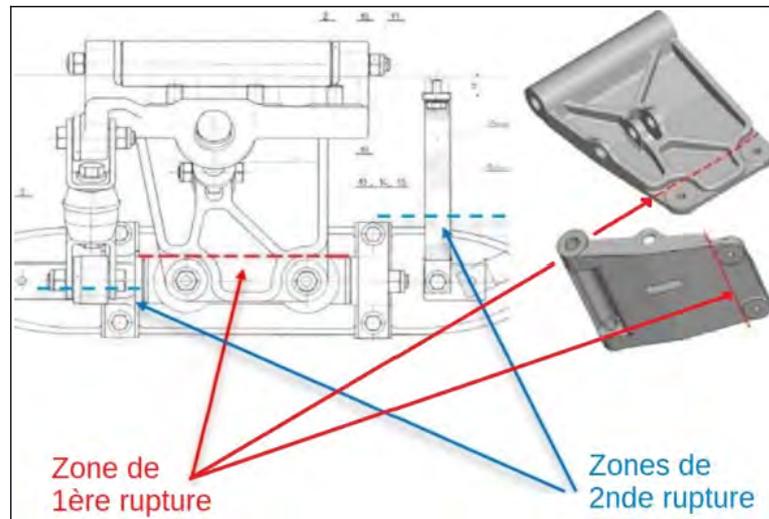
Figure 49 : la première rupture a lieu sur le bras du frotteur (n° 10 – figure 17) et la seconde rupture sur la bielle (n° 25 – figure 17) et la tresse (n° 29 – figure 17)

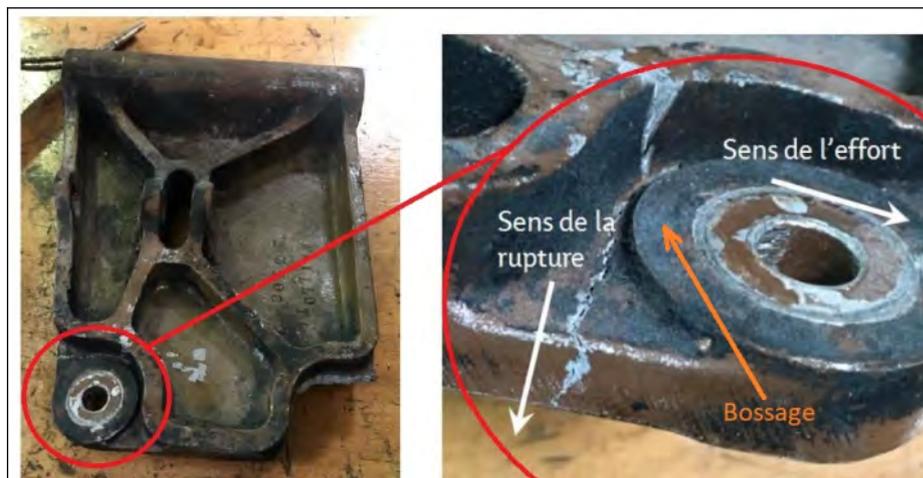
L'observation d'une amorce de rupture sur le dessus du bras d'un autre frotteur partiellement cassé et le marquage dissymétrique des trous de passage des vis de maintien du frotteur par le filetage des vis indiquent que, sur cette pièce, **la rupture a été initiée** non pas du bas vers le haut mais **du haut vers le bas**, et **par un couple** et non par un effort vertical.

Figure 50 : bras de frotteur partiellement cassé et zoom sur l'amorce de fissure derrière les bossages

En conclusion, l'observation d'un sillon sur les frotteurs tombés et les signes de rupture du haut vers le bas orientent vers l'hypothèse d'une nouvelle cinématique de rupture qui est la suivante : **un choc latéral sur la semelle du frotteur (marque du sillon) soumet le bras à un couple qui lui est appliqué par l'intermédiaire des vis de maintien du frotteur, se traduisant par une rupture en flexion du bras autour d'un axe horizontal**. Le bras se rompt de manière fragile à partir de derrière les bossages.

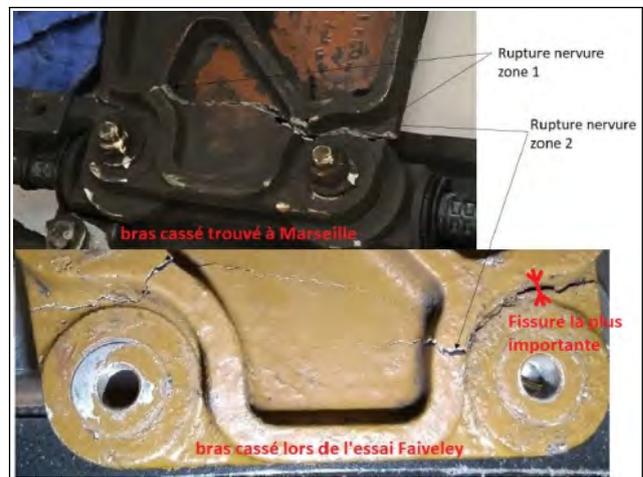
Figure 55 : zone de rupture obtenue par essai, comparée à celle trouvée en service

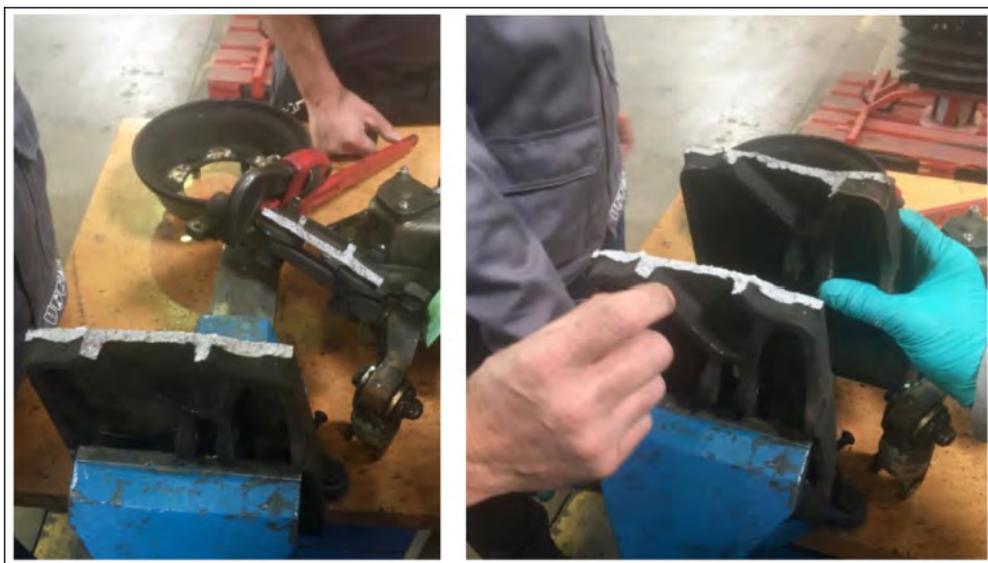
Figure 57 : a) résultat de l'essai de rupture en atelier d'un bras de frotteur et b) comparaison du résultat avec un bras de frotteur cassé en ligne

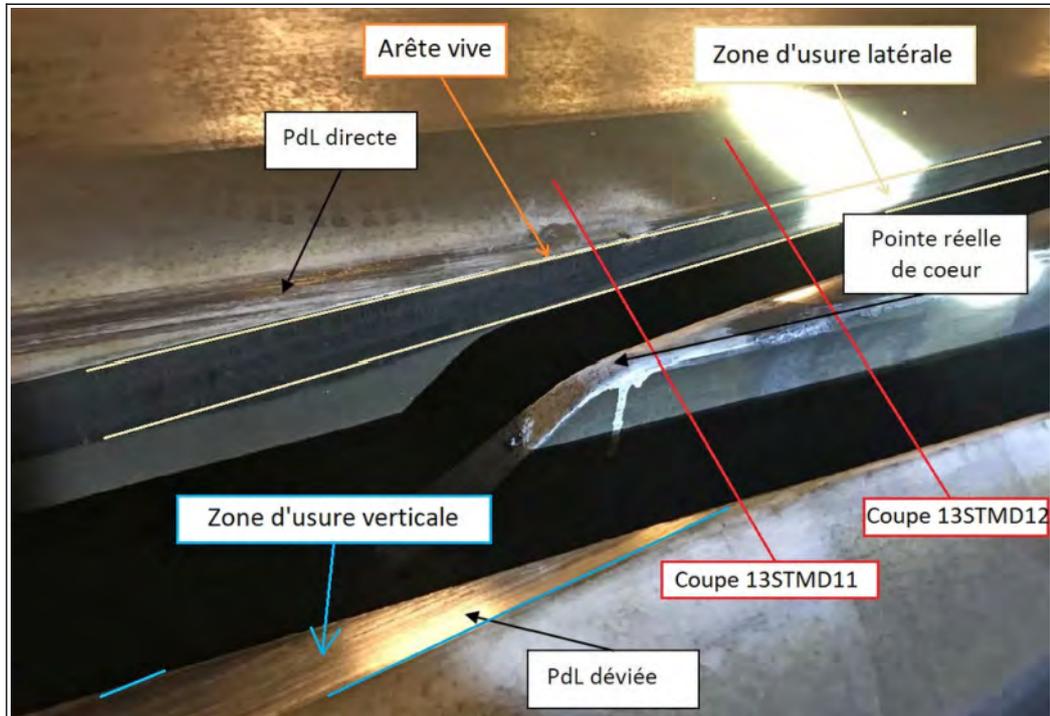
Figure 64 : zone centrale du cœur de l'aiguillage 13, localisation des usures latérale et verticale

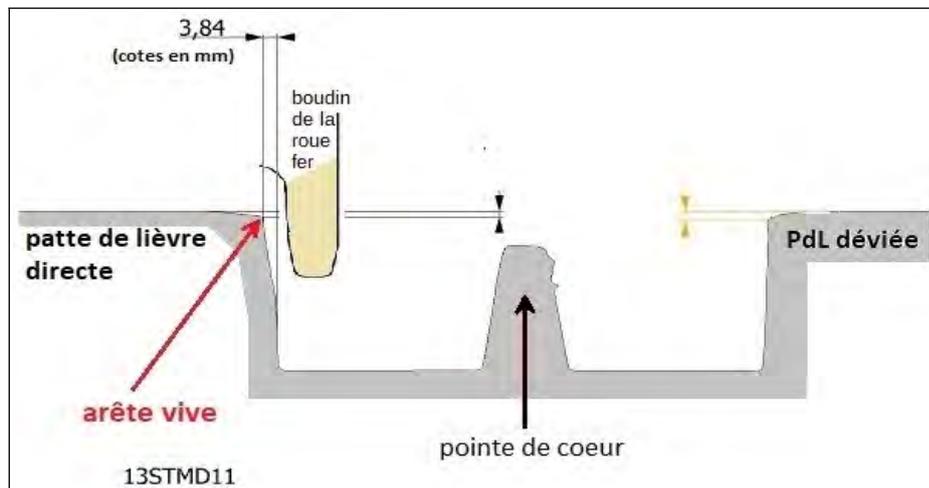
Figure 65 : relevé d'usure latérale par profilomètre dans le cœur de l'aiguillage 13

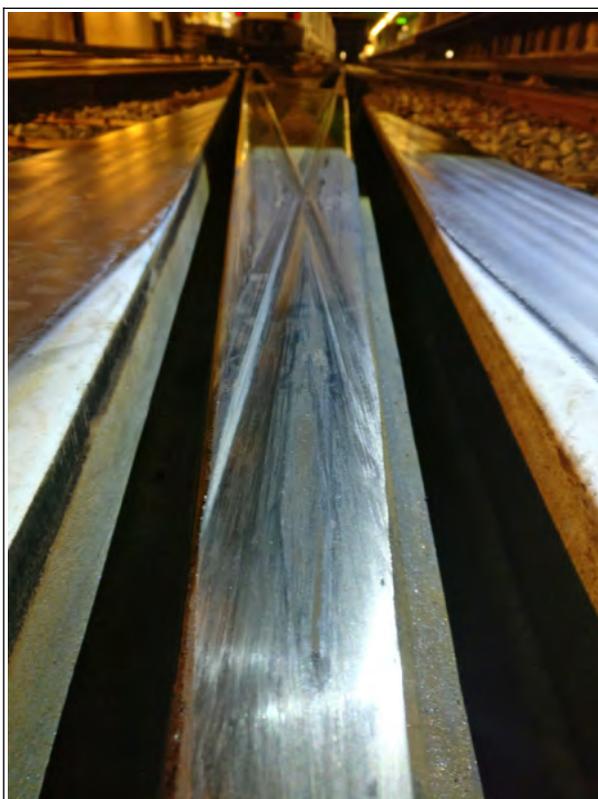
Figure 70 : vue du cœur de l'aiguillage 13 à Sainte-Marguerite avec traces d'usure
