**RAPPORT
D'ENQUÊTE TECHNIQUE
sur le heurt d'une piétonne
par un tramway
quai des Chartrons
à Bordeaux (33)
le 22 février 2019**

Août 2020

**Bureau d'Enquêtes sur les Accidents
de Transport Terrestre**

Affaire n° BEATT-2019-02

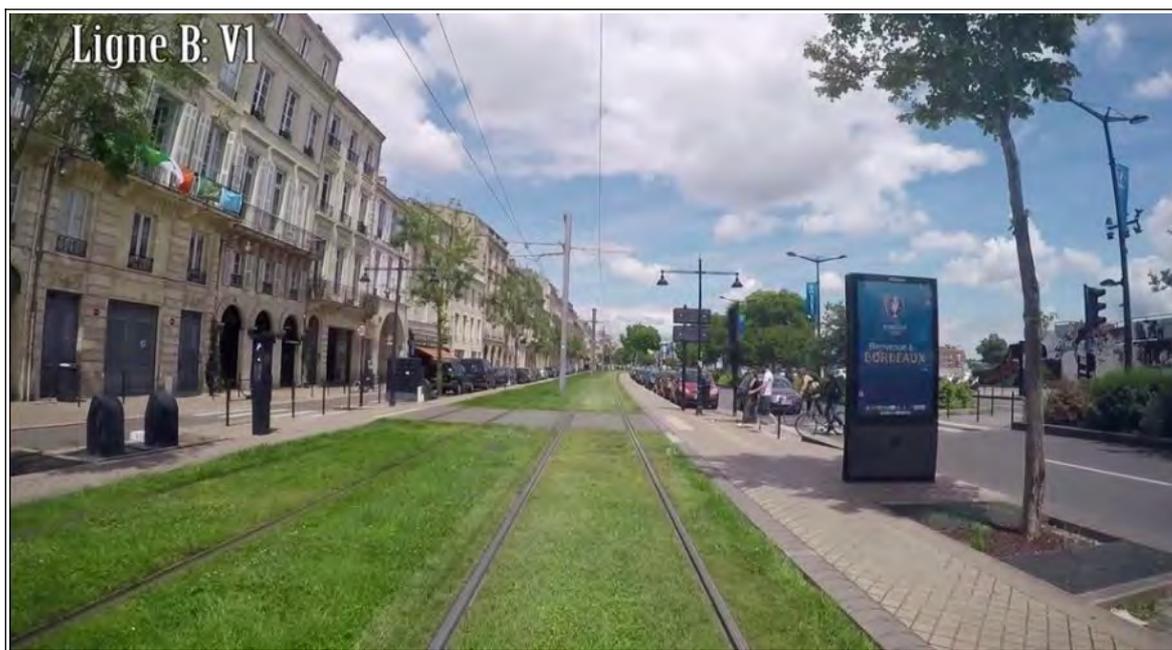
Figure 1 : vue du site de l'accident

Le choc se produit sur l'avant droit de la rame. La piétonne heurtée est projetée 12 mètres vers l'avant, légèrement à droite sur le côté de la plateforme. La rame s'arrête 40 mètres après le choc.

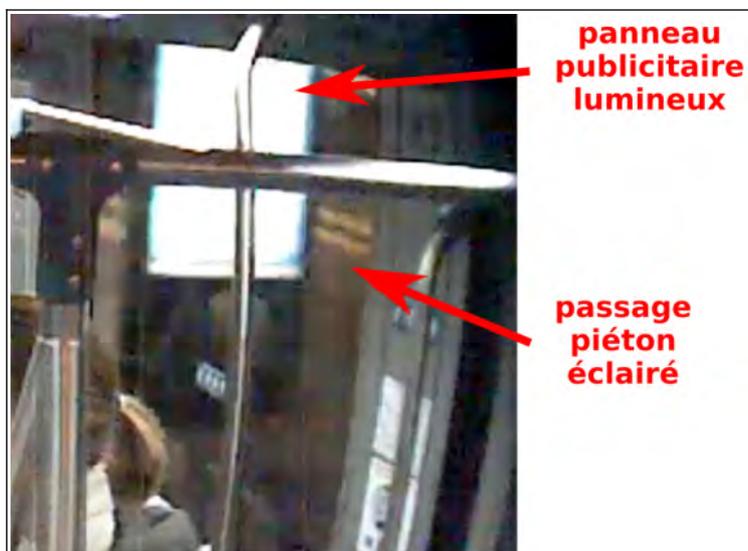
Figure 12 : image vidéo visualisant, à travers l'une des portes de la rame, le panneau publicitaire et le passage piéton derrière

Les images vidéo montrent au travers des baies vitrées la présence d'une file continue de véhicules en stationnement le long du trottoir côté droit de la rame. Elles montrent aussi, à l'arrivée sur le passage piéton emprunté par la victime, que celui-ci est éclairé. Un panneau publicitaire placé sur le trottoir latéral droit est fortement lumineux de l'intérieur sur les deux faces et brille dans la nuit (voir figure ci-dessous).

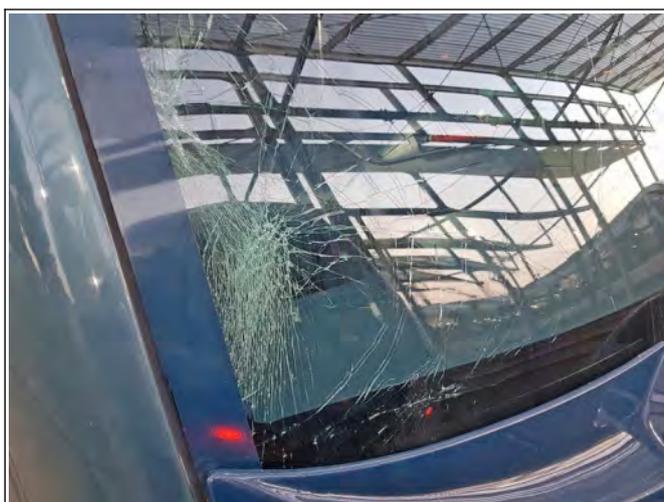
Figure 13 : le pare-brise enfoncé à l'avant droit

Le pare-brise de la rame accidentée est enfoncé avec une fissuration en étoile en bas à l'avant droit.

Il n'y a pas d'autre dommage matériel, ni sur la rame, ni sur la voirie publique.

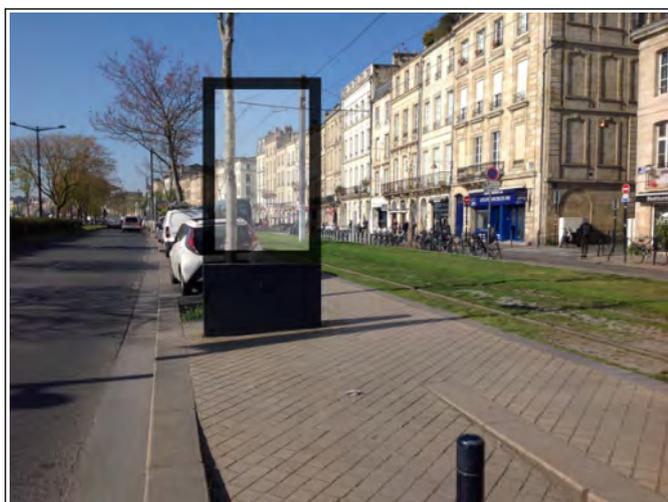
Figure 15 : le panneau publicitaire vu depuis le trottoir central

Le panneau est à une distance de 1,60 m en recul de la plateforme du tramway. Cela permet au piéton, s'il s'approche, s'arrête en bordure de la plateforme et fait bien attention, d'avoir ainsi une visibilité minimale vers les tramways (nous reviendrons en détail sur ce point au § 3.8.3).

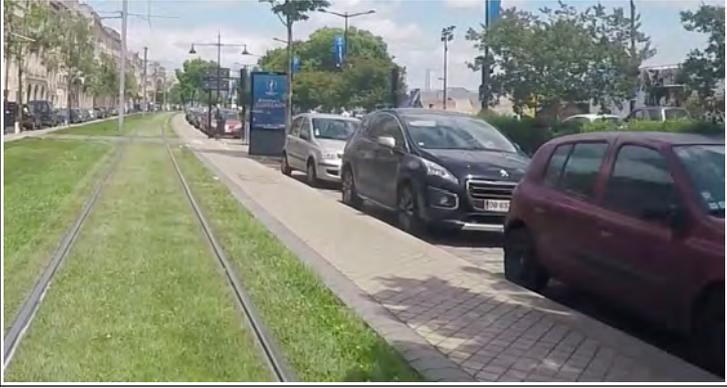
Séquence	Vision du conducteur
<p>Jusqu'à 20 mètres de la traversée, la file de véhicules en stationnement crée un masque visuel sur la droite. La vue ci-contre est prise à 30 mètres de la traversée.</p> <p>Les piétons et cyclistes venant de la route sont fortement cachés.</p> <p>Le trottoir est libre de piéton.</p>

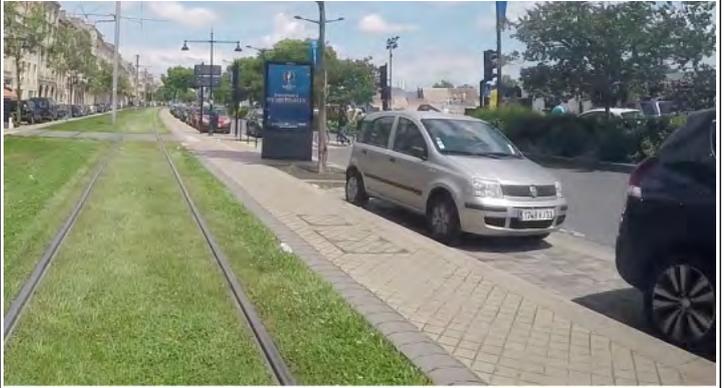
<p>À 20 mètres de la traversée, un espace de visibilité se dégage entre le dernier véhicule stationné et le panneau publicitaire.</p> <p>À ce moment, il est possible de distinguer un bref instant le groupe partiellement, mais uniquement les cyclistes. Les piétons à l'avant sont cachés par le panneau publicitaire.</p> <p>Le trottoir est toujours libre de piéton.</p>

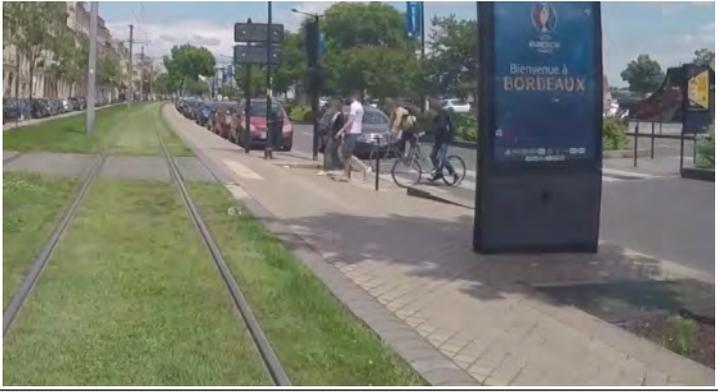
Séquence	Vision du conducteur
<p>À 15 mètres de la traversée, le groupe apparaît plus distinctement derrière le panneau publicitaire.</p> <p>Le conducteur est en mesure d'évaluer le comportement des passants et s'ils vont respecter la priorité du tramway.</p> <p>À 40 km/h, la distance d'arrêt est d'environ 40 m et ne permettrait pas un arrêt avant la traversée. Ici, l'allure du tramway est de 25 km/h, soit une distance d'arrêt de 20 m, ce qui permet un arrêt sur la traversée.</p>

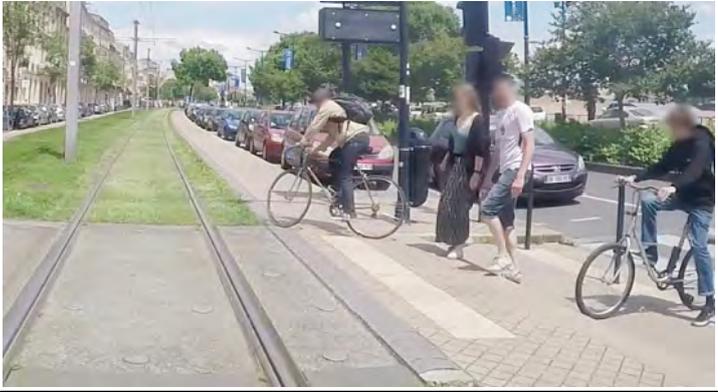
<p>À 10 mètres de la traversée, le comportement des passants est cernable. Ici, les deux piétons et l'un des cyclistes (à droite) observent le tramway et vont s'arrêter pour lui laisser la priorité.</p> <p>Le cycliste à gauche semble en revanche ne pas laisser la priorité. Le conducteur du tramway s'arrête sur la traversée.</p>

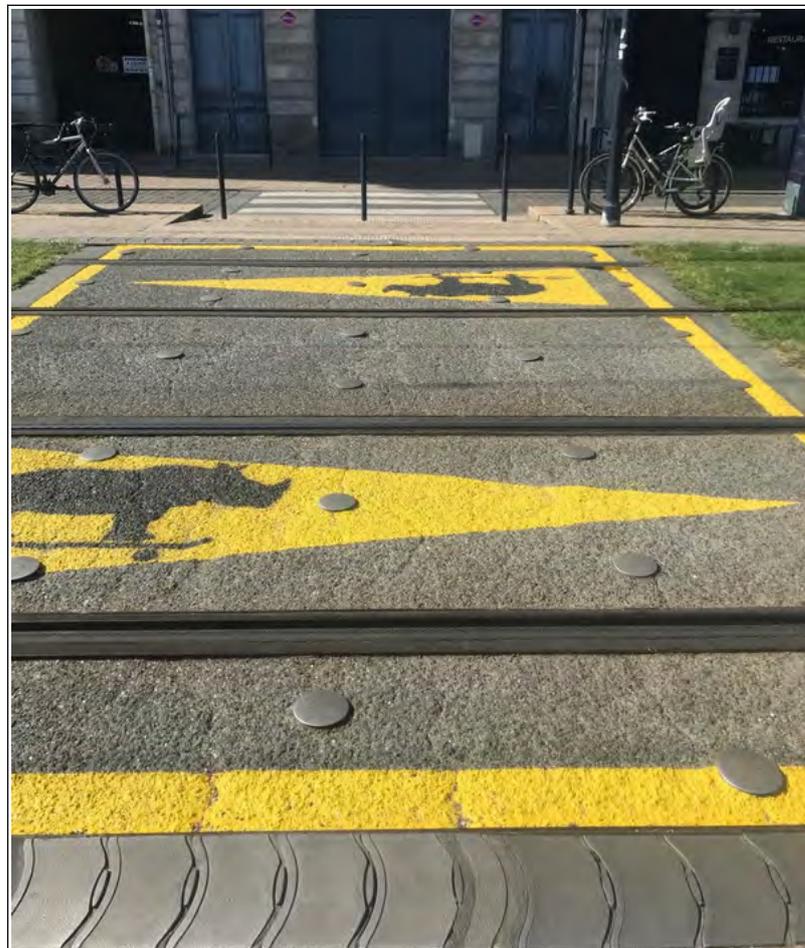
Figure 24 : marquage de la traversée piétonne au 79 quai des Chartrons

L'exploitant a effectué une évaluation de l'efficacité de ce marquage. L'expérimentation va être retravaillée en 2020 pour améliorer le dispositif sur la base des retours de l'évaluation.

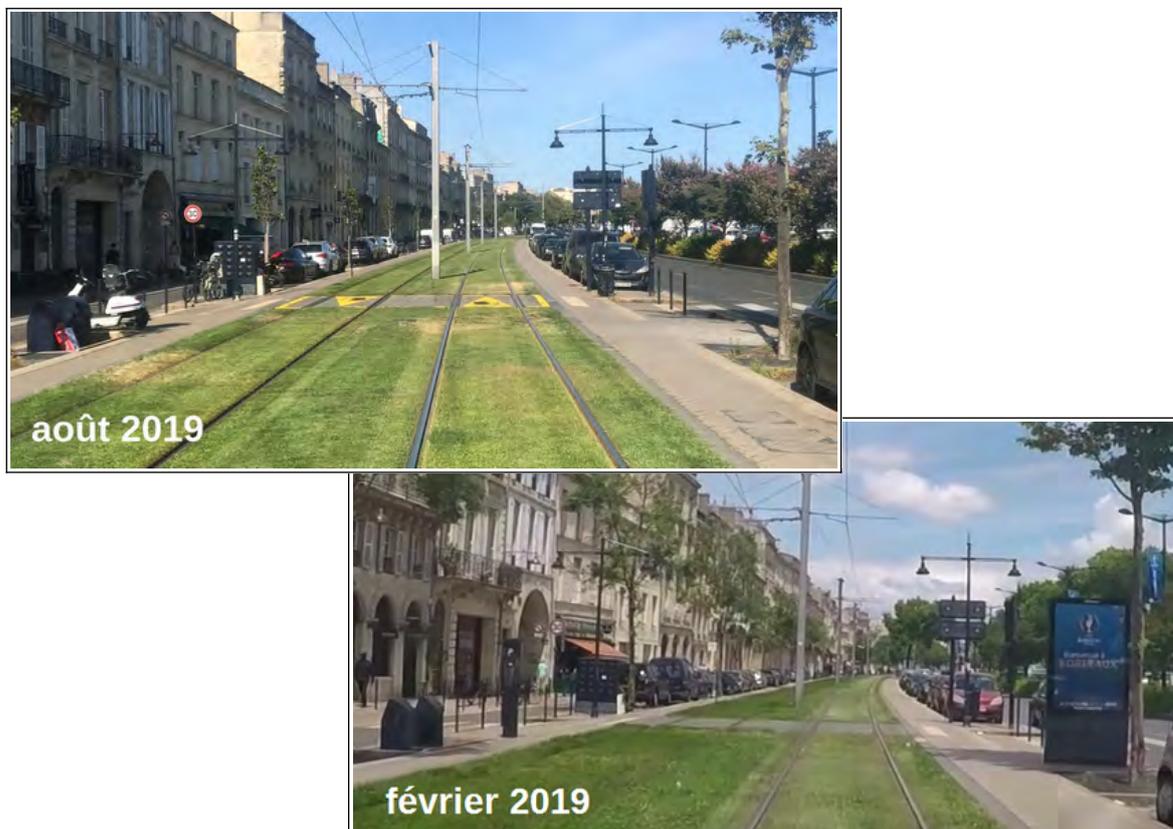
Figure 25 : vues comparatives après et avant depuis la cabine de conduite

Il y a une nette amélioration mais la matérialisation de la traversée au sol reste limitée visuellement.

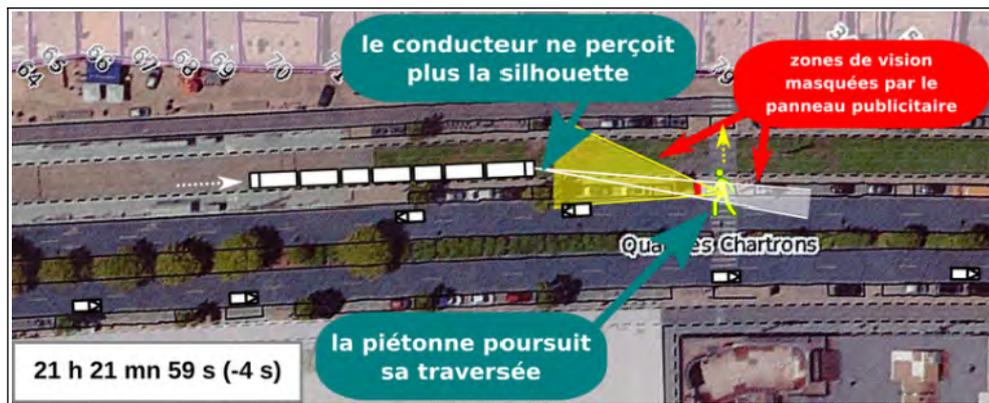
Figure 28 : la non-perception réciproque de la rame et du piéton

Réciproquement, à ce moment, le conducteur du tramway ne voit pas la silhouette qui a disparu de son champ de vision derrière le panneau publicitaire.

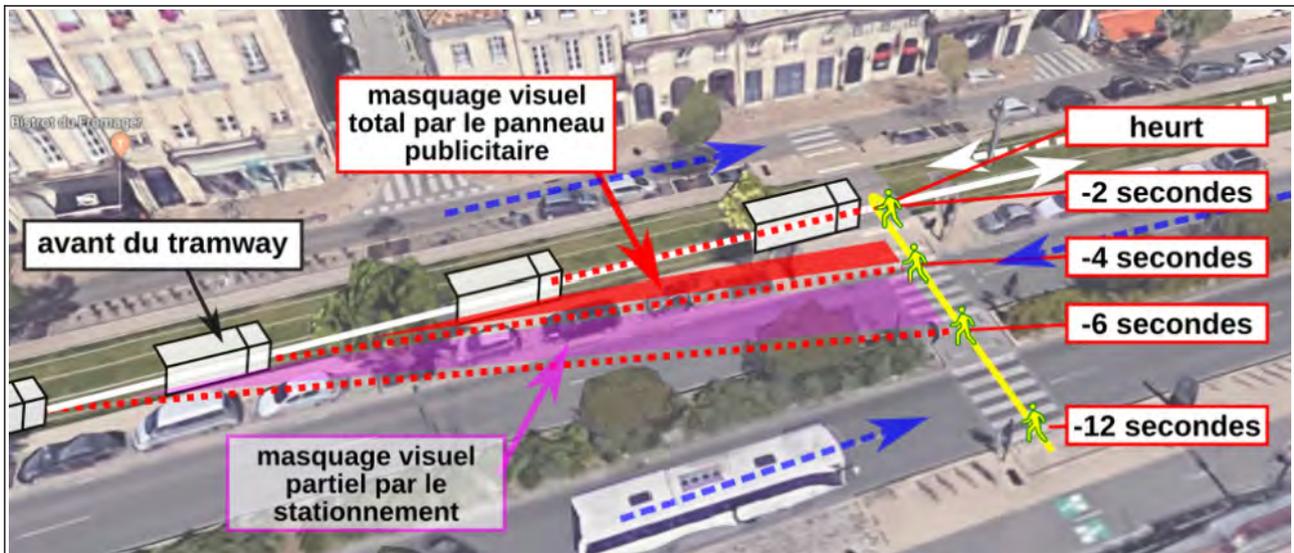
Figure 29 : la position relative de la piétonne et du tramway avant l'accident

La figure ci-après met en correspondance la position relative du piéton et du tramway durant toute la séquence de la traversée routière par la piétonne, telle que nous l'avons ainsi reconstituée. Le masque visuel est causé d'abord partiellement par le stationnement, puis durant une fraction de seconde de manière totale par le panneau.

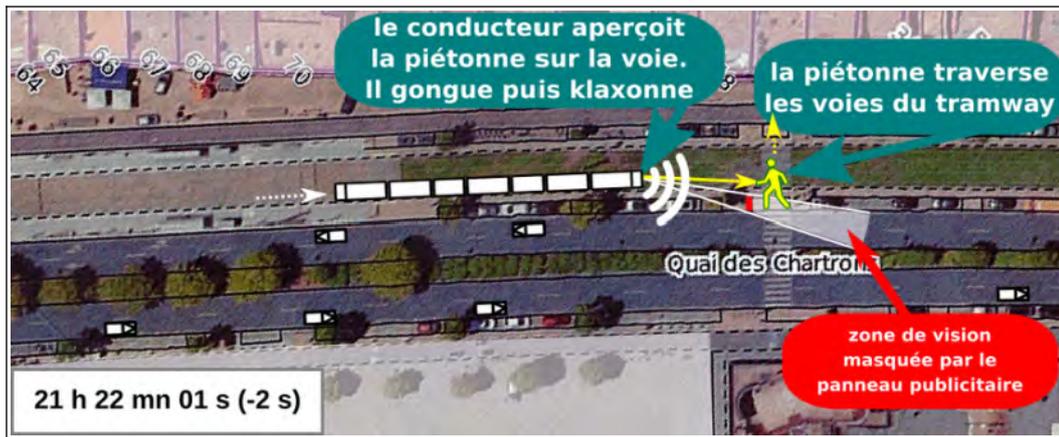
Figure 30 : la situation immédiatement avant le heurt

La rame atteint la vitesse de 43 km/h, soit 12 m/s. Le freinage de service, qui prend un laps de temps pour s'opérer, n'a pas encore commencé à réduire l'allure.

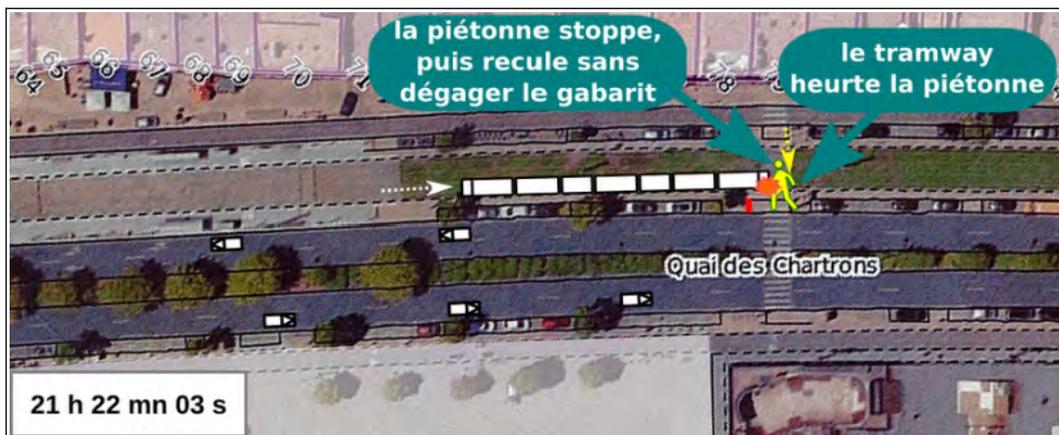
Figure 31 : la situation au moment de l'accident

À 21 h 22 min 03 s, le tramway heurte violemment la piétonne, sur le côté avant droit de la rame. La rame roule encore à 12 m/s et va tout juste commencer sa décélération suite au freinage de service. La femme est projetée sur le trottoir latéral 12 mètres plus loin.

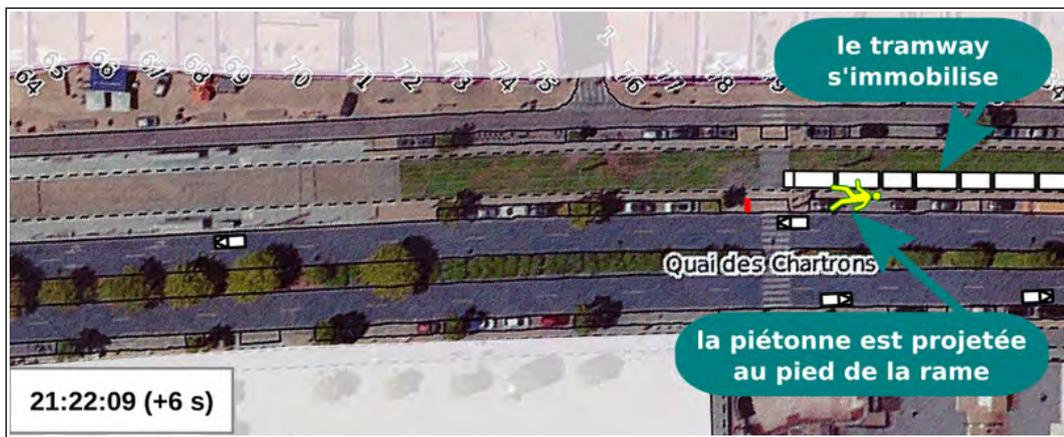
Figure 32 : la situation après l'accident

À 21 h 22 min 09 s, 6 secondes après l'accident, la rame s'immobilise. La rame a avancé de 40 m après la traversée. Le conducteur donne l'alerte au poste de commande centralisé et actionne le « coup-de-poing » qui inhibe l'alimentation électrique. Plusieurs personnes accourent à l'extérieur vers la femme blessée grièvement. Le conducteur fait alors évacuer la rame.

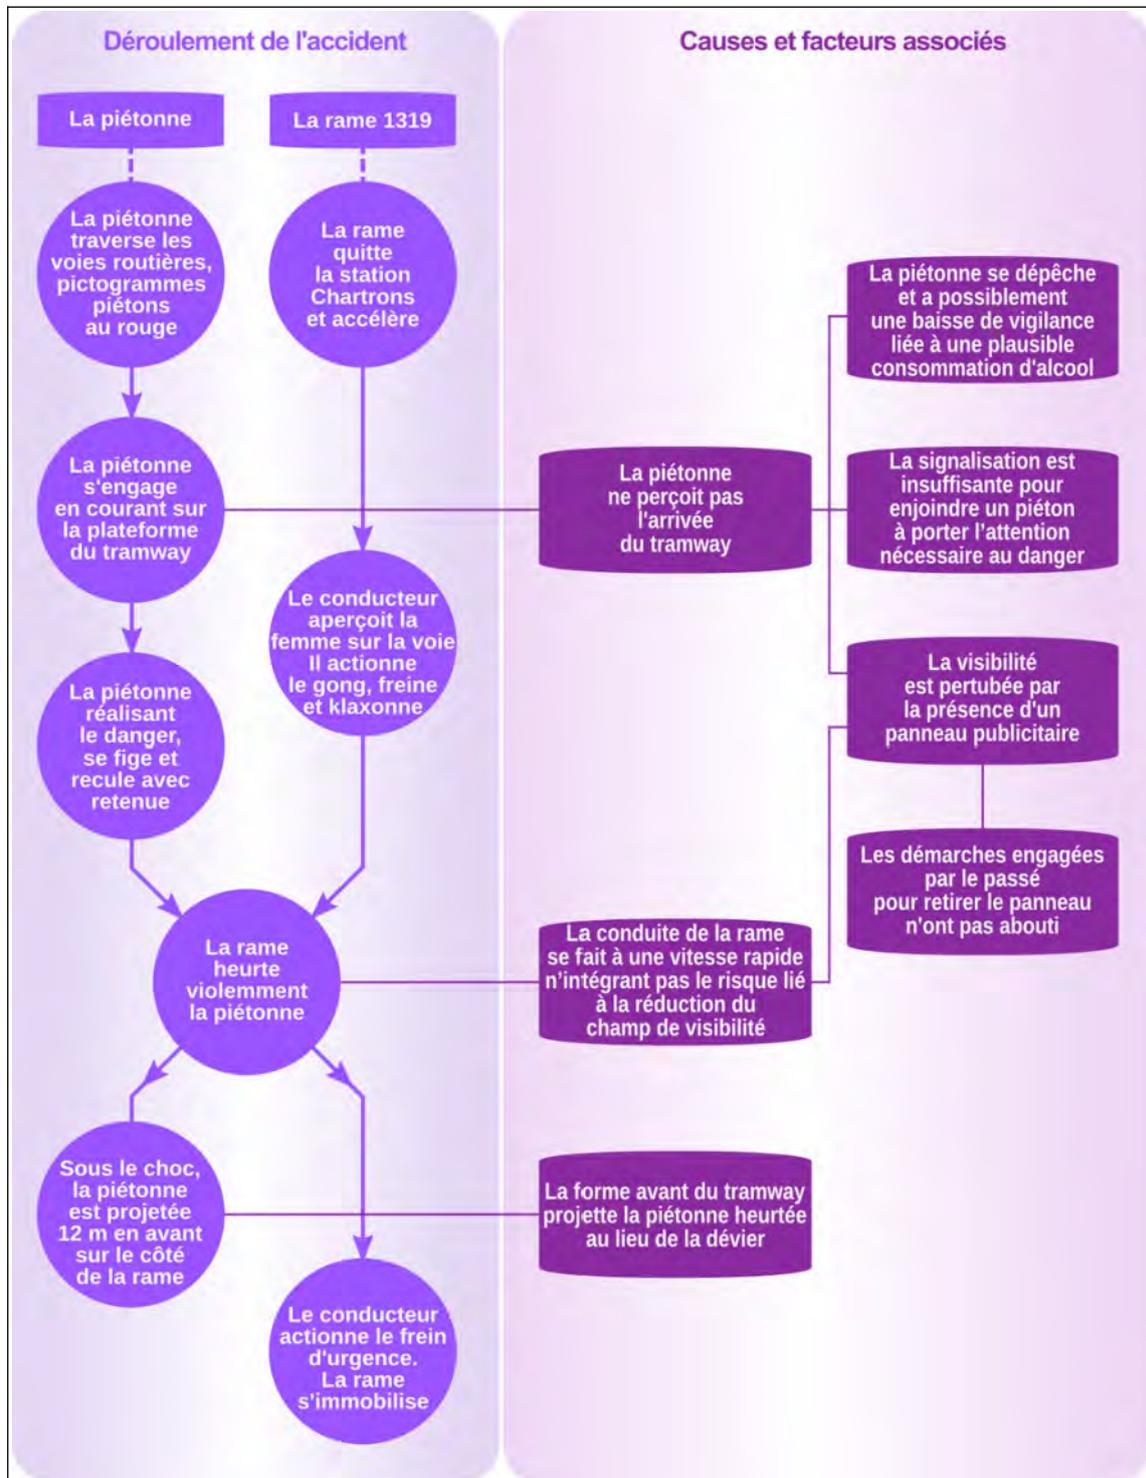
Figure 33 : l'arbre des causes de l'accident

La cause de cet accident est la perception tardive de la rame de tramway par la piétonne. La personne s'est engagée sur la voie devant le tramway en courant, alors que la vitesse du tramway ne permettait plus au conducteur de s'arrêter à temps.
