**RAPPORT
D'ENQUÊTE TECHNIQUE
sur la collision entre
un train express régional
et un véhicule léger
survenue le 11 avril 2019
sur le passage à niveau n° 48
à Pavilly (76)**

Août 2021

Organisme auteur : Bureau d'Enquêtes sur les Accidents de Transport Terrestre (BEA-TT)

N° ISRN : EQ-BEAT--21-7--FR

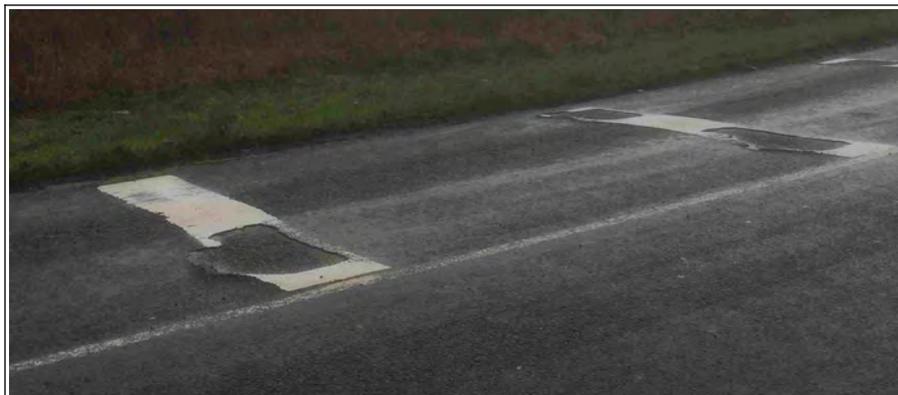
Figure 14 : exemples de détériorations de la chaussée
(photo BEA-TT)

La chaussée est globalement en bon état. La couche de roulement présente toutefois des dégradations, notamment des arrachements au niveau des bandes rugueuses, particulièrement au niveau de la dernière balise J10 (cf. paragraphe 2.6.5) située à 60 m en amont du PN.

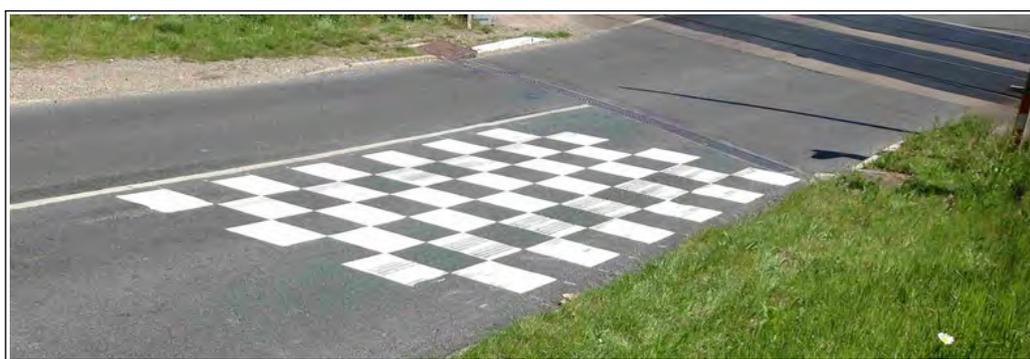
Figure 16 : damier implanté sur la voie de circulation
(photo BEA-TT)

Un damier carré d'environ 6 m de long et 3 m de large a été peint sur chaque voie de circulation et s'arrête avant le feu rouge et la demi-barrière d'entrée côté Barentin.

Les enquêteurs du BEA-TT considèrent donc que les conditions d'implantation des damiers du PN de Pavilly devraient s'inscrire dans une autorisation d'expérimentation délivrée conjointement par le ministère des transports et le ministère de l'intérieur. Les enquêteurs du BEA-TT n'ont pas eu connaissance d'une telle autorisation pour les damiers du PN de Pavilly.

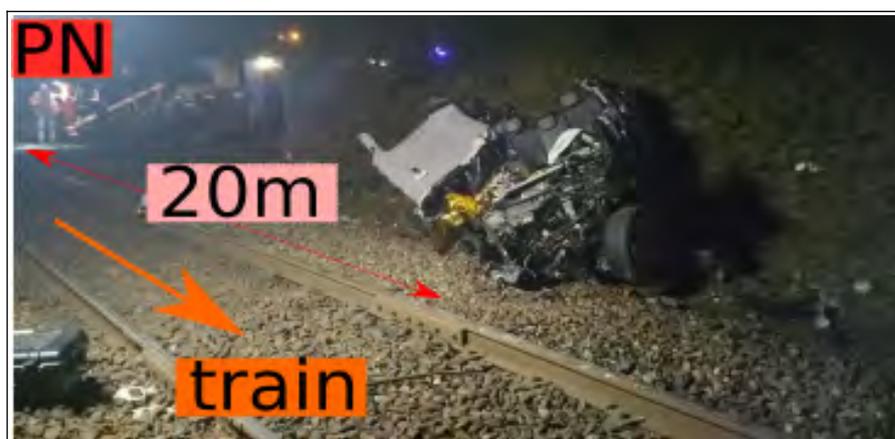
Figure 22 : position finale du VL par rapport au passage à niveau
(photo SNCF, légende BEA-TT)

D'après les constatations, la motrice du train est arrêtée au PK 158+580, soit près de 500 mètres après le passage à niveau n° 48. Plusieurs voitures du train sont arrêtées au niveau du quai de la gare de Pavilly.

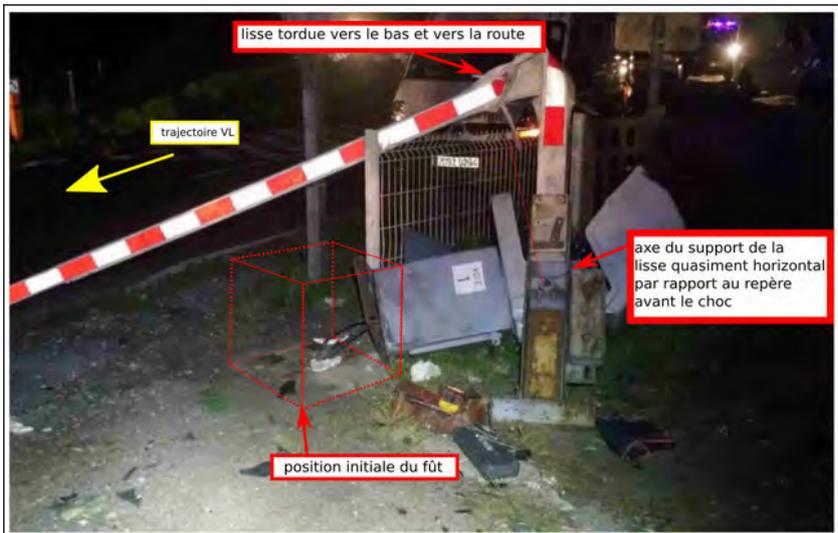
Le relevé de la cellule d'investigation criminelle et numérique de la Gendarmerie indique « [...] On constate malgré les dégâts que le début de la barrière est à l'horizontale ».

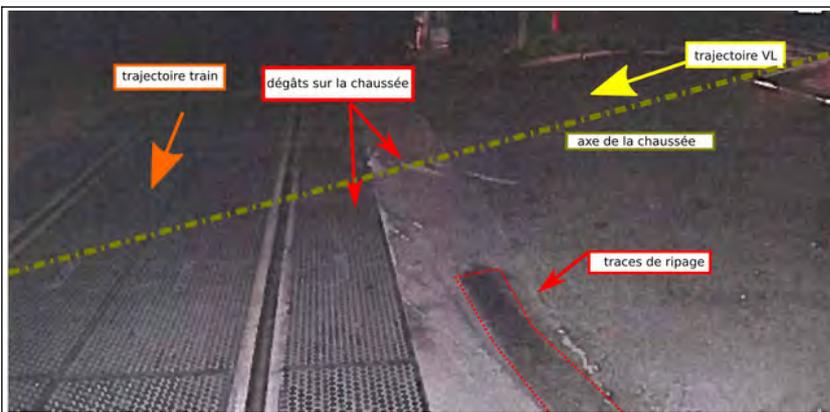
Des traces de ripage de pneumatique et des dégradations de la chaussée sont présentes.

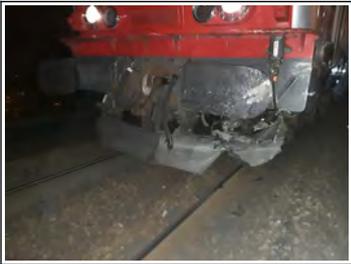
<p>Le support gauche du chasse-obstacle est fortement déformé.</p>

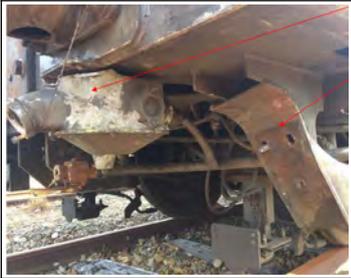
<p>Le support de l'indicateur de desserrage frein et le marchepied d'accès cabine ont été tordus.</p>

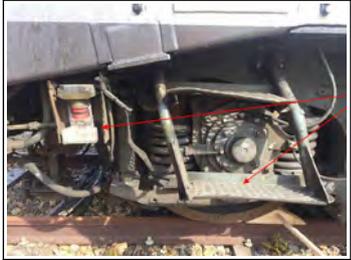
<p>Le côté gauche de la motrice a été éclaboussé par l'huile provenant du véhicule léger</p>

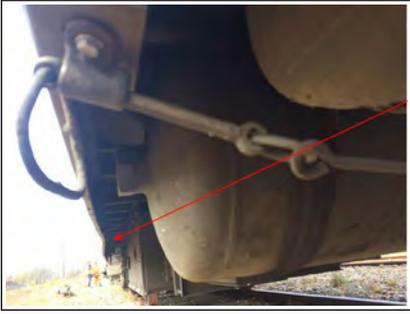
<p>La deuxième voiture a subi des dégâts extérieurs au niveau des jupes avant la première porte d'accès, des tuyaux du WC ainsi que de leur protection et enfin du marchepied d'accès voyageurs de la porte 1.</p>

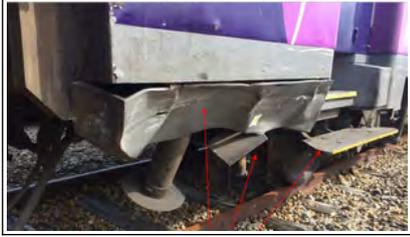
<p>La troisième voiture a subi des dégâts extérieurs au niveau des jupes après la première porte d'accès, des protections des tuyaux du WC, du marchepied d'accès voyageurs de la porte 1 et des impacts sur la caisse ont été relevés.</p>

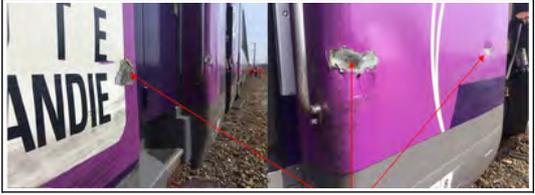
<p>La quatrième voiture a subi des dégâts extérieurs au niveau de l'angle de caisse.</p>
