**RAPPORT  
D'ENQUÊTE TECHNIQUE  
sur le déraillement  
d'un train à crémaillère  
du Montenvers  
survenu le 11 août 2019  
à Chamonix (74)**

**Mars 2021**

**Bureau d'Enquêtes sur les Accidents  
de Transport Terrestre**

Affaire n° BEATT-2019-10

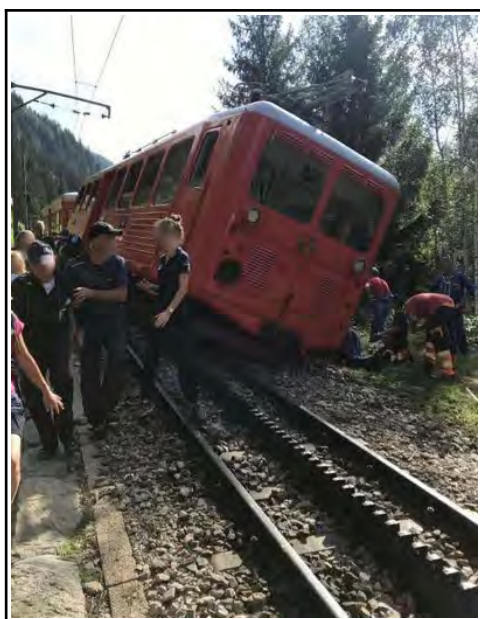
Les quatre essieux de l'automotrice et trois des quatre essieux de la remorque sont sortis des rails. Le train a glissé le long de la voie ferrée sur environ 35 mètres et a basculé sur le côté, sans toutefois se renverser.

Figure 1 : Train déraillé vu de l'aval

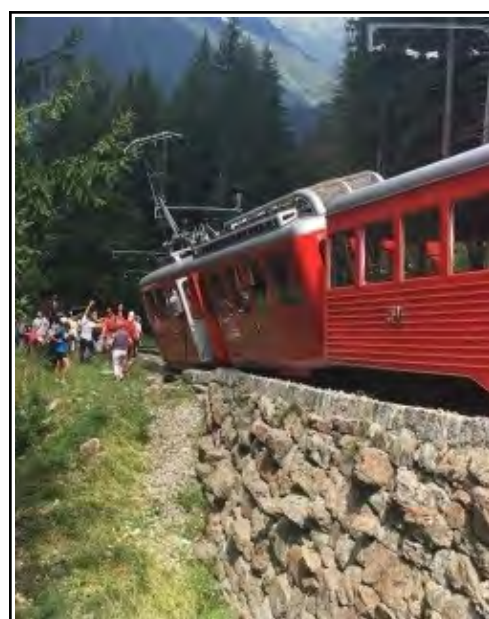
Figure 2 : Train déraillé vu de l'amont

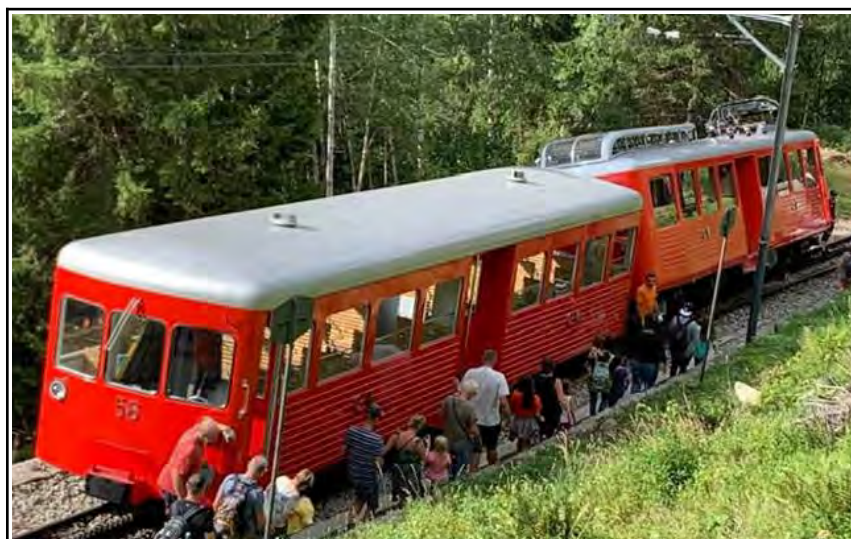
Figure 3 : Inclinaison de l'automotrice A46

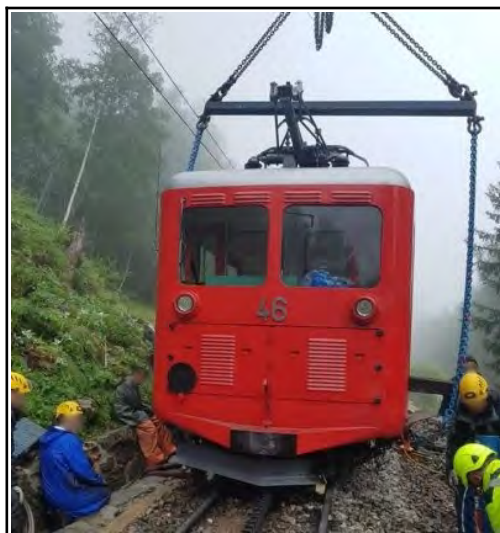
Le lendemain, un engin de levage permet de la ré-enrailler et elle est rapatriée, tirée par une autre automotrice.

Figure 4 : Opérations de relevage sur le site

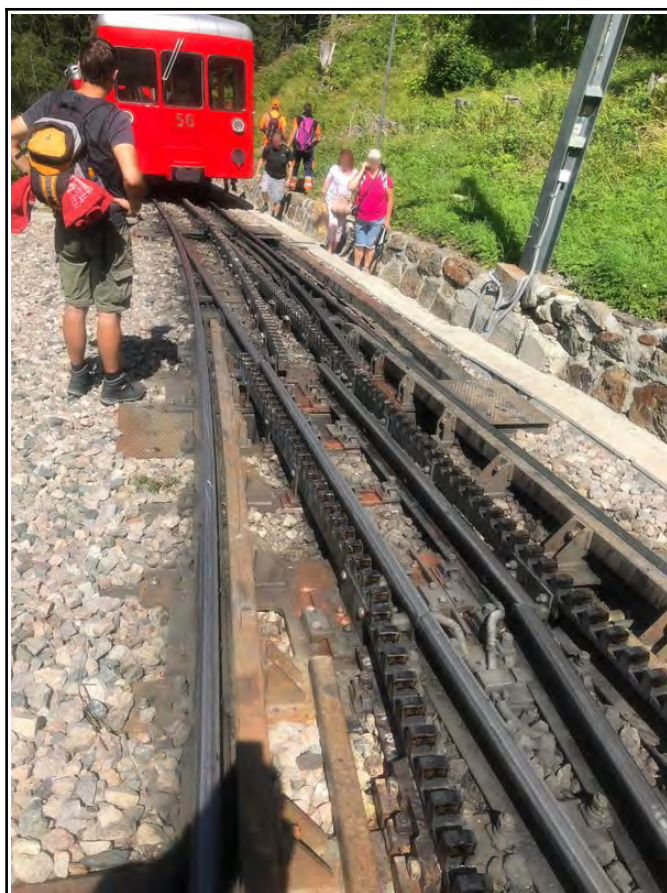
La photo ci-dessous, prise par un voyageur peu après le déraillement, confirme que l'aiguillage aval est resté en position voie directe.

**Figure 28 : Aiguillage aval peu après le déraillement : sa position en voie directe est bien visible**

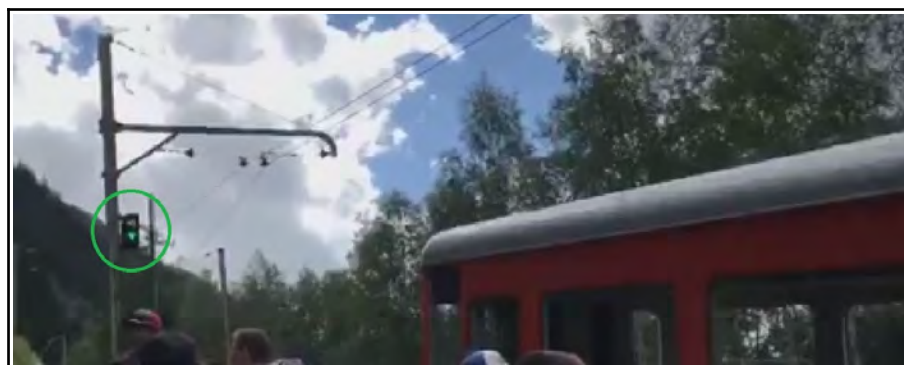
Sur une autre photo d'un voyageur, prise dans le sens montant en direction de l'évitement, on observe que la couleur du feu est verte, a priori de façon fixe, indiquant que l'aiguillage est en voie directe.

**Figure 29 : Photo du feu vert "voie directe" après l'accident**

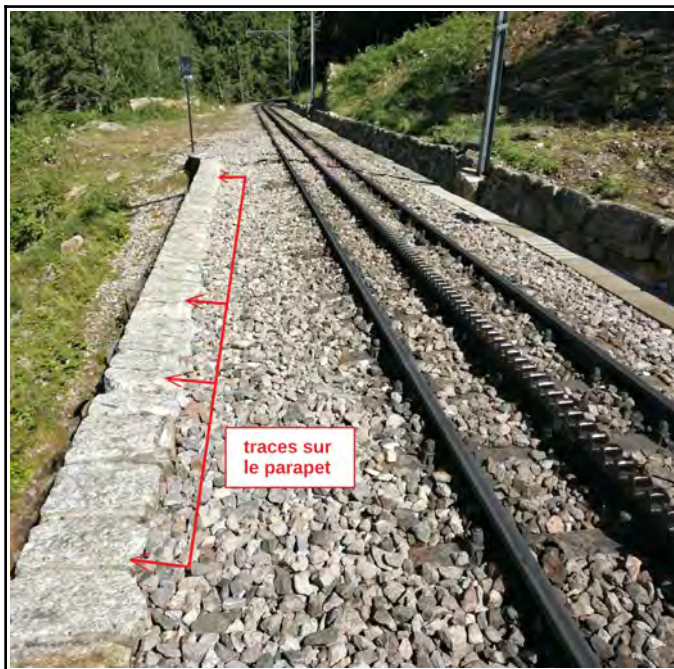
Malgré les chocs répétés sur l'aiguillage, très peu de dégâts sont à déplorer sur la voie. Seules des traces d'impact sur les rails, sur la crémaillère et sur le mur de soutènement en pierres à gauche dans le sens de la descente sont observables.

**Figure 30 : Voie à la sortie de l'aiguillage  
aval des Planards,  
en direction de Chamonix**

Une inspection de la voie a été effectuée par la CMB peu après le déraillement. L'aiguillage a subi peu de casse : les quelques éléments dégradés ont été remplacés, notamment la boulonnerie marquée par les chocs. Bien qu'en état de fonctionner, le moteur électrique a été changé, son capot de protection ayant été endommagé par le passage de l'automotrice A46. Les réglages et contrôles ont été effectués par la CMB dès le lendemain de l'accident.

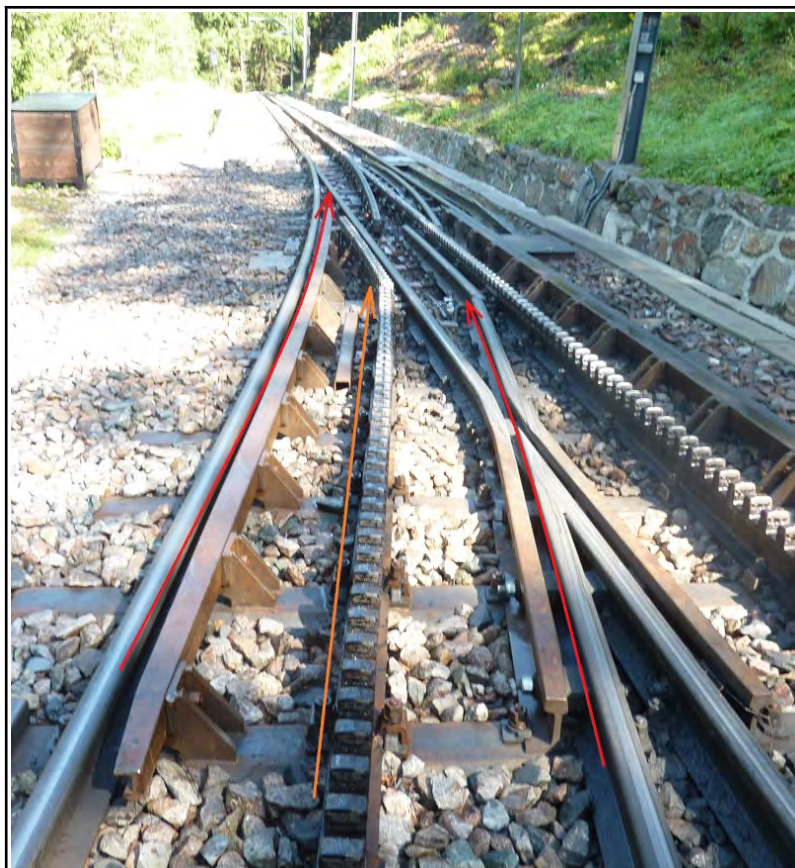
**Figure 31 : Position de l'aiguillage  
des Planards aval,  
dans la position présentée  
au conducteur de l'A46  
le 11 août 2019**

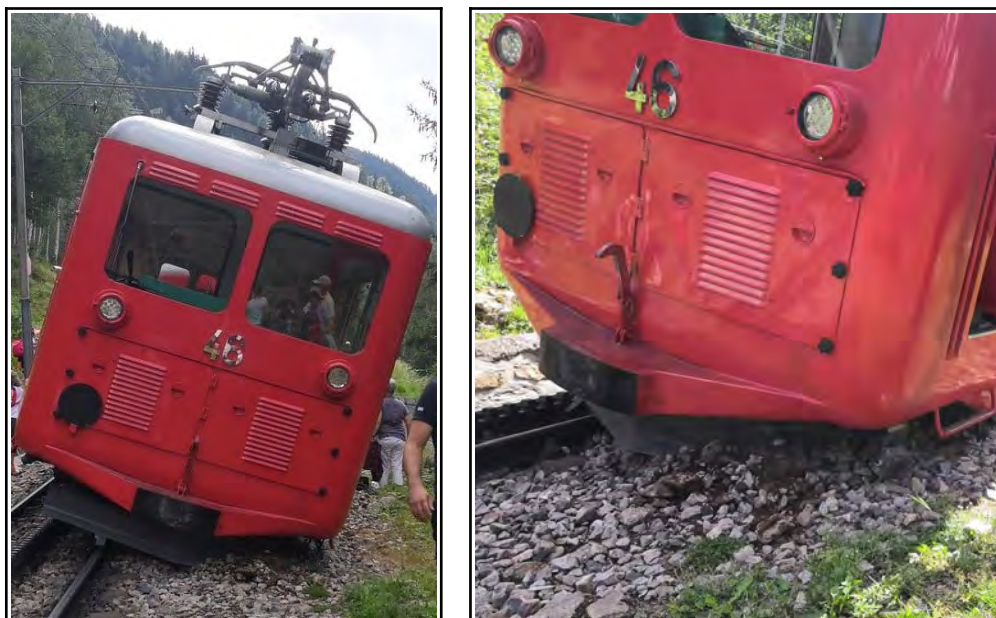
L'automotrice est fortement inclinée, les roues gauches (dans le sens de circulation) ainsi qu'une partie du chasse-corps sont enfoncées dans le ballast, les roues droites sont soulevées du plan de roulement. Un marchepied côté gauche de l'automotrice A46 est plié. La carrosserie présente des rayures.

Figure 36 : Inclinaison de l'automotrice A46, vue depuis l'aval

Une expertise de l'A46 a été réalisée par TMR-Octofer<sup>9</sup>. Elle a permis d'établir la liste des travaux à prévoir sur l'automotrice et sa remorque pour les remettre en état. Cette expertise indique le besoin de reprendre des soudures sur les châssis de deux bogies, de remplacer des pièces et d'effectuer le polissage sur une dent à crémaillère. Des fissures de quelques centimètres ont été constatées sur la jupe de la caisse : elles n'ont pas d'incidence sur la sécurité mais seulement sur l'esthétique, et elles ont été traitées. La géométrie de la caisse a également été vérifiée et aucune déformation notable n'est présente. Le montant des vérifications et réparations dues aux dégâts matériels sur l'A46 s'élève à 420 000 euros.

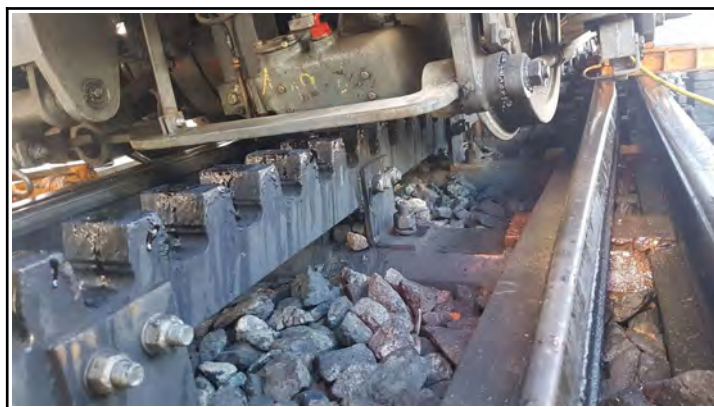
Figure 37 : Inclinaison de l'automotrice A46, vue sous la caisse depuis l'amont

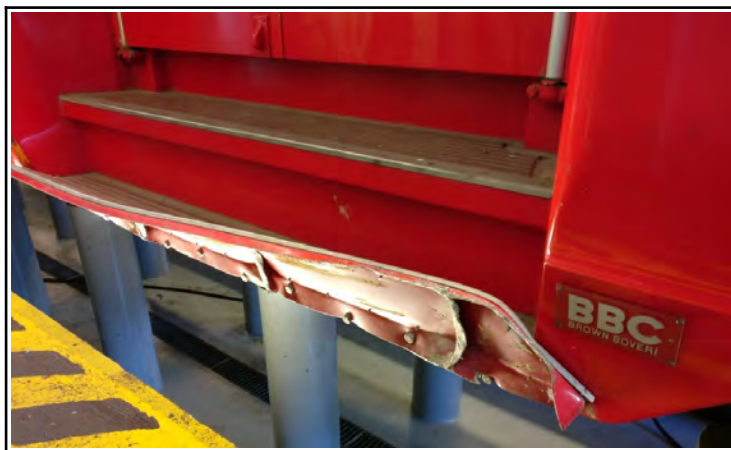
**Figure 38 Marchepied plié de l'automotrice A46**

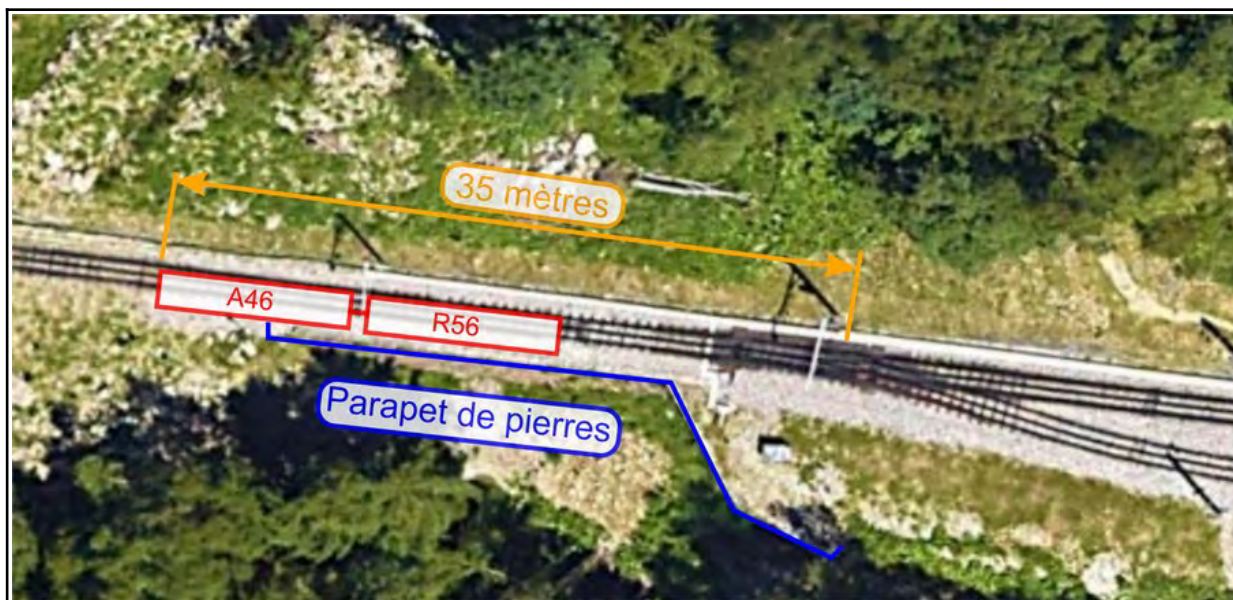
Contrairement aux déraillements précédents, la distance de déraillement est importante (environ 35 mètres) et l'inclinaison de l'automotrice vers un fossé aurait pu conduire à des conséquences graves. La position finale de l'automotrice et sa remorque est la suivante :

**Figure 39 : Distance entre l'aiguillage et la position d'arrêt de l'avant du train**

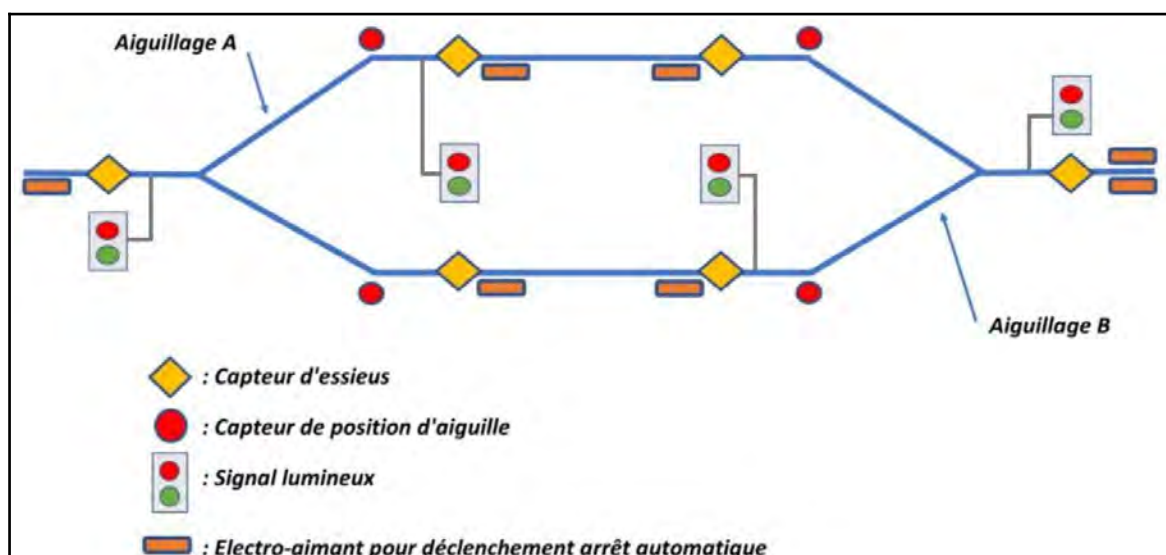
Figure 41 : Croquis schématique de l'aiguillage des Planards avec le dispositif de surveillance

L'objectif de la modification est d'imposer l'arrêt du train si une discordance est détectée entre la position du train et celle de l'aiguillage. La solution retenue est un système automatique. Des émetteurs du type électro-aimants sont disposés sur la voie en entrées / sorties de chaque aiguillage et des capteurs magnétiques sont installés sur chaque automotrice. Ces électro-aimants seront activés par l'automatisme selon la position de l'aiguille, afin de transmettre une information d'arrêt sur les automotrices. Ce système, par l'intermédiaire d'automates sur les zones à protéger et dans les trains, est inséré dans la chaîne de commande de l'arrêt d'urgence de façon à stopper le train avant son engagement sur l'aiguillage proprement dit. Ainsi, lorsqu'une automotrice s'engage sur une voie où la position de l'aiguille n'est pas conforme, un arrêt automatique de l'automotrice est déclenché. Des tests spécifiques de freinage réalisés avec DCSA ont permis de valider les distances de freinage.

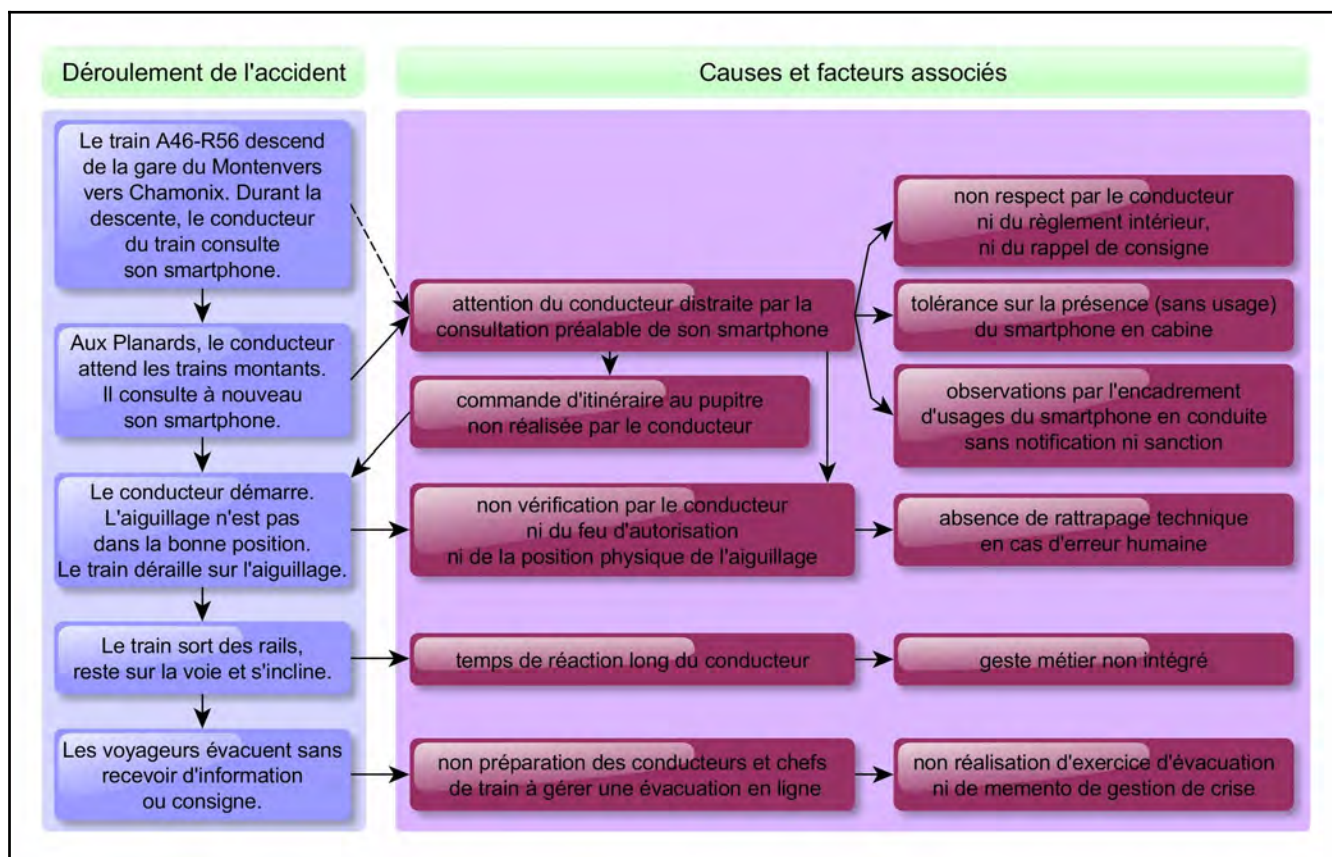
Figure 44 : Arbre des causes de l'accident du 11 août 2019

La cause directe de ce déraillement est le franchissement de l'aiguille par le train alors que l'itinéraire n'était pas formé. Les hypothèses retenues sont que le conducteur du train a omis de réaliser quatre actions qui lui incombait : former l'itinéraire depuis son pupitre de commande, vérifier le feu de signalisation l'autorisant à avancer, vérifier la position physique de l'aiguillage qu'il empruntait et il a freiné tardivement.
