**RAPPORT
D'ENQUÊTE TECHNIQUE**
**sur la dérive d'une rame
de tramway de la ligne T4
survenue le 8 novembre 2020
à Clichy-sous-Bois (93)**
Janvier 2022

Titre du document : Rapport d'enquête technique sur la dérive d'une rame de tramway de la ligne T4 survenue le 8 novembre 2020 à Clichy-sous-Bois (93)

Affaire n° BEATT-2020-09

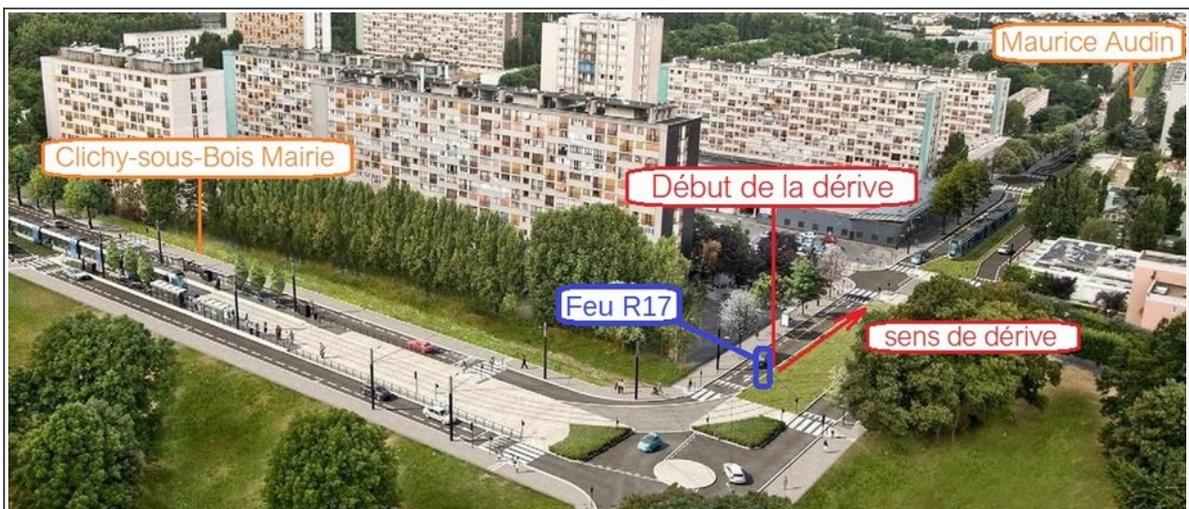
Figure 5 - Localisation du début de la dérive (source IdFM, image modifiée)

Le début de la dérive est identifié comme étant au pied du feu routier tramway (feu R17), à la fin de la ligne droite et juste avant la courbe menant à la station Clichy-sous-Bois-Mairie. Le sens de circulation normal des rames est à droite.

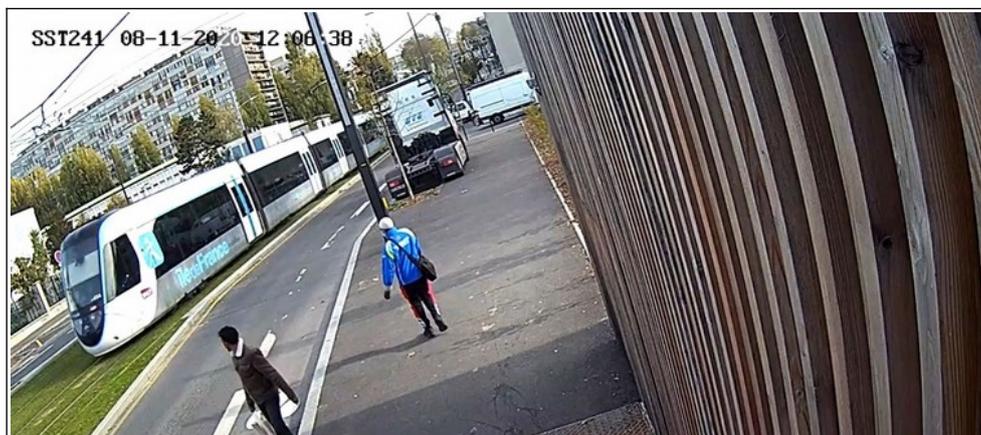
Figure 28 - Vue depuis la sous-station au pied de la rampe pendant que la rame TT414 passe à grande vitesse en dérive (source vidéo sous-station électrique)

On remarque que l'attention des piétons est attirée par l'avertisseur sonore actionné par le conducteur.

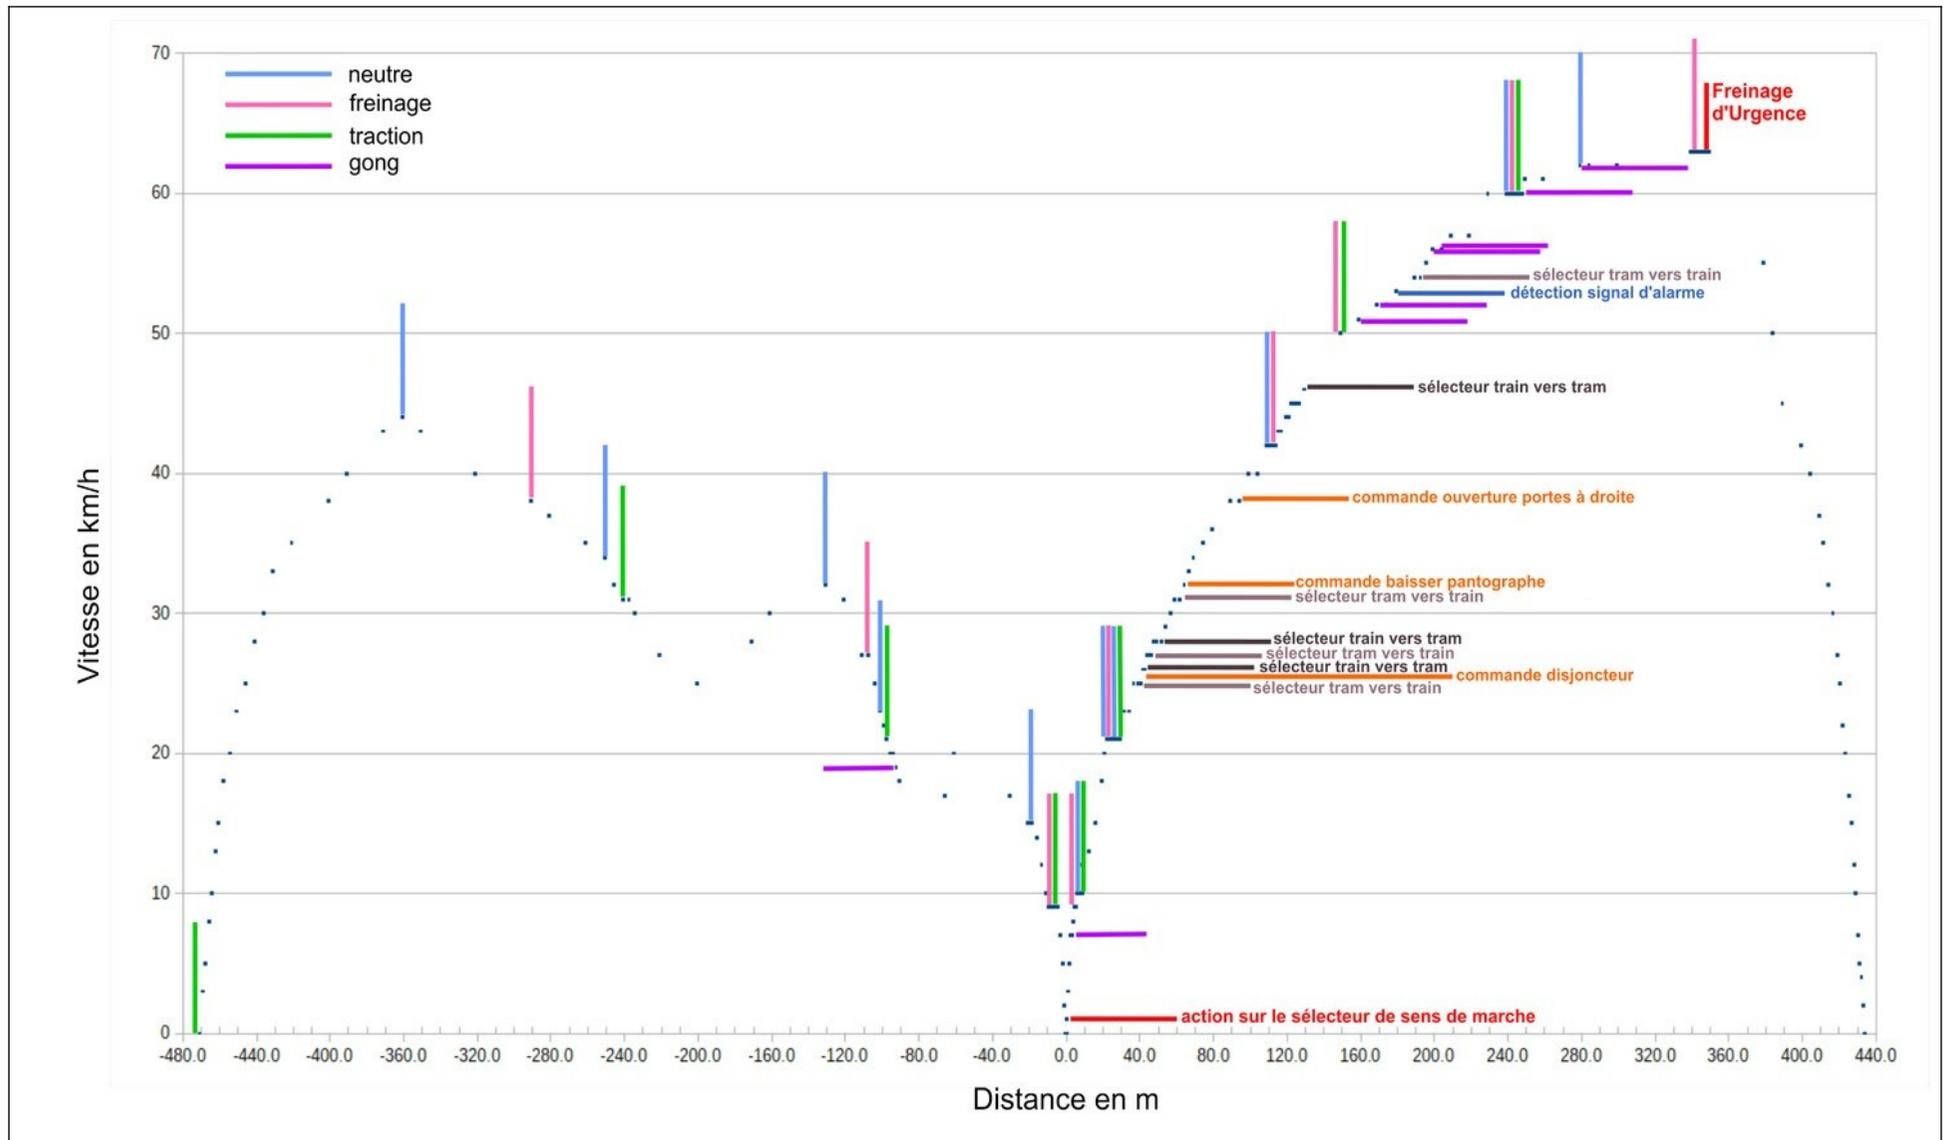
Figure 29 - Représentation de la vitesse en fonction de la distance parcourue et actions associées du conducteur

En approche du feu R17, le conducteur met son manipulateur sur le « neutre » freine puis tractionne de nouveau sur les dix derniers mètres. La dérive commence au moment où le sélecteur de sens de marche est passé de la position « avant » vers la position « zéro », à une vitesse de 1 km/h d'après l'ATESS. À ce moment-là, contrairement au témoignage du conducteur, l'ATESS indique que le manipulateur est resté sur la plage « Traction ».

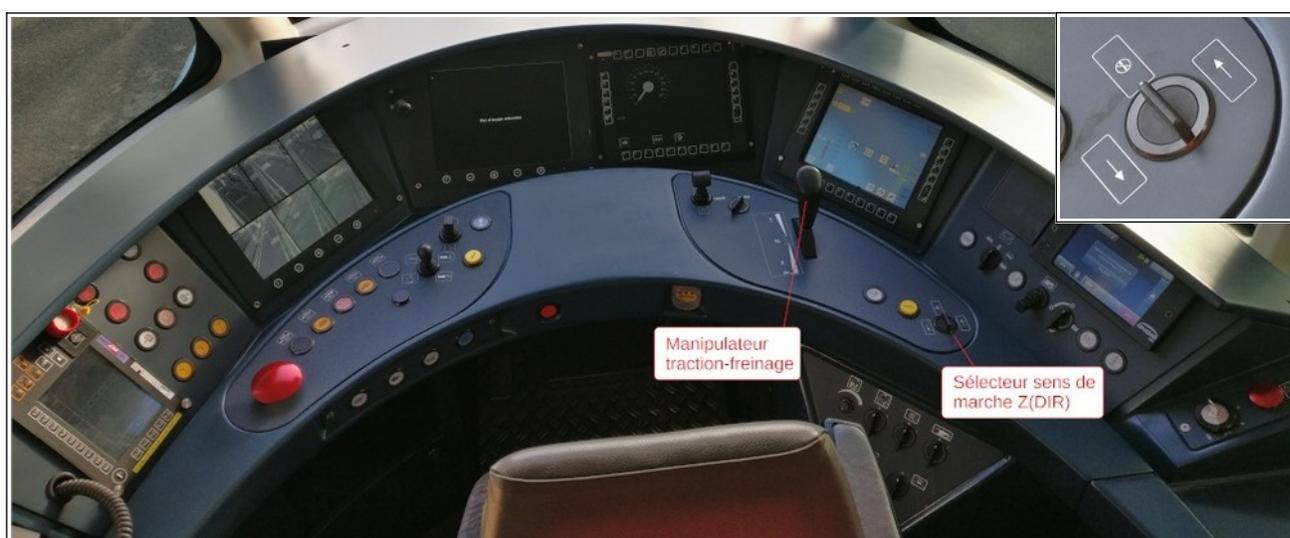
Figure 31 - Pupitre de la TT414 : emplacement du manipulateur de traction-freinage et du sélecteur de sens de marche. Encart : zoom sur le sélecteur de sens de marche (photo BEA-TT)

La cause directe de la dérive est identifiée comme étant la concomitance du maintien en traction et du passage du sélecteur de sens de marche de la position « avant » à la position « zéro », qui a eu pour effet de désactiver la sécurité « anti-dérive ».

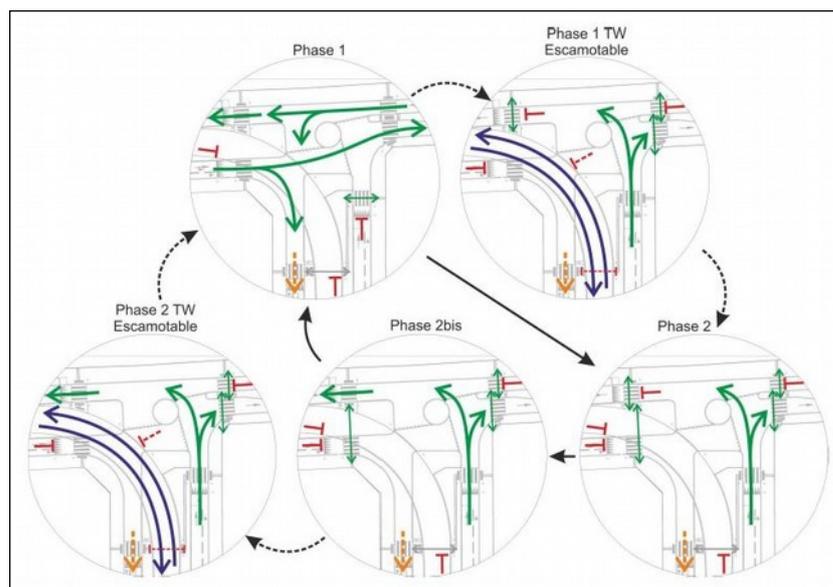
Figure 35 - Fonctionnel du carrefour n° 36 (source dossier de sécurité IdFM)

En restant fermé devant la rame TT414, le feu R17 en haut de la rampe a été le facteur déclencheur de la dérive, révélateur d'une situation latente. Sans être la cause directe de la dérive, le fonctionnement du carrefour soulève des interrogations.

Un schéma actualisé du fonctionnement du carrefour a été fourni au service de contrôle de l'État, au cours de la phase d'approbation du dossier de sécurité. Le carrefour fonctionne en deux phases classiques et deux phases escamotables. La gestion des délais d'approche est permise par des équipements dans les tramways et des boucles de régulation implantées au sol (en station, en pied de feu et après, en acquittement du feu). Avec des rames qui se croisent, les R17 peuvent être permissifs en même temps, sous certaines conditions. Il n'y a cependant pas de « vert gratuit », c'est-à-dire une autorisation permissive dans les deux sens même s'il n'y a qu'une rame à l'approche du carrefour. Ainsi, les phases « tramway » ne sont pas nécessairement ouvertes en même temps, une temporisation entre en compte. Le fonctionnel peut obliger les rames à s'arrêter au pied du feu R17 car celui-ci est fermé.

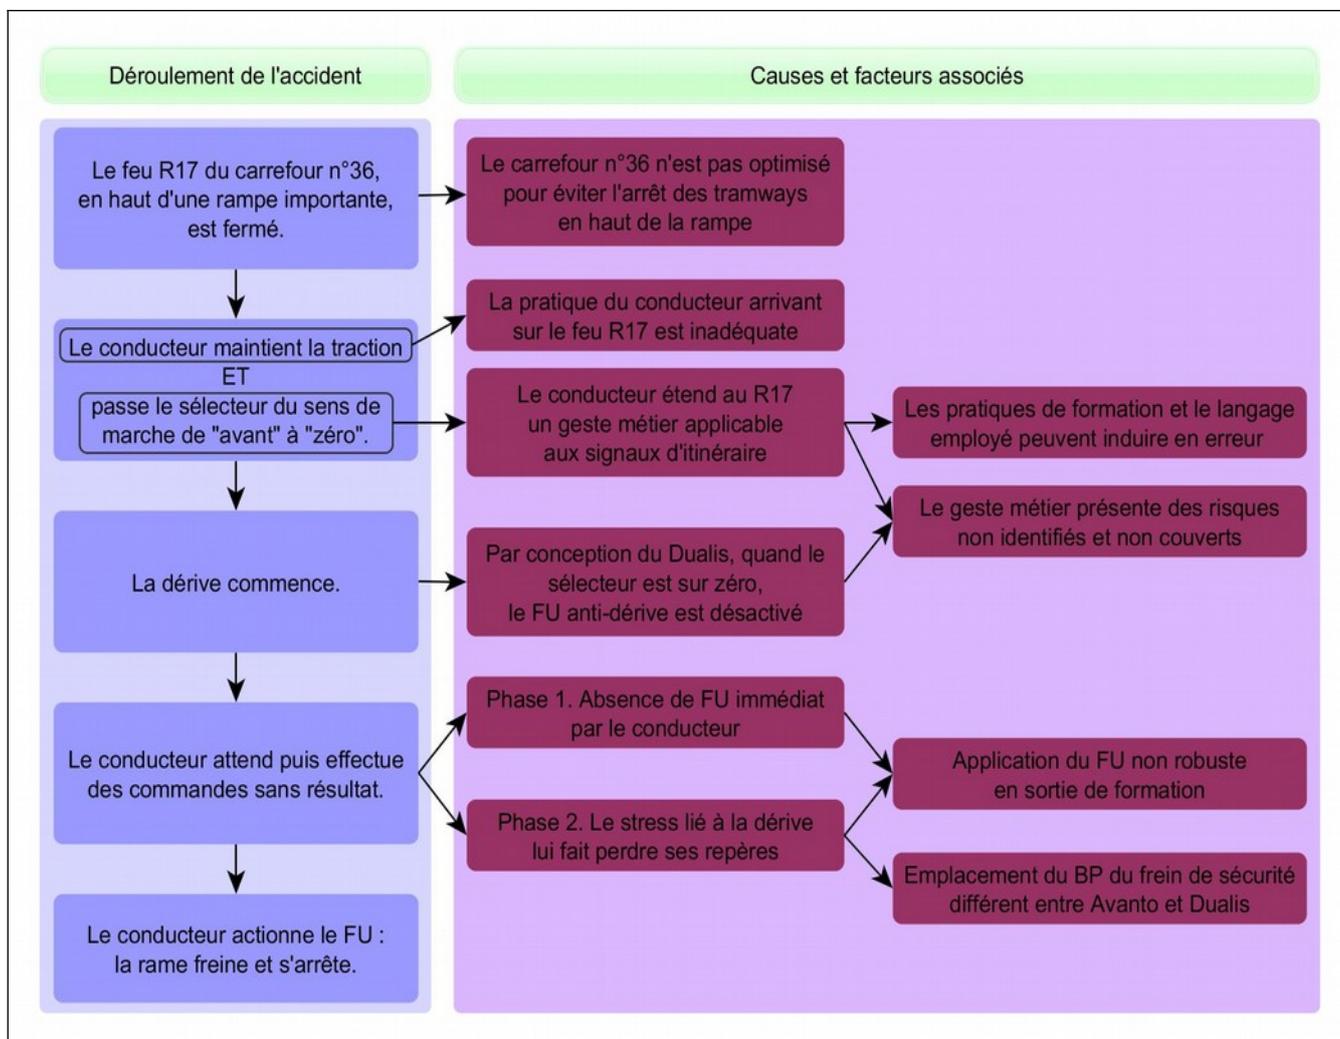
Figure 40 - Arbre des causes

La cause directe de la dérive est la concomitance du maintien en traction et de la mise en œuvre d'un geste métier inadéquat par le conducteur lors de l'arrêt devant la signalisation routière tramway. Il s'agit du passage du sélecteur de sens de marche de la position « avant » à la position « zéro », qui a eu pour effet de désactiver la sécurité « anti-dérive ». Prescrite pour l'immobilisation devant un signal d'itinéraire, l'action sur le sélecteur de sens de marche n'était pas adaptée face à une signalisation routière tramway. Au même moment, le maintien par le conducteur du manipulateur sur la plage traction a eu pour effet de ne pas permettre à la rame d'enclencher le frein d'immobilisation : ceci aurait malgré la désactivation de la sécurité « anti-dérive », empêché la dérive de la rame.
