**RAPPORT
D'ENQUÊTE TECHNIQUE
sur la survitesse d'un TGV
à La Milesse (72)
le 22 décembre 2019**

Juillet 2021

**Bureau d'Enquêtes sur les Accidents
de Transport Terrestre**

Affaire n° BEATT-2020-01

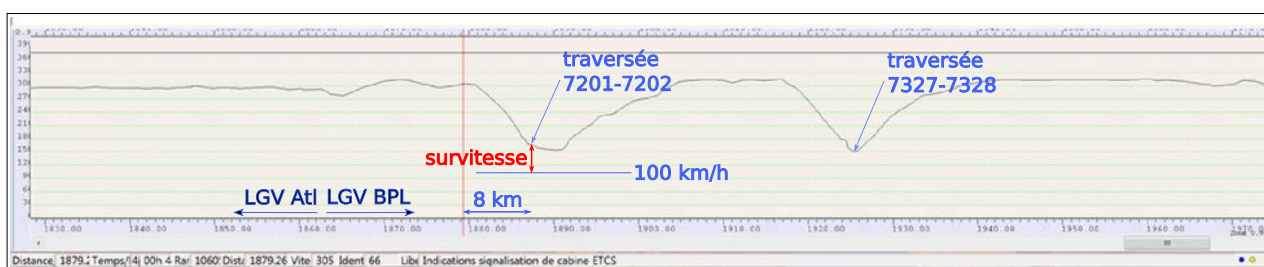
Vue 8 : Extrait des données enregistrées par le dispositif ATESS de la rame TGV Océanne 310 382

Puis la vitesse décroît linéairement sur 8 km jusqu'à une valeur de 165 km/h. En effet, le DMI affiche une vitesse but de 170 km/h que le conducteur respecte. Le train est alors sur la traversée 7201-7202.

Ensuite, la vitesse du train reste constante. Le train roule alors sur l'erre.

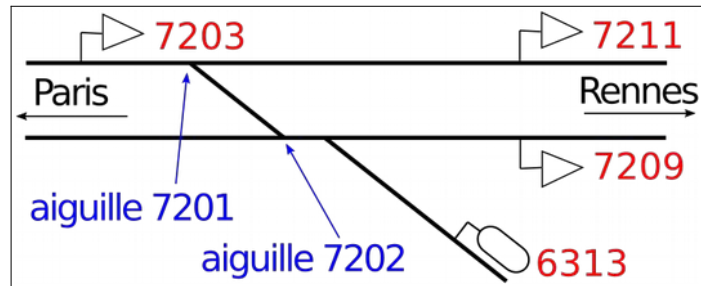
Vue 11 : l'itinéraire 7203-7209

Le but du paramétrage est d'afficher la vitesse but de 100 km/h pour le passage par la traversée 7201-7202. Cela correspond aux itinéraires 7203-7209 (celui suivi par le TGV 8055) et 7203-6313.

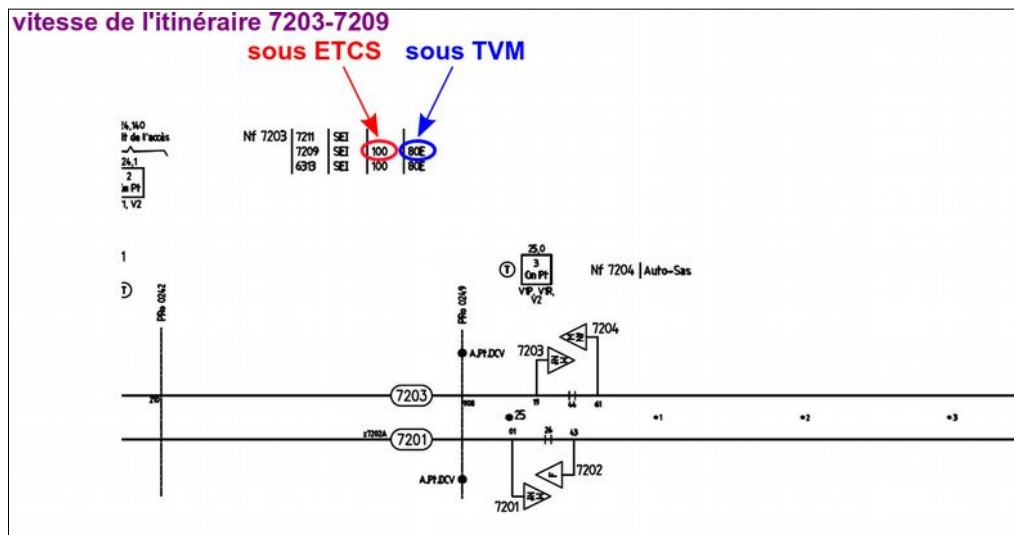
Vue 12 : le plan technique du poste 72 - Aigné présentant les itinéraires origine 7203

Ce taux de vitesse de 100 km/h est fourni par les plans techniques, dont un extrait est donné sur la vue suivante.

Le paramétreur a par erreur saisi la valeur 170 km/h pour la vitesse sur la traversée 7201-7202 dans le fichier COTAGE.

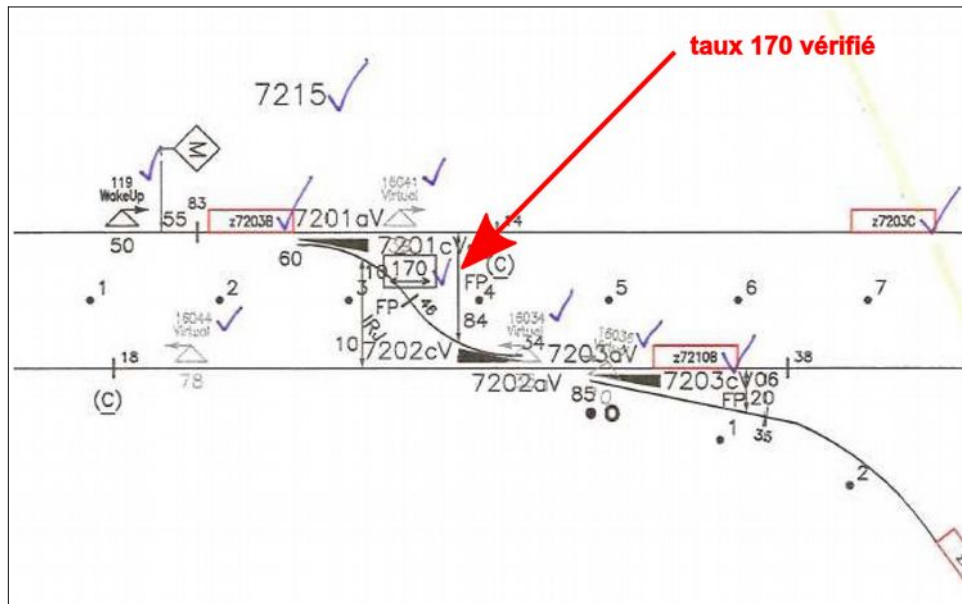
Les deux vérificateurs du poste 72 ont validé la mauvaise valeur saisie par le paramétreur.

Vue 14 : extrait du fichier COTAGE après vérification montrant l'erreur de saisie sur la vitesse : 170 au lieu de 100 km/h

L'erreur de paramétrage du poste 72 n'a été détectée par aucun des deux vérificateurs intervenus.

Le BEA-TT a noté que le processus ayant conduit au défaut de paramétrage du RBC avait, à la suite de l'incident, été durci par l'industriel. Les vérifications des taux de vitesse dans le DCO (2^e vérification) sont notamment maintenant effectués exclusivement depuis les documents d'entrée du niveau du produit.

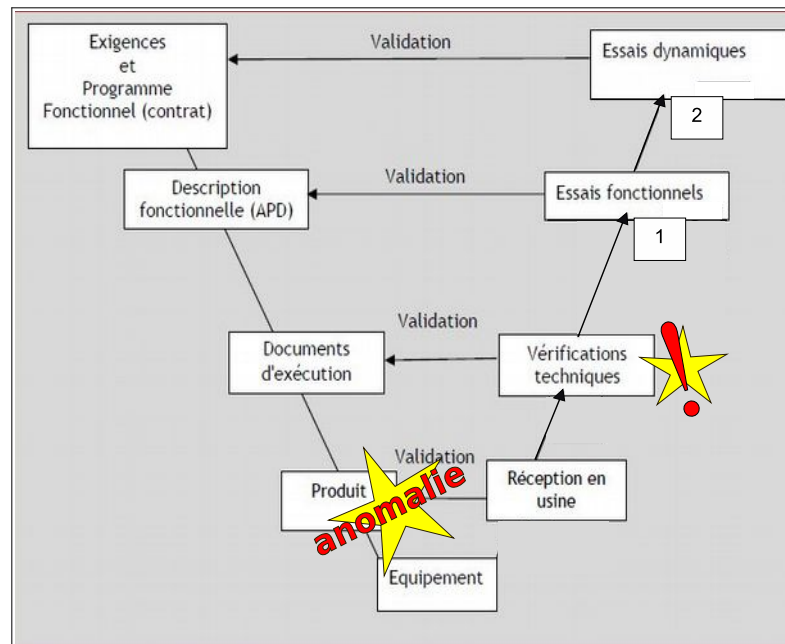
Vue 16 : les points de fragilité identifiés du paramétrage

En synthèse, plusieurs erreurs peuvent être constatées dans la production des postes RBC :

- une première erreur de paramétrage ;
- une deuxième erreur lors de la vérification du paramétrage, erreur par deux fois reproduite puisque cette vérification est double ;
- une troisième erreur d'absence de validation des profils de vitesse de la traversée, doublée d'une non-détection de la non-conformité du processus de production des RBC, la validation exhaustive des fonctionnalités de signalisation étant requise.

Formaliser un processus d'exploitation des précurseurs lors des opérations de vérification et validation afin d'en rechercher et traiter les causes profondes.

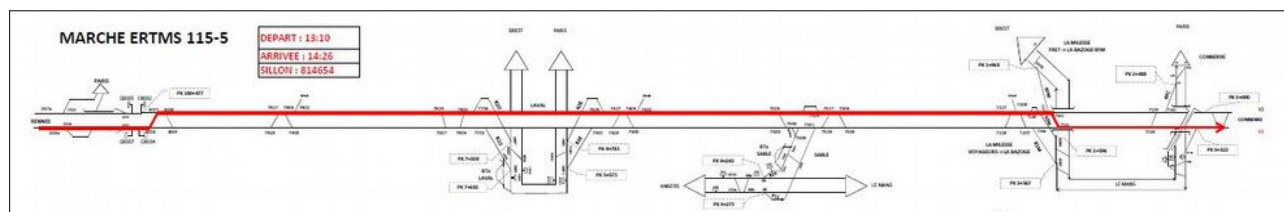
Vue 17 : la marche 115-5

Lors du franchissement de la traversée 7202-7201, la consigne de vitesse affichée au DMI aurait été alors 170 km/h car c'est la valeur paramétrée dans le RBC. On peut raisonnablement supposer que l'équipage du train d'essai, au choix, aurait détecté la valeur anormale de la vitesse affichée au DMI, ou bien n'aurait pas manqué de signaler l'instabilité du train sur la traversée à la vitesse de 170 km/h permise alors, comme l'a fait l'équipage du TGV commercial 8055 du 22 décembre 2019.

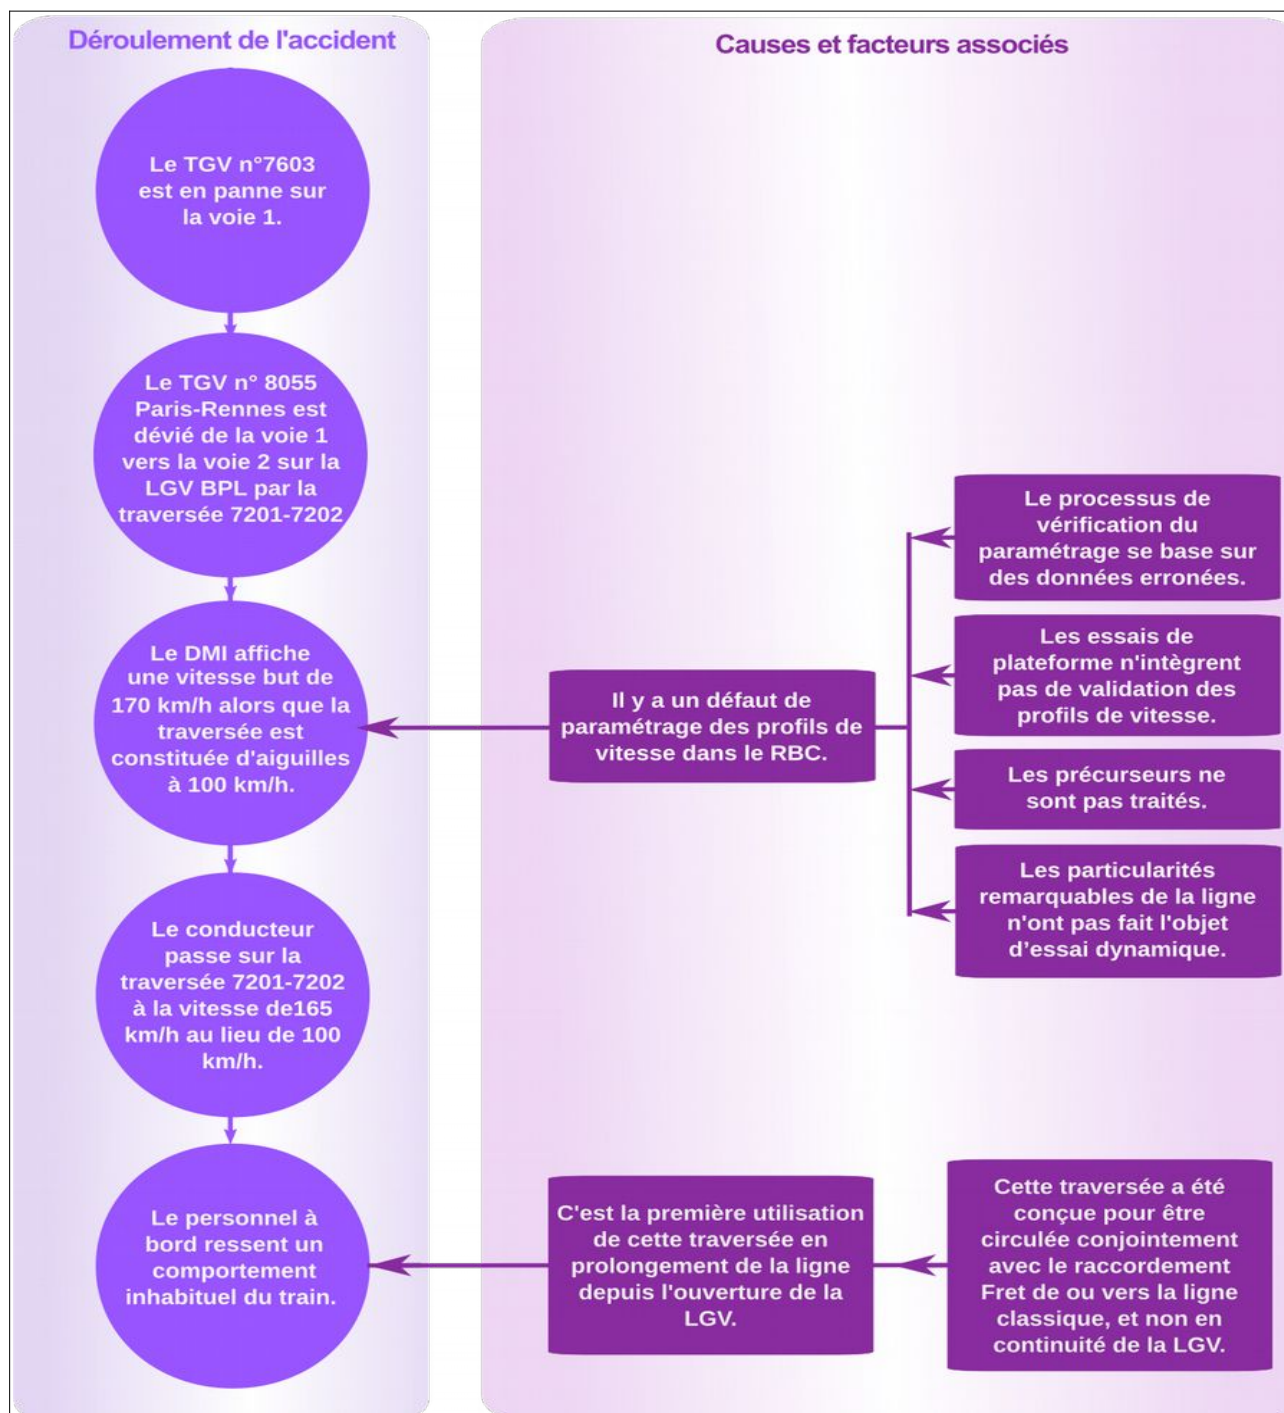
Vue 18 : l'arbre des causes

La cause immédiate de la survitesse du TGV 8055 sur la traversée 7201-7202 est l'affichage au DMI en cabine de conduite d'une vitesse maximale autorisée de 170 km/h au lieu de 100 km/h. En conduite sous ETCS niveau 2, le DMI affiche en permanence la vitesse maximale à observer. Le conducteur obéit à cette consigne mise à jour en continu.
