**RAPPORT
D'ENQUÊTE TECHNIQUE**
sur l'incendie
d'un train de travaux usine
à Saint-Hilaire-Bonneval (87)
le 28 mai 2021

Mars 2024

Titre du document : Rapport d'enquête technique sur l'incendie d'un train de travaux usine à Saint-Hilaire-Bonneval (87) le 28 mai 2021

N° ISRN : EQ-BEAT—24-2--FR
Affaire n° BEATT-2021-04

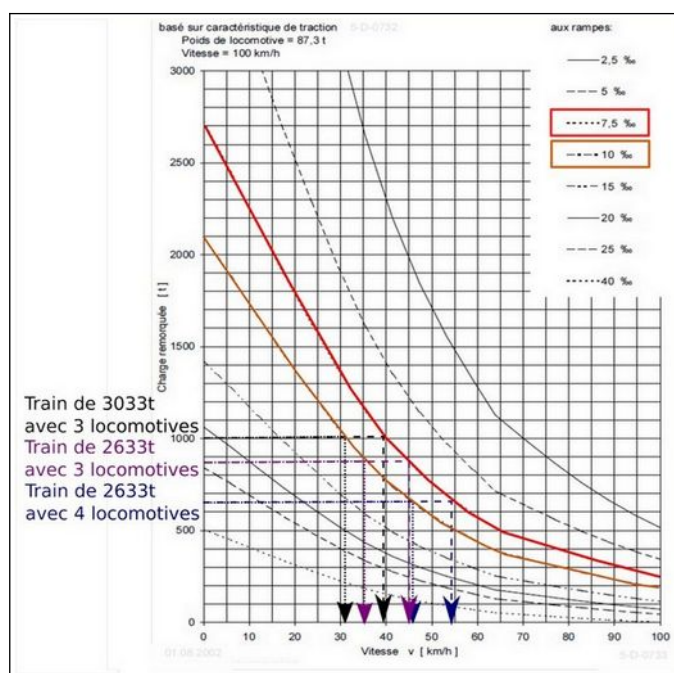
Cette réduction de vitesse montre l'existence d'un effort supplémentaire de retenue et une insuffisance de traction dont les effets n'ont pas été détectés par les conducteurs. Ce constat explique la faible variation de vitesse dans la rampe à 10/1000 de Brive-la-Gaillarde à La Porcherie : variation de 20 % de la vitesse moyenne dans la rampe alors que la force de traction a été augmentée de 25 % et la masse du train réduite de 13 %²⁸. Le fait de monter à une vitesse proche des jours précédents aurait pu alerter les conducteurs.

Figure 32 : Calcul de la vitesse théorique du train dans une rampe moyenne de 7,5/1000 (Vossloh modifié BEA-TT)

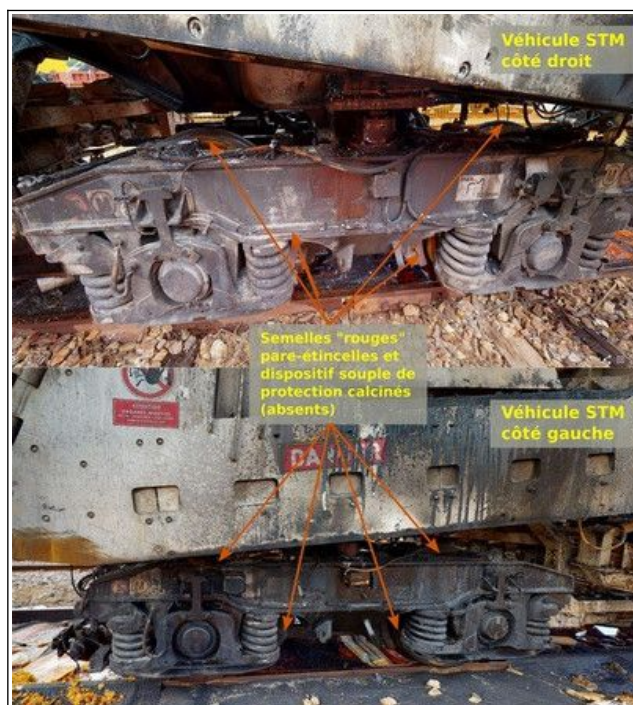
Seules les semelles de frein d'une vingtaine d'essieux de l'élément SVB800 du train Enorail ont été portées à des hautes températures par frottement sur la roue. Le système de freinage du bogie 17 du véhicule STM a provoqué un fort rayonnement thermique et des gerbes de matières en fusion à température très élevée vers l'intérieur du véhicule.

Figure 39 : Essieux L33-34 du bogie 17 du véhicule STM (BEA-TT)

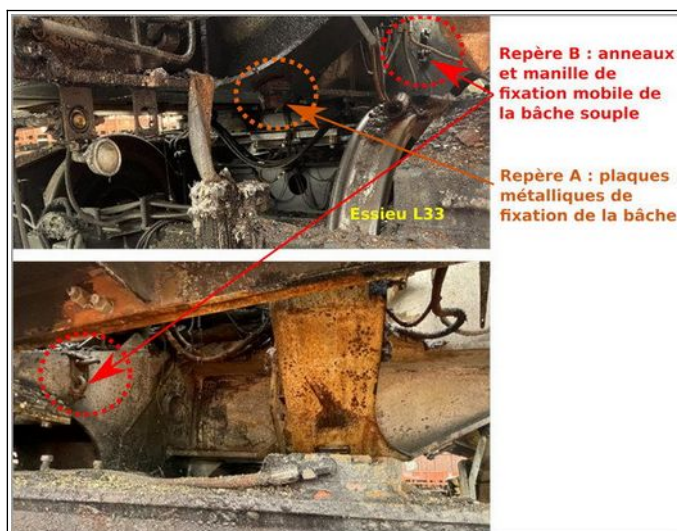
La bâche souple a été totalement consommée.

Figure 40 : Fixations de la bâche souple amovible du bogie 17 (Essieux L33-34 du véhicule STM)

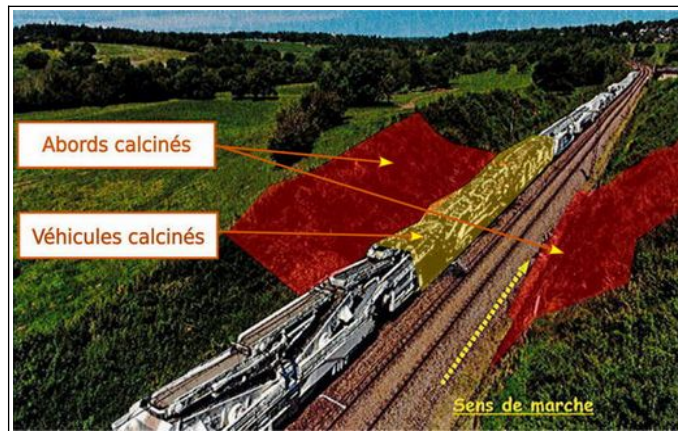
Les abords n'ont été calcinés qu'à proximité immédiate des véhicules incendiés (**figure 41**). Cet état de fait est à porter au profit de SNCF Réseau dont le traitement des abords a été efficace et conforme aux attendus³⁸.

Figure 41 : Abords des véhicules calcinés (MW + STM + SBM)

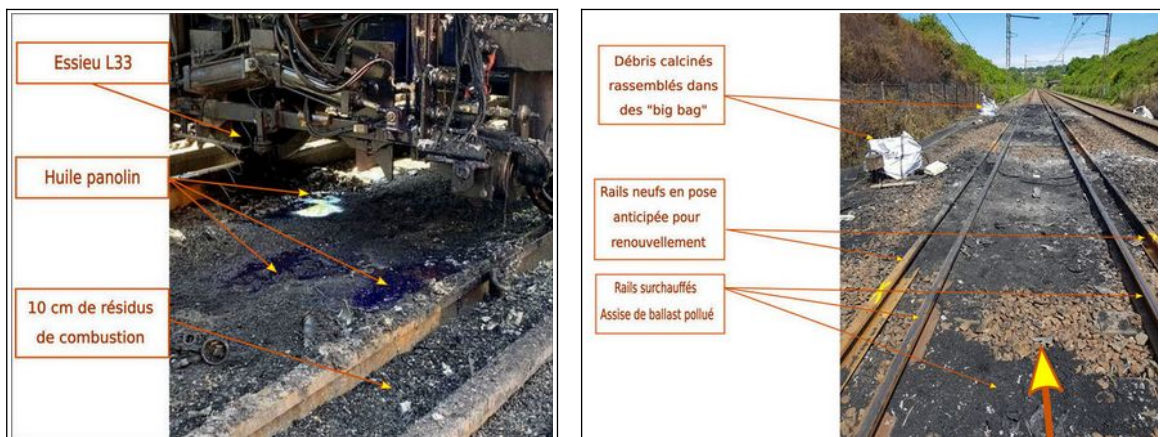
La voie ferrée à la verticale des trois véhicules du SVB800 incendiés a été fortement polluée, tant par les résidus de combustion que par les fuites d'huile.

Figure 42 : État de la voie sous le train sinistré avec des fuites diverses de liquides, huiles... (SNCF - BEA-TT)

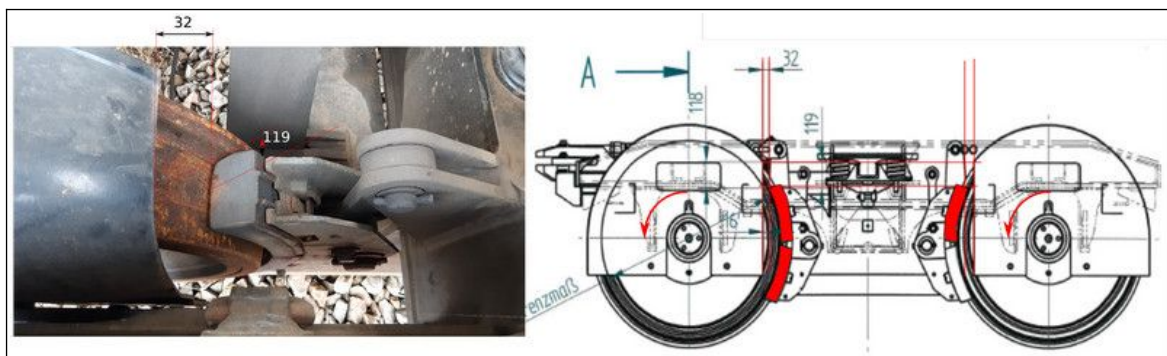
Les pare-étincelles sont ouverts au-dessus des semelles de frein⁴² (**figure 43**) et laissent passer, pour les roues « avant » dans le sens de la marche, les étincelles qui peuvent atteindre les éléments situés au-dessus du bogie. En conséquence, la zone inter-pare-étincelles aurait pu être couverte par un dispositif complémentaire couvrant l'intervalle et/ou rester exempte d'élément inflammable (*a minima* sur une distance de 370 mm – voir le résumé du rapport du groupe de travail JNS en **annexe 3**, publié postérieurement à la conception du SVB800). En effet, en cas de projection de matières en fusion roue/semelles, une partie de celles-ci peut échapper au pare-étincelles et être propulsée verticalement.

Figure 43 : Détail du pare-étincelles d'une roue équipée d'une la paire de semelles
(Source Framofer modifié BEA-TT)

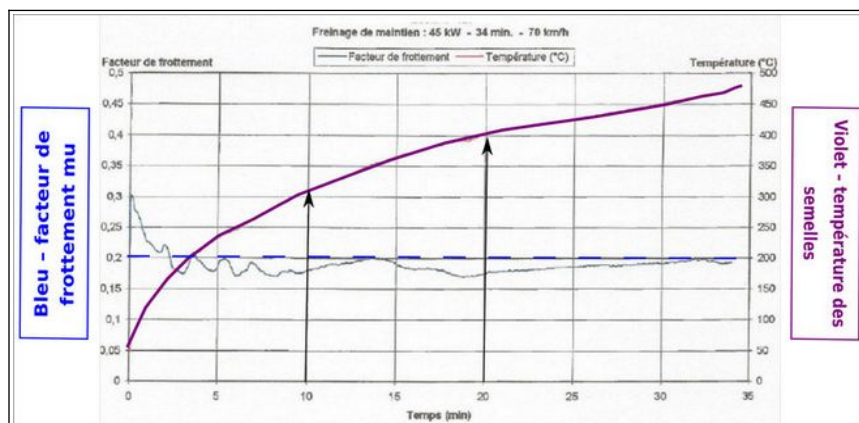
La **figure 45** illustre le comportement de semelles K et roue en situation de « frein serré ».

Figure 45 : Semelles K 333 – Evolution du coefficient de freinage et de la température lors d'un freinage en modérabilité prolongé (CoFren modifié BEA-TT)
