*Rapport d'enquête technique
sur le déraillement d'un train du RER C
survenu le 20 décembre 2009
à la suite de la chute d'un bloc de parapet
à Choisy-le-Roi (94)*

mars 2011

Affaire n° BEATT-2009-012

**Rapport d'enquête technique
sur le déraillement d'un train du RER C
survenu le 20 décembre 2009
à la suite de la chute d'un bloc de parapet
à Choisy-le-Roi (94)**

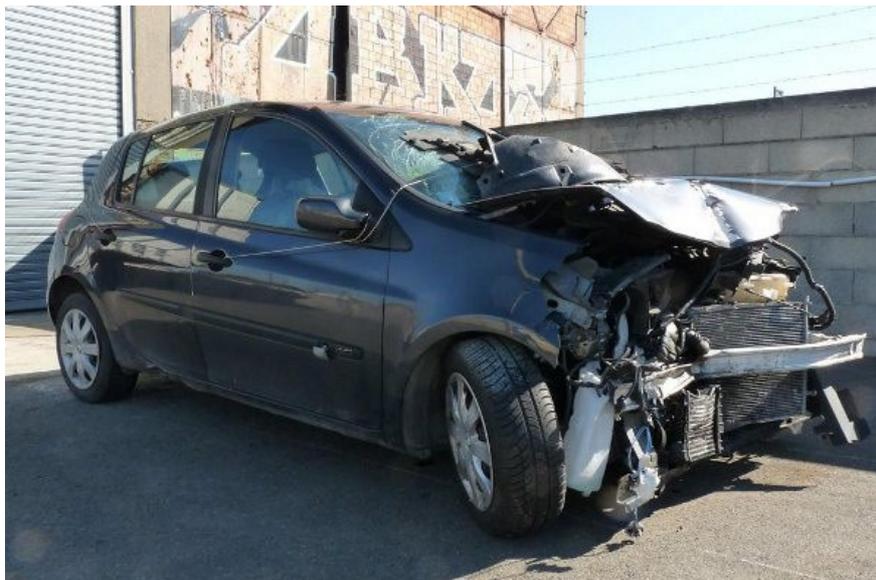
L'examen du véhicule et l'analyse des données informatiques moteur ont révélé l'absence de désordre pouvant être à l'origine de la perte de contrôle ou représenter un facteur perturbant de la conduite.

véhicule ne peut plus être dirigé surtout sur chaussée glissante.

Photo 3 : Vue de la Renault Clio accidentée

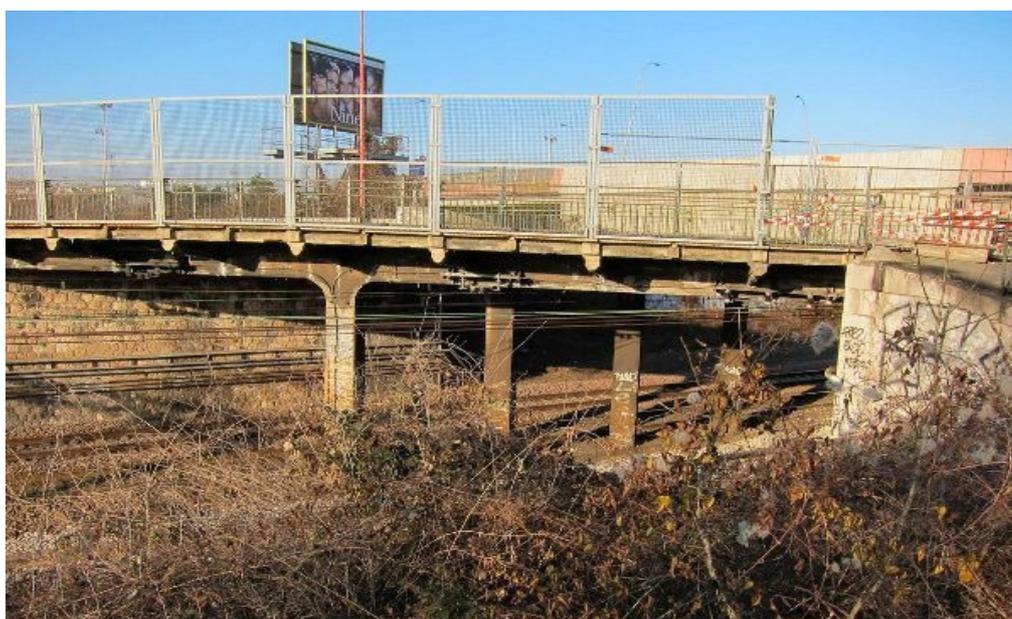
**Photo 6 : Vue de l'ouvrage depuis la piste cyclable.
Le parapet endommagé est visible sur la droite**

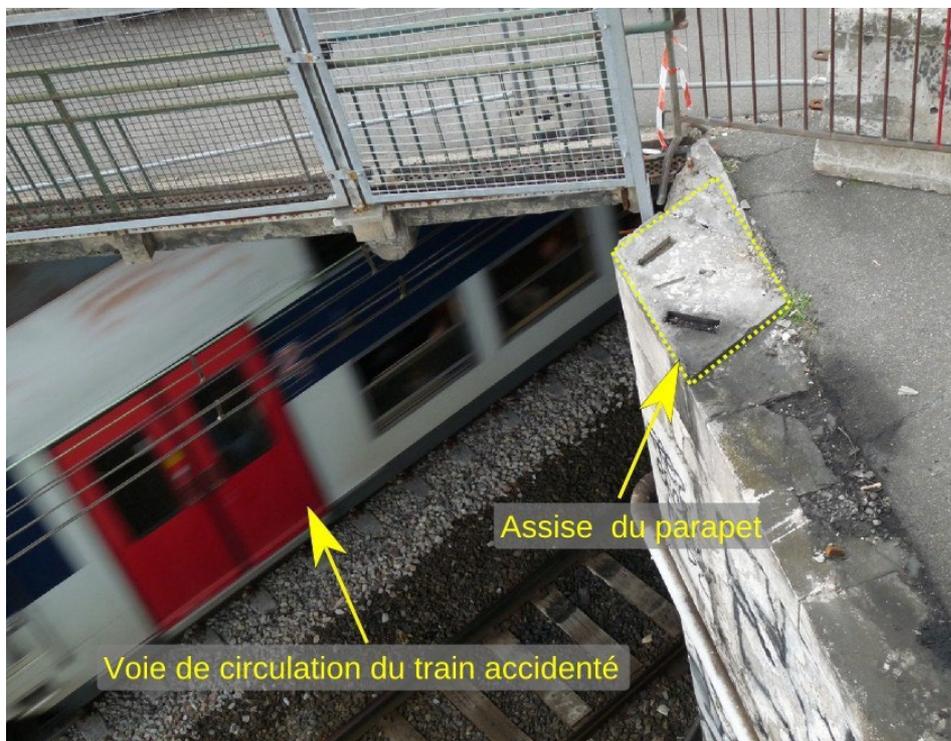
Photo 8 : Vue de l'assise du parapet

Ce bloc était posé sur une semelle appliquée sur la plinthe du pont. Il était encollé avec un mortier fin et ne disposait d'aucun dispositif d'arrêt en translation. Il comprenait sur deux cotés des fixations de barrières et un garde corps. Du coté Ouest (Choisy le Roi), une fissure importante à sa base trouvait naissance à l'implantation de la barrière de route.

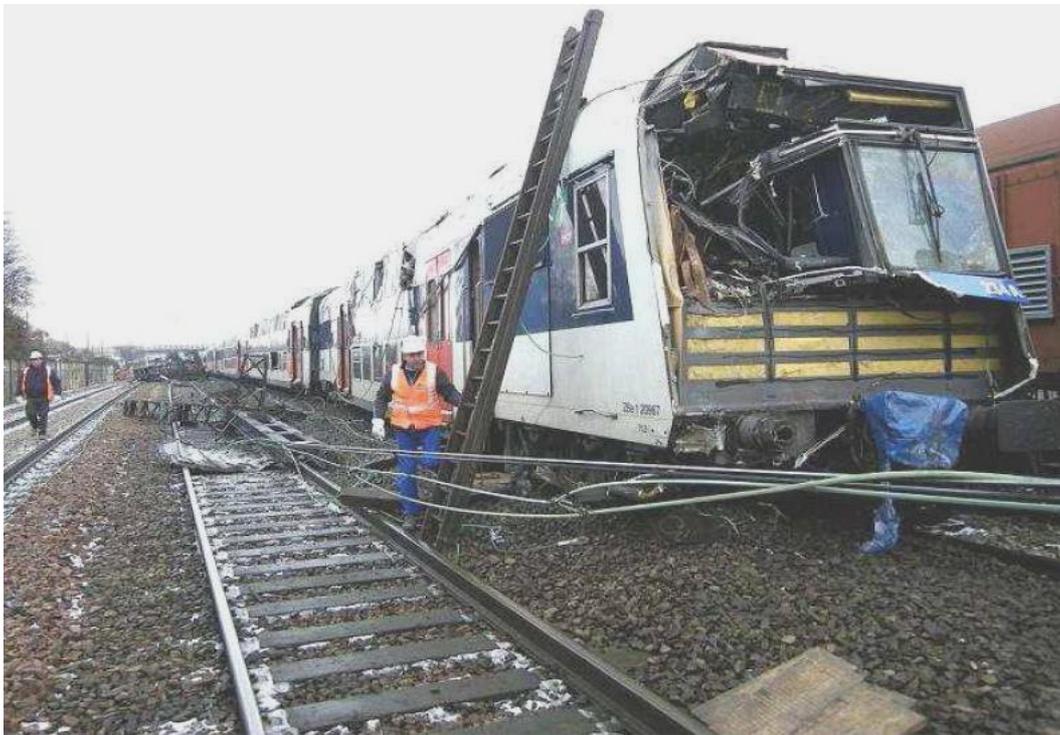
Les dégâts sont très importants sur la rame 234A (Z20967), en tête du train.

Photo 10 : Vue de la rame après l'accident

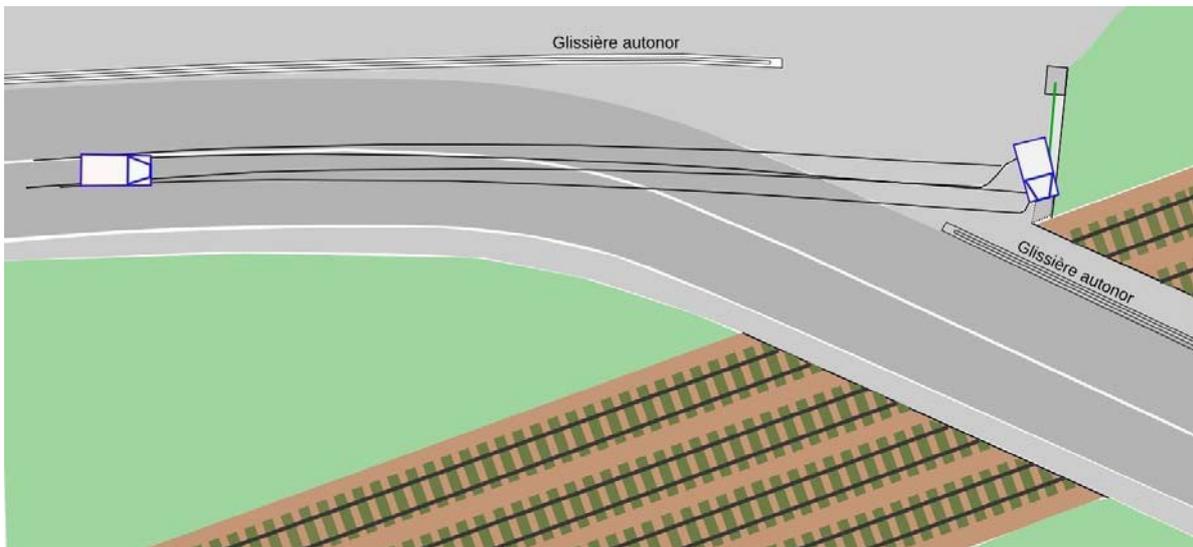
Les constatations effectuées n'ont pas permis d'évaluer la vitesse de circulation de la Clio avant la perte de contrôle. La situation finale du véhicule nécessite cependant une perte de contrôle localisée au moins 26 mètres en amont du point de choc avec le parapet. Selon les conditions d'adhérence difficile de la chaussée, la vitesse au début de la perte de contrôle est évaluée entre 54 et 58 km/h sans collision avec un tiers.

Une collision légère avec un véhicule tiers évoquée ci-dessus a pu induire une perte de contrôle. Ensuite, l'état de la voiture dont l'ABS était défaillant n'a pas permis au conducteur de rectifier la trajectoire ou de ralentir.

Schéma 1 : Reconstitution de la trajectoire de la Clio entre le début de la perte de contrôle et le choc contre le parapet

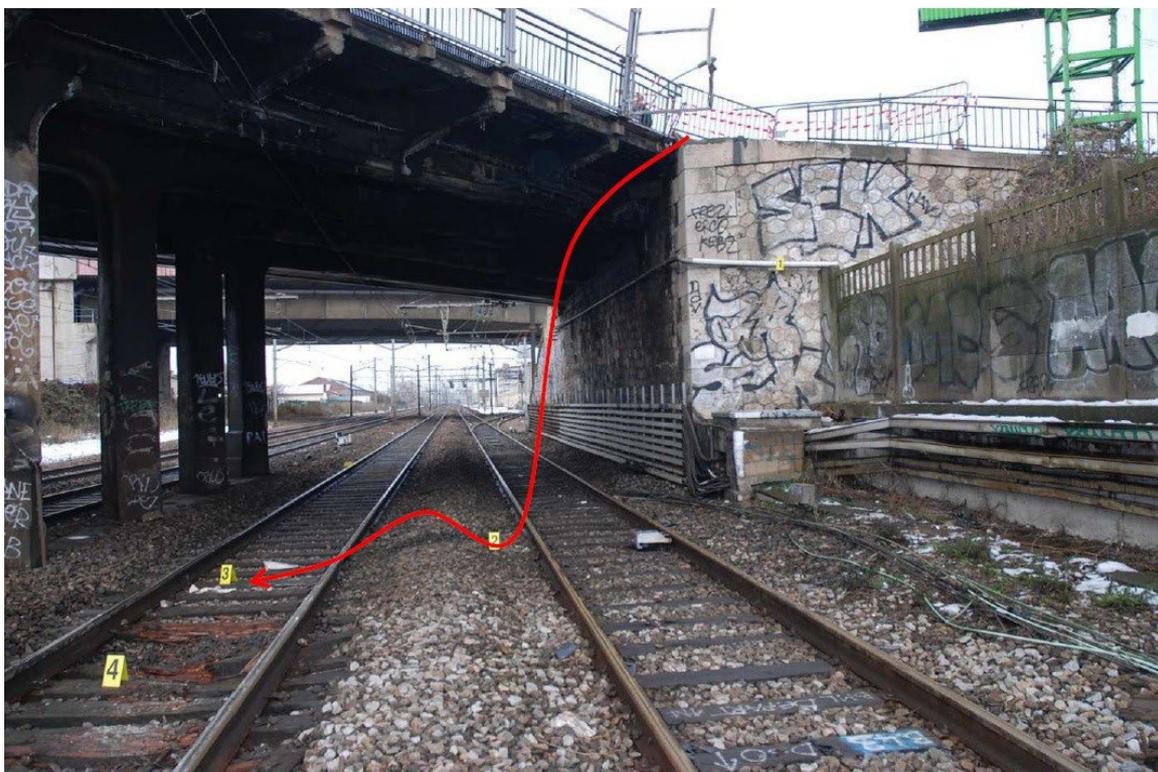
Photo 11 : Reconstitution de la chute du parapet

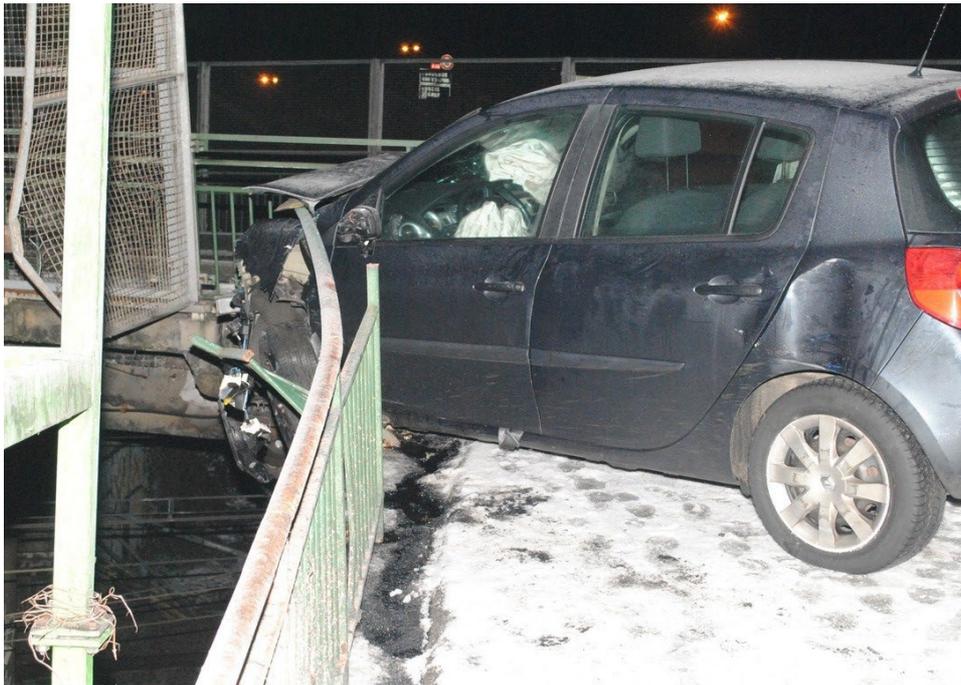
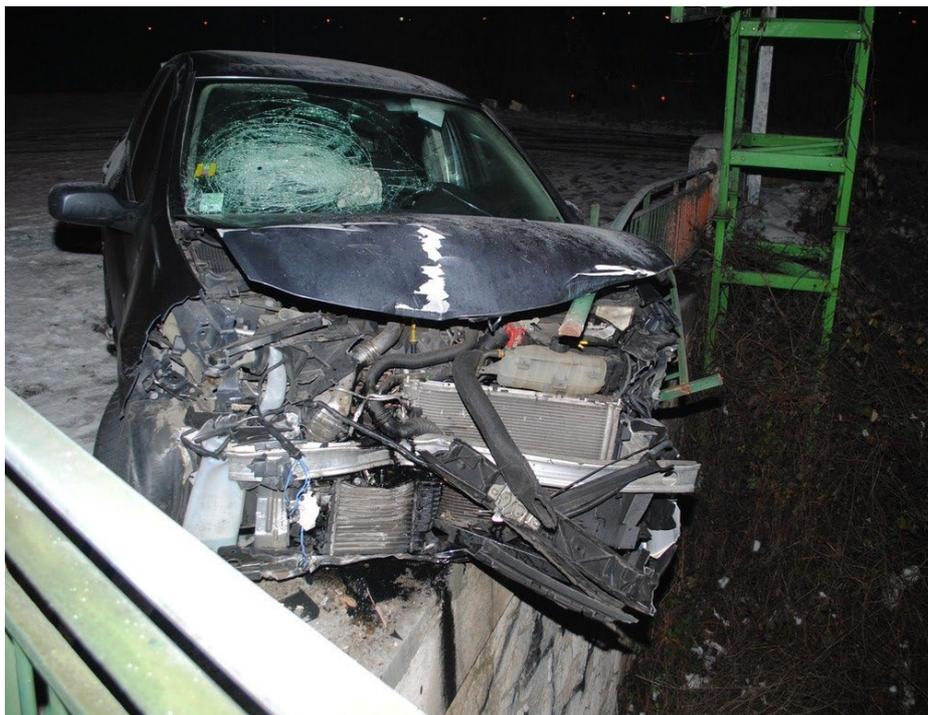
**Photos 13 et 14 : Vues de la Clio après la collision avec le parapet.
La trace laissée par l'arête du parapet de pierre est bien visible sur la photo 14**

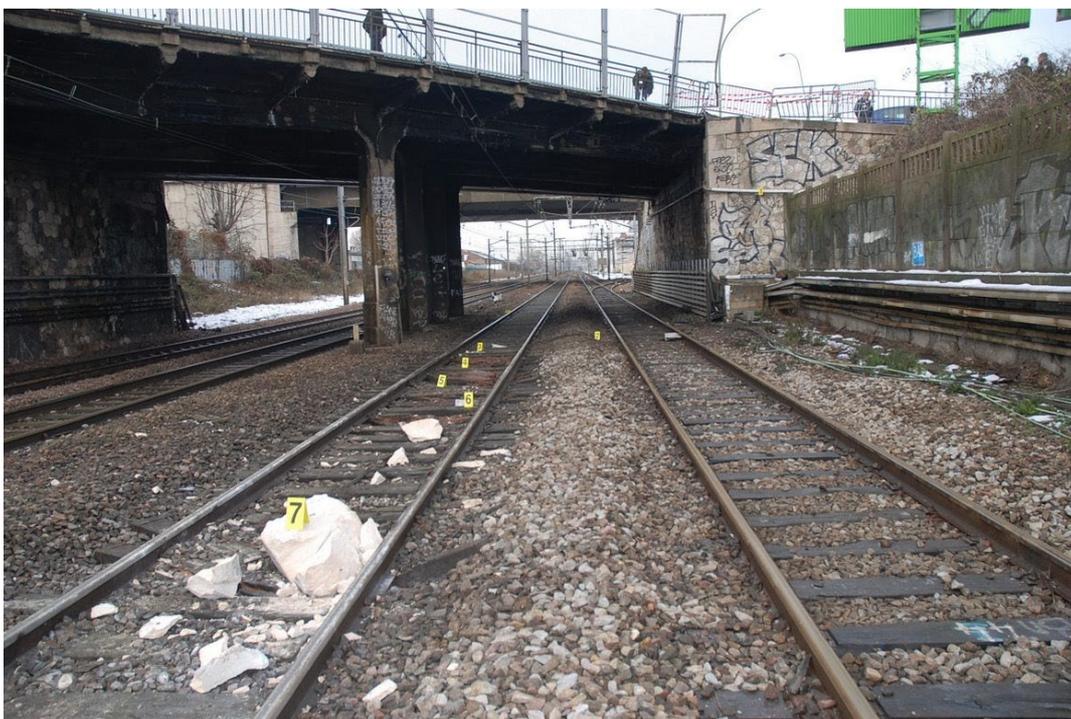
Photo 15 : Éléments du parapet sur les voies ferrées après l'accident

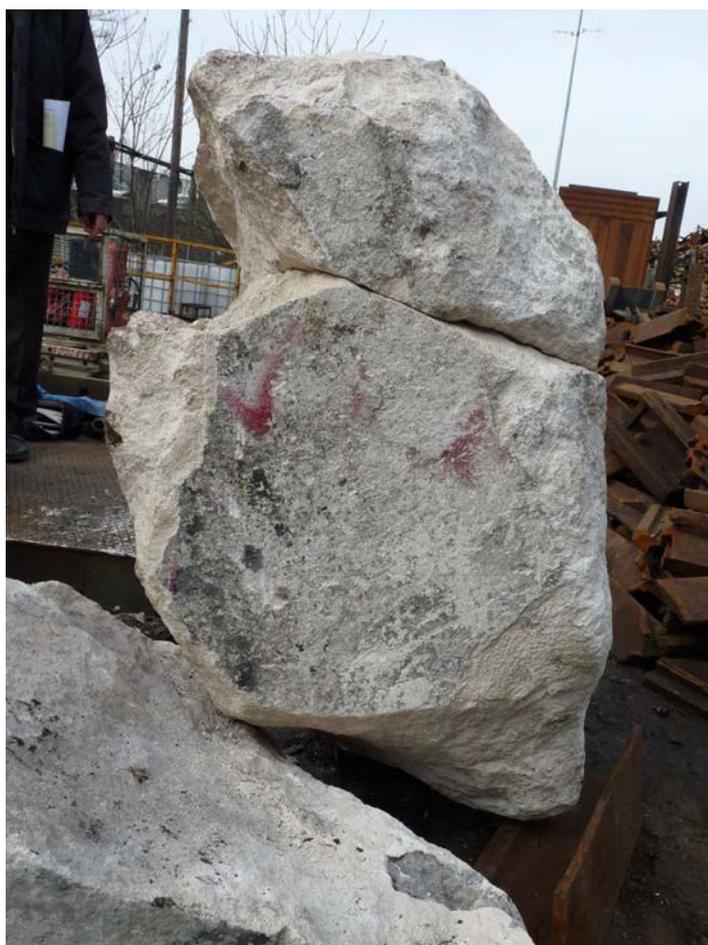
Photo 16 : Vue détaillée des éléments du parapet récupérés sur les voies ferrées après l'accident

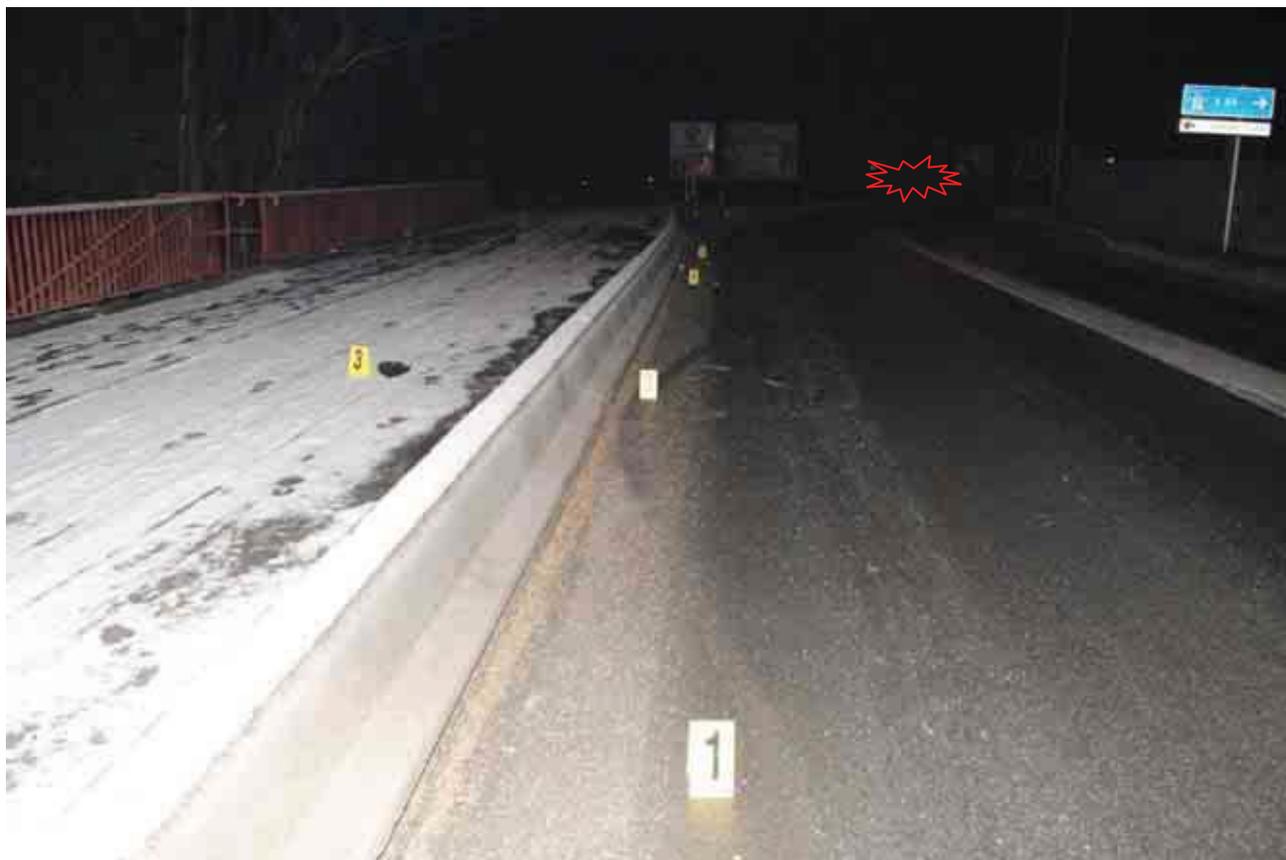
Sur le cliché Nc26 - BRDP :

Des traces de roues sont visibles sur la voie de gauche dans le sens Choisy Le Roi - Vitry sur Seine. Elles se dirigent contre la bordure Autonor et s'en écartent après l'avoir heurtée.

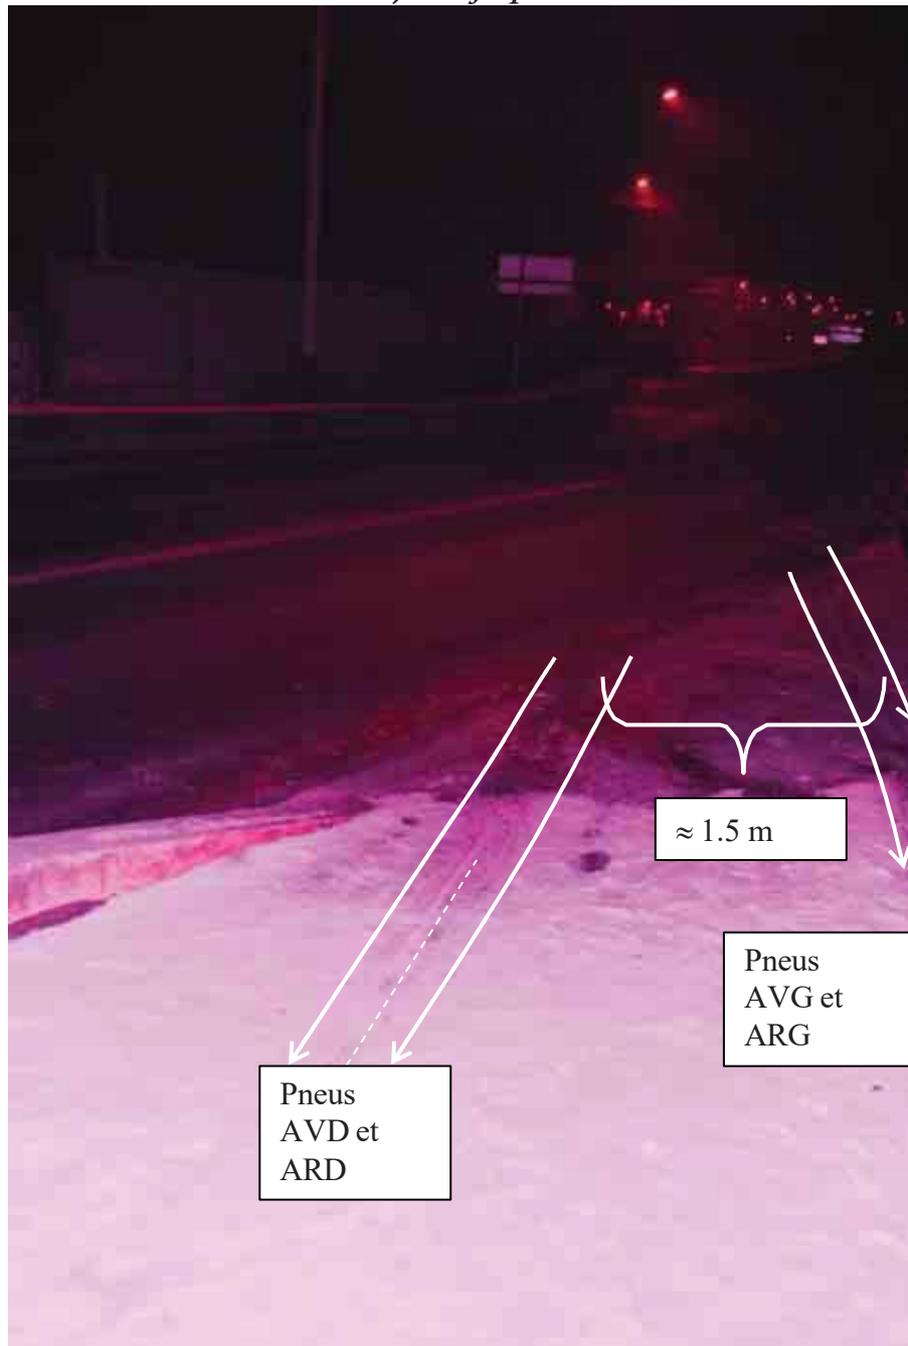
Sur le cliché Nc89 BRDP, modifié par saturation comme suit:

Les quatre traces de roues qui finissent à proximité de la situation de découverte de la Renault Clio démontrent que celle-ci était en situation de glissement sur la chaussée avant de heurter le parapet. L'écartement de ces deux traces quasi parallèles est d'environ 1,5 mètres soit bien inférieure à l'empattement du véhicule de 2, 57 m. Il s'agit donc des traces de glissement des roues gauche et droite, l'avant et l'arrière étant légèrement décalés pour pouvoir distinguer deux traces de pneumatiques à chaque fois.

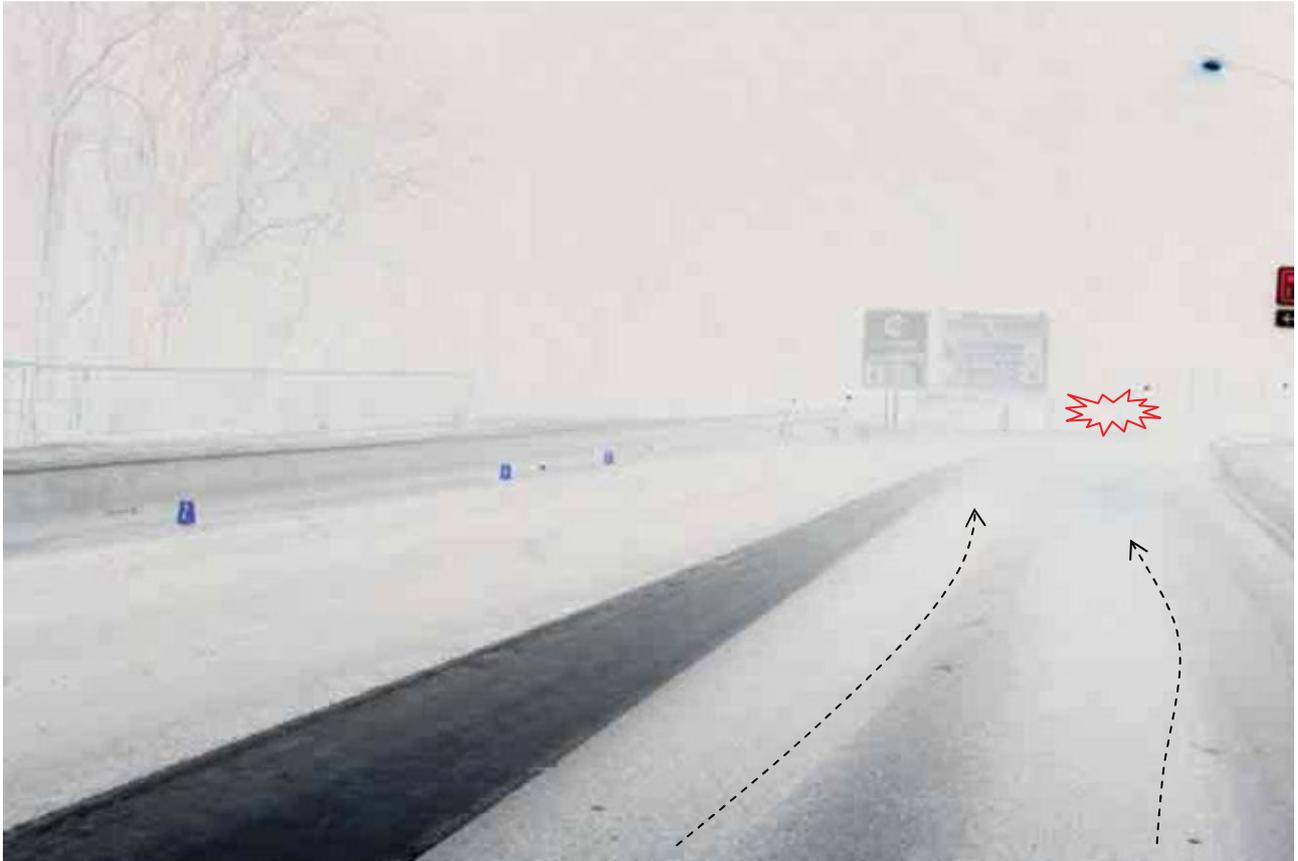
Sur le cliché Nc25 BRDP, couleur inversée :

Je remarque une courbe formée par une trace de roue gauche et parallèlement une trace correspondante à droite.

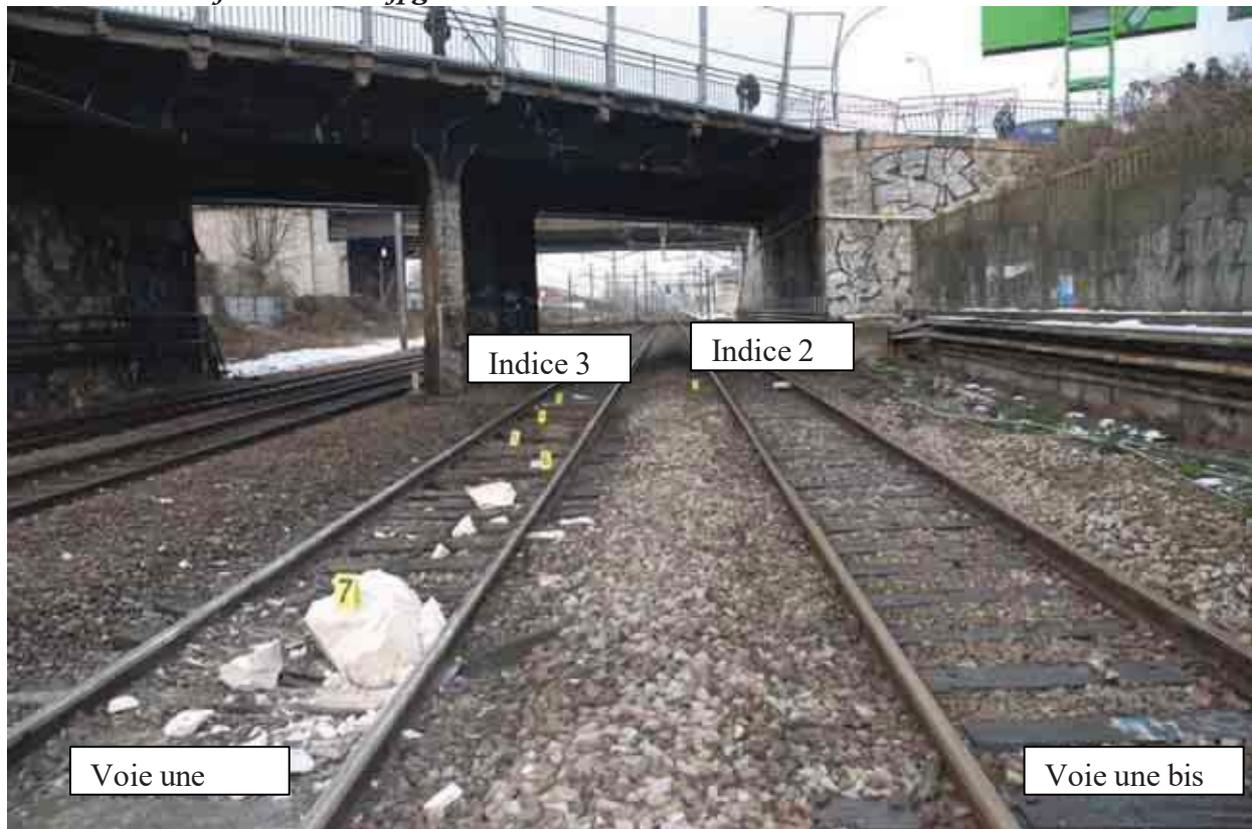
Sur le cliché identifié DCS0069.jpg de la B.R.D.P

- Un point de chute du parapet est remarquable sur le bord de la voie « une bis », (indice 2)
- Les traverses de la voie une sont déformées à partir du point identifié 3 sur la voie une, (indice 3)
- A partir de ce point, les morceaux de parapet cassés jonchent la trajectoire du train. (indices 4 à 7). Aucun morceau de parapet n'est retrouvé sur la voie « une bis ».

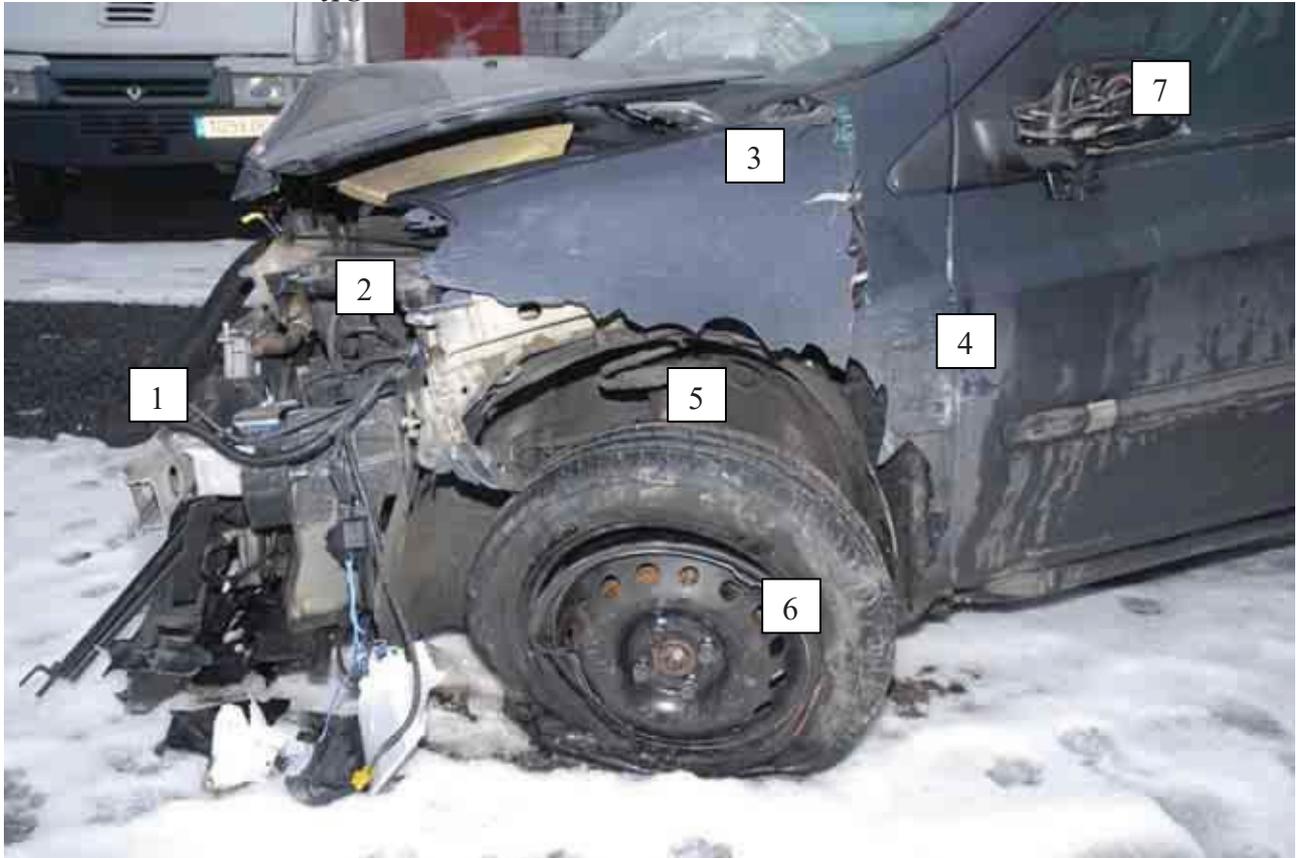
Sur le cliché N°DSC_0110.jpg de la B.R.D.P

Cette partie du véhicule n'a pas été en contact avec le parapet. Elle a cependant repoussé la barrière de couleur verte dont un élément a été retrouvé sur la voie du train en contre bas.

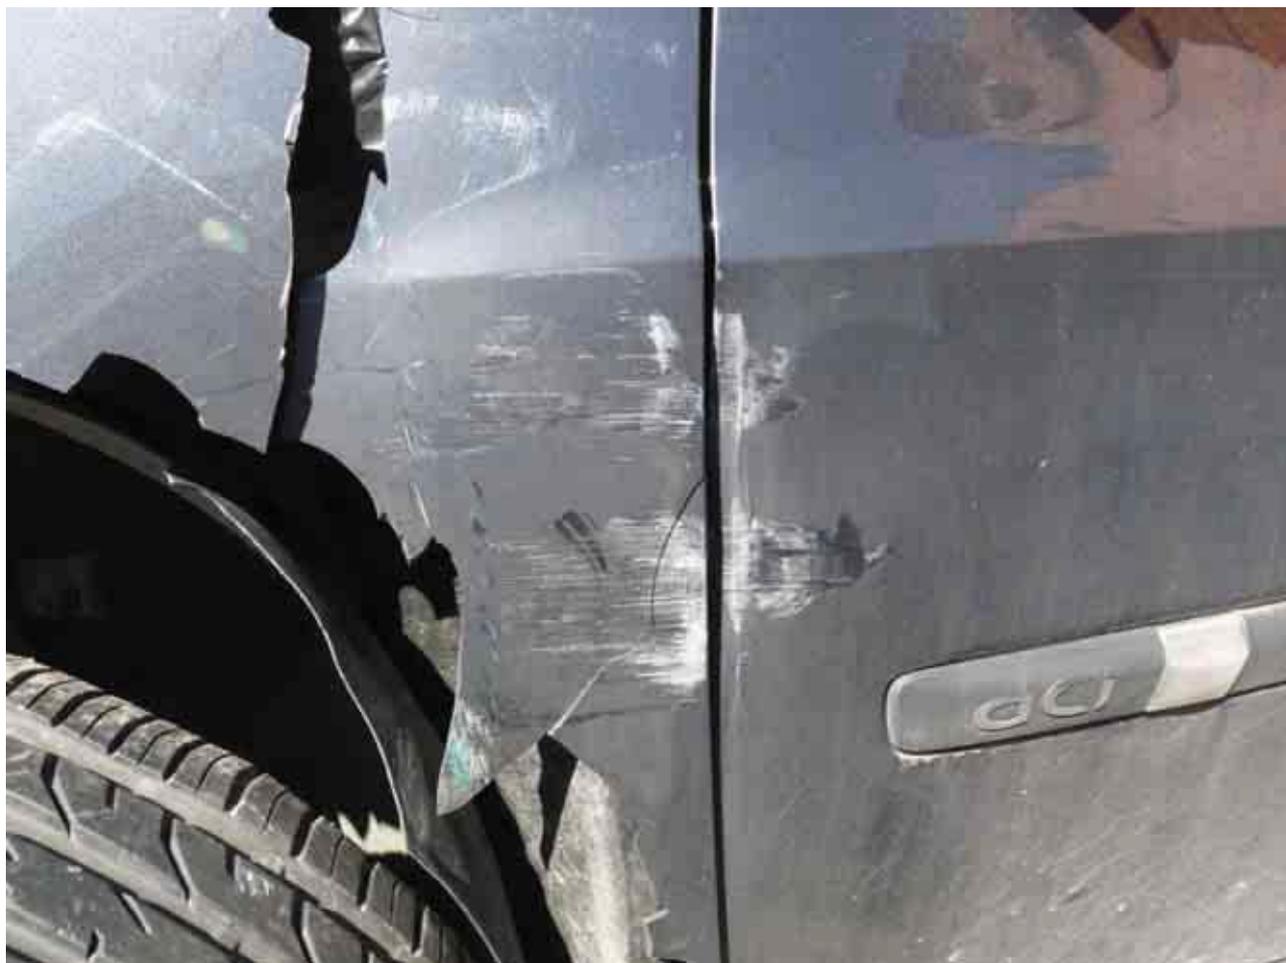
III.3.2.4 Le frottement sur l'aile avant gauche

La dégradation examinée consiste en de fines rayures horizontales qui débutent sur l'aile avant gauche en plastique déformable. La zone de frottement inférieure se situe entre 55 et 65 centimètres du sol, alors que la zone supérieure se situe entre 70 et 80 centimètres. En progressant vers des points de résistances, comme le bord de l'aile, puis la porte, les rayures s'accroissent, provoquent une zone de déformations sur la porte, et cessent. Le contact avec l'élément tiers, est rompu à l'aplomb du rétroviseur.

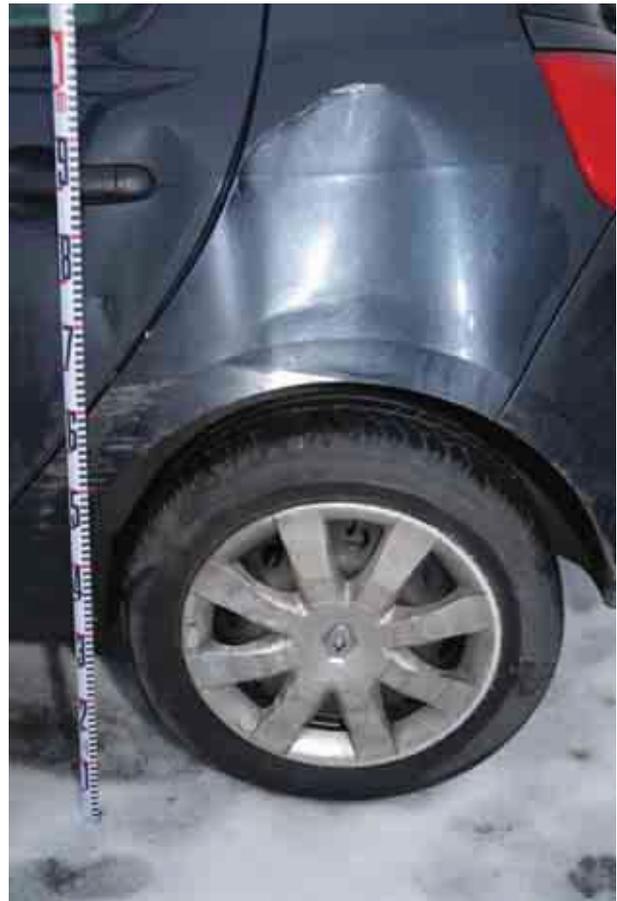
Ces déformations sont à rapprocher de l'impact entre la voiture et le poteau de soutien du panneau directionnel.

Sur le cliché N°36 agrandi, on distingue bien la présence sous l'essieu arrière de la voiture du poteau de soutien.

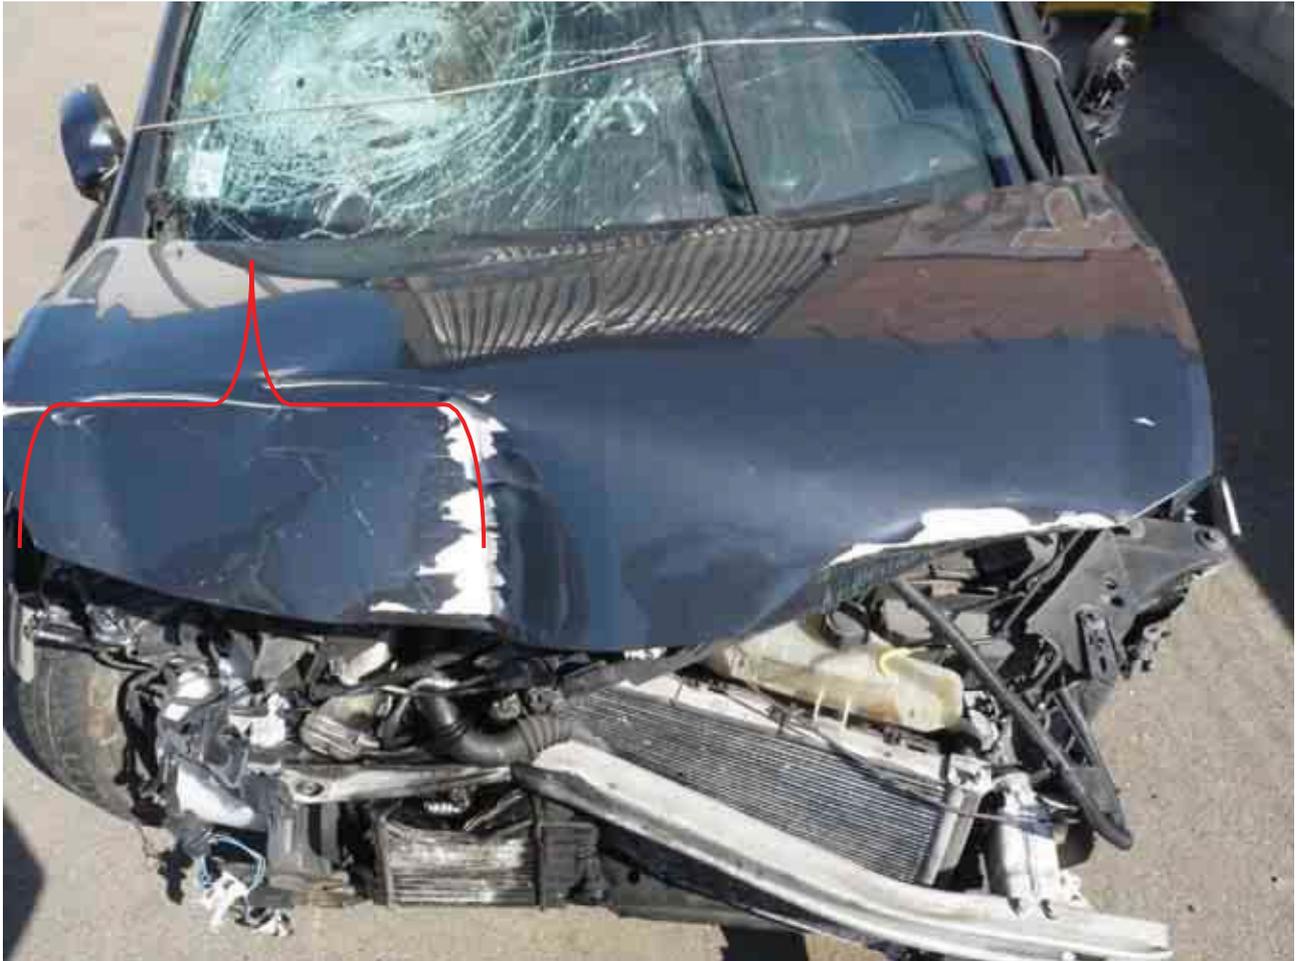
Vue de dessus de la face avant, la différence d'énergie absorbée lors de la collision entre les coté gauche et droit est visible. Les déformations côté droit mettent en évidence une collision avec un élément vertical et plan.

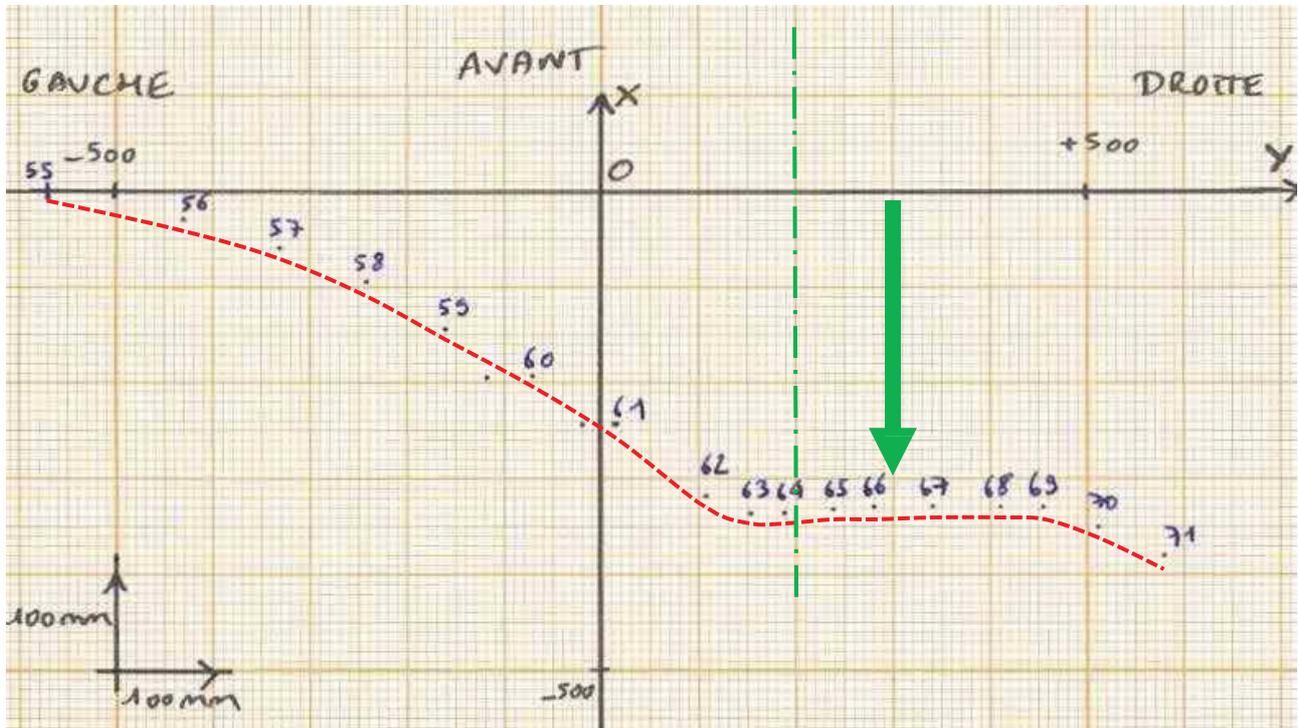
Le résultat de cette mesure donne une appréciation de la déformation globale de la face avant avec une partie plane remarquable située entre les points 63 et 69. **La ligne pointillée rouge représente la déformation de la traverse avant. Normalement, tous ces points se trouvent au-dessus de la ligne 0.**

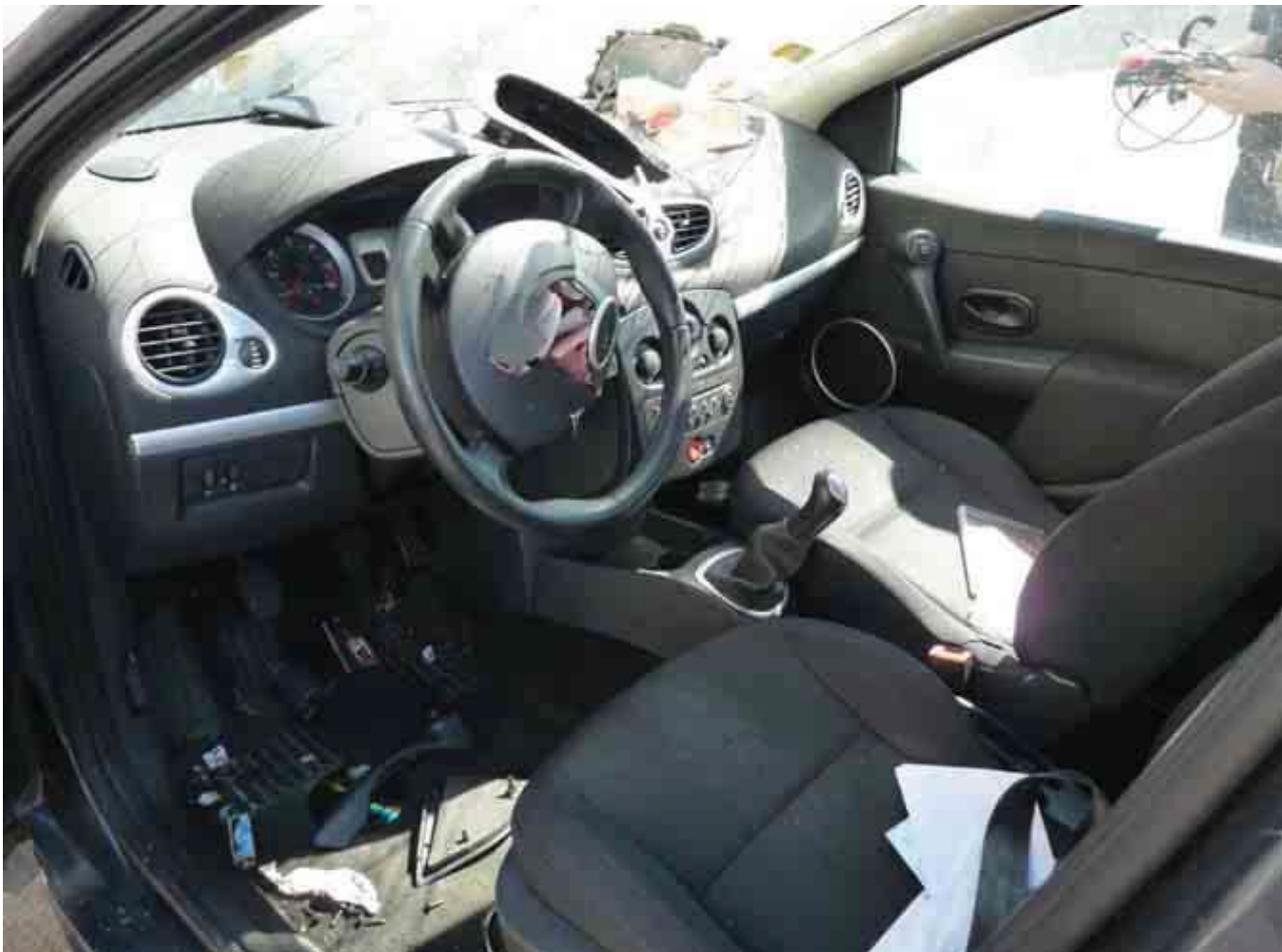
- Le siège passager est avancé au maximum,
- Le pédalier conducteur est libre,
- La boucle de ceinture conducteur est brûlée,
- La ceinture de sécurité passager est bloquée enroulée.

L'examen du poste de conduite montre que le conducteur était ceinturé. La position du siège passager ainsi que l'état de la ceinture n'indique pas la présence de passager avant. Les conditions dans lesquelles conduisaient le conducteur avec des bouteilles de soda et bière autour de lui, constituent un élément perturbant de la conduite.

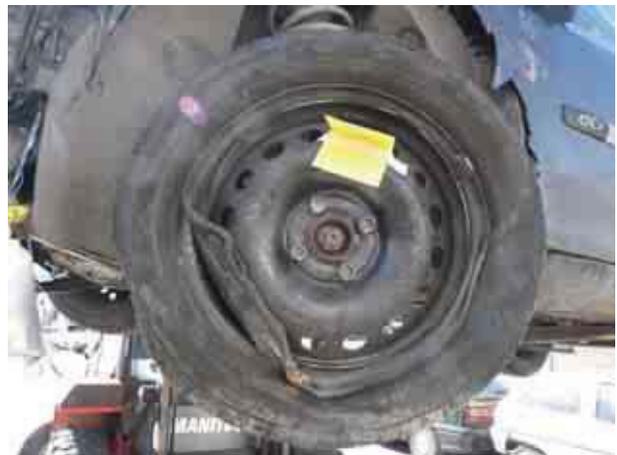
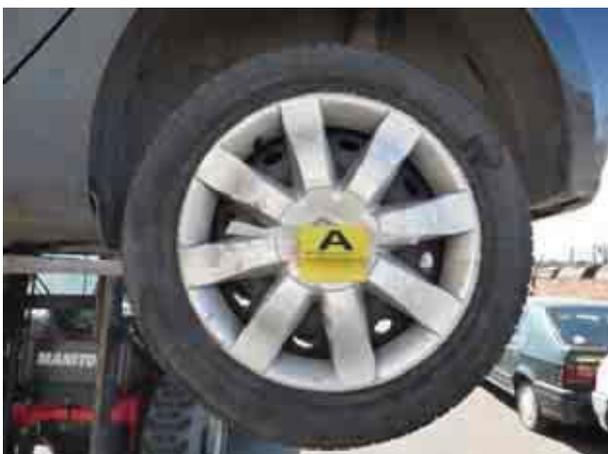
La roue avant gauche est équipée d'une enveloppe pneumatique de marque Continental Contipremiumcontact2 produit dans la 40^{ème} semaine de l'année 2005. L'enveloppe pneumatique est dégonflée, et l'épaisseur des sculptures de la bande de roulement est de 7.3 mm, soit en très bon état. Les flancs de l'enveloppe ne présentent pas de frottement particulier, mettant en évidence une utilisation sans pression. Deux impacts importants sont remarquables sur le talon de jante. Quelques marques de couleurs vertes sur la circonférence du pneumatique montrent un contact direct avec la barrière. Une légère abrasion latérale sur la bande de roulement confirme le glissement de la voiture au sol.

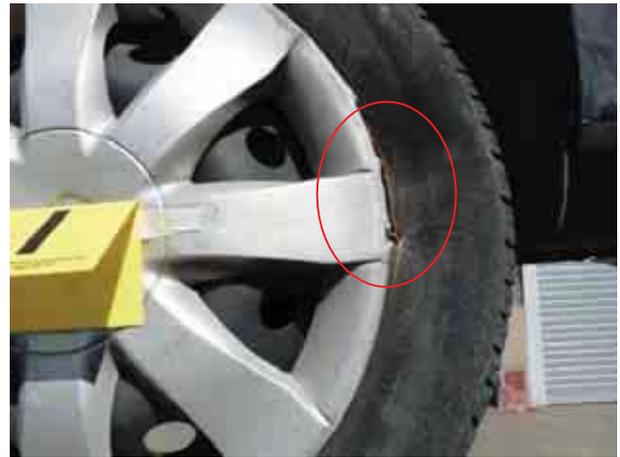
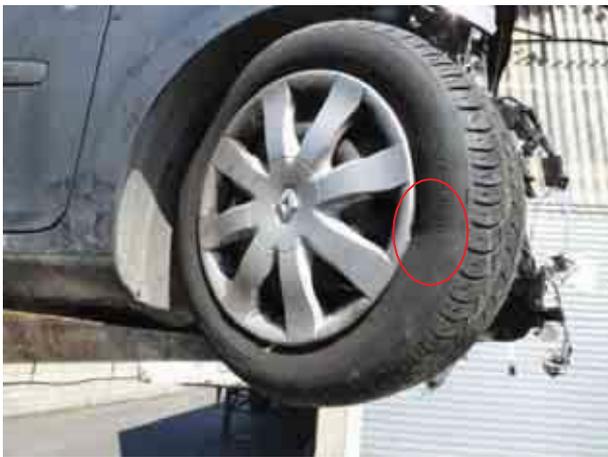
La roue arrière droite est équipée d'une enveloppe pneumatique de marque Michelin Energy X produite dans la 17^{ème} semaine de l'année 2007. Les sculptures de la bande de roulement mesurent 5 mm et sont conformes. Les flancs sont endommagés par des frottements jusqu'à mi-hauteur. Une déformation du talon de jante extérieur est remarquable sur une longueur d'environ 8 centimètres, consécutive à un choc contre une surface rugueuse pouvant correspondre à un trottoir.

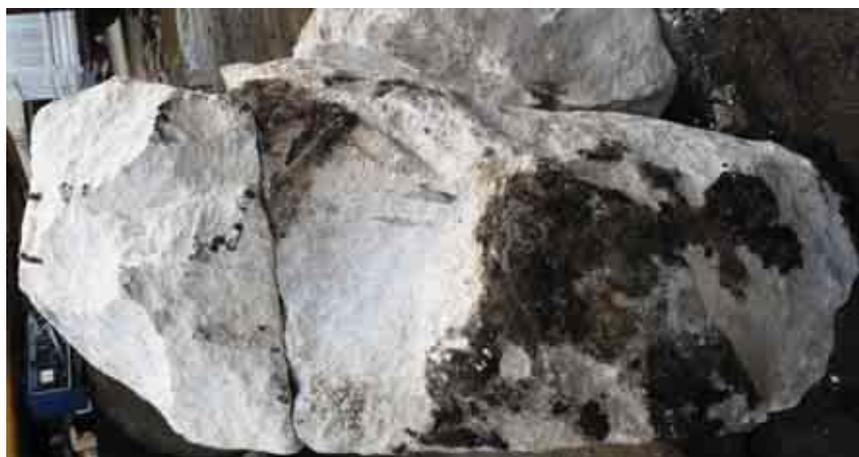
Face reconstituée Sud

Sur la face Sud, une partie de surface plane et perpendiculaire au sol est remarquable.

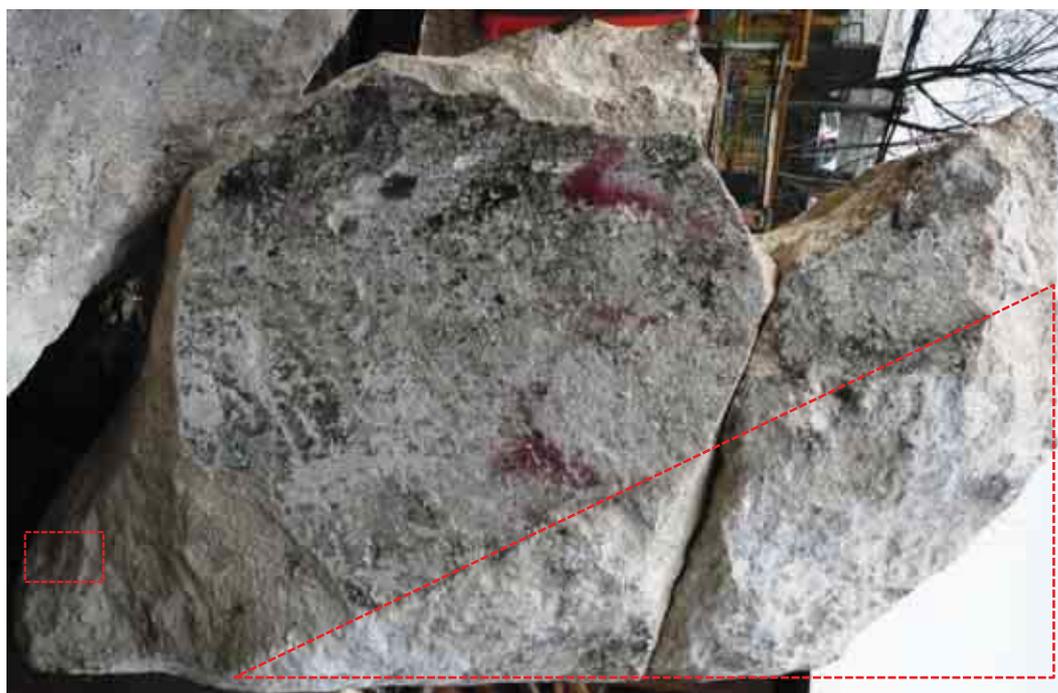
Face Nord reconstituée

Des inscriptions de couleurs rouges sont visibles, avec les tirefonds et la base triangulaire restée sur le socle. A gauche, nous retrouvons la fixation de la traverse basse de la barrière Est (rectangle pointillé).

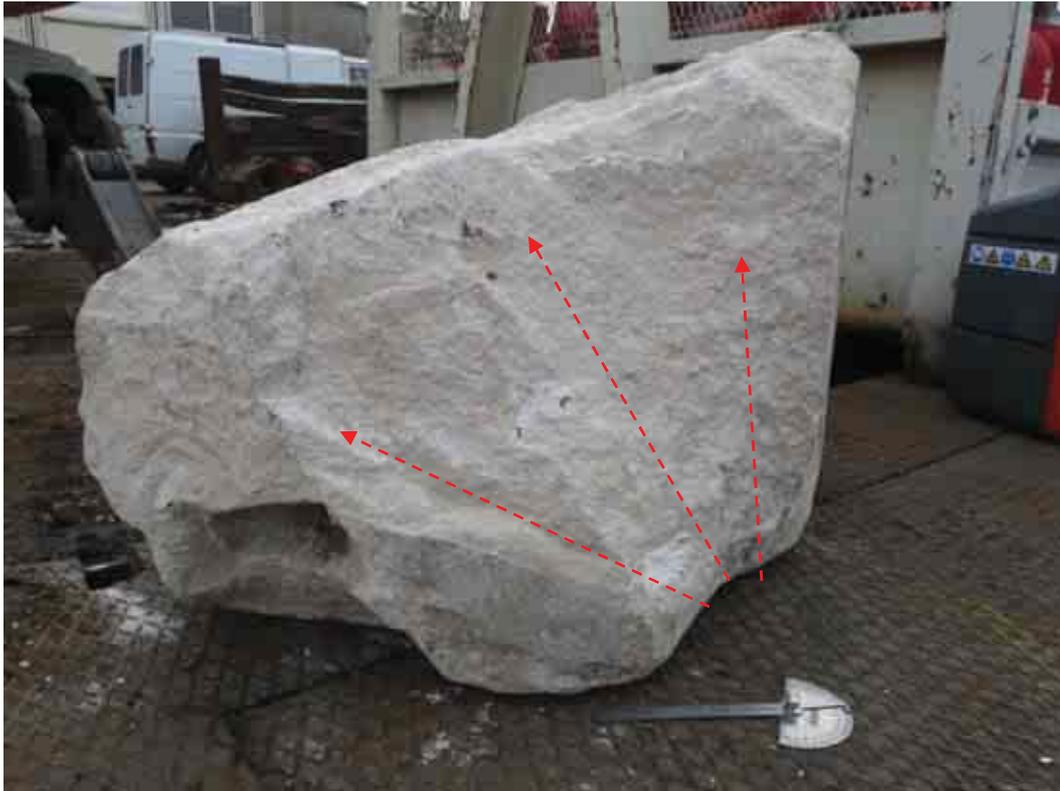
Face Est reconstituée

Sur la face Est incomplète, je remarque une dégradation importante de l'arête du parapet séparant les faces Est et Nord à partir de 10 cm du sol, dans le sens de la trajectoire de la voiture. Sur cette partie du parapet, une marque traversant le parapet en diagonale est remarquable. Elle peut correspondre à la collision avec le sabot de protection inférieur du train.
