*Rapport d'enquête technique
sur le déraillement d'un train du RER C
survenu le 20 décembre 2009
à la suite de la chute d'un bloc de parapet
à Choisy-le-Roi (94)*

mars 2011

Affaire n° BEATT-2009-012

**Rapport d'enquête technique
sur le déraillement d'un train du RER C
survenu le 20 décembre 2009
à la suite de la chute d'un bloc de parapet
à Choisy-le-Roi (94)**

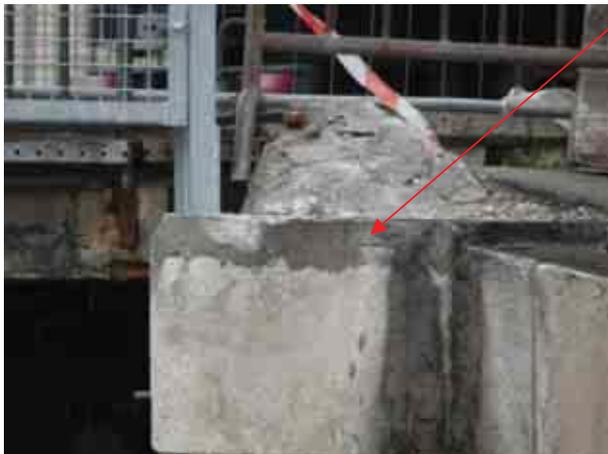
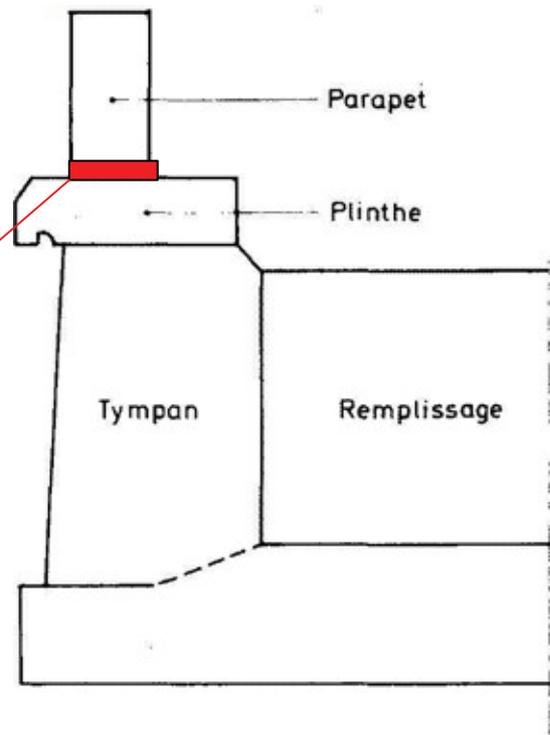
Le socle est constitué d'une semelle en mortier d'environ 7 centimètres, qui est posée sur la plinthe du pont. Celle-ci a été réalisée pour stabiliser le parapet et vraisemblablement, pour permettre son scellement avec des clavettes.

Sur le socle, les emplacements des clavettes sont bien visibles, mais aucunes n'a été retrouvées à proximité ou sur les voies.

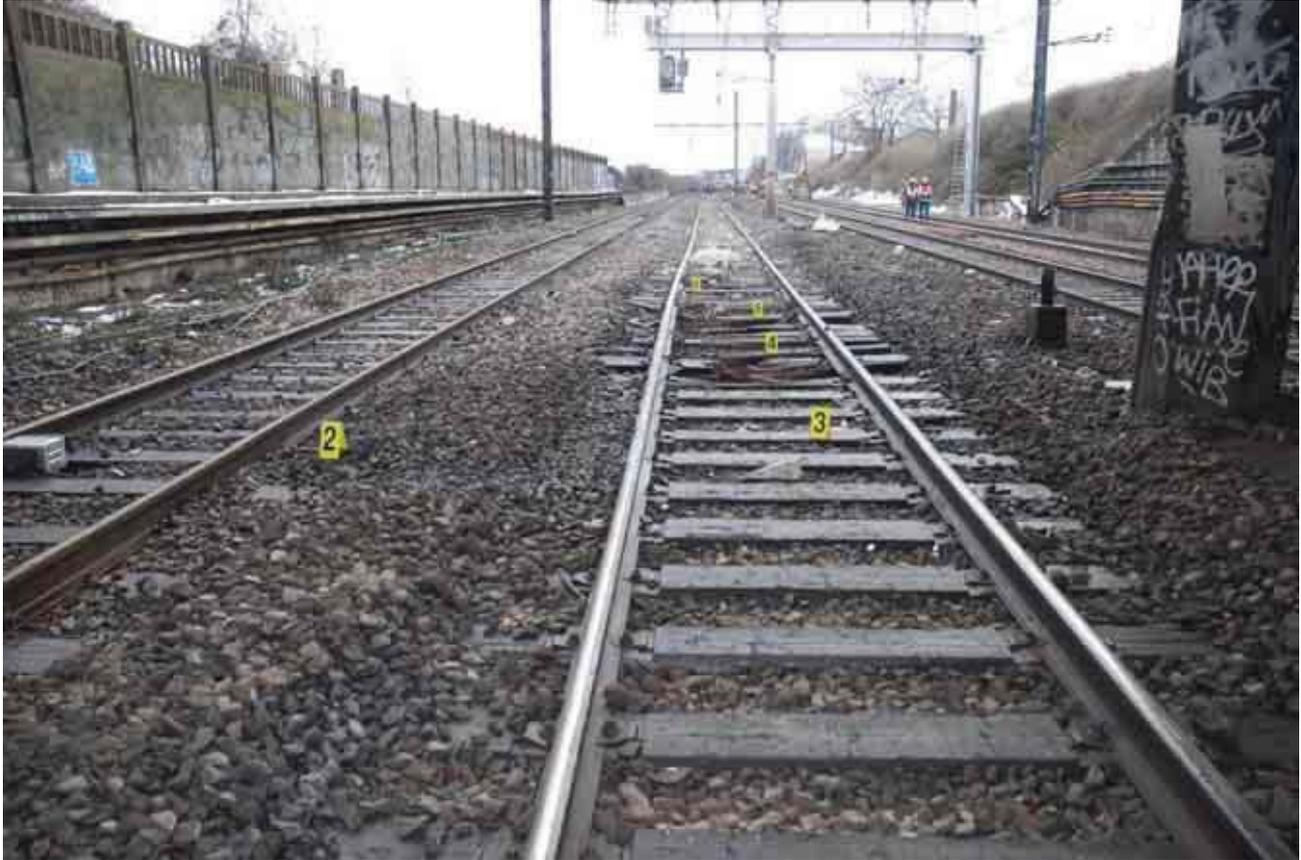
Un impact figurant sous l'indice 2, montre cependant que le parapet a été projeté depuis son socle en un seul bloc sur la voie une bis et qu'il a rebondi sur la traverse de chemin de fer pour s'immobiliser environ 6 minutes avant le passage du train sur la voie une.
