**Début de déraillement du TGV 8517  
survenu le 19/05/2025,  
à Tonneins (Lot et Garonne - 47)**

**Fiche de présentation**

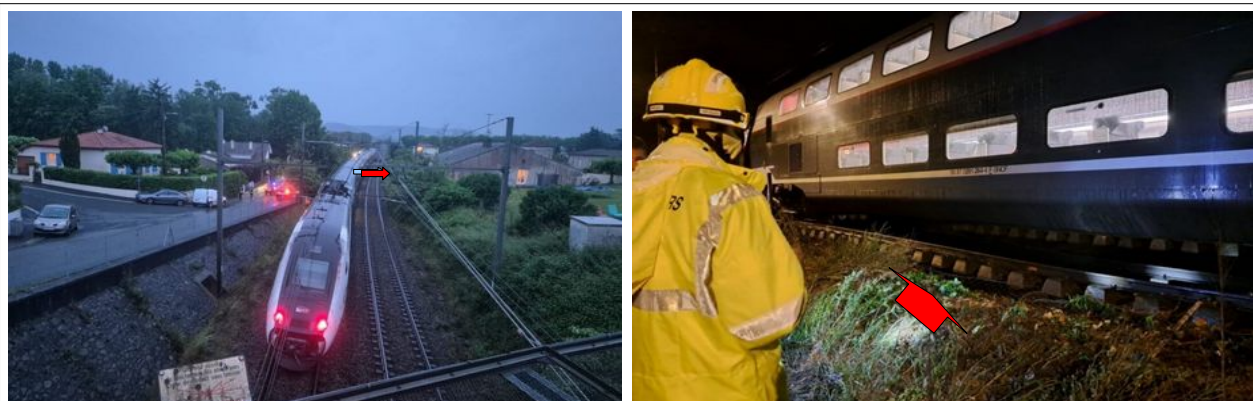
La montée des eaux du ruisseau « Le caillou » a provoqué le creusement du ballast créant une brèche de plus de 23 mètres sur les deux voies, avec un vide sous traverses de plus de 1,50 mètre sous le niveau inférieur des traverses béton. La première voiture du TGV est immobilisée « à cheval » sur la brèche ; le conducteur du train signale qu'au moins une roue du bogie entre les voitures 1 et 2 n'est plus en contact avec le rail et que le remblai a été emporté par les eaux.

*TGV arrêté sur voie 1 et localisation de la brèche (source : Le républicain) – légendes BEA-TT*

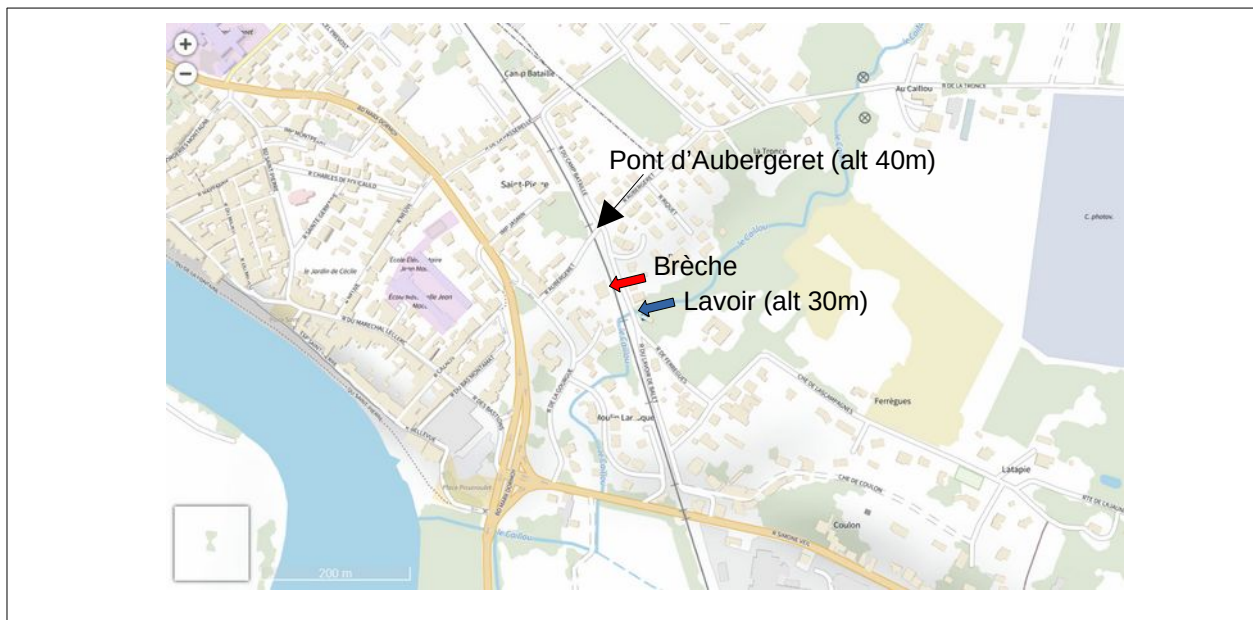
Du fait de la capacité limitée des ouvrages hydrauliques sous les voies et sous la chaussée (flèche bleue), le niveau d'eau côté versant de la voie est monté rapidement jusqu'à inonder la voie et emporter localement la plateforme (flèche rouge).

Le retour à un écoulement normal n'a été observé qu'en tout début de matinée.
