**Déraillement et début d'incendie TER 849 902,
survenus le 30/05/2025,
à proximité de la gare de La Neuville-sous-Laon à Laon (02)
(heurt avec un matériel d'engin de travaux ferroviaires)**

Fiche de présentation

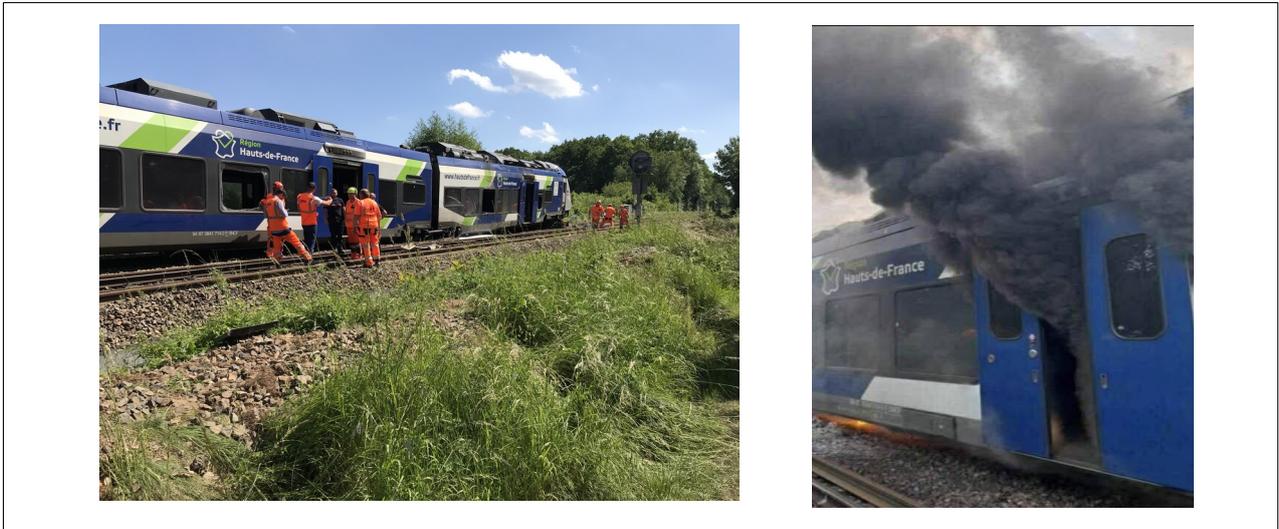
L'agent de conduite part ensuite à la visite et constate que le train a déraillé. Il alerte l'Agent Circulation de Laon pour l'informer de l'accident. La circulation est interrompue sur les 2 voies.

TER déraillé et arrêté sur voie 2 – Dégagement de fumées du premier élément (source : SNCF)

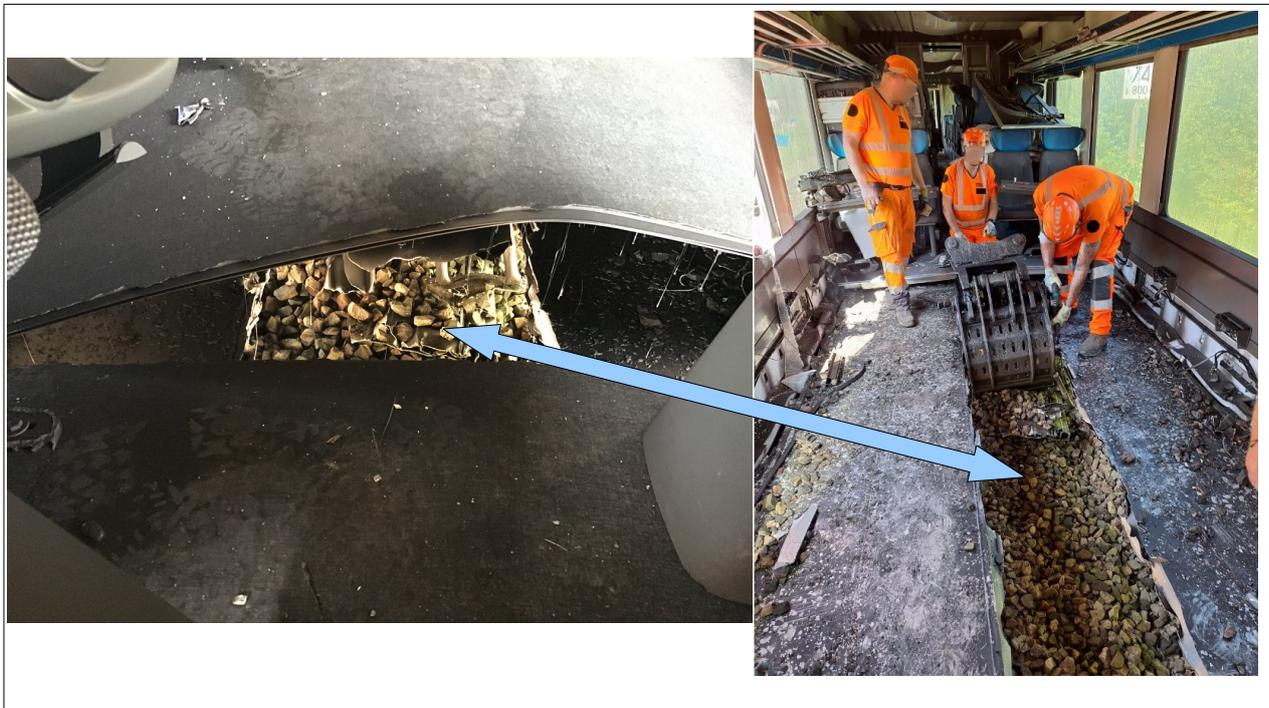
Sous l'effet du choc et au regard de l'importance du choc, le bogie de tête est sorti de son axe de rotation, les amortisseurs anti-lacet l'ont maintenu en ligne. Conséquemment au passage sous caisse de la pièce métallique :

- le réservoir de gazole a été perforé et s'est enflammé, emplissant de fumée toxique le premier élément ;
- le bogie porteur a déraillé côté entrevoie, rompant les quatre élingues de maintien ;
- le plancher du deuxième élément a été découpé par la pièce métallique, provoquant le mouvement des sièges. Ladite pièce a été retrouvée solidaire du plancher.

A gauche : Ouverture du plancher dans le deuxième élément avant dégagement des sièges
A droite : Pièce métallique immobilisée - photo prise après dégagement des sièges (source : BEA-TT)
