Situation de nez à nez, sans collision, de deux trains de SNCF Voyageurs à Marseille (13)

Fiche de présentation

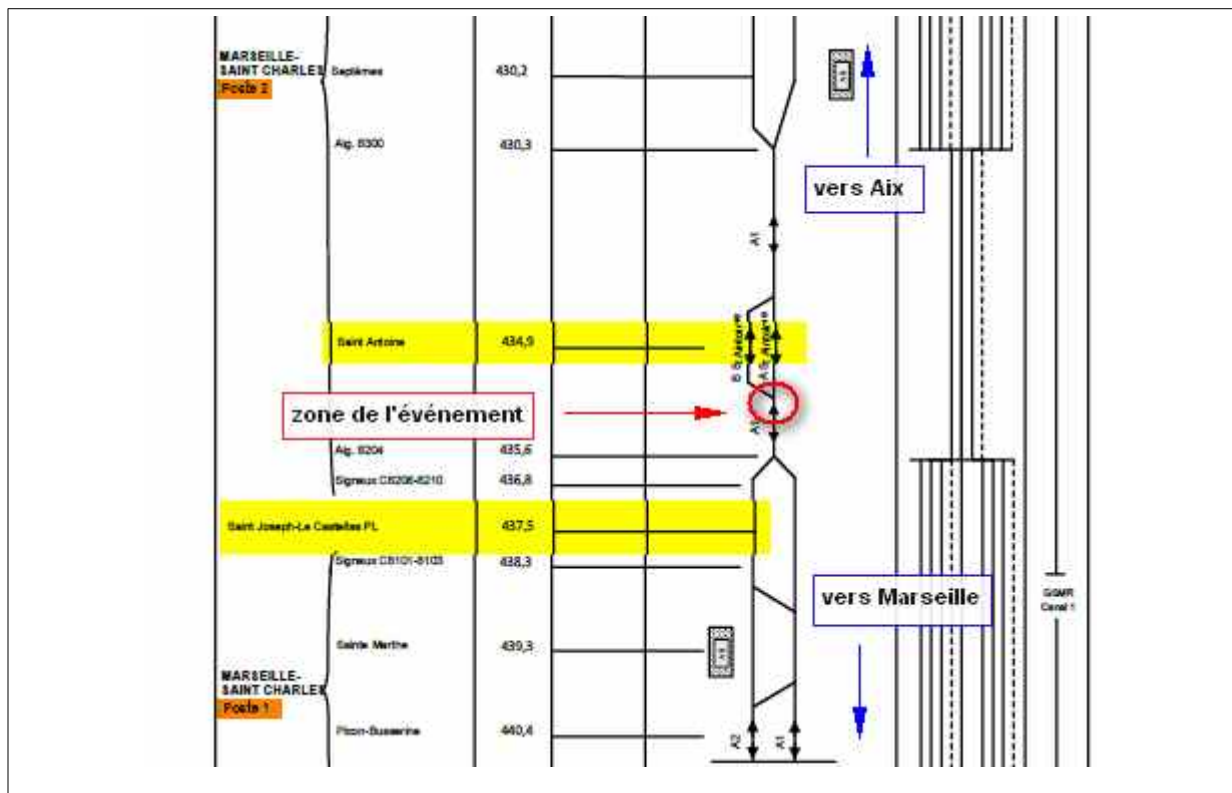
L'événement s'est produit le 6 septembre 2025 sur la voie banalisée entre les établissements St-Antoine et St-Joseph de la ligne SNCF n° 905 000 (Lyon-Perrache à Marseille-Saint-Charles via Grenoble). Le point d'arrêt des trains est situé à Saint-Antoine, un quartier du 15^e arrondissement de Marseille. C'est une ligne majoritairement non électrifiée sauf entre la gare de Marseille Saint-Charles et la bifurcation d'Aix-en-Provence (Traction électrique en 1 500 volts courant continu). Elle est exploitée à la fois en double voie et en une voie banalisée (la voie peut être empruntée dans les deux sens). Le cantonnement (espacement entre les trains) de cette partie de la ligne est réalisé par du block automatique lumineux. Cette section de ligne est équipée de la liaison radio entre le sol et les trains de type GSM-R, et du KVB (contrôle de vitesse par balise).

Schéma de situation. Source : SNCF Réseau, légende BEA-TT

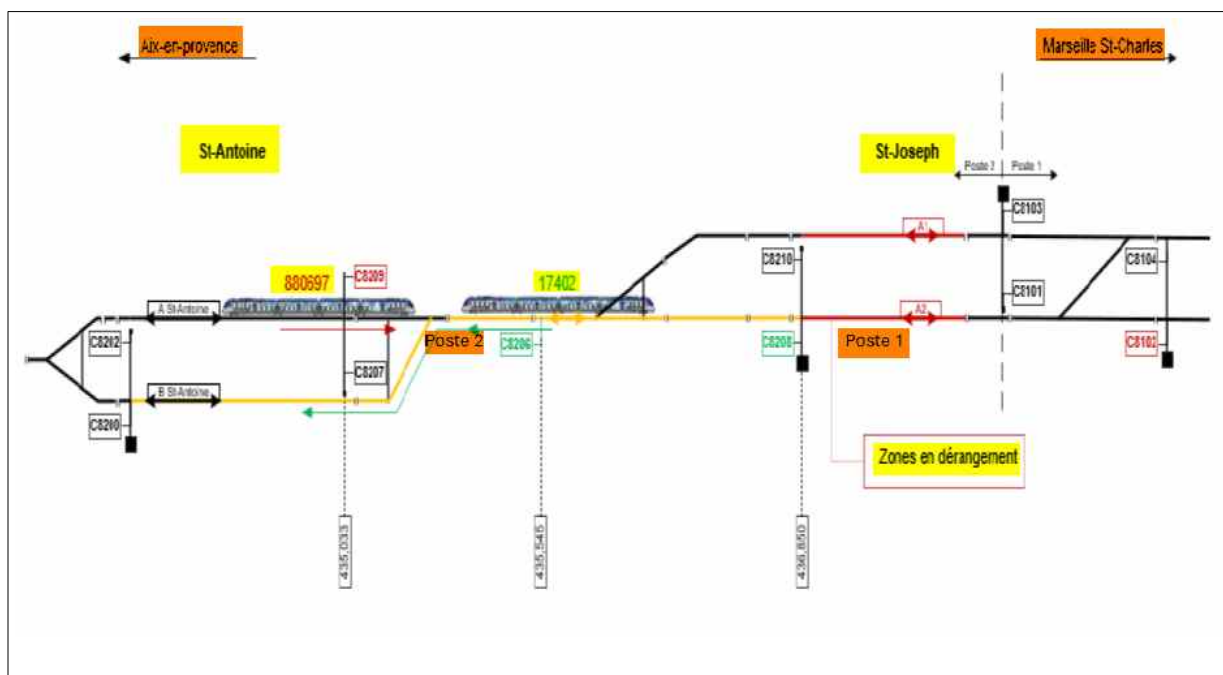
A 08 h 03, le train n° 880 697 est à quai, voie A, à St-Antoine. Pour son départ vers Sainte-Marthe, l'AC du Poste 2 prépare un ordre qui lui autorise le franchissement du carré fermé C 8209. L'itinéraire n'a pas été formé et ses conditions d'établissement définies dans l'annexe 2 de la « Consigne Rose » n'ont pas été vérifiées. L'autorisation de franchissement reçu, le conducteur du train n° 880 697 franchit le carré fermé et circule en observant la marche à vue sens impair sur l'itinéraire donnant accès à la voie banalisée en direction de St-Joseph.

Alors qu'il se trouve sur le viaduc, le conducteur du train n° 17 402 se rend compte qu'un autre train est engagé dans sa direction. Il commande l'arrêt de son train. Il est arrêté au Km 435,083

Le conducteur du train n° 880 967, voyant lui aussi l'approche d'un train dans sa direction provoque également l'arrêt de son train et déclenche le signal d'alerte lumineux. L'arrêt est obtenu au Km 435,053 au garage franc de l'appareil de voie 8203. Les avis sont lancés.

À 08 h 04, la situation est figée pour un quasi-nez à nez. Les astreintes SNCF R et SNCF V ouvrent une enquête. Les deux trains sont arrêtés à 30 m de distance.

Schéma de l'événement. Source : SNCF Réseau, légende BEA-TT
