Situation de nez à nez, sans collision, de deux trains de SNCF Voyageurs à Marseille (13)

Fiche de présentation

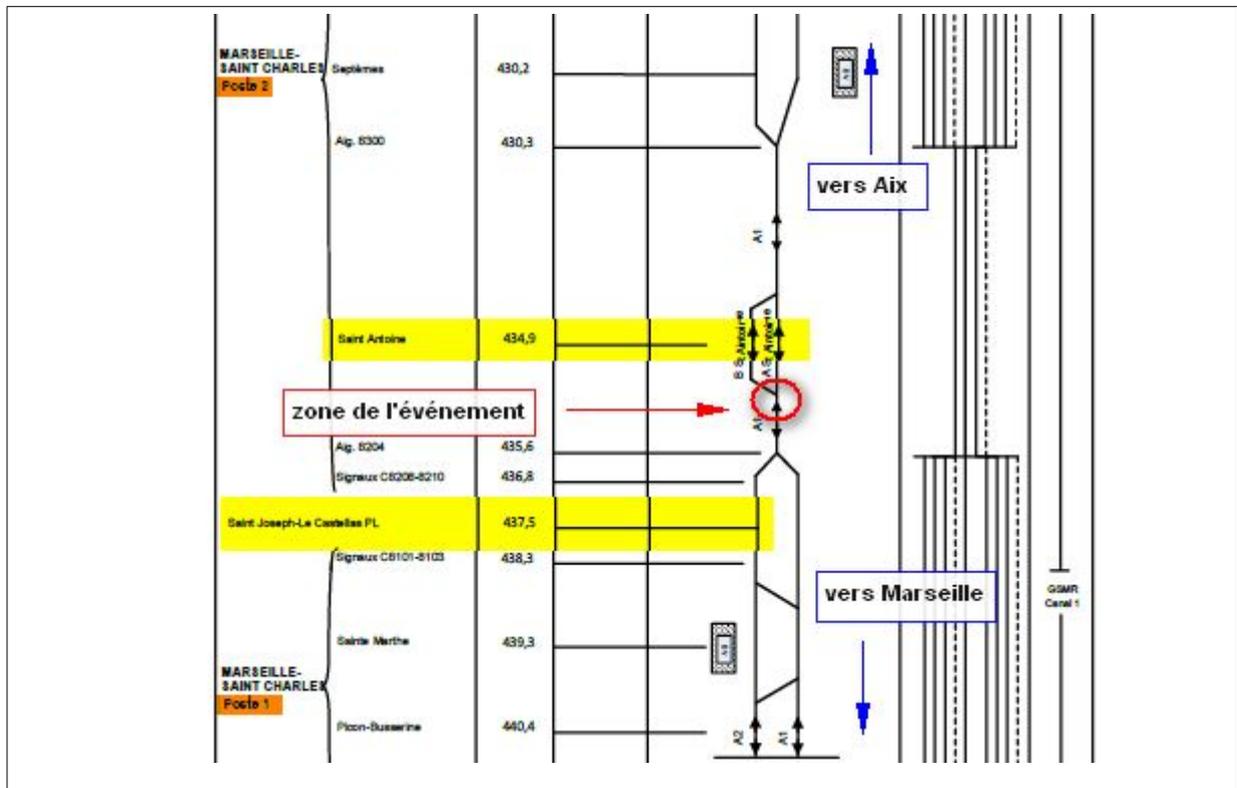
L'événement s'est produit le 6 septembre 2025 sur la voie banalisée entre les établissements St-Antoine et St-Joseph de la ligne SNCF n° 905 000 (Lyon-Perrache à Marseille-Saint-Charles via Grenoble). Le point d'arrêt des trains est situé à Saint-Antoine, un quartier du 15^e arrondissement de Marseille. C'est une ligne majoritairement non électrifiée sauf entre la gare de Marseille Saint-Charles et la bifurcation d'Aix-en-Provence (Traction électrique en 1 500 volts courant continu). Elle est exploitée à la fois en double voie et en une voie banalisée (la voie peut être empruntée dans les deux sens). Le cantonnement (espacement entre les trains) de cette partie de la ligne est réalisé par du block automatique lumineux. Cette section de ligne est équipée de la liaison radio entre le sol et les trains de type GSM-R, et du KVB (contrôle de vitesse par balise).

Schéma de situation. Source : SNCF Réseau, légende BEA-TT

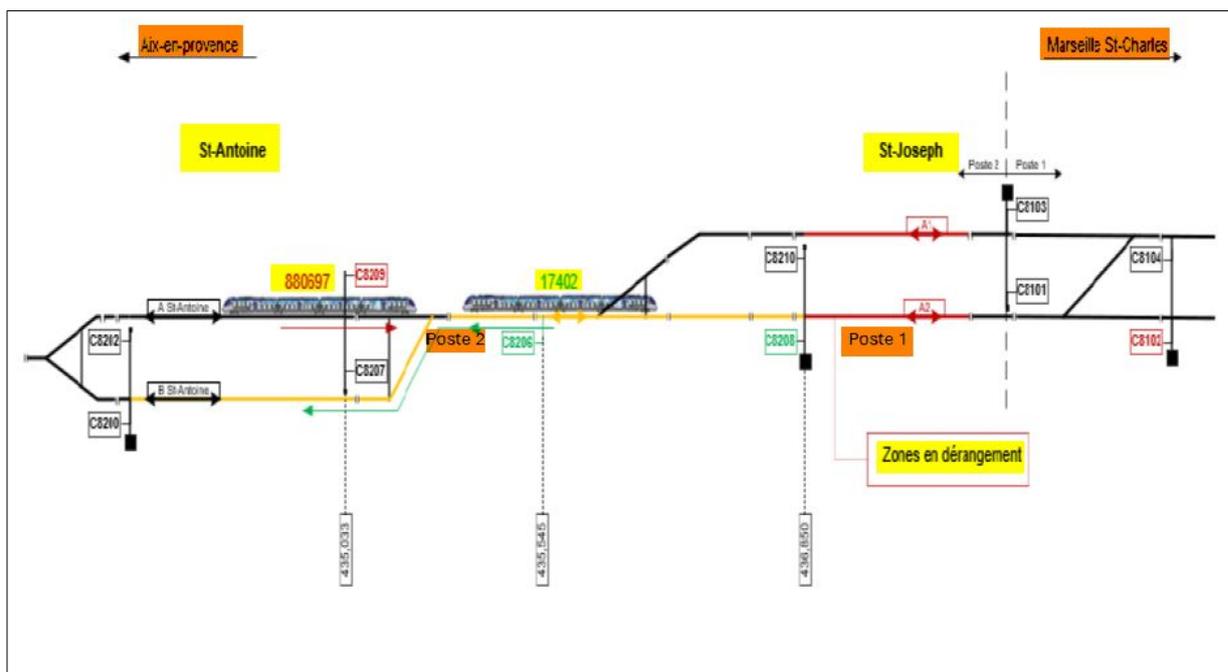
Alors qu'il se trouve sur le viaduc, le conducteur du train n° 17 402 se rend compte qu'un autre train est engagé dans sa direction. Il commande l'arrêt de son train. Il est arrêté au Km 435,083

Le conducteur du train n° 880 967, voyant lui aussi l'approche d'un train dans sa direction provoque également l'arrêt de son train et déclenche le signal d'alerte lumineux. L'arrêt est obtenu au Km 435,053 au garage franc de l'appareil de voie 8203. Les avis sont lancés.

À 08 h 04, la situation est figée pour un quasi-nez à nez. Les astreintes SNCF R et SNCF V ouvrent une enquête. Les deux trains sont arrêtés à 30 m de distance.

Schéma de l'événement. Source : SNCF Réseau, légende BEA-TT
