**Rapport d'enquête technique sur l'accident  
d'un autocar survenu le 25 avril 2005  
sur l'A 13 à Bouafle (78)**

**Bureau d'enquêtes sur les Accidents  
de Transport Terrestre**

Affaire n°BEATT-2005-004

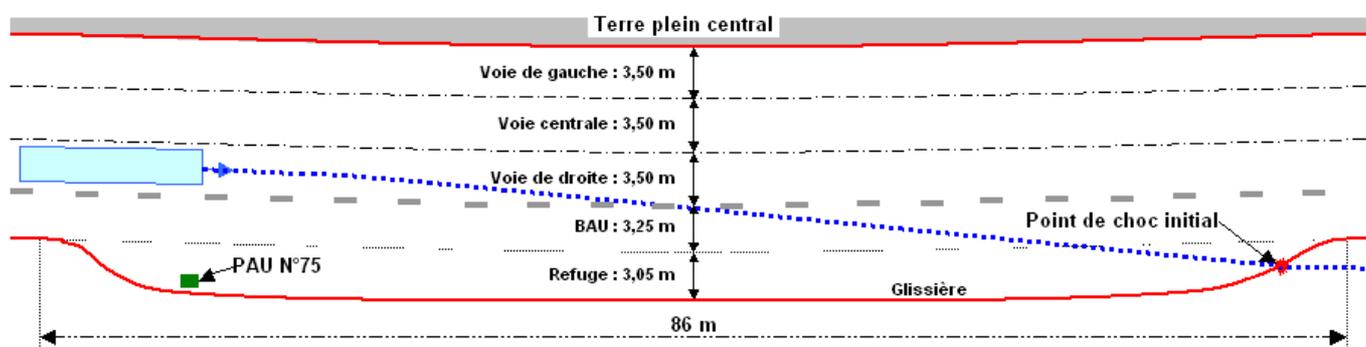
1 : Plan schématique des lieux dans la zone du choc initial

La section d'autoroute concernée, au voisinage du point kilométrique 33,5 où s'est déroulé l'accident, est en très légère courbe et comporte 3 voies (de 3,50 m) et la bande d'arrêt d'urgence (BAU\* de 3,25 m). A cet endroit, la largeur de la BAU est augmentée d'une sur-largeur (de 3,05 m) pour constituer un refuge, sur une longueur de 86 mètres, équipé d'un poste d'appel d'urgence (PAU\* N°75) à l'attention des usagers en difficulté (voir schéma 1 ci-dessous).

Vers 13h42, le véhicule dérive vers la droite, franchit la bande d'arrêt d'urgence, puis roule sur la chaussée du refuge. Quelques secondes plus tard il heurte, à une vitesse estimée à 91 km/h, la glissière de sécurité dans la partie qui raccorde le refuge à la BAU.

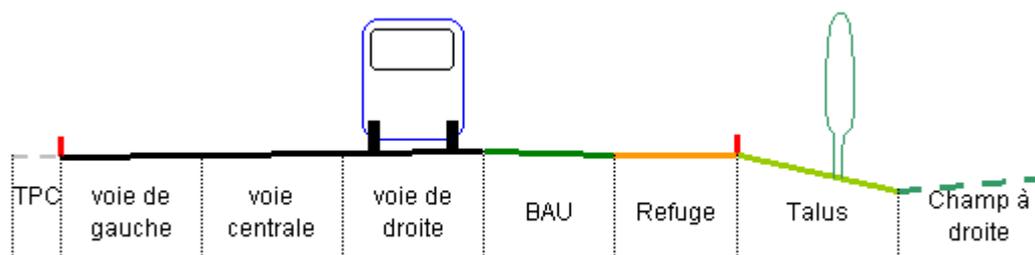
2 : schéma du profil en travers

La chaussée dont le revêtement est en parfait état, est en léger dévers vers la gauche. Sur la droite, au-delà de la plate-forme de l'autoroute (y compris le refuge dans la zone considérée), un talus en déclivité rejoint un champ en contrebas. Quelques arbres jalonnent le bas du talus (voir schéma 2 ci-dessous).

Il franchit la glissière qu'il chevauche et, les roues droites engagées sur le talus en déclivité, il poursuit sa trajectoire en déséquilibre sur sa droite. Dans ce mouvement, le demi-flanc arrière

droit de l'autocar heurte successivement trois arbres en contrebas de l'autoroute. Après une distance parcourue de 112 mètres, il s'arrête contre un quatrième arbre en se renversant sur le côté droit.

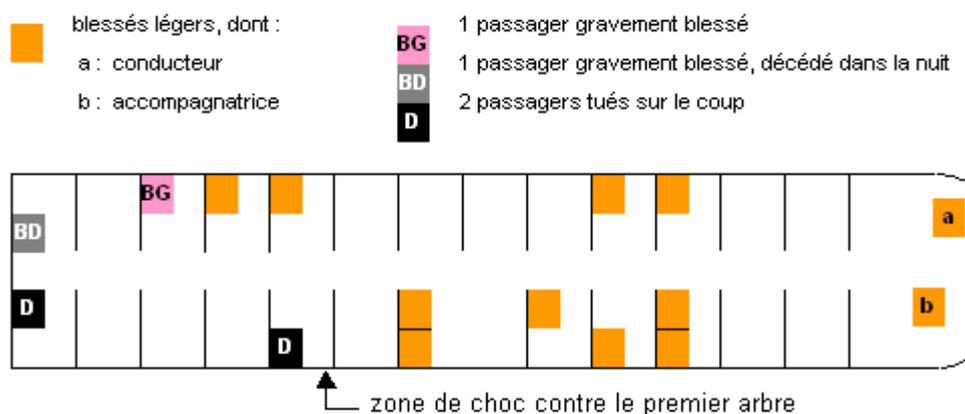
**3 : Disposition des passagers dans l'autocar**

L'autocar n'est pas équipé de ceintures de sécurité, les passagers ne sont donc pas attachés. Sous l'effet des chocs successifs contre les arbres, ceux-ci sont projetés à l'intérieur du véhicule, notamment ceux qui, endormis, n'ont pu avoir le réflexe de se retenir. Deux sont tués sur le coup, deux sont grièvement blessés (dont un mourra dans la nuit). Les onze autres passagers et le conducteur sont légèrement blessés.

Le seul point qui appelle observation, au plan général, est celui de son aménagement sans ceintures de sécurité qui, en raison de sa date de mise en service, n'enfreint pas la réglementation. Mais, une fois encore, l'absence de ces dispositifs et les conséquences sur les passagers projetés met en lumière le rôle tout à fait essentiel des ces dispositifs dans la réduction des dommages humains en cas d'accident.

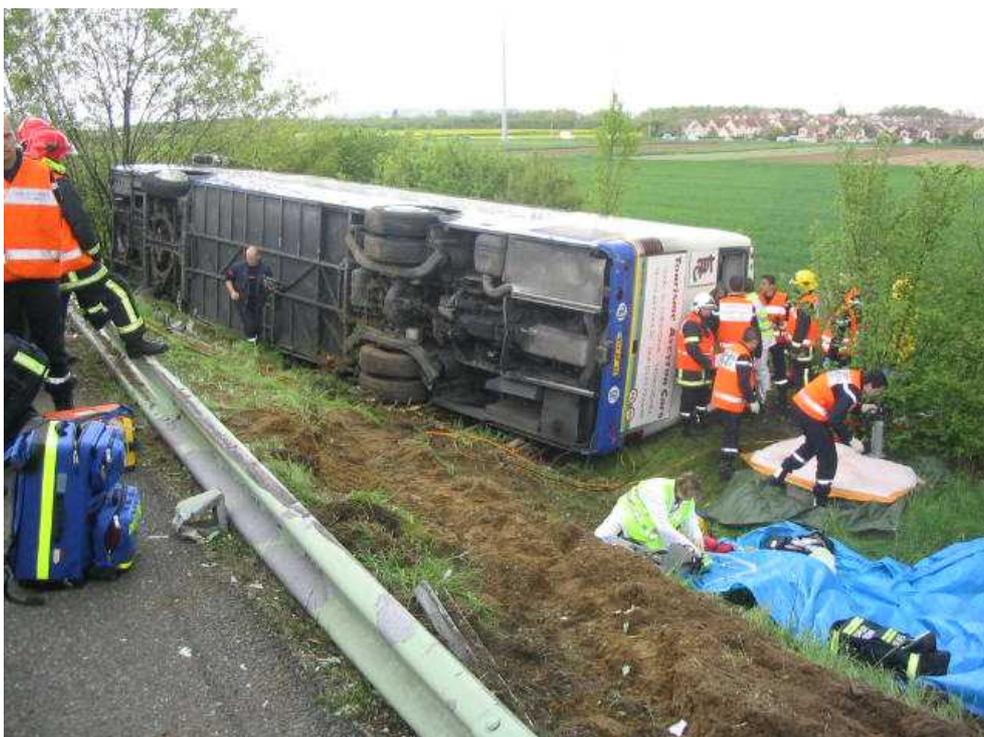
Autocar couché dans le talus

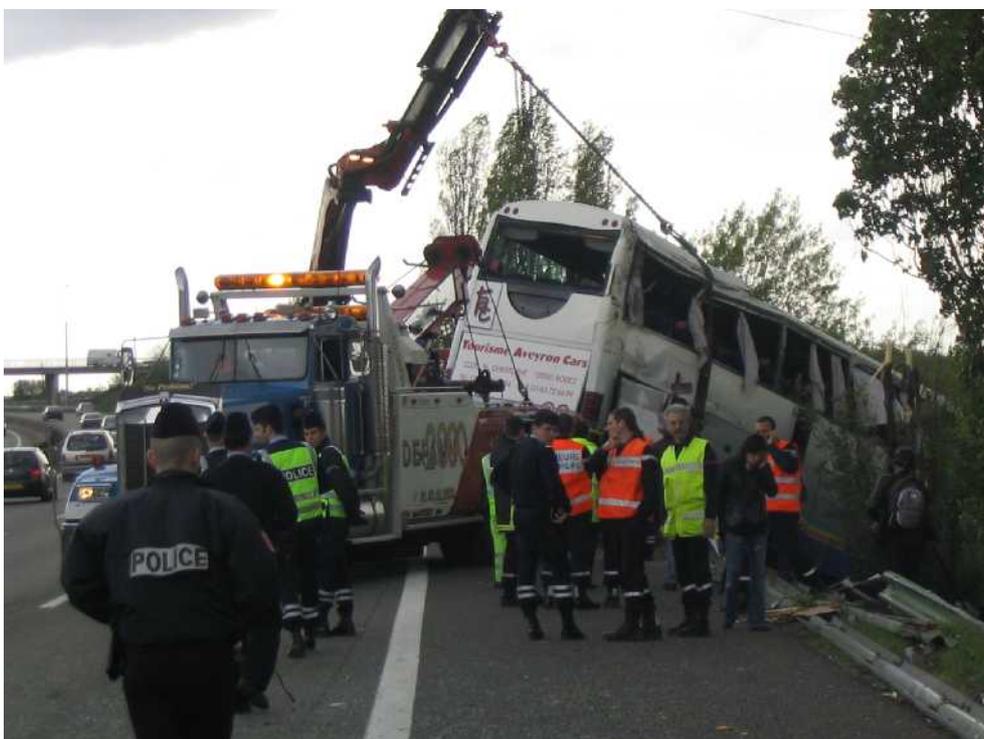
Relevage de l'autocar

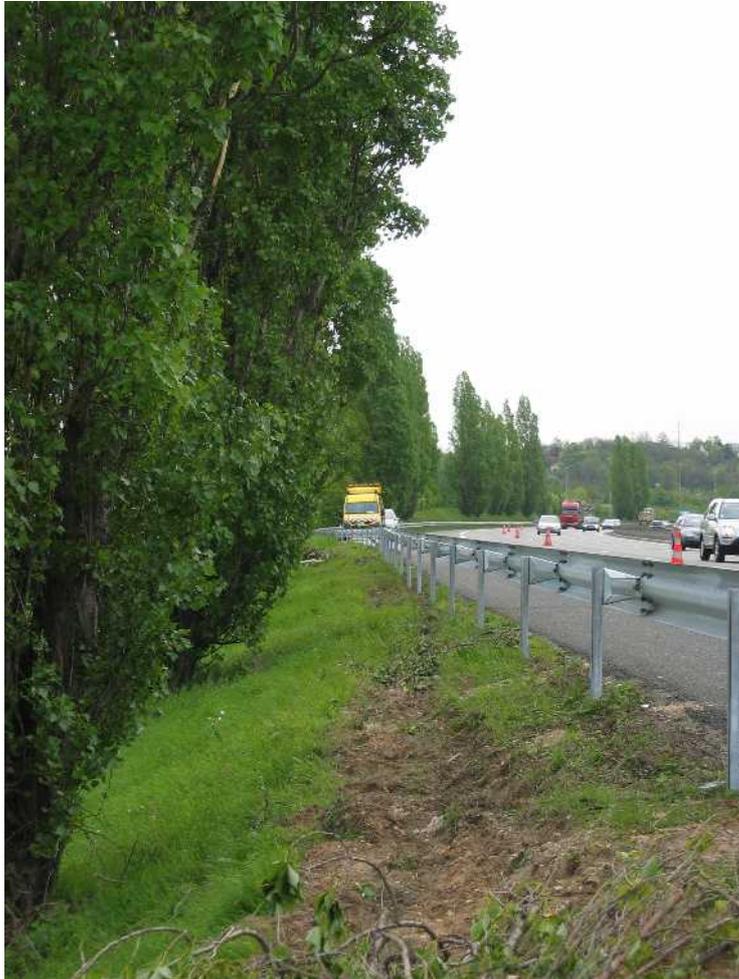
Point de choc au niveau de la glissière  
(la glissière a été refaite).  
On peut encore voir la trace de l'autocar sur le talus
