Rapport d'enquête technique
sur la collision survenue entre un train
et un convoi exceptionnel
le 18 octobre 2006
au passage à niveau n°18 à Domène (38)

décembre 2007

Affaire n°BEATT-2006-010

**Rapport d'enquête technique
sur la collision entre un convoi exceptionnel et un train
survenue le 18 octobre 2006
au passage à niveau n°18 à Domène (38)**

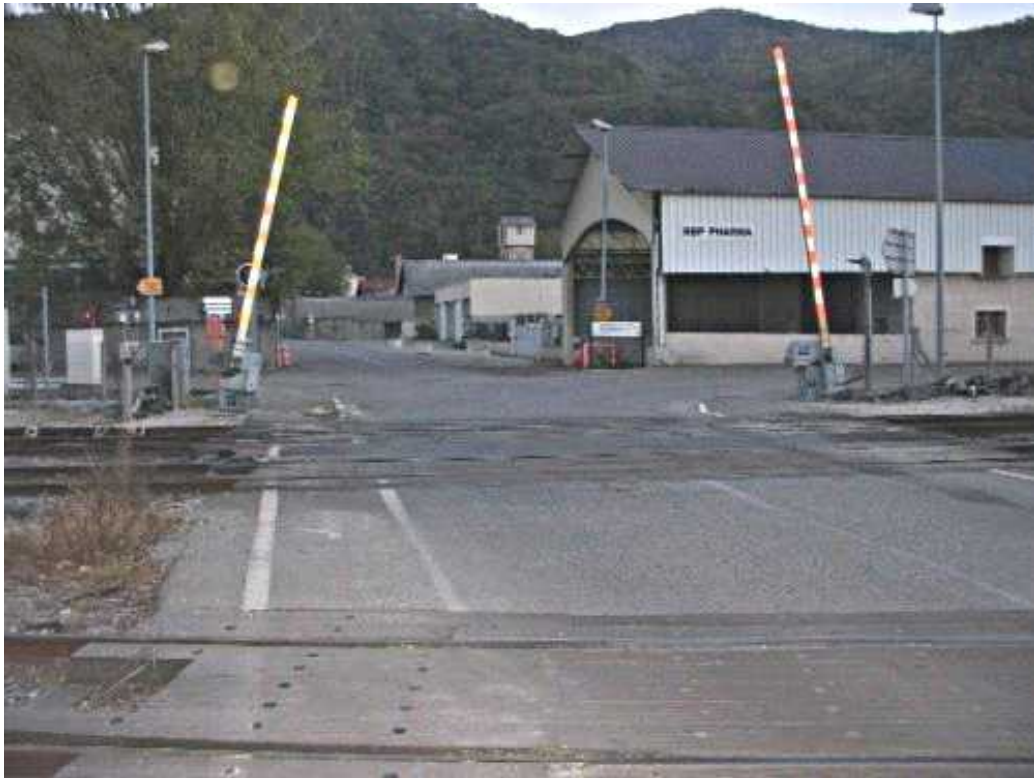
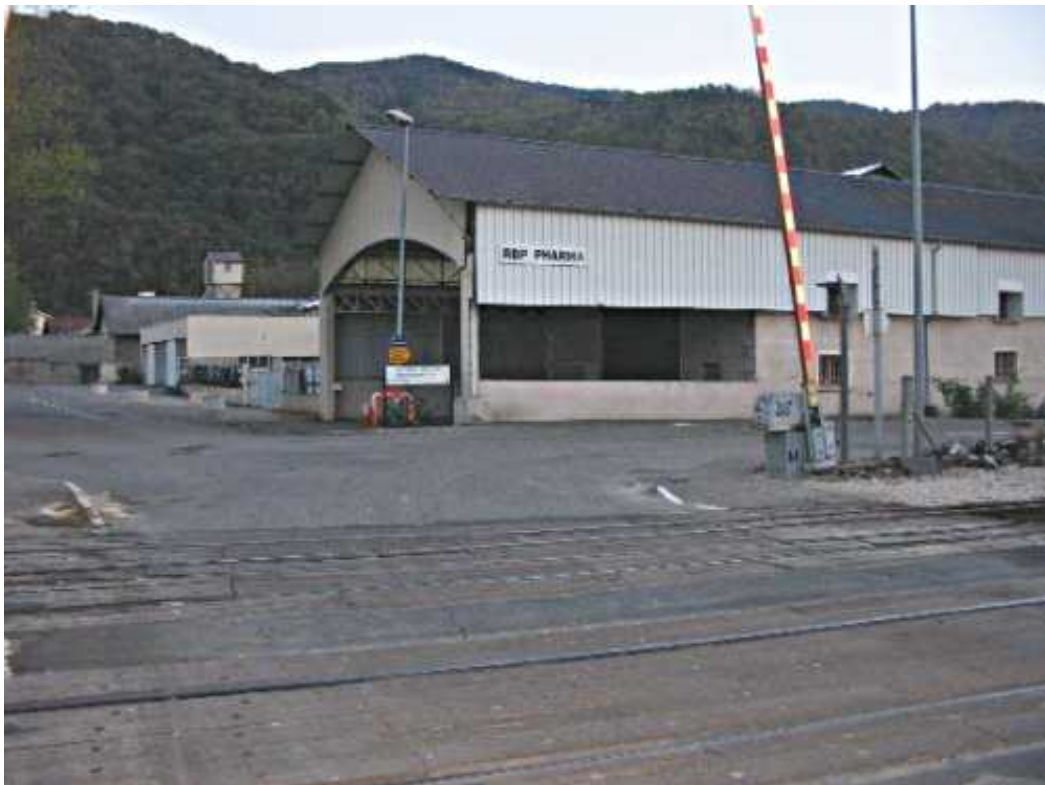
Annexe 5 : Documents sur le lieu de l'accident
Annexe 5-1 : Photographies du PN

Le PN 18, de type SAL4* (quatre demi-barrières automatiques), est situé à 200 mètres de la gare de Domène. Son emprise sur la voie routière est d'environ 22 mètres et comprend :

- les deux voies de la ligne Grenoble – Montmélian,
- un aiguillage depuis l'une de ces voies en direction de voies de garage et de desserte industrielle,
- une troisième voie de desserte d'un établissement industriel.

La largeur de la voie carrossable sur l'emprise du PN est de 7 mètres. La distance entre barrières en sortie de PN est d'environ 9 mètres. La largeur de la rue des Sports entre la barrière du PN et la façade de l'immeuble dans l'angle du carrefour est de 15 mètres (voir annexes 5.1 et 5.2).

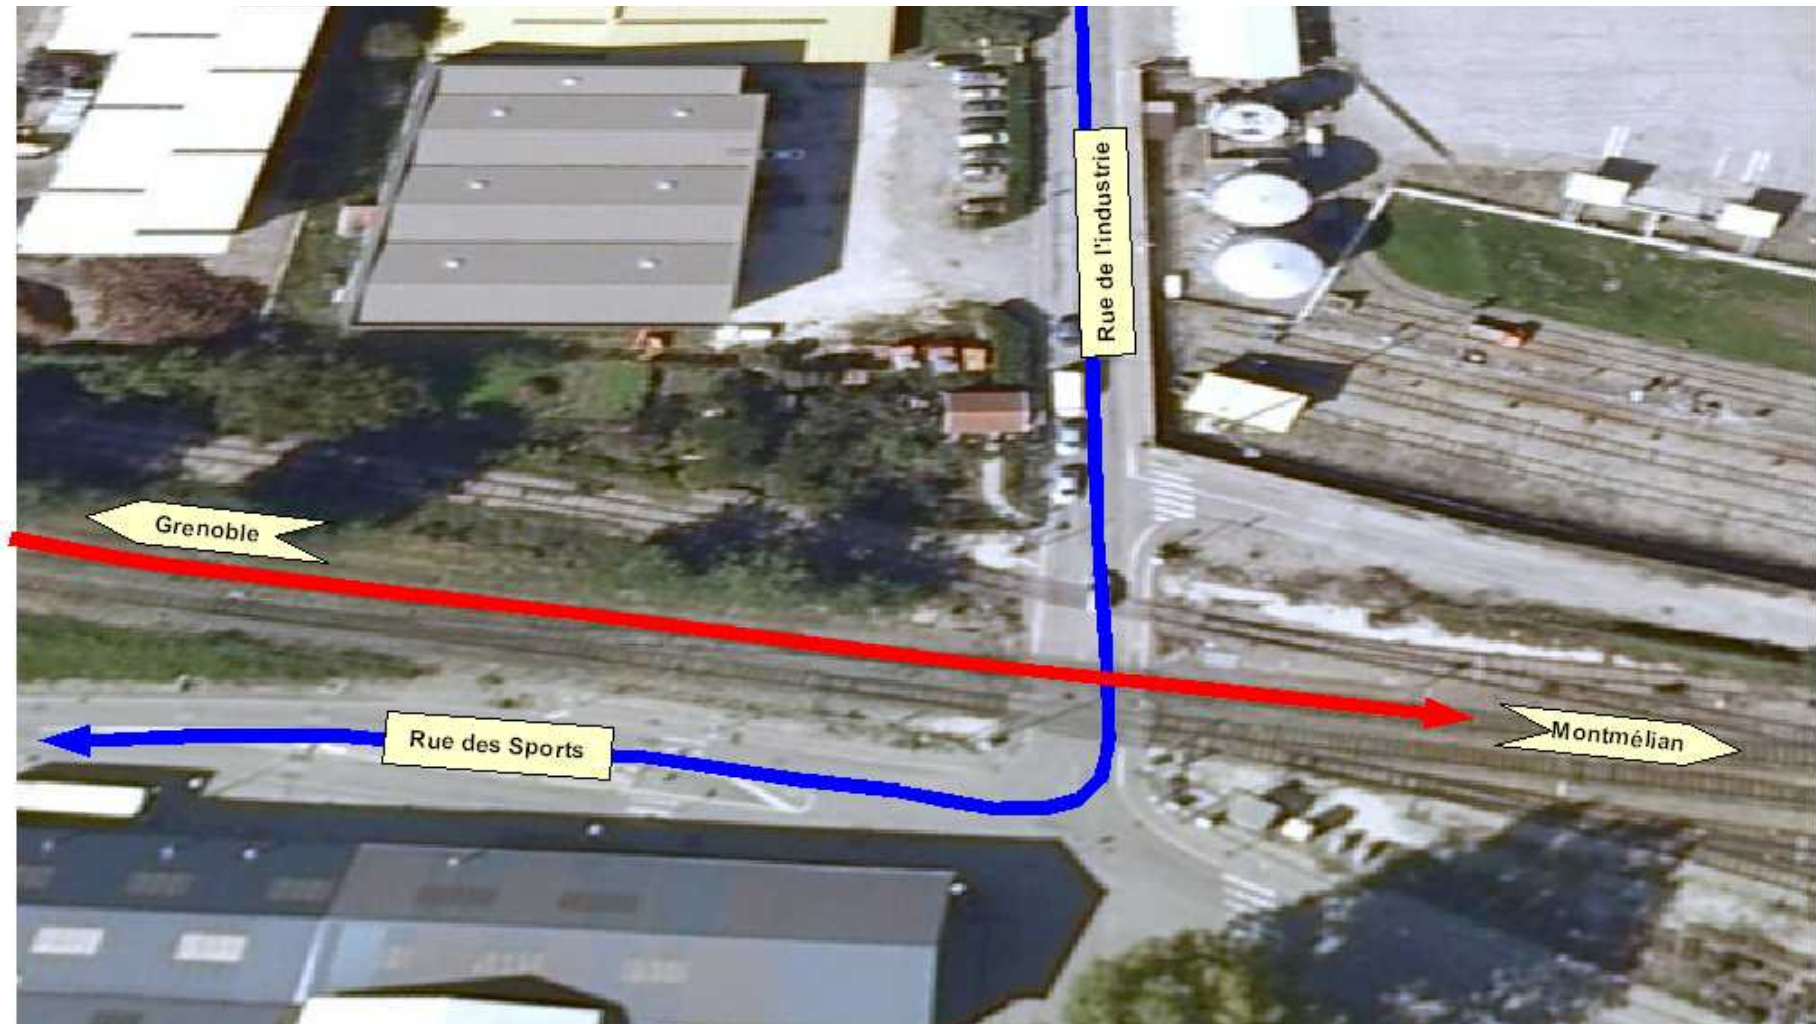
Annexe 5-2 : Photographie aérienne

Le passage à niveau n°18 où s'est produit l'accident, est situé à proximité d'un carrefour routier où aboutissent quatre rues : d'une part, les rues des Sports et de la Gare en prolongement l'une de l'autre et longeant la voie ferrée, et d'autre part, la rue de l'Industrie et la rue de la Métallurgie également en prolongement l'une de l'autre.

L'itinéraire du convoi se décomposait ainsi que suit (cf annexes 5.2 et 5.3):

- arrivée par la rue de l'Industrie,
- traversée du PN 18,
- passage dans le carrefour,

- rue des Sports à droite.
