Rapport d'enquête technique
sur l'accident d'autocar
de transport scolaire
survenu le 12 mars 2007
sur la RD 52 à Angliers (86)

juin 2008

Affaire n°BEATT-2007-003

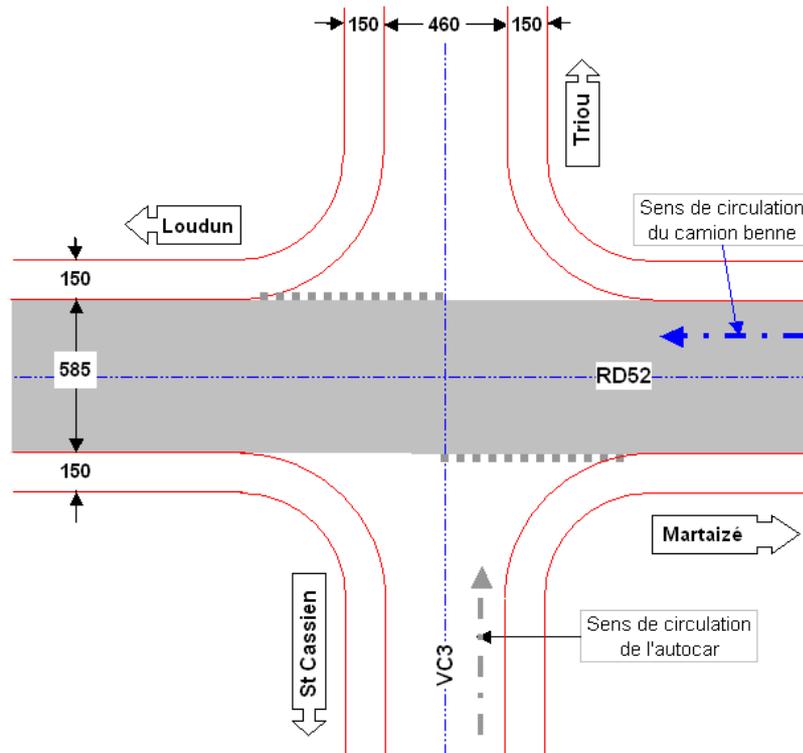
L'accident s'est produit au croisement de la RD 52 et de la voie communale n°3. Les caractéristiques des voies et du carrefour sont représentées sur le schéma ci-dessous.

À l'approche du carrefour, le profil en long de chacune des voies est plat. Les champs alentours sont dégagés et la visibilité d'une voie vers l'autre est excellente dans toutes les directions.

Le trafic, inférieur au millier de véhicules par jour sur la RD 52, est faible. Par ailleurs, aucun accident n'a été recensé sur les dix dernières années à ce carrefour.

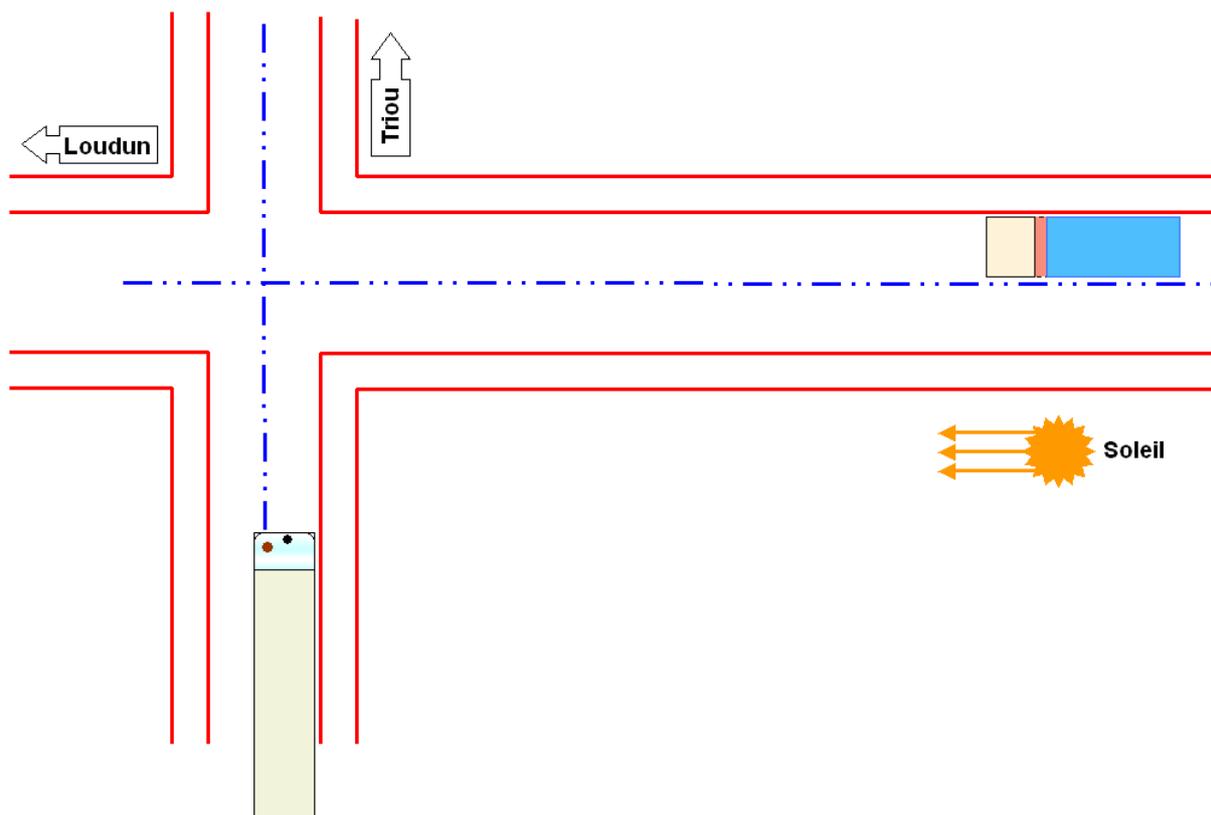
En tout état de cause, le conducteur de l'autocar n'a pas vu le poids lourd arriver à cet instant et accélère, donc, pour franchir le carrefour signalé par un panneau « Cédez le passage ». Il ne prend conscience de l'arrivée du camion qu'au dernier moment, environ une seconde après. Il n'a plus le temps d'actionner son frein et percute, à la vitesse de 22 km/h, le camion.

Dans le même temps, le conducteur du camion comprend, en voyant l'autocar poursuivre sa route, que celui-ci ne va pas s'arrêter et freine fortement ($-3,33 \text{ m/s}^2$) ce qui réduit sa vitesse mais insuffisamment pour qu'il s'immobilise avant le passage de l'autocar. Notons que, à cet instant du déroulement de l'événement, l'immobilisation du camion avant le passage de l'autocar était impossible en raison de la distance qui le séparait du carrefour. Le conducteur du camion braque à droite mais ne peut empêcher son camion de s'engager devant l'autocar. Le camion est percuté alors que sa vitesse de déplacement est de 54 km/h.

En complément, observons que les séquences du mouvement du car, indiquées dans le tableau de l'annexe 5.3, montrent que, après avoir ralenti et au cours des 5 secondes suivantes qui ont précédé le choc, l'autocar roule à 19 km/h pendant 3 secondes puis accélère alors qu'il est à environ 8 mètres de la rive de la RD 52. Or, pendant ces 3 secondes de vitesse constante, il parcourt 15,8 mètres où sa visibilité sur la RD 52 est excellente et au cours desquels, à la vitesse de 19 km/h, il a le temps de s'arrêter sans freinage brusque avant d'atteindre la RD 52. Et, précisément, le point où il accélère est la limite de possibilité de cette manoeuvre d'arrêt normal. Cela paraît correspondre à un comportement habituel de gestion du franchissement du carrefour, qui, le jour de l'accident, a été mis en défaut par un phénomène de masquage inhabituel du véhicule qui arrivait.

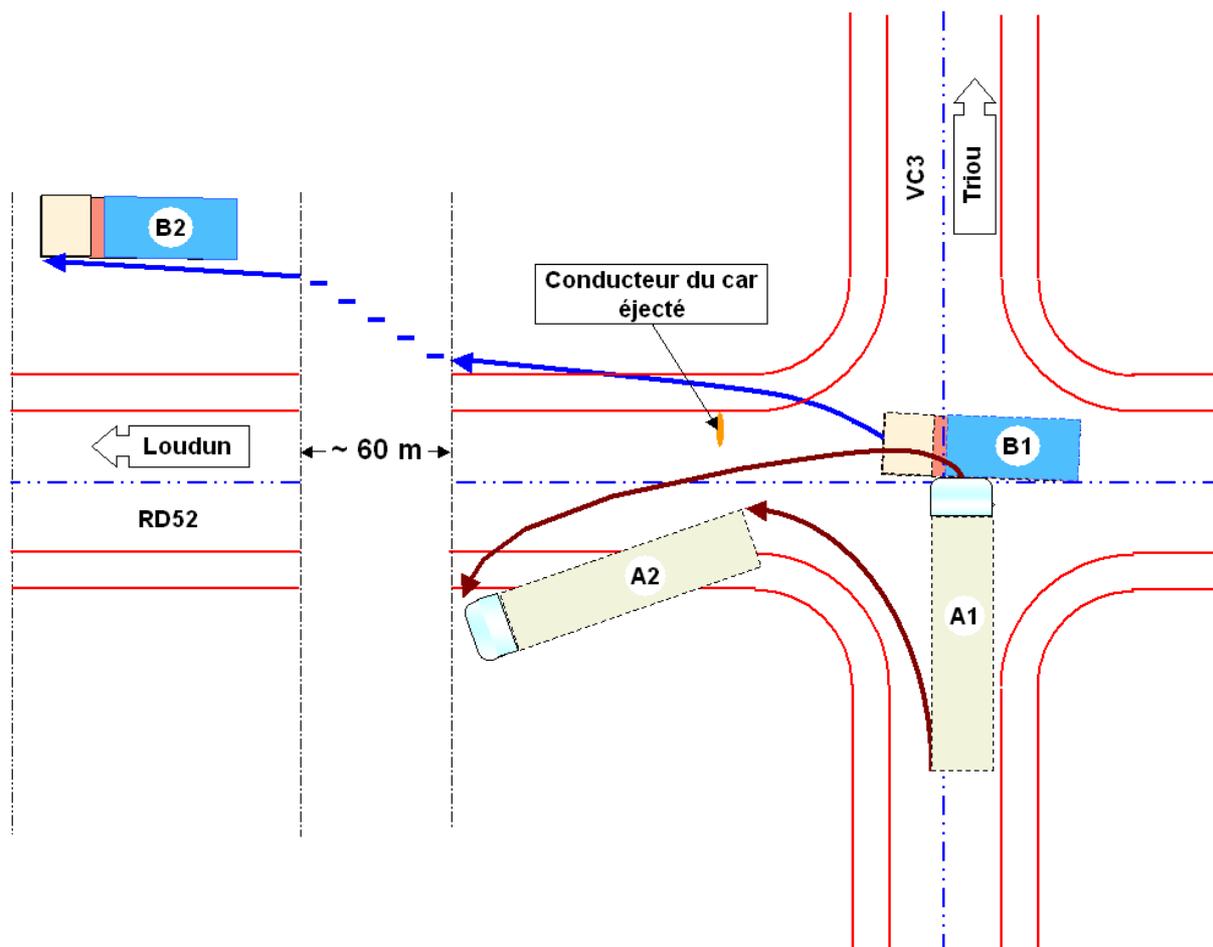
Sous l'effet du choc et des énergies cinétiques en jeu (12 tonnes à 22 km/h pour le car et 8 tonnes à 54 km/h pour le camion), les véhicules ont suivi les trajectoires (A1A2 environ 15 mètres en ligne droite et B1B2 environ 90 mètres) représentées par le schéma ci-dessous.

L'avant droit de l'autocar est venu percuter la partie avant gauche de la benne du camion. Sous le choc, l'autocar a presque fait demi tour sans se renverser pour terminer sa course une quinzaine de mètres plus loin. Le point d'impact sur l'autocar se situant dans la zone où se trouvait l'élève, assis sur le tableau de bord, le dos exposé au choc, celui-ci en a subi les effets directs. Le conducteur de l'autocar, projeté vers l'avant gauche, a été éjecté du véhicule sans que sa trajectoire ne soit arrêtée par un obstacle majeur. La position dans laquelle il s'est retrouvé et les trajectoires respectives des véhicules, montrent qu'il s'en est fallu de peu qu'il ne soit écrasé par l'un des véhicules. Les autres passagers ont été projetés à l'intérieur de l'autocar. Un seul d'entre eux, installé derrière le conducteur, s'est blessé en heurtant un équipement du car.

Le camion a poursuivi sa trajectoire en dérivant sur sa droite dans un pré adjacent à la route. Les organes de freins étant détruits par le choc, le conducteur a stoppé son véhicule en coupant le moteur.

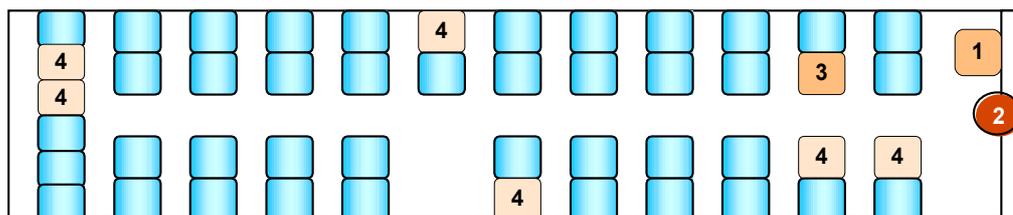
- 1 Conducteur de l'autocar, éjecté, blessé et hospitalisé
- 2 Elève, décédé sur place
- 3 Elève, blessée et hospitalisée
- 4 Elèves rentrés chez eux après examen médical au CH de Loudun

Le bilan corporel de cet accident est un tué, deux blessés graves et six blessés légers. Le schéma ci-dessus indique les places occupées par les victimes au moment de l'accident.
