**BEA-TT**

*Rapport d'enquête technique  
sur le carambolage du 19 octobre 2008  
sur l'autoroute A4  
à Courcelles-Chaussy (Moselle)*

Affaire n° BEATT-2008-017

**Rapport d'enquête technique sur  
le carambolage du 19 octobre 2008  
sur l'autoroute A4  
à Courcelles-Chaussy (Moselle)**

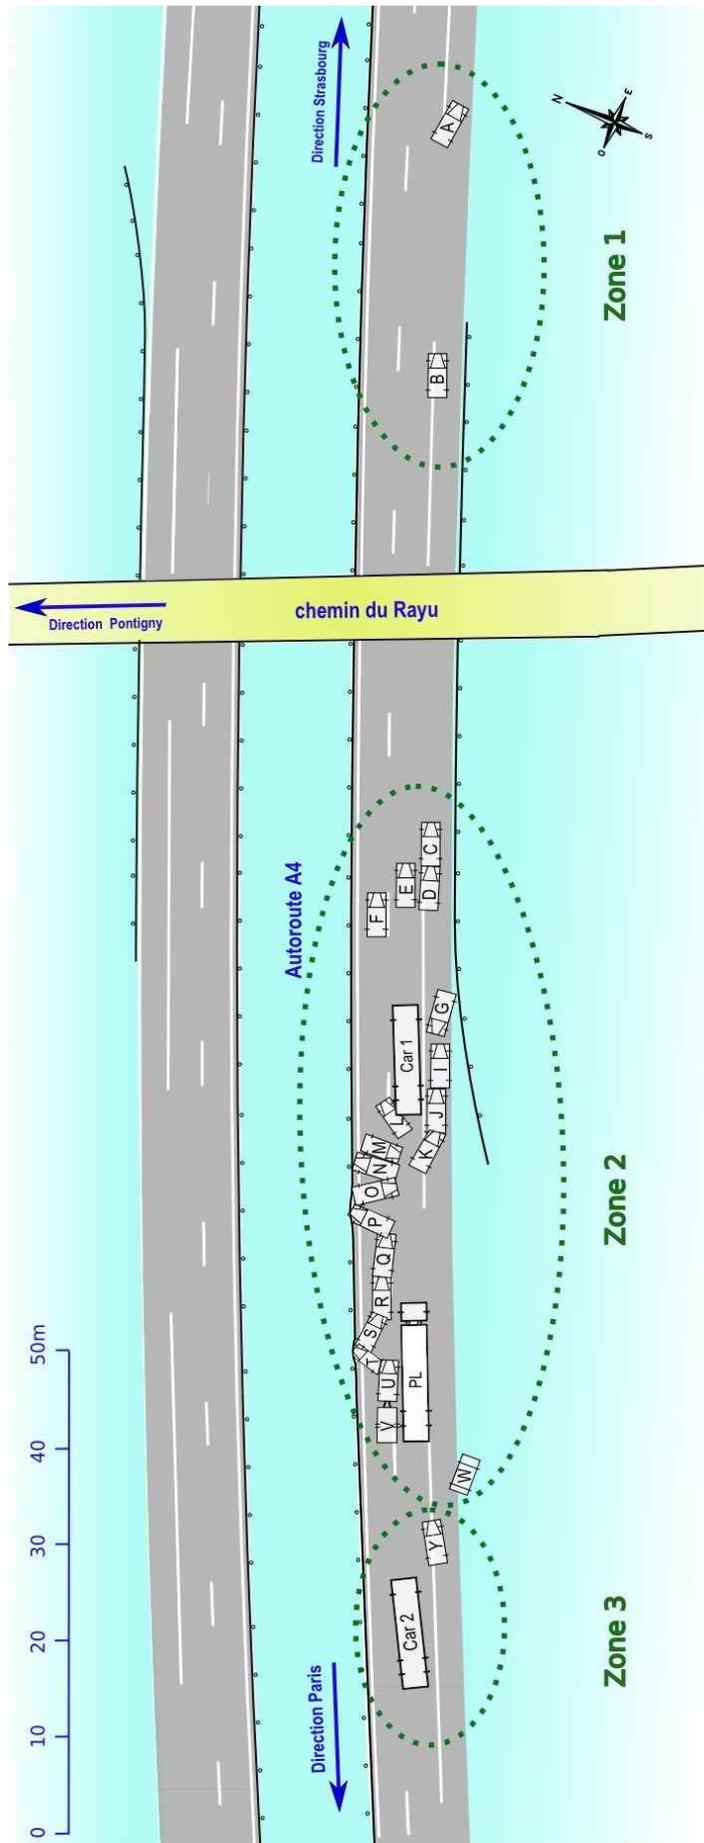
Schéma 1 : Position des véhicules relevée après l'accident

Sont impliqués dans l'accident :

- 2 autocars dénommés « Car 1 » et « Car 2 » ;
- 1 véhicule léger tractant une remorque ; l'ensemble étant dénommé « U+V » ;
- 21 véhicules légers « A » à « G », « I » à « T », « W » et « Y ».

Le poids lourd « PL » n'est pas impliqué dans le carambolage, n'ayant heurté et n'ayant été heurté par aucun autre véhicule.

Le carambolage qui implique 24 véhicules se déroule sur une durée estimée à 20 minutes. Le premier choc a lieu vers 8h50 et le dernier vers 9h10 (cf *Schéma 1 : Position des véhicules relevée après l'accident au 3.1*)

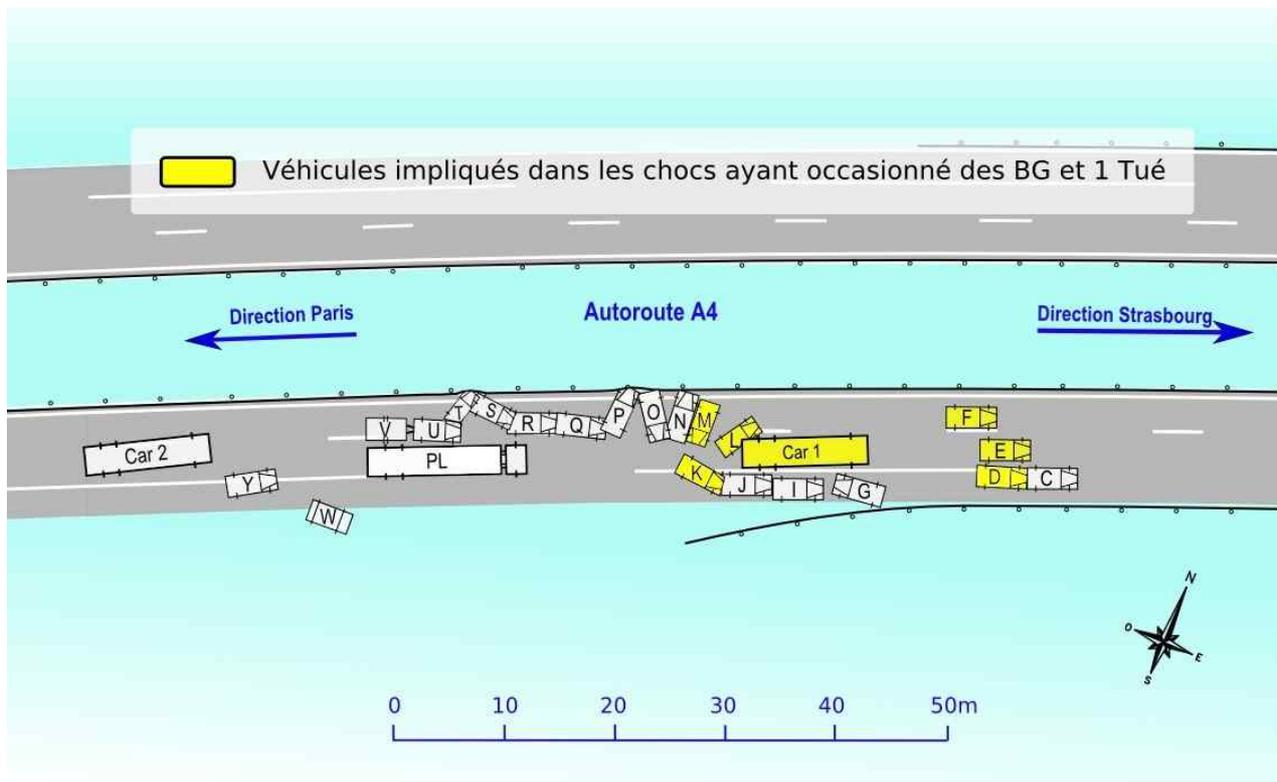
*Schéma 2 : Véhicules impliqués dans les principaux chocs*

Les 4 victimes gravement blessées ou tuée étaient à bord des trois véhicules « E », « L » et « M ».

- « E » à l'arrêt au moment des chocs a été percuté par « D », « Car 1 » et « F ». Ce dernier, qui s'était arrêté a été projeté contre « E » par « Car 1 » ;
- « L » à l'arrêt au moment des chocs a été percuté par « M » et « K » et projeté contre « Car 1 » ;
- « M » a percuté « L » et n'a été percuté par aucun autre véhicule.

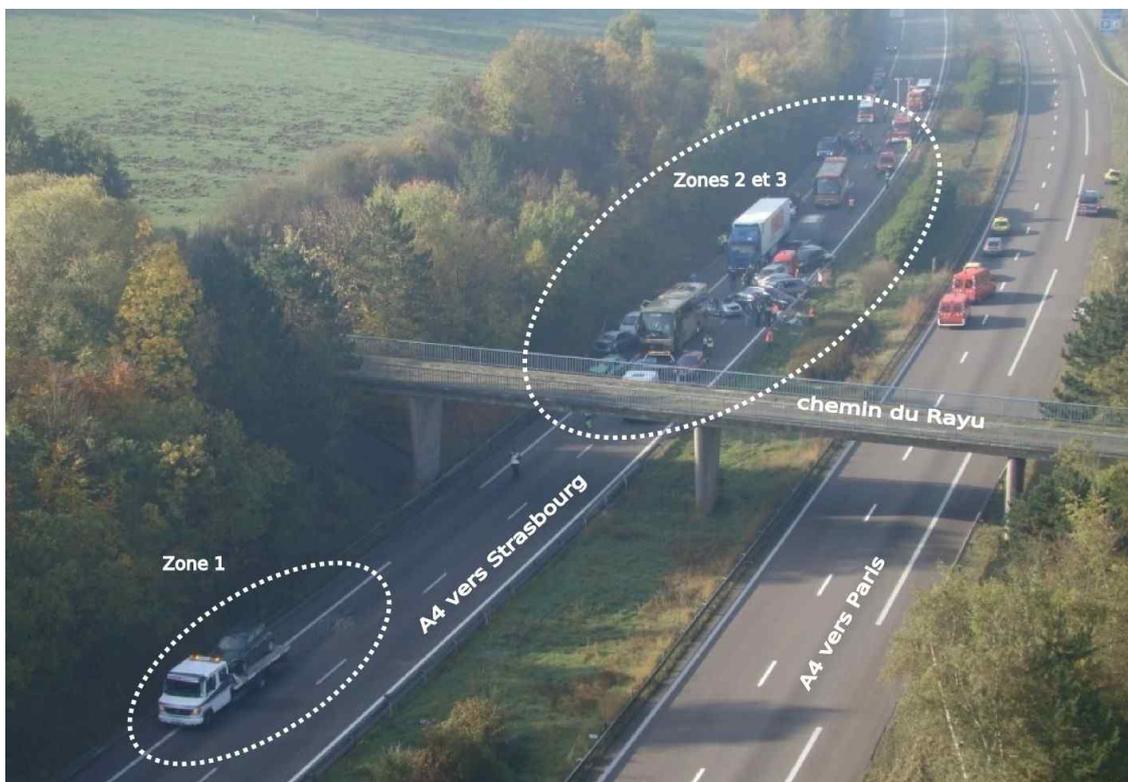
Photo 1 : Position des véhicules après l'accident

Les principales phases des chocs qui se sont succédés pendant le carambolage peuvent être reconstituées à partir des positions relevées après l'accident, de l'observation des chocs subis et des témoignages recueillis par les forces de l'ordre. Malgré les incertitudes de cet exercice, on peut reconstituer un scénario probable décrit ci après.

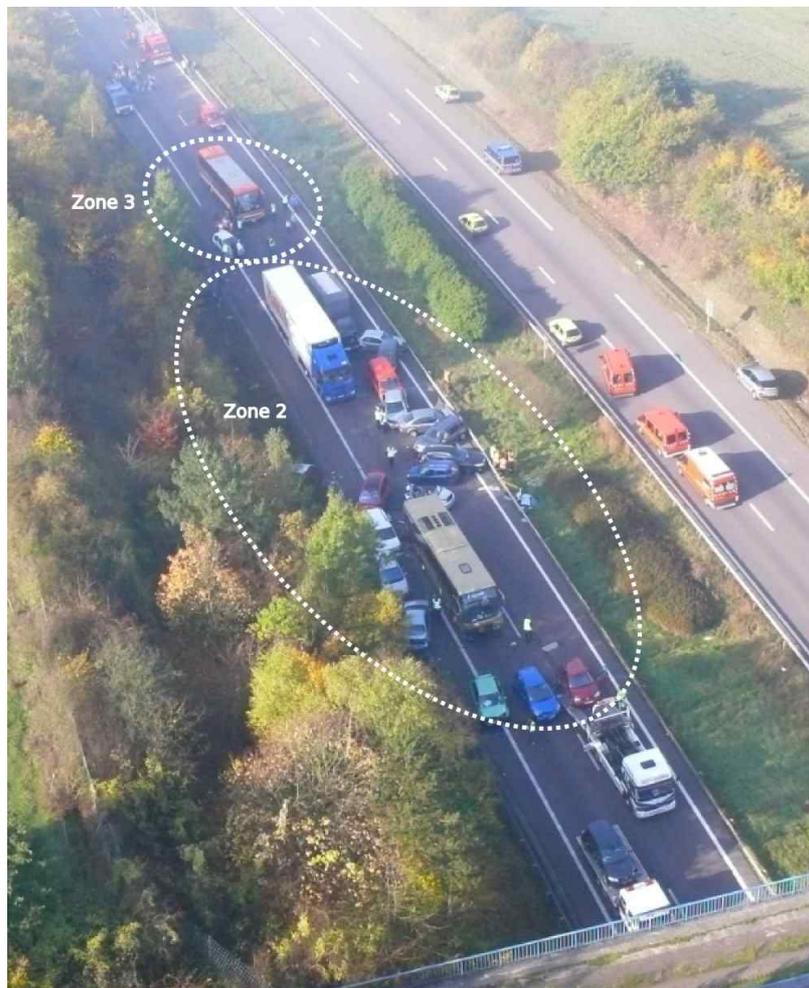
Photo 2 : Position des véhicules après l'accident

Celui-ci implique les 18 véhicules légers « C » à « G », « I » à « T », « W », l'ensemble véhicule léger plus remorque « U+V » et 1 autocar « Car 1 ».

La plupart des chocs a lieu à faible vitesse entre des véhicules légers à l'arrêt sur les voies de circulation derrière les premiers véhicules accidentés. Ces véhicules sont parfois vides d'occupants si ceux-ci ont eu le temps d'évacuer leur véhicule et de se réfugier derrière les glissières. Ces chocs ne font que peu de victimes (cf tableau au 4.5 ci-après).

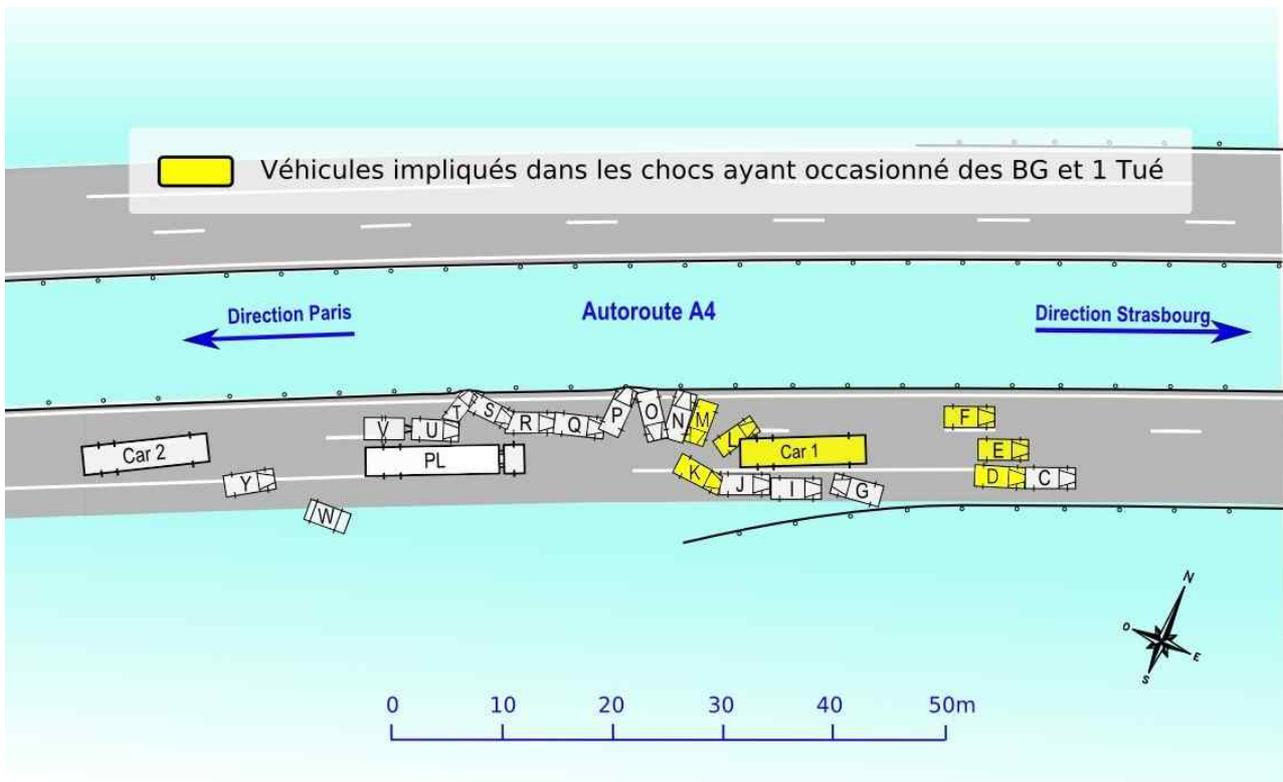
Schéma 3 : Véhicules impliqués dans les principaux chocs

Cependant, deux séries de chocs avec les véhicules légers « E », « L » et « M », impliquent des véhicules légers circulant à plus grande vitesse au moment des chocs et un autocar.

La cinématique de ces deux séries de chocs ayant eu les conséquences les plus sévères (1 tué et 3 blessés graves) est détaillée ci-après.

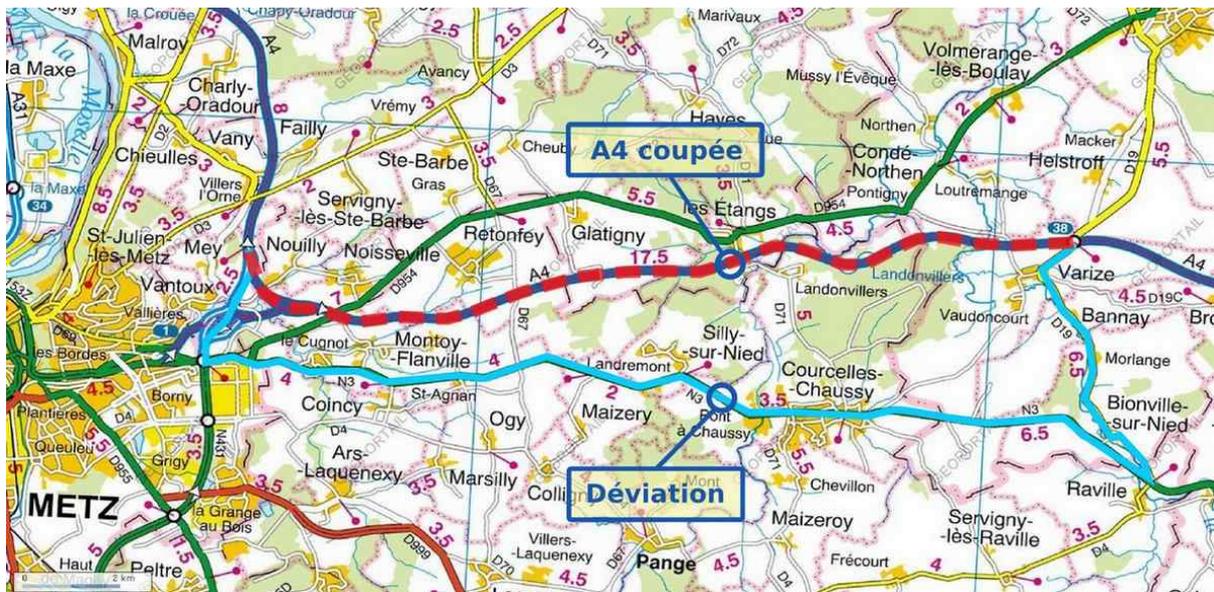
Schéma 4 : Itinéraire de déviation

Les déviations suivantes via la RD 603 sont mises en place :

- dans le sens Paris-Strasbourg, la sortie est obligatoire à Metz Est (A315).
- dans le sens Strasbourg-Paris la coupure est effectuée au diffuseur de Boulay (sortie 38).

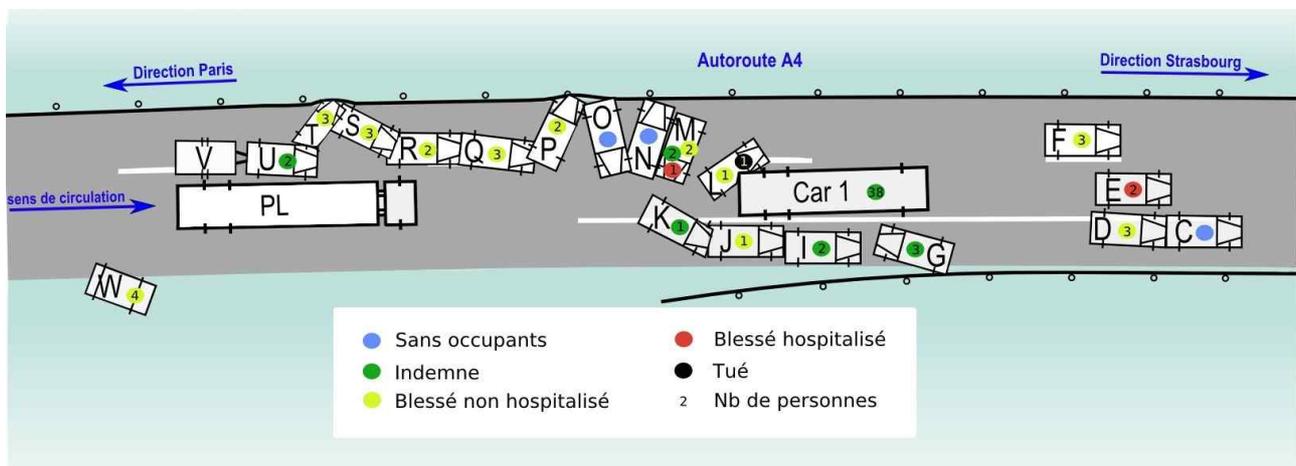
Schéma 5 : Répartition des victimes de la zone 2 du carambolage

Le bilan des victimes du carambolage est de 1 tué, 3 blessés graves et 29 blessés légers.

Il est présenté sur le schéma et dans le tableau ci-après.

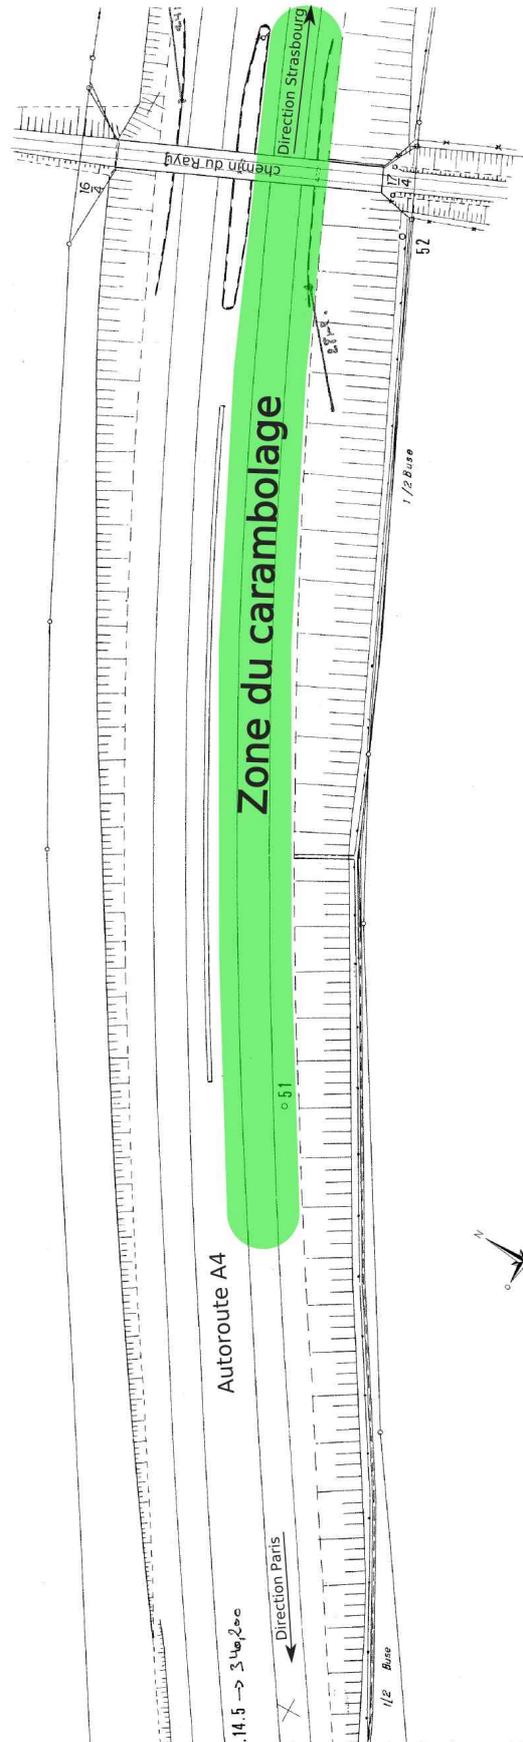
# Annexe 3 : Plan de l'A4 au niveau du carambolage

Au niveau du carambolage, la chaussée constituée de deux voies de circulation et d'une bande d'arrêt d'urgence, est en légère courbe vers la droite et en légère rampe (1%).

Les équipements de protection sont constitués par une glissière métallique continue posée sur le terre plein central et par une glissière métallique d'environ 80 m de longueur posée sur l'accotement en limite de la bande d'arrêt d'urgence au droit du passage supérieur n°52 (chemin du Rayu).

La plate-forme est en déblai par rapport au terrain naturel.

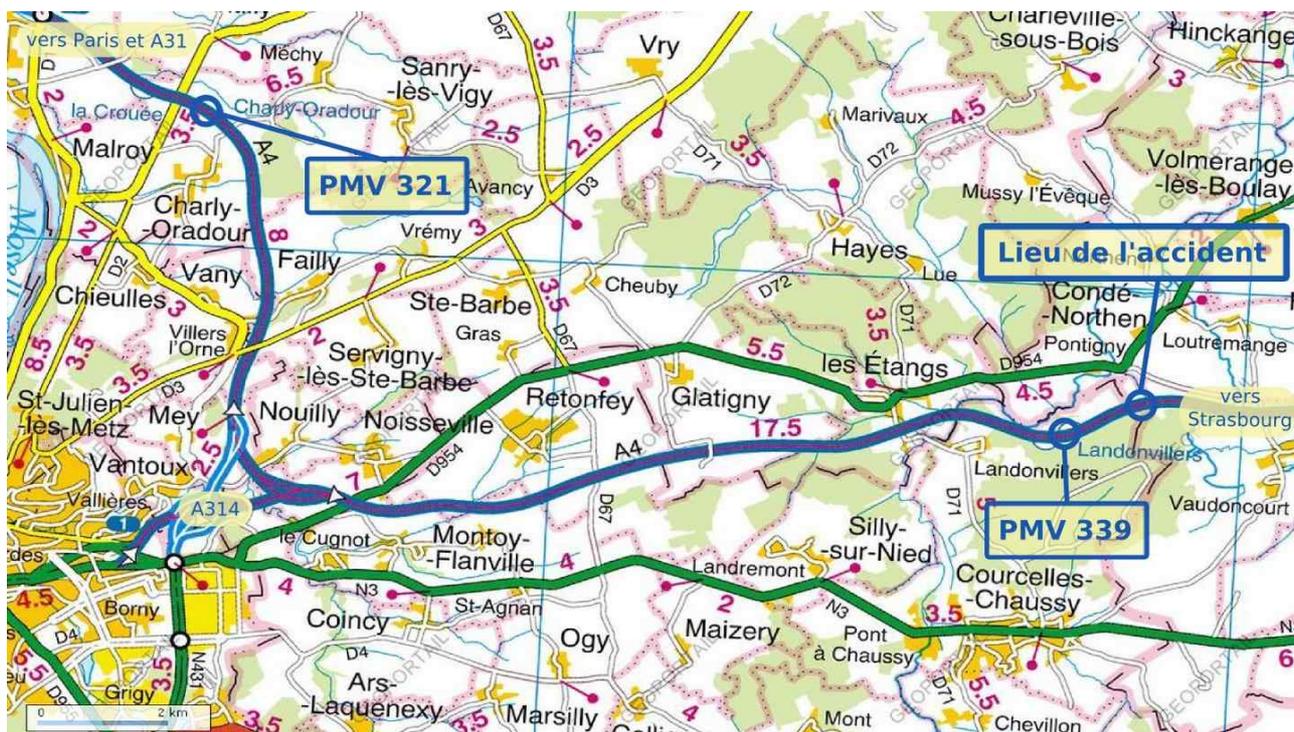
Localisation des PMV sur l'A4 sens Paris-Strasbourg en amont de l'accident

Les panneaux à message variable (PMV) implantés dans le sens Paris-Strasbourg à moins de 20 km du lieu de l'accident, ayant pu être vus des usagers impliqués dans ce dernier sont les suivants (cf schémas d'implantation des PMV en annexe 5) :

- le PMV 339 se trouvant au PR 339+410, soit à 1,19 km du point de choc initial. Il a pu être vu par les usagers venant de l'A31, de Paris par l'A4, et de Metz-est par l'A314 ;
- le PMV 321 se trouvant au PR 321+100, c'est-à-dire à 19,5 km du point de choc initial. Il a pu être vu par les usagers venant de l'A31, de Paris par l'A4, mais pas par ceux venant de Metz-est par l'A314.

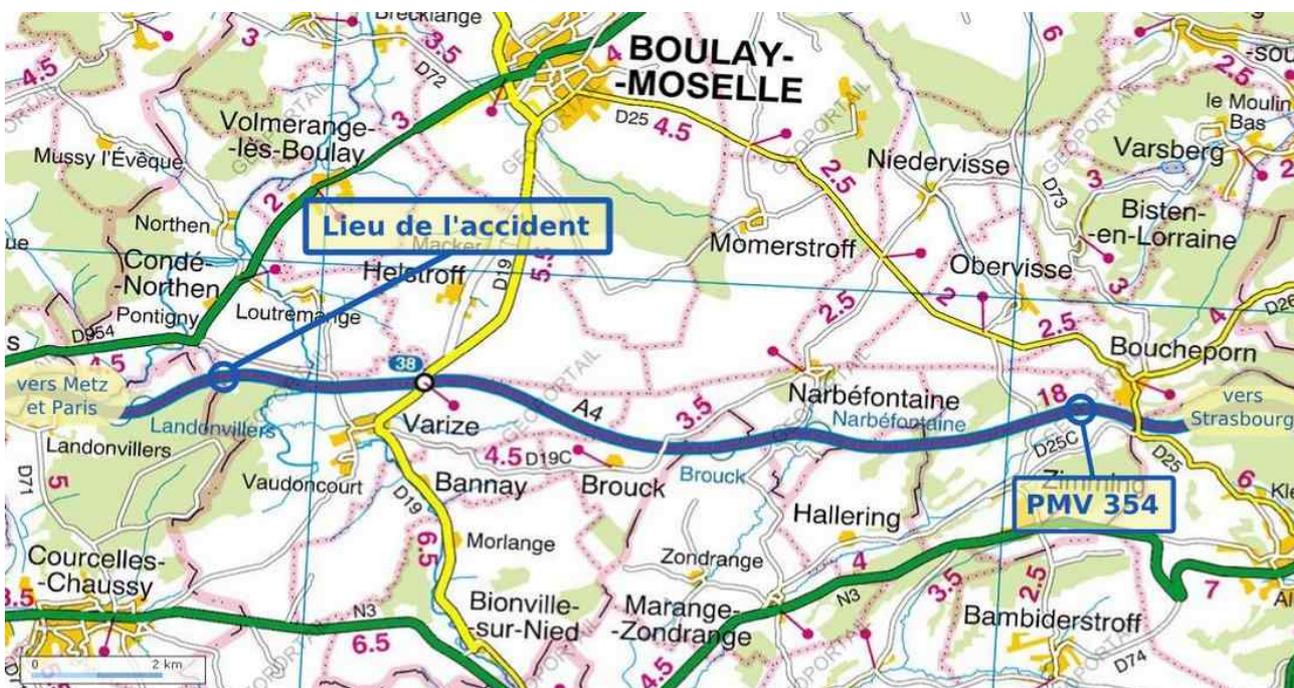
Localisation des PMV sur l'A4 sens Strasbourg-Paris en amont de l'accident

Dans le sens Strasbourg-Paris, entre la gare de péage principale de Saint-Avold située à une vingtaine de km du lieu de l'accident et celui-ci, est implanté un seul

panneau, le PMV 354. Il se situe au PR 354+270, soit à 13,67 km du point de choc initial.

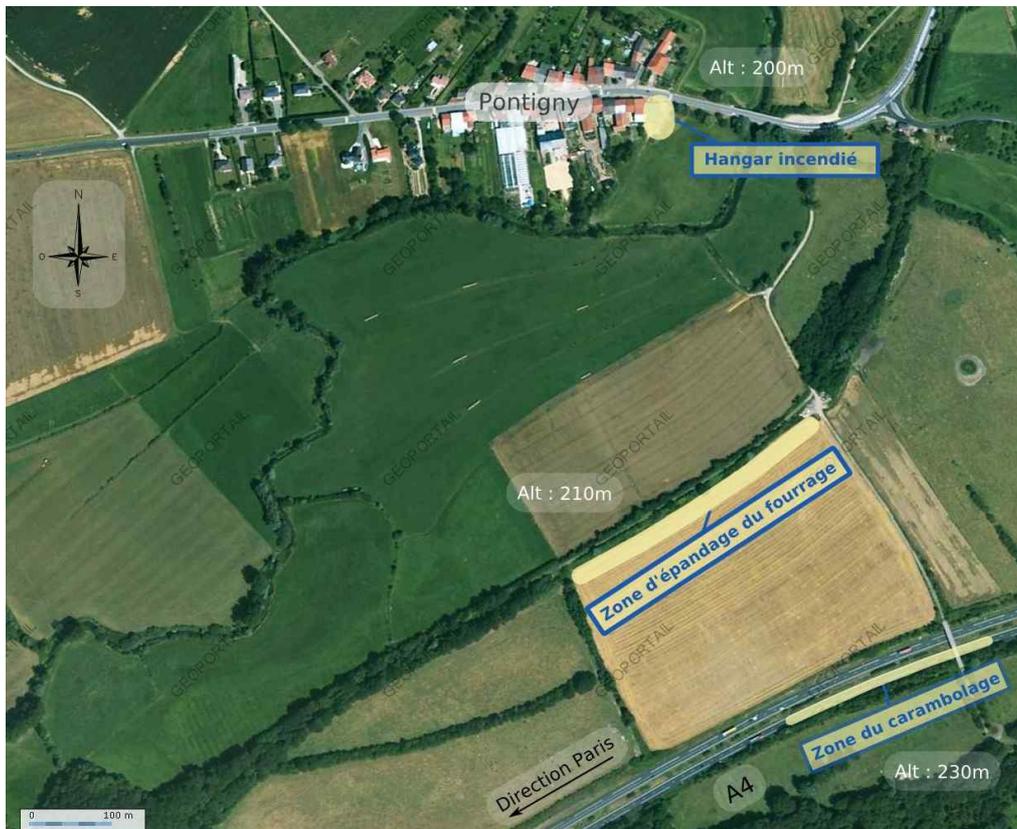
Photo 4 : Vue aérienne du hangar incendié et de la zone d'épandage du fourrage

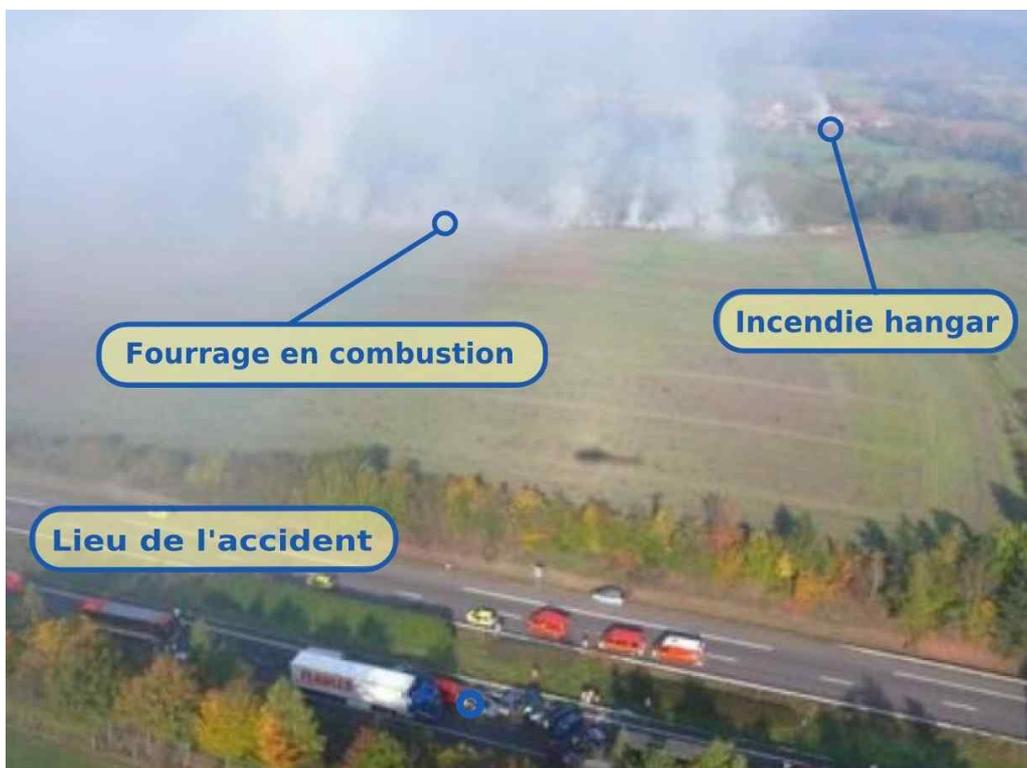
Photo 5 : Vue aérienne prise dans les deux premières heures après le carambolage

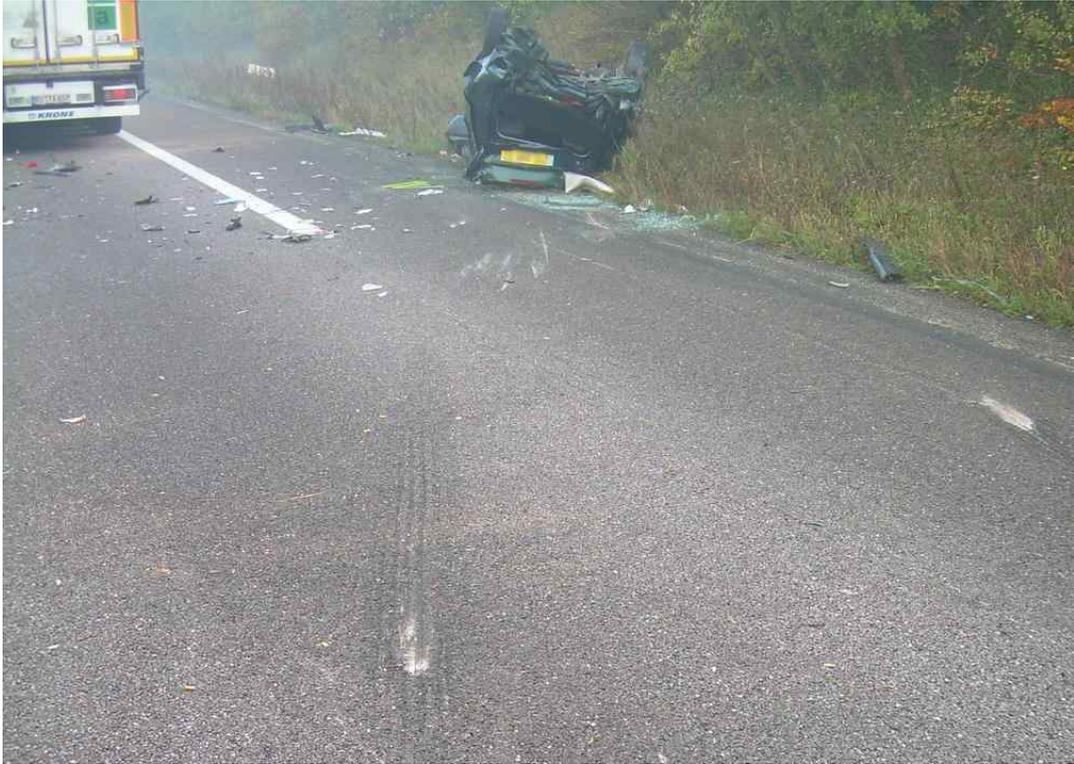
*Photo 6 : Vue du véhicule « W » sur le toit montrant la violence du choc*

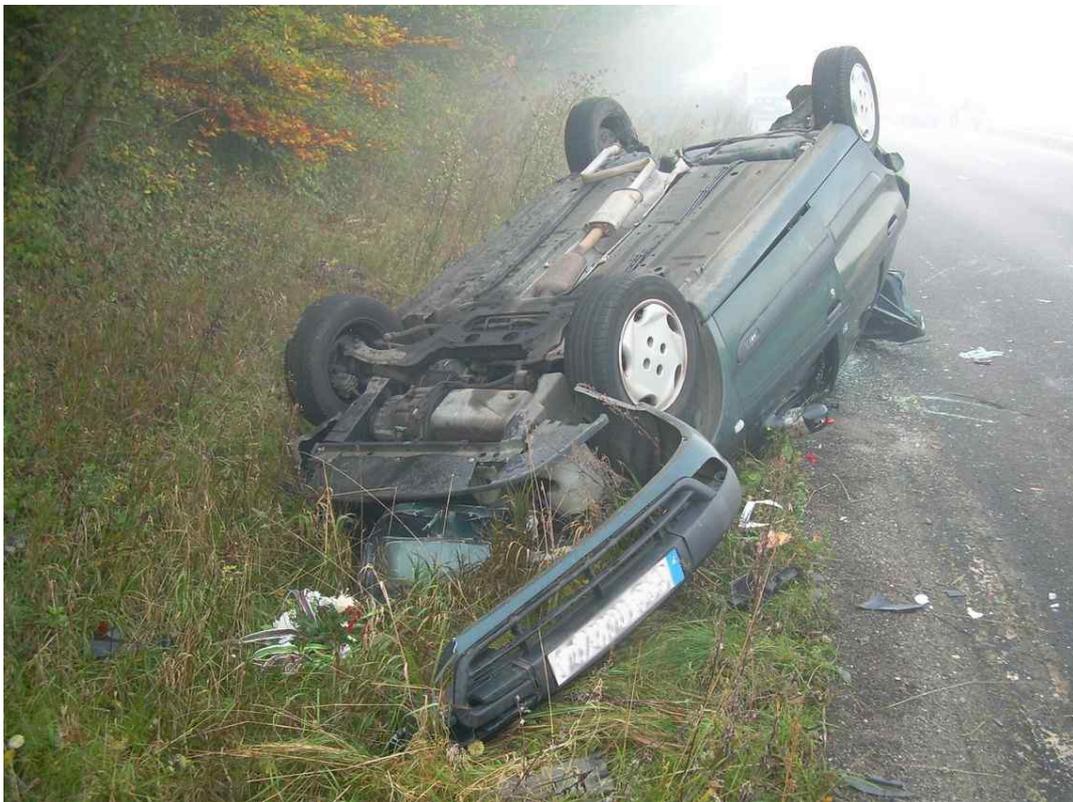
*Photo 7 : Autre vue du véhicule « W » sur le toit*

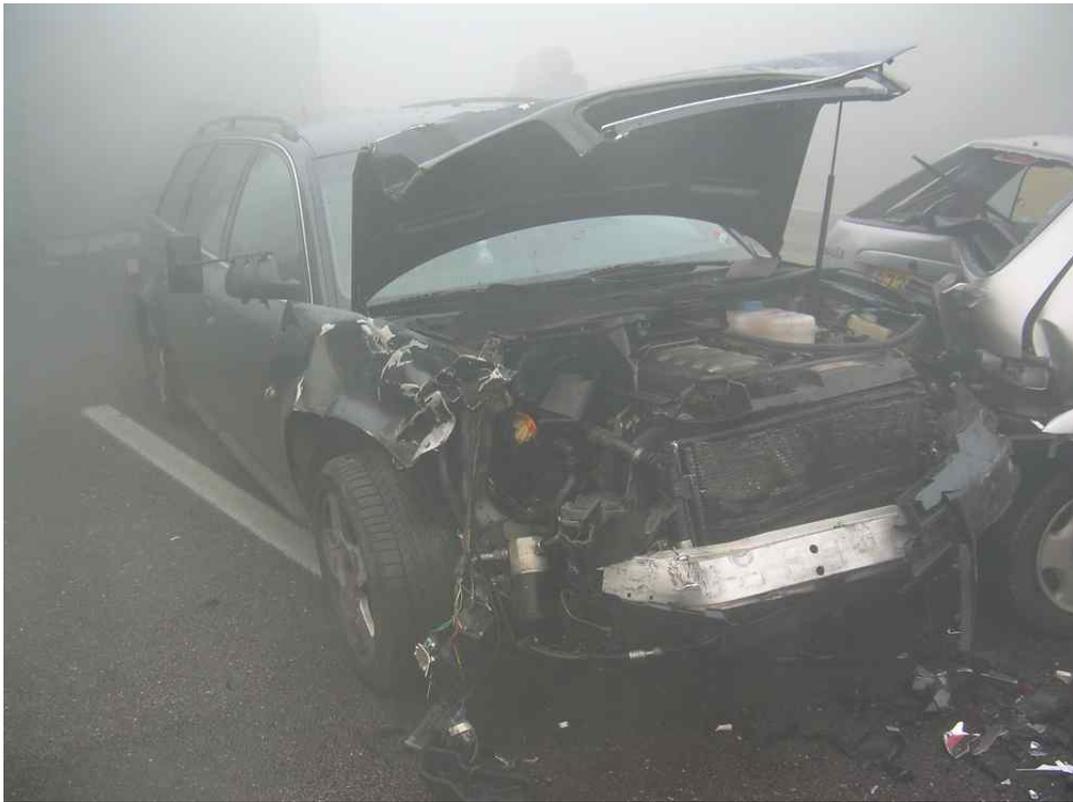
*Photo 8 : Vue de l'ensemble « U+V »*

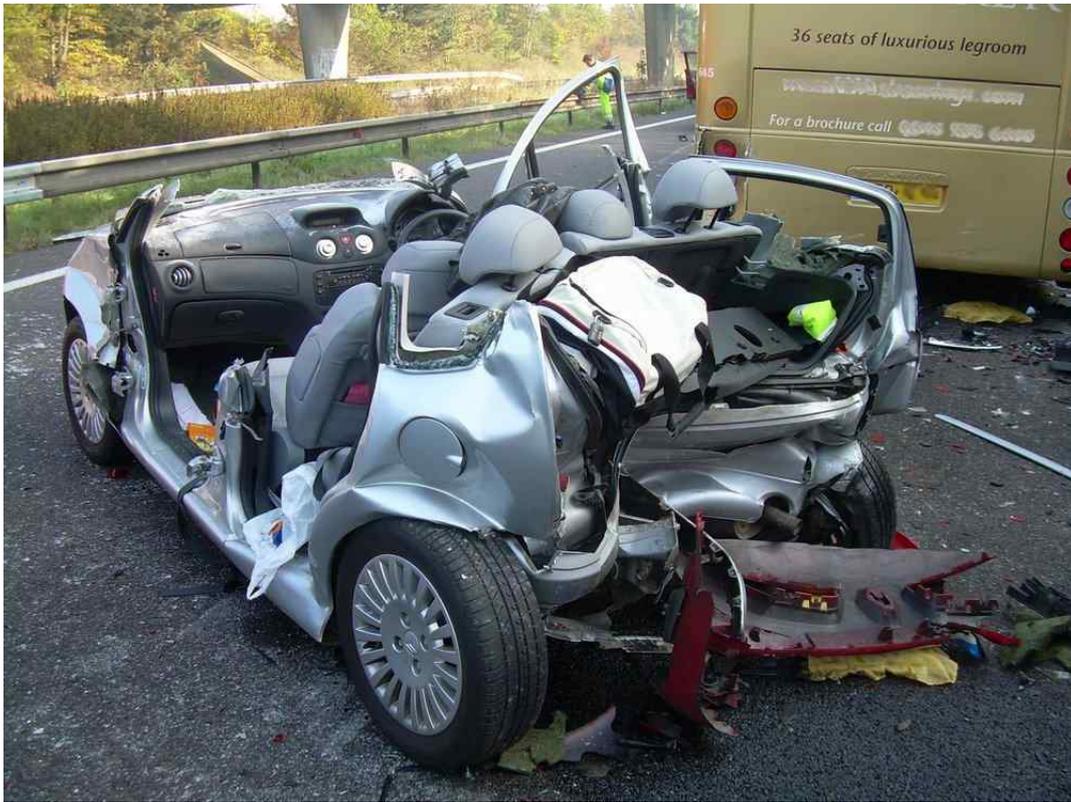
*Photo 10 : Vue du véhicule « L » qui a été écrasé contre l'autocar « Car 1 »*

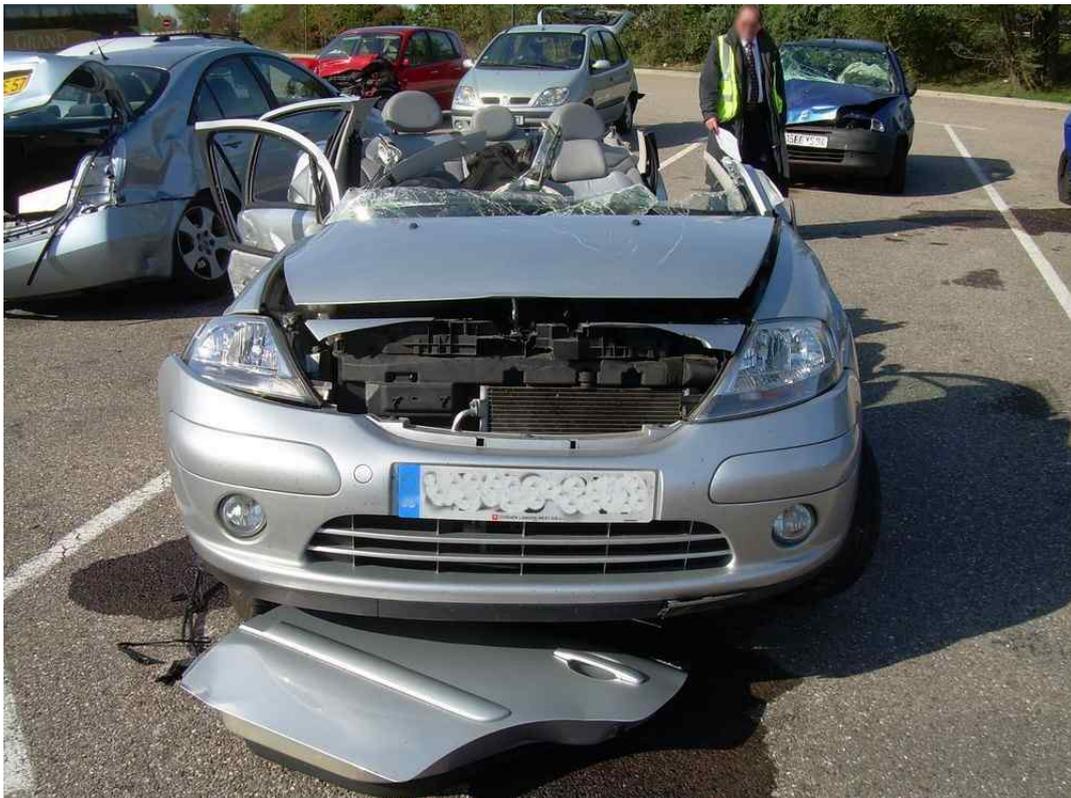
*Photo 11 : Autre vue du véhicule « L » montrant l'avant intact*

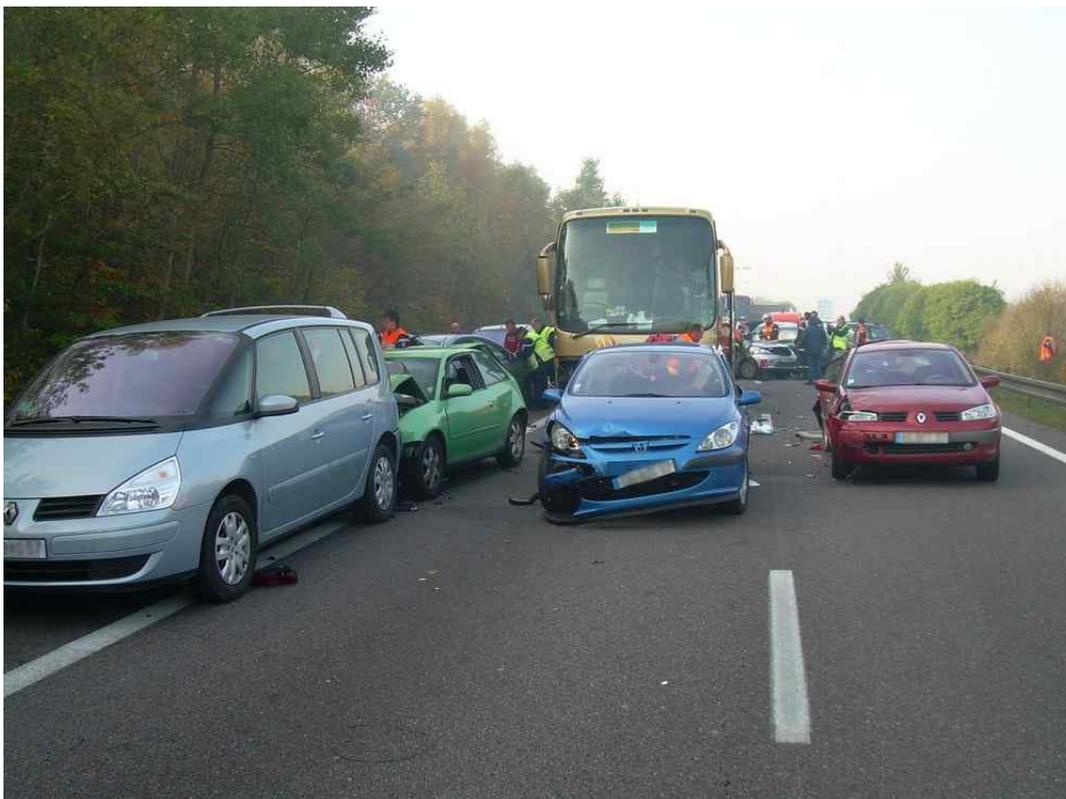
Photo 12 : Vue de gauche à droite, des véhicules « C », « D », « E » et « F »

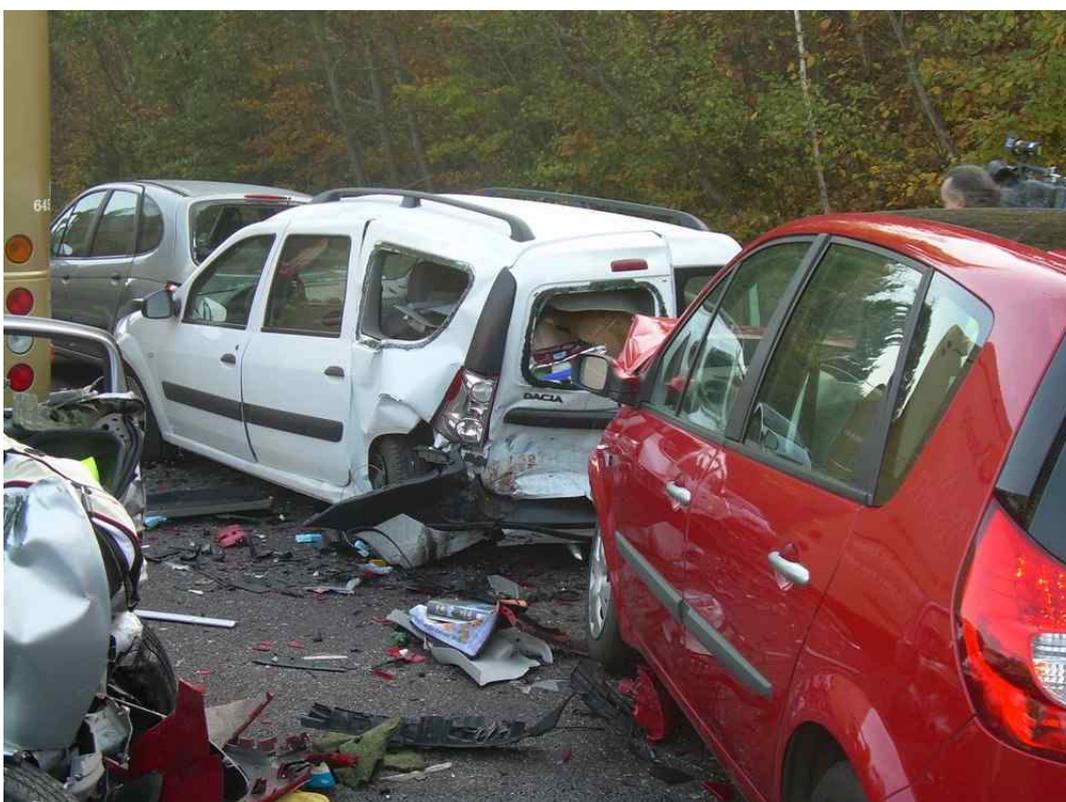
Photo 13 : Vue de gauche à droite des véhicules « I », « J » et « K »

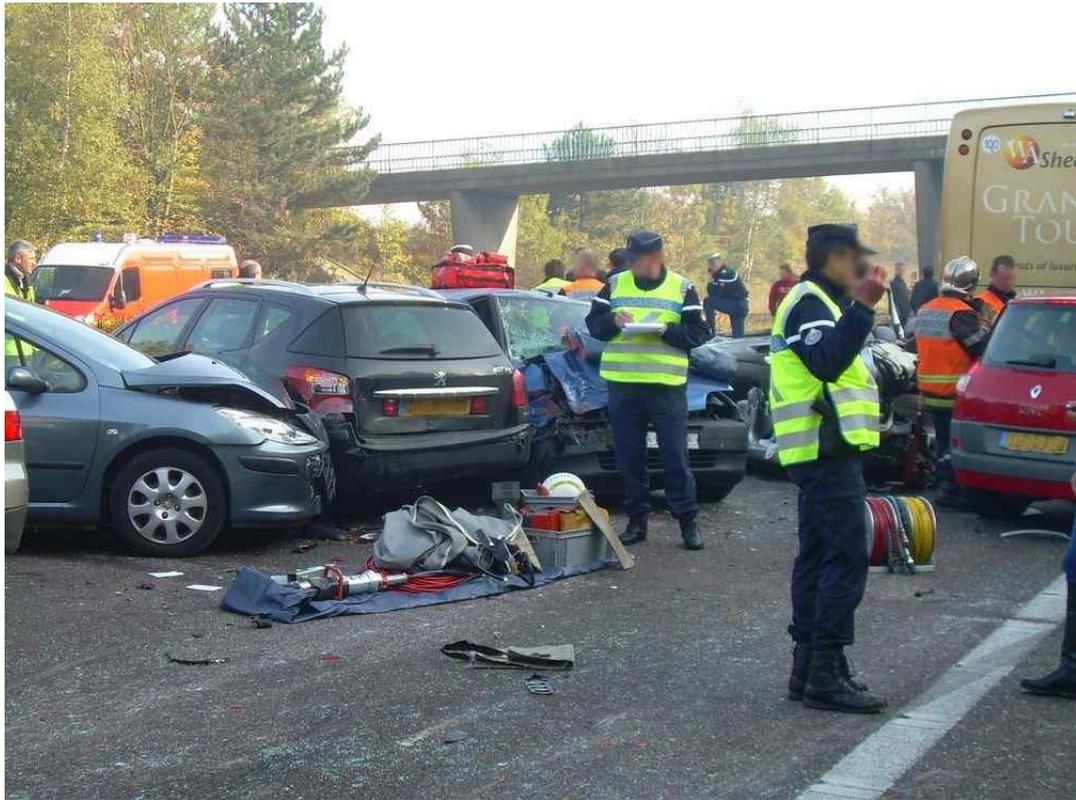
Photo 14 : Vue de gauche à droite des véhicules « M », « N », « O », de l'autocar « Car 1 » et du véhicule « K »

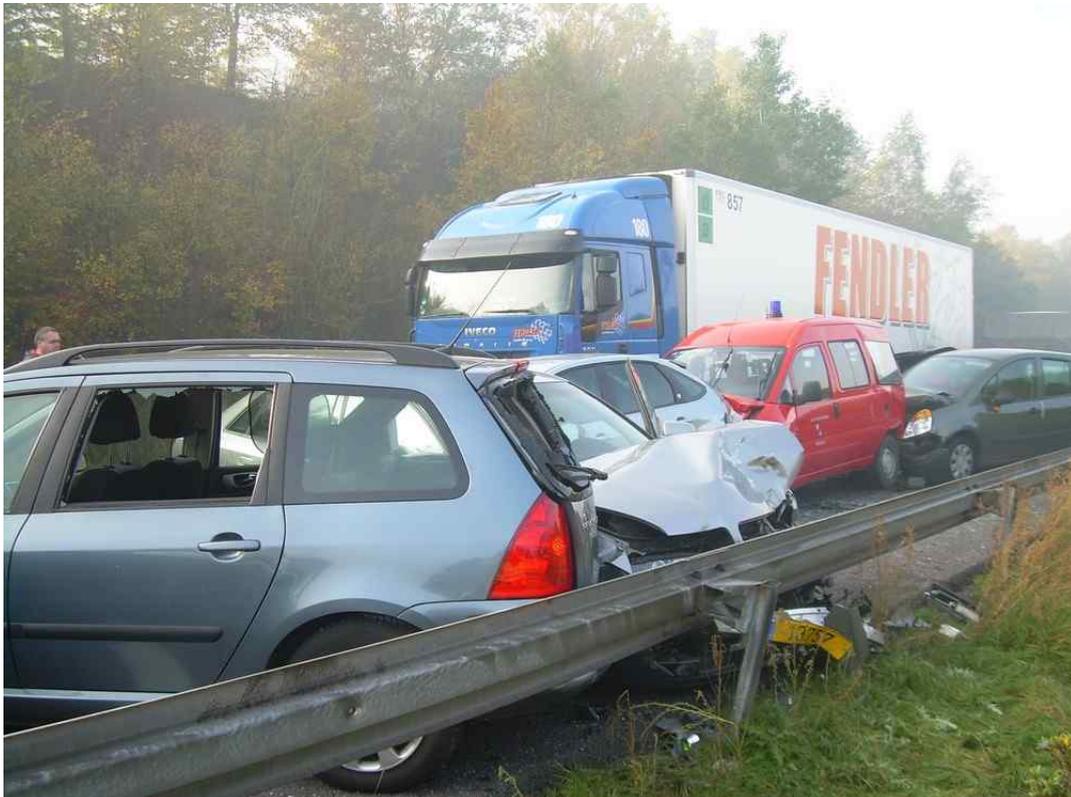
Photo 15 : Vue de gauche à droite des véhicules « O », « P », « Q », « R », « S » et du camion non impliqué dans le carambolage
