BEA-TT

Bureau d'enquêtes sur les Accidents
de transport terrestre

Affaire n°BEATT-2009-003

**Rapport d'enquête technique
sur le heurt d'un groupe de personnes
par une rame du RER B, le 7 mars 2009
à proximité du Stade de France (93)**

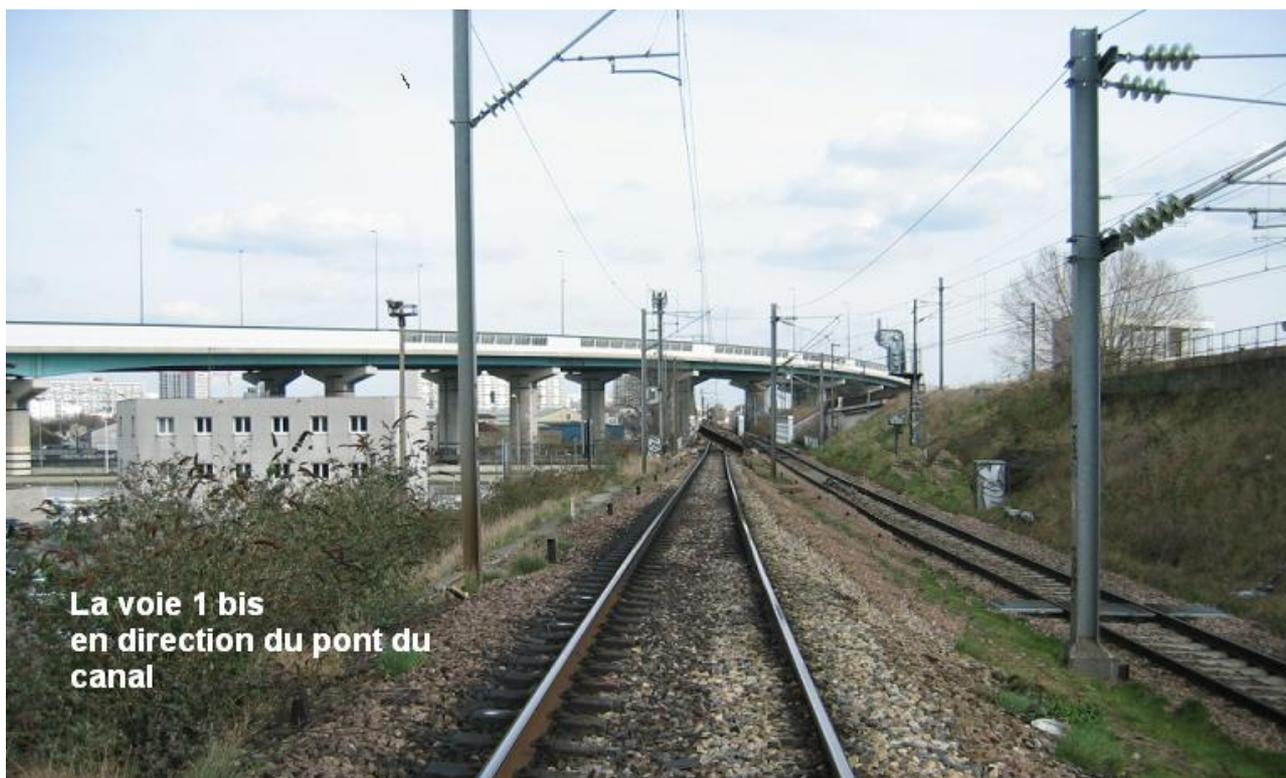
A cette hauteur, la ligne, qui comporte 4 voies, franchit le canal Saint Denis par deux ouvrages parallèles :

- un pont métallique à poutres latérales pour les voies 1bis et 2bis,
- un pont en béton pour les voies 1 et 2.

La ligne est clôturée ; dans le secteur de l'accident, la clôture est constituée par des grillages métalliques rigides, récents et en bon état.

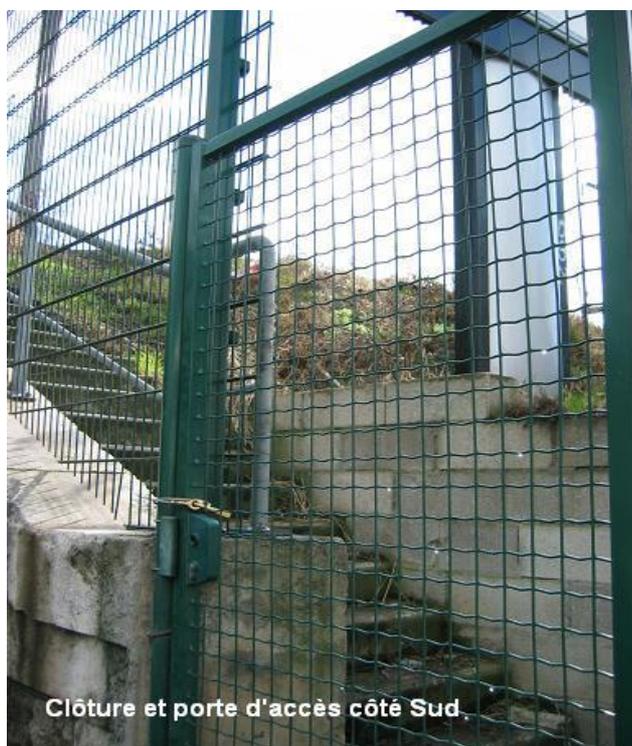
Concernant les portes d'accès aux emprises ferroviaires, celle située côté Sud, (côté quai Adrien Agnès) était en bon état apparent. Sa serrure était de type classique avec un pêne demi-tour (triangulaire à ressort) commandé par la poignée et un pêne dormant rectangulaire commandé par une clef plate ordinaire. Le pêne demi-tour fonctionnait normalement. Les poignées étaient démontées et son ouverture nécessitait normalement l'utilisation d'une clef de Berne mâle mais pouvait également être facilement ouverte avec tout autre instrument (canif, clef plate...) pouvant s'insérer dans le carré femelle de la serrure. En revanche le pêne dormant avait été raccourci, d'après les constats effectués par les enquêteurs de la police. Bien que restant encore fonctionnel, il n'était pas utilisé habituellement.

Clôture et porte d'accès côté Sud

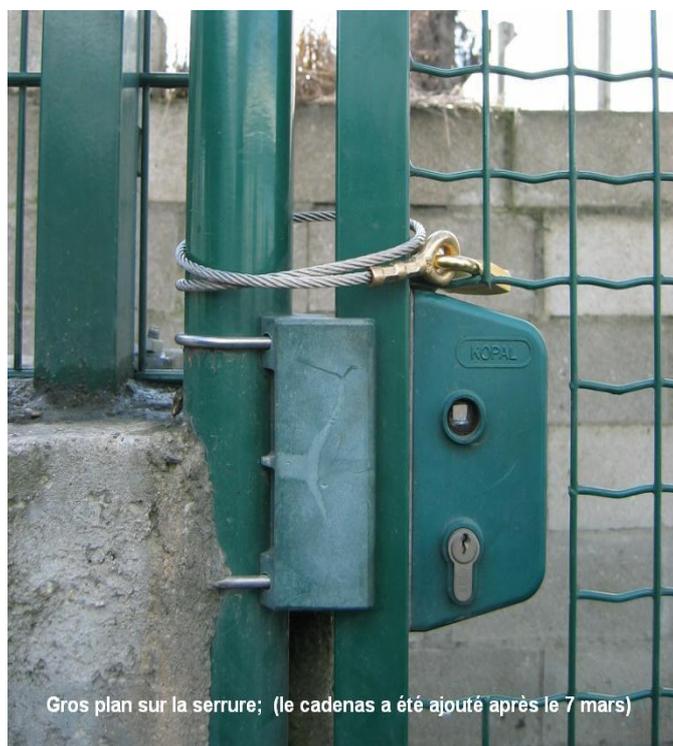
Gros plan sur la serrure; (le cadenas a été ajouté après le 7 mars)

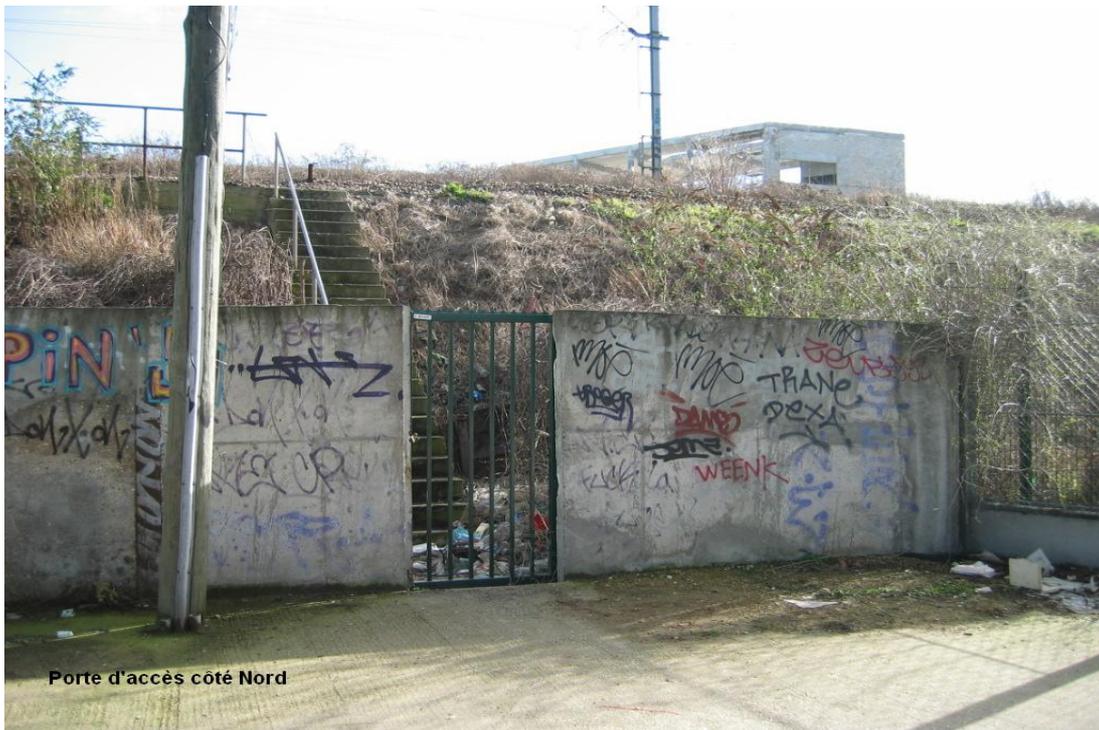
La porte côté Nord (Côté Parking P7) était également en bon état mais était démunie de serrure. La présence de nombreux débris derrière cette porte, sur les emprises du chemin de fer, conduisent à penser que cet endroit était utilisé comme dépotoir et que la serrure avait été démontée par des tiers. A plusieurs reprises cette porte avait été verrouillée par la SNCF à l'aide d'une chaîne et d'un cadenas. Le dernier avait été posé le 27 novembre 2008, mais le constat d'huissier, effectué après l'accident, indique que cette chaîne n'y était plus.

Dans les emprises ferroviaires, on observe des tags sur les ouvrages d'art, ce qui montre que des tiers ont pu accéder aux emprises ferroviaires, toutefois, ces tags ne sont pas spécialement nombreux. Par ailleurs, il n'y a pas, dans le voisinage, de zones d'habitation ou d'activités pour lesquelles les emprises ferroviaires auraient pu constituer un raccourci intéressant. Au total, on peut donc dire que les accès situés de part et d'autre du canal ne constituaient pas des itinéraires utilisés de façon habituelle par des tiers.

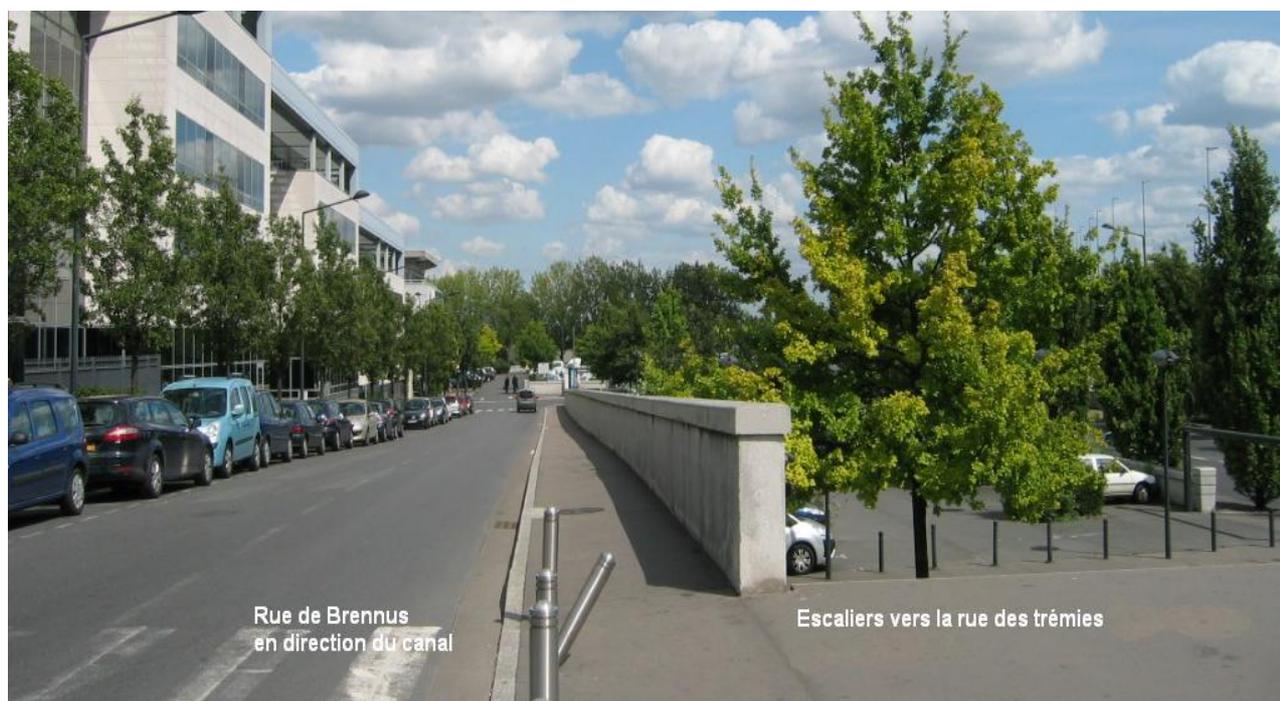
Tenant compte de la pression du temps, le groupe décide de contourner le barrage et descend la rue de Brennus puis la rue Ahmed Boughera El Ouafi en direction du canal.

Au niveau du parking P4, des membres du groupe demandent leur chemin à un gardien qui leur conseille de prendre le quai (avenue du Général de Gaulle) à droite au bout de la rue El Ouafi. C'est effectivement un itinéraire possible vers le parking P7 à condition de savoir rejoindre le pont de l'avenue de Pressensé.

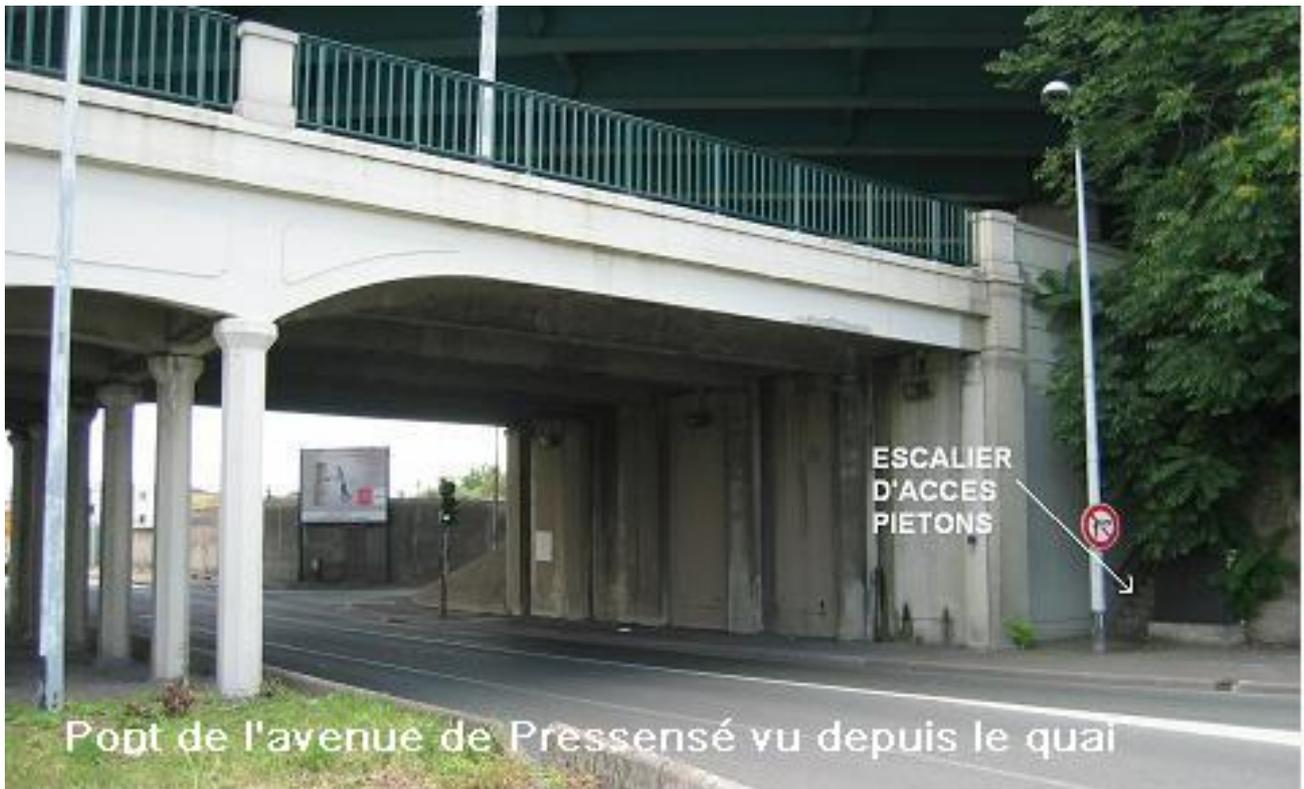
Empruntant l'avenue du Général de Gaulle, comme indiqué, ils passent sous le pont de l'avenue de Pressensé sans voir les escaliers piétons permettant d'accéder à ce pont. Il est vrai que ces escaliers sont assez peu visibles, notamment de nuit et compte tenu du sens de marche du groupe ; de plus, aucune signalisation n'en indique la présence.

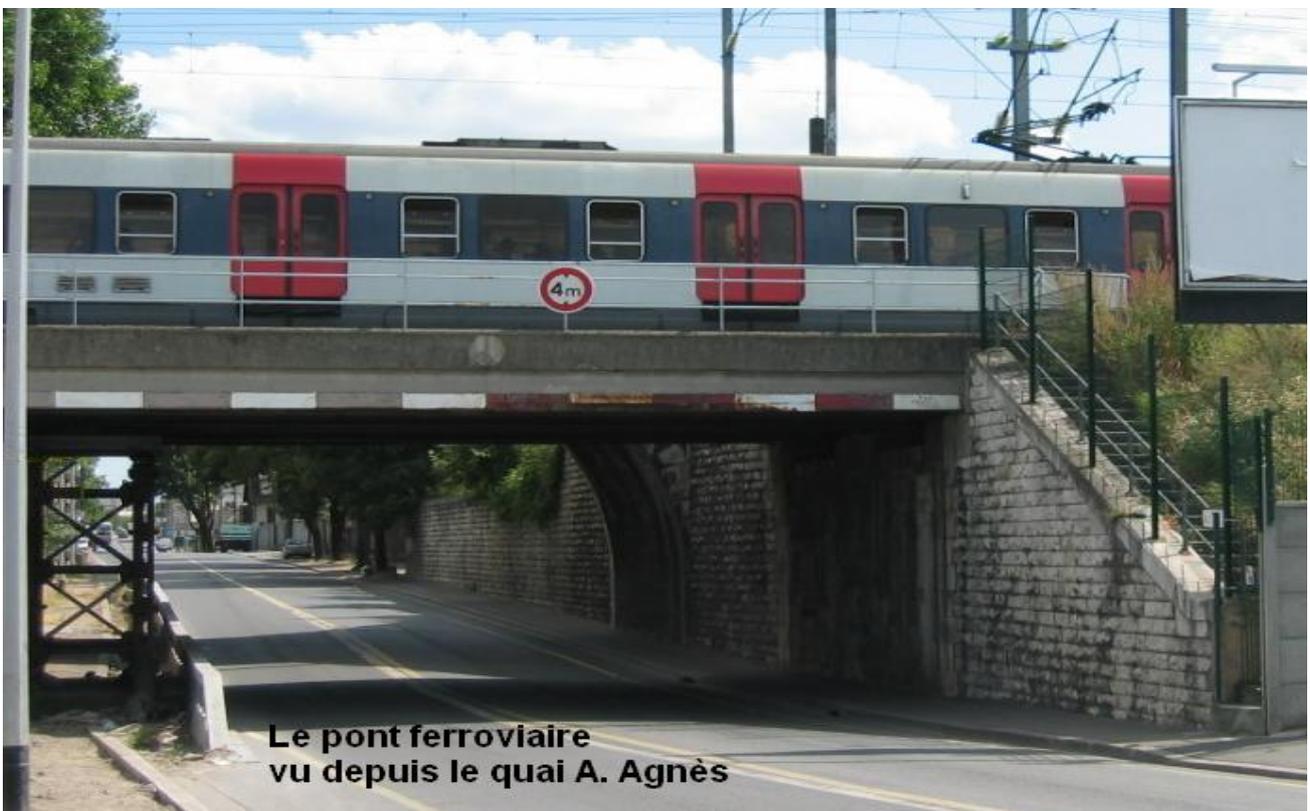
Continuant leur marche sur le quai Adrien Agnès, ils voient les cars de l'autre côté du canal et un pont devant eux avec un escalier d'accès.

Le pont est dans l'obscurité. L'accès à l'escalier est barré par une clôture et un portail métallique. Il n'y a pas de pancarte indiquant un danger particulier.

En haut de l'escalier, se trouve une rambarde métallique destinée à éviter que les agents du chemin de fer ne débouchent directement, de l'escalier, sur les voies. Ils la contournent et s'engagent sur la plate-forme ferroviaire.

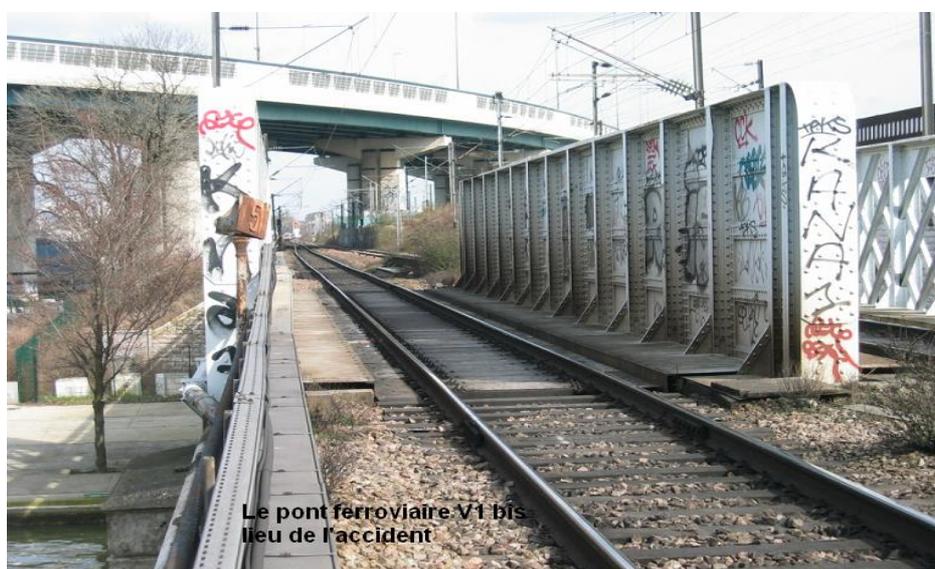
Ils empruntent le pont franchissant la chaussée routière puis le pont métallique franchissant le canal. Ce pont est étroit et ne comporte pas de piste permettant de cheminer en dehors de la zone dangereuse. Ils l'empruntent cependant sans avoir conscience du danger et sans surveiller la voie.

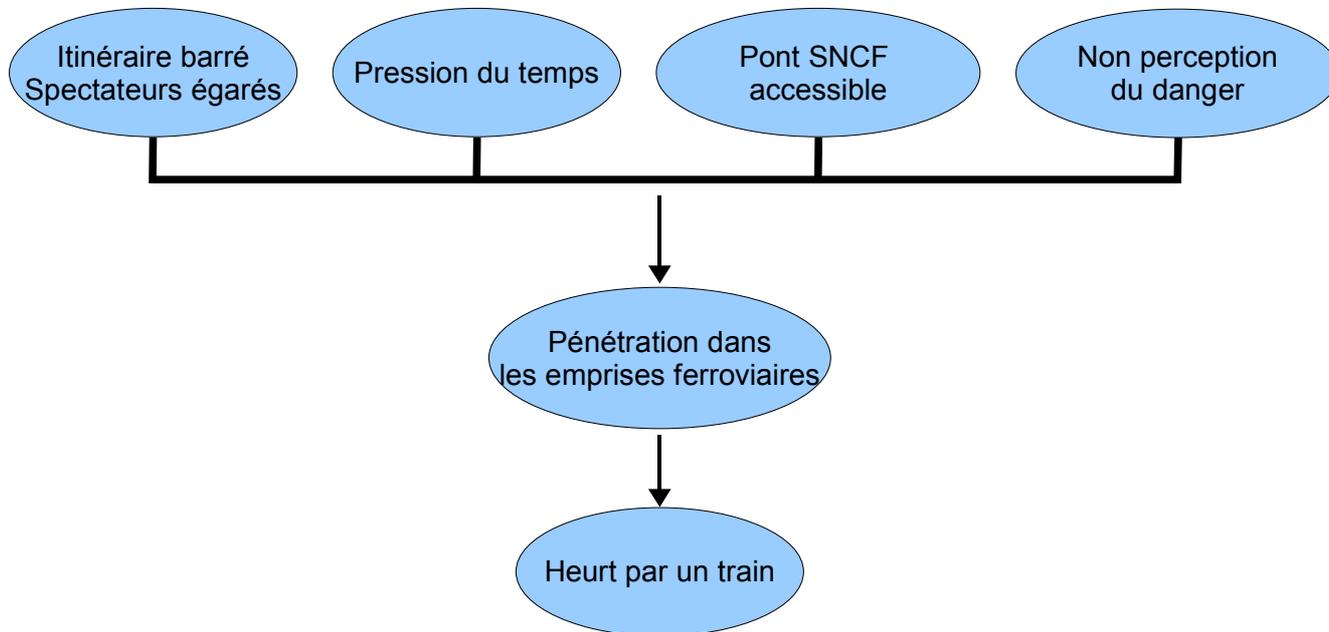
Les investigations réalisées conduisent à retenir l'arbre des causes simplifié suivant :

Elles conduisent à rechercher des facteurs causaux et des recommandations préventives dans quatre domaines :

- l'orientation des spectateurs et le jalonnement des itinéraires piétons ;
- la maîtrise des horaires de retour des autocars ;
- la clôture des emprises ferroviaires ;
- la perception des dangers ferroviaires.
