BEA-TT

*Rapport d'enquête technique
sur le déraillement d'une cabine
du téléphérique de la Grande Motte
survenu le 3 décembre 2011
à Tignes (73)*

Affaire n° BEATT-2011-017

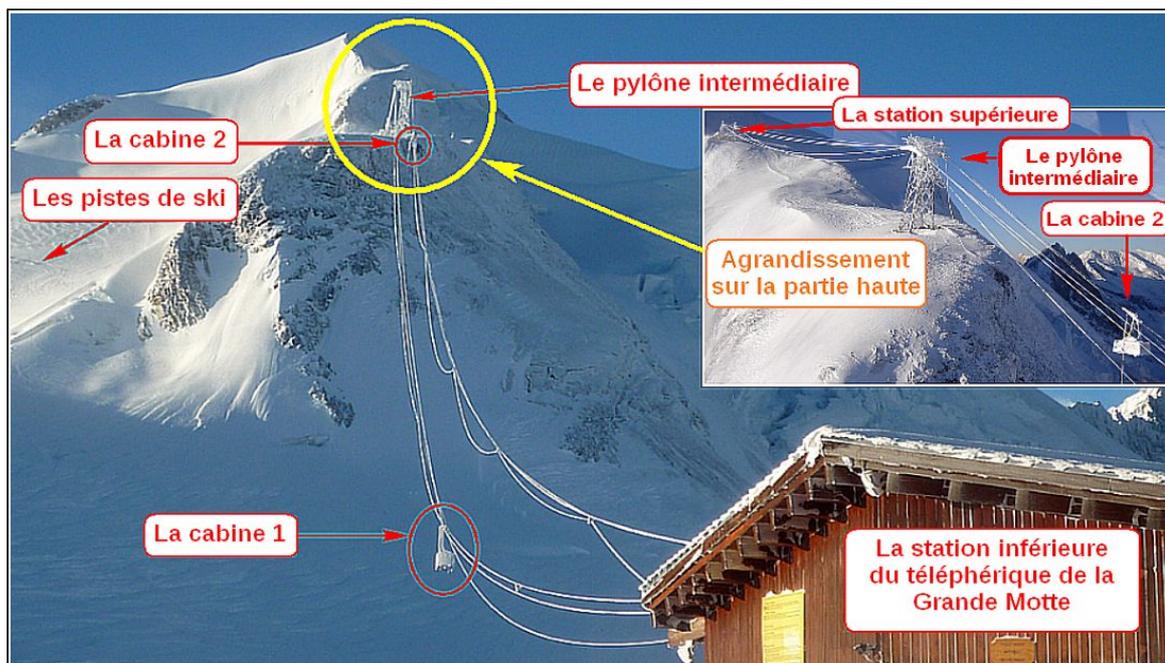
Le samedi 3 décembre 2011, à 15h49 à Tignes en Savoie, les sept premiers galets aval du chariot de la cabine 2 du téléphérique de la Grande Motte déraillent. Après avoir perçu un bruit anormal au passage du pylône intermédiaire, son cabinier qui descend cinq passagers en station inférieure provoque l'arrêt de l'installation. La cabine 2 s'immobilise 116 mètres après ce pylône tandis que la cabine 1, qui monte simultanément sur l'autre voie avec 40 passagers à son bord, s'arrête 418 mètres après la station inférieure.

Fig. 1 : Le téléphérique de la Grande Motte avec la cabine 2 déraillée

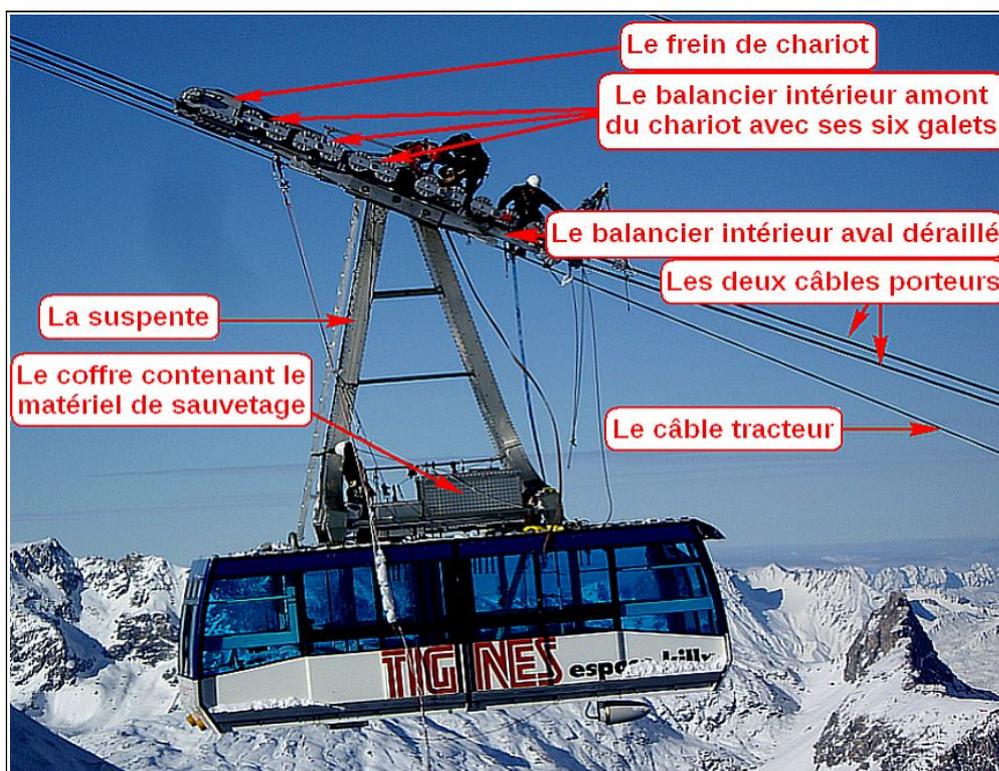
Fig. 3 : La cabine 2 du téléphérique de la Grande Motte après son déraillement

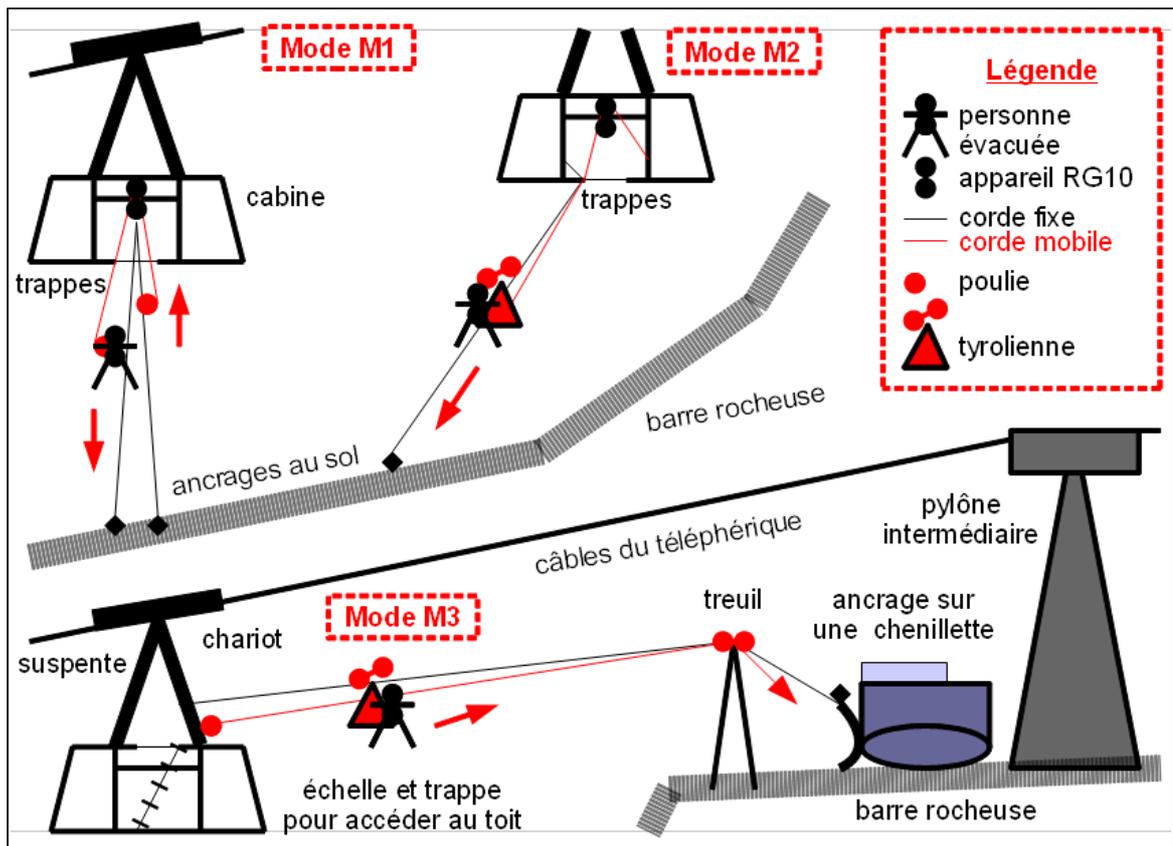
La figure 4 ci-après visualise schématiquement ces trois modes d'évacuation.

13 Il s'agit d'un appareil muni de poulies qui freinent le mouvement d'une corde qui y est glissée lorsqu'une tension est exercée à l'une de ses extrémités. Cet appareil peut être fixé à un crochet placé au plafond d'une cabine. Il peut fonctionner en va-et-vient. De fait, chacune des deux cabines du téléphérique de la Grande Motte est dotée de trois descendeurs RG10, avec leur corde et leurs poulies, ainsi que de quatre cordes longues de 300 mètres.

Fig. 4 : Les trois modes d'évacuation d'une cabine du téléphérique de la Grande Motte

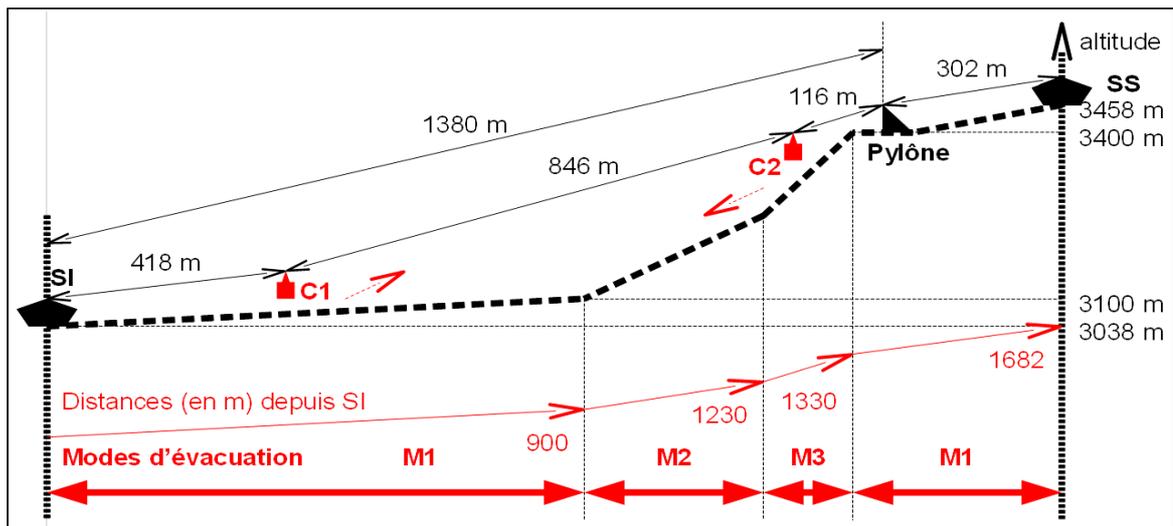
La figure 5 ci-dessous précise les zones dans lesquelles chacun des trois modes d'évacuation précités doit être appliqué.

Cette figure indique également les positions dans lesquelles les deux cabines concernées (C1 et C2) se sont immobilisées consécutivement au déraillement survenu le 3 décembre 2011. Il en ressort que la cabine 1 devait être évacuée selon le mode M1 alors que le mode M3 était applicable à la cabine 2.

Fig. 5 : Les zones d'application des différents modes opératoires d'évacuation

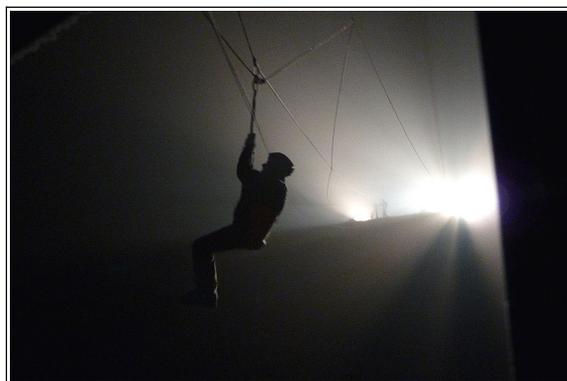
- que le cabinier les a rassuré ;
- que, suite à la double impossibilité de déplacer la cabine déraillée et de procéder à une évacuation par hélicoptère du fait des mauvaises conditions météorologiques, un sauveteur est arrivé le long des câbles du téléphérique depuis le pylône intermédiaire jusqu'au toit de la cabine pour aider les passagers à l'évacuer en utilisant une tyrolienne tractée jusqu'au bord de la barre rocheuse ;

2 - L'évacuation de la cabine 2 par tyrolienne tractée jusqu'au bord de la paroi rocheuse

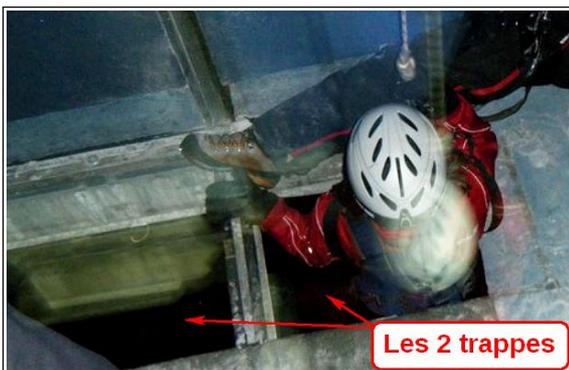
- que l'évacuation verticale des 29 derniers passagers de cette cabine a repris à 21h45 avec l'aide du PGHM et sans utiliser les descendeurs RG10 ;
- que cette évacuation s'est terminée à 23h14 ;
- que les passagers de la cabine 1 y étaient à l'abri sous l'assistance du cabinier et qu'ils ont été ravitaillés vers 20h40 et pris en charge, après leur évacuation, par une cellule psychologique, en particulier la jeune fille restée suspendue dans le vide pendant plus de vingt minutes.

3 - L'évacuation verticale de la cabine 1 par les deux trappes aménagées dans le plancher

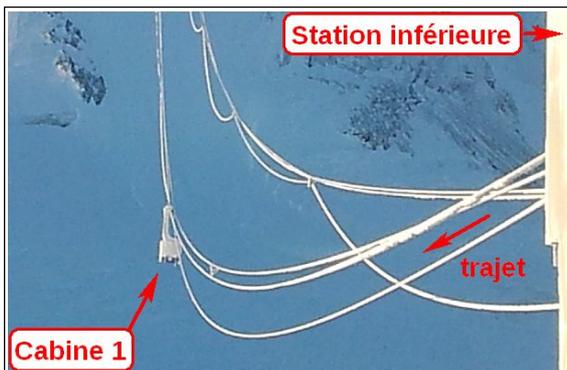
4 - La cabine 1 arrêtée suite à l'accident et le trajet effectué sur les câbles par le sauveteur

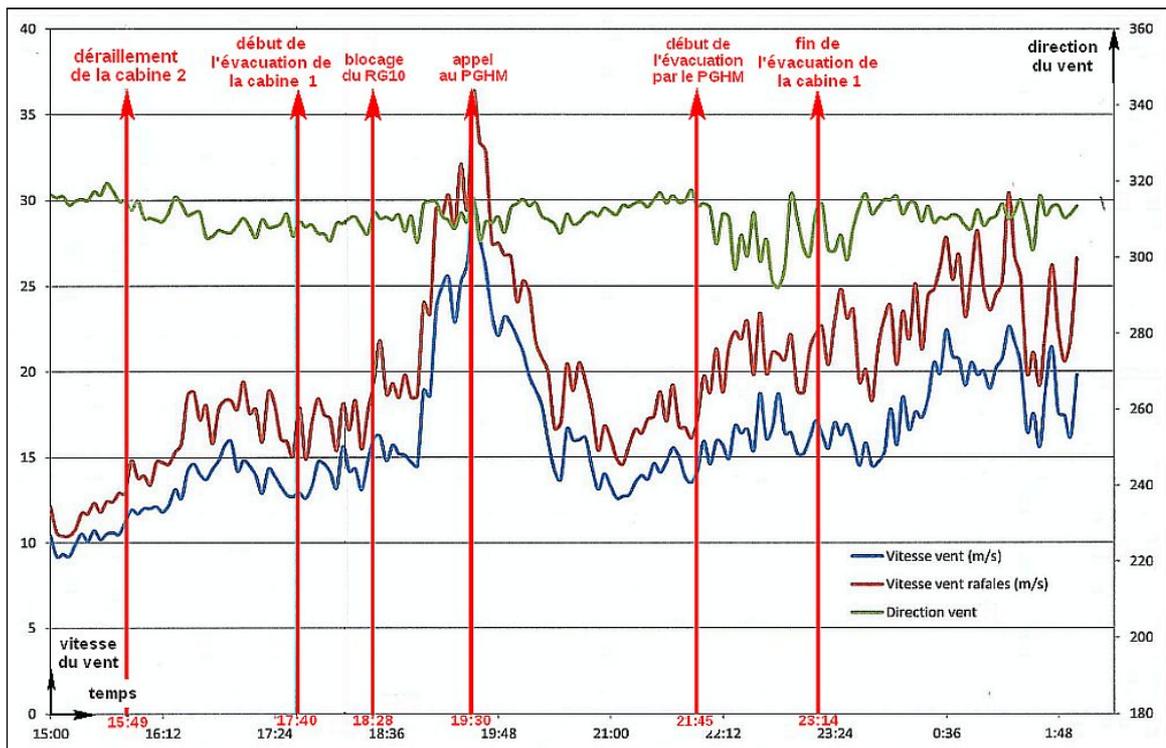
Les figures 7 et 8 présentent des extraits des enregistrements de la vitesse du vent, de sa direction ainsi que de la température au niveau de la station inférieure pendant la soirée du 3 décembre 2011. Ces données sont mises en regard de l'avancement de l'évacuation de la cabine 1 qui a été la plus perturbée par les conditions météorologiques.

Fig. 7 : Extrait de l'enregistrement de la direction et de la vitesse du vent au niveau de la station inférieure

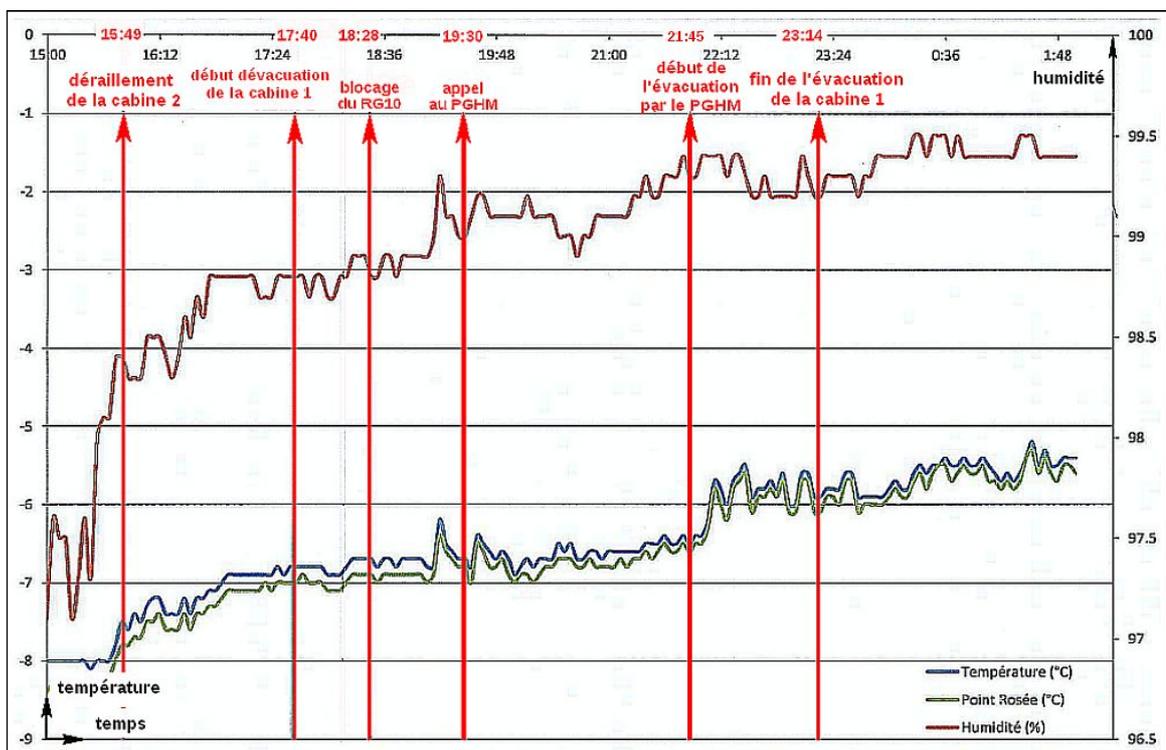
- que la température est restée comprise entre - 8 °C et - 5 °C de 7h00 à minuit avec un minimum entre 14h00 et 16h00 ;
- que presque toute la journée le temps était très couvert avec une humidité de l'air de près de 100 % et une température atteignant le point de rosée.

Fig. 8 : Extrait de l'enregistrement de la température au niveau de la station inférieure

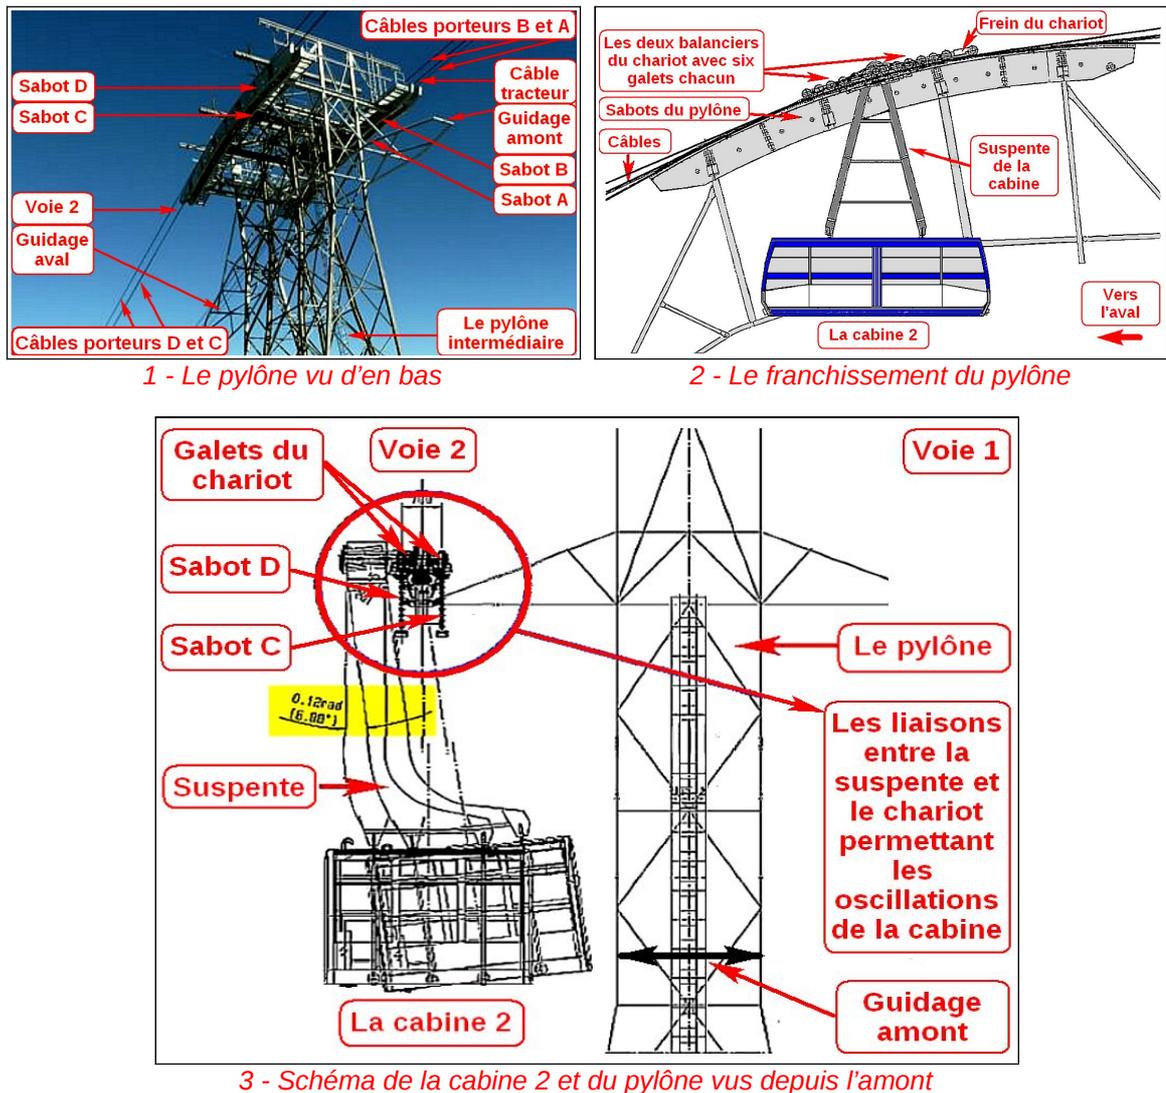
De fait, afin notamment d'éviter qu'une cabine oscillant sous l'effet du vent¹⁴ ne heurte violemment la structure du pylône considéré, elle est automatiquement ralentie à la vitesse de 7 m/s lors de son franchissement et chaque côté du pylône est équipé d'un dispositif de guidage¹⁵ des cabines.

Fig. 9 : Le pylône intermédiaire

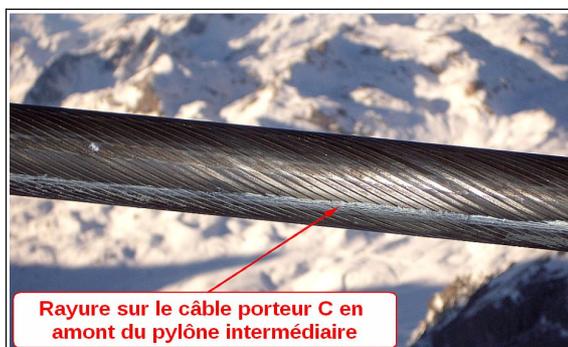
- que ces deux câbles présentent des rayures qui prennent respectivement naissance à 3,55 et 2,07 mètres en amont des sabots C et D ;
- que l'entrée amont du sabot C du pylône comporte des traces d'impact et que divers désordres, tels que des chocs, des rayures et des arrachements de boulons, affectent différentes zones des sabots C et D ;
- que le racleur installé devant le balancier intérieur aval du chariot de la cabine 2 afin de dégager la glace pouvant se former sur le câble porteur C est coincé, complètement déformé, dans la main amont du sabot correspondant destinée à maintenir ce câble en bonne position ;
- qu'en dehors des traces précitées constatées sur les sabots, le pylône et ses guidages ne présentent pas de marque de choc.

1 - Le câble porteur C en amont du pylône

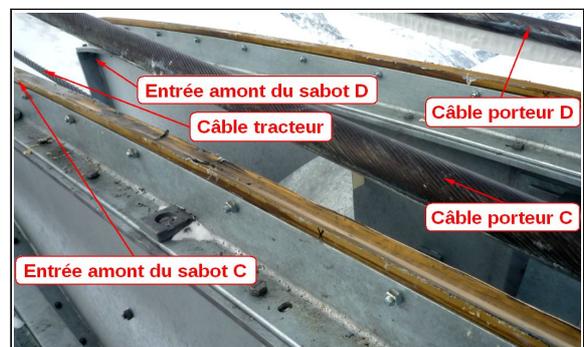
2 - L'entrée amont des sabots C et D du pylône

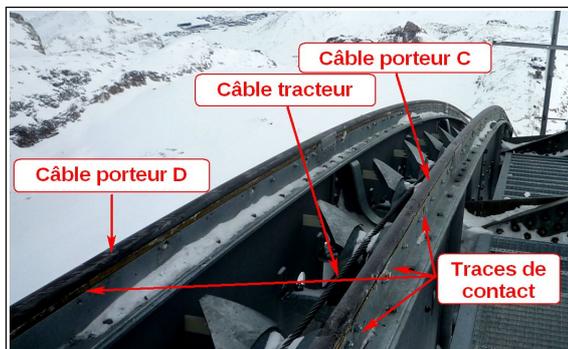
3 - Les sabots C et D de la voie 2

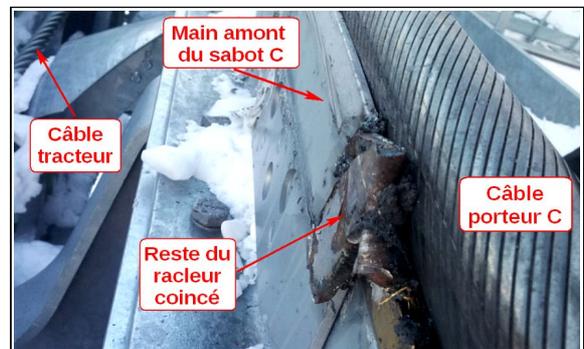
4 - Le racleur coincé dans la main du sabot C

- que ces deux balanciers aval présentent des dommages, notamment des traces de choc sur leurs galets, en tête du balancier extérieur et sur le rattrape-câble intérieur¹⁶ ;
- que les deux racleurs respectivement fixés devant le premier galet de chacun de ces deux balanciers aval pour retirer la glace sur les câbles porteurs C et D sont absents. Ainsi qu'il l'a été indiqué dans le chapitre 3.3, le racleur intérieur a été retrouvé coincé dans la main amont du sabot C du pylône. Le racleur extérieur n'a pas été retrouvé.

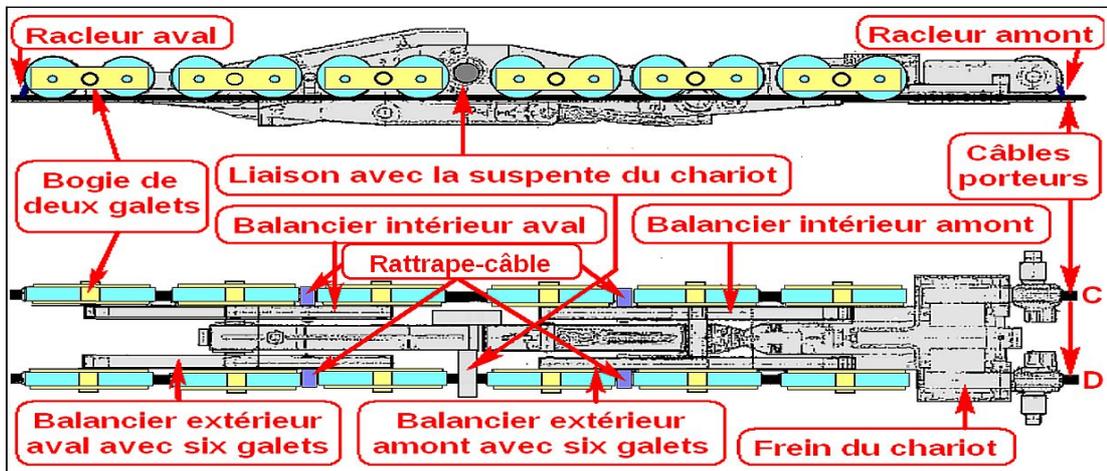
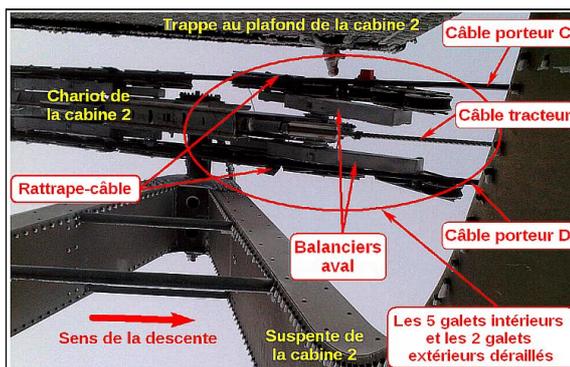
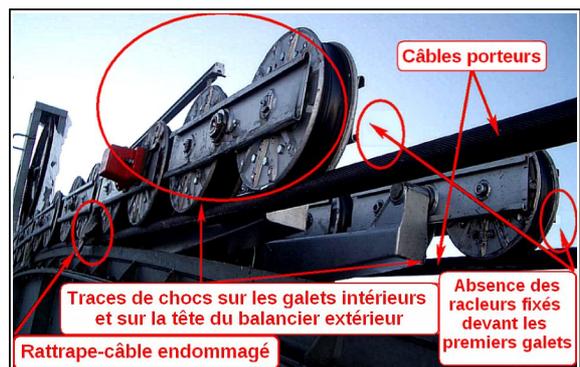
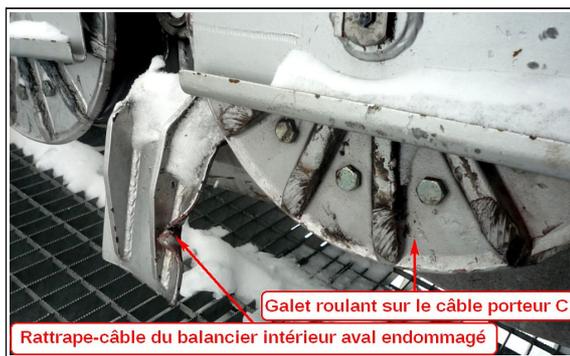
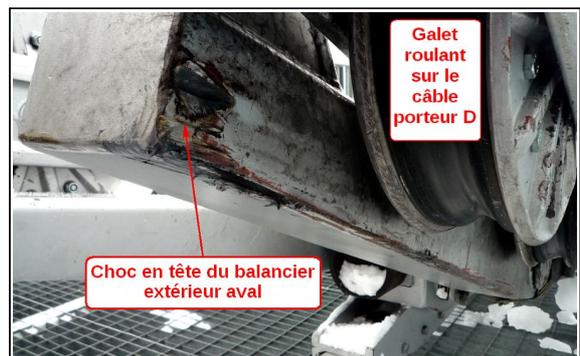
- que les mâchoires de ses freins sont endommagées ;
- que les cinq premiers galets roulant sur le câble porteur C et les deux premiers galets circulant sur le câble porteur D de ses balanciers intérieur et extérieur aval, ont déraillé vers la gauche par rapport au sens de la marche de la cabine concernée ;

Fig. 11 : Les principaux dommages constatés sur les balanciers aval du chariot de la cabine 2

Au total, les constatations et les contrôles réalisés ne mettent en évidence aucun défaut, en dehors de l'absence des racleurs normalement fixés à l'avant des deux balanciers aval de ce chariot, susceptible d'avoir provoqué le déraillement considéré. Les dommages observés en apparaissent la conséquence directe et non la cause.

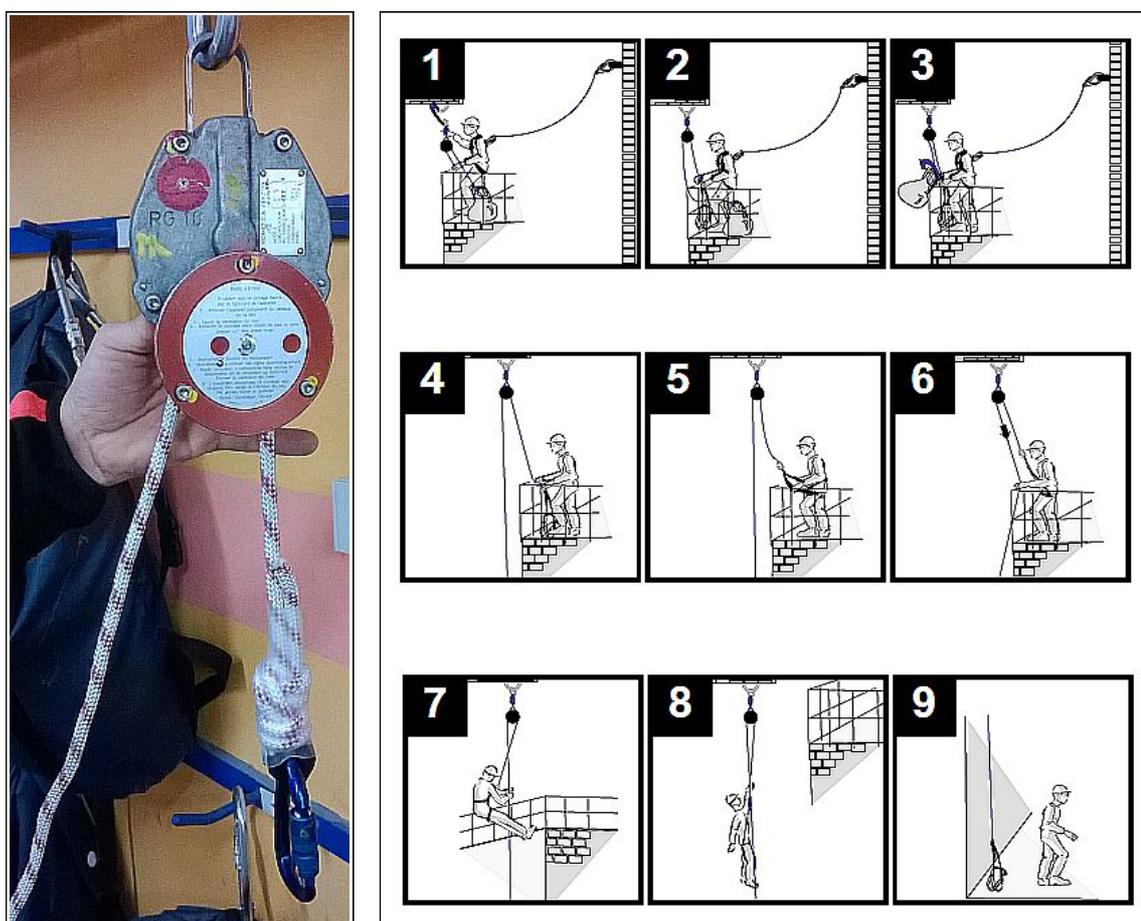
Le blocage des descendeurs RG10 utilisés pour évacuer cette cabine est indéniablement la conséquence du givre qui a rigidifié leurs cordes rendues humides du fait d'une hygrométrie élevée. Nonobstant, les facteurs météorologiques qui ont provoqué la formation de ce givre étaient raisonnablement prévisibles. Or, les limites d'emploi des appareils RG10 considérés n'avaient pas été identifiées et le plan de sauvetage adopté ne prévoyait en conséquence aucune modalité de substitution au mode d'évacuation M1 en cas de défaillance de ces appareils. À cet égard, il peut être noté que certaines notices d'emploi de descendeurs RG10 installés sur d'autres remontées mécaniques recommandent explicitement de « *ne pas utiliser le descendeur évacuateur mouillé si les températures sont inférieures au point de gel. Si l'appareil est bien sec, il peut être utilisé jusqu'à une température minimum de - 30 °C* ».

Fig. 12 : Un exemple de descendeur RG10 et un extrait de son mode d'emploi

De fait, le plan de sauvetage du téléphérique de la Grande Motte que le préfet de la Savoie a approuvé le 6 février 2012 tire, en partie, les enseignements des difficultés auxquelles son exploitant a été confronté le 3 décembre 2011, en retenant deux nouveaux modes opératoires qui s'ajoutent à ceux déjà prévus et qui peuvent être déployés lorsque les conditions météorologiques rendent les descendeurs RG10 inopérants.

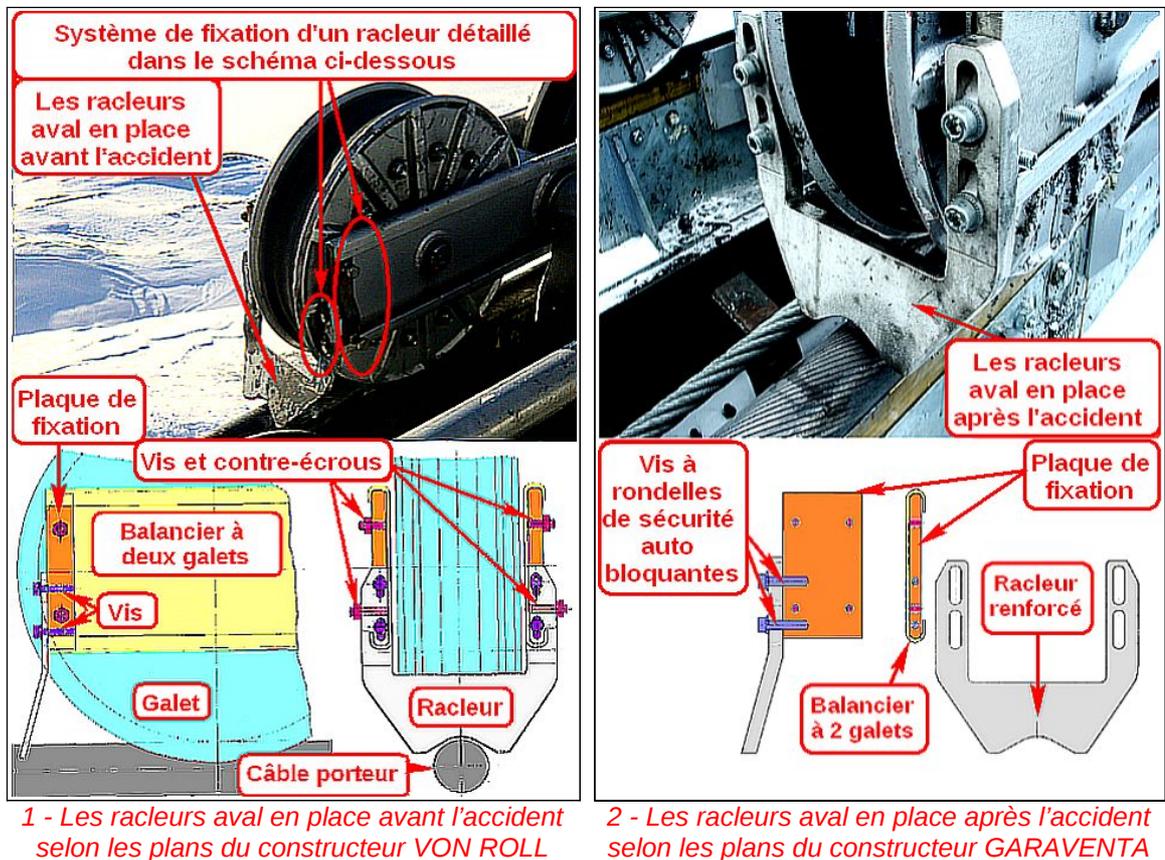
Fig. 13 : Les racleurs aval installés sur le téléphérique de la Grande Motte avant et après l'accident

- mis en place un contrôle journalier des fixations de tous les racleurs équipant les chariots de ses cabines afin de dégager la glace qui aurait pu se former sur les câbles porteurs ;
- substitué aux racleurs initialement fixés devant les premiers galets des balanciers aval de ces chariots de nouveaux racleurs présentant un dimensionnement et des fixations renforcés ainsi que le montre la figure 13 ci-après.

Au titre du retour d'expérience, s'assurer que la conception, les conditions de maintenance et les modalités de surveillance des racleurs équipant les chariots des cabines de téléphérique permettent de se prémunir contre les risques de déraillement que la désolidarisation de ces pièces pourrait provoquer.
