**BEA-TT**

*Rapport d'enquête technique  
sur la chute d'un skieur  
du télésiège « Fontaines-de-Cotch »  
survenue le 22 décembre 2012  
sur le domaine skiable  
de Gourette à Eaux-Bonnes (64)*

*septembre 2014*

Affaire n° BEATT-2012-017

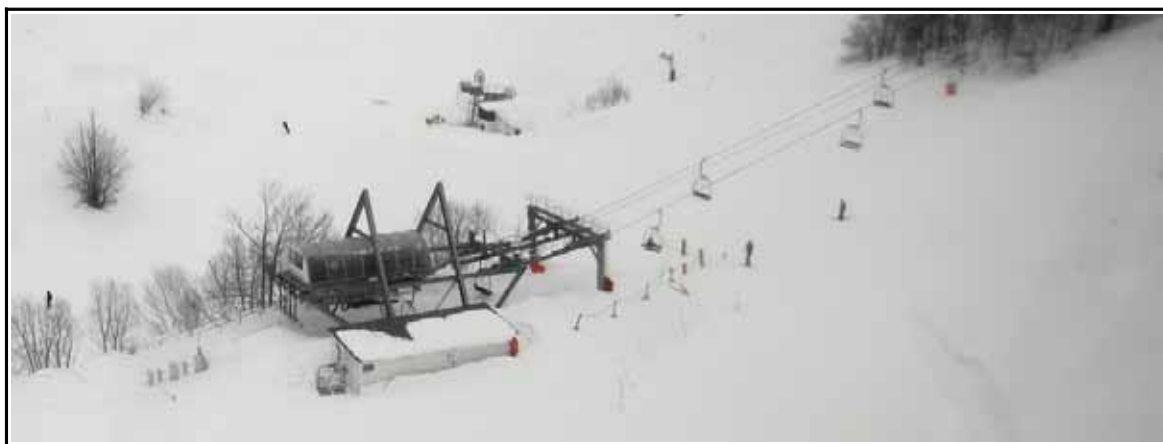
*Fig. 1 : Vue de la station basse du télésiège « Fontaines-de-Cotch »*

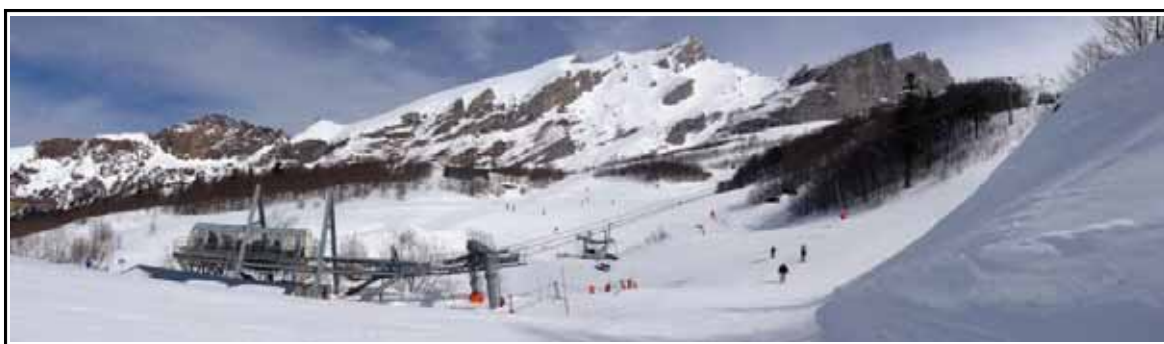
Fig. 4 : Vue de la station basse et du début de la ligne du télésiège « Fontaines-de-Cotch »

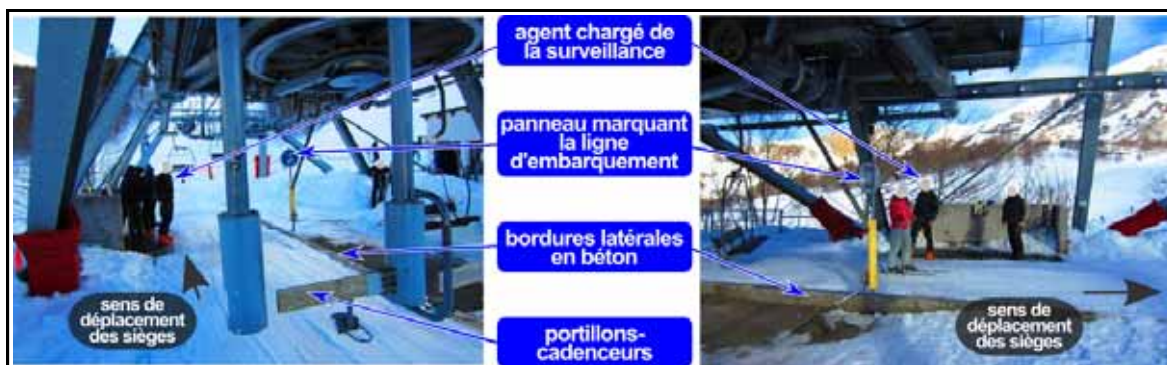
Fig. 6 : Vues de l'aire d'embarquement de la station basse

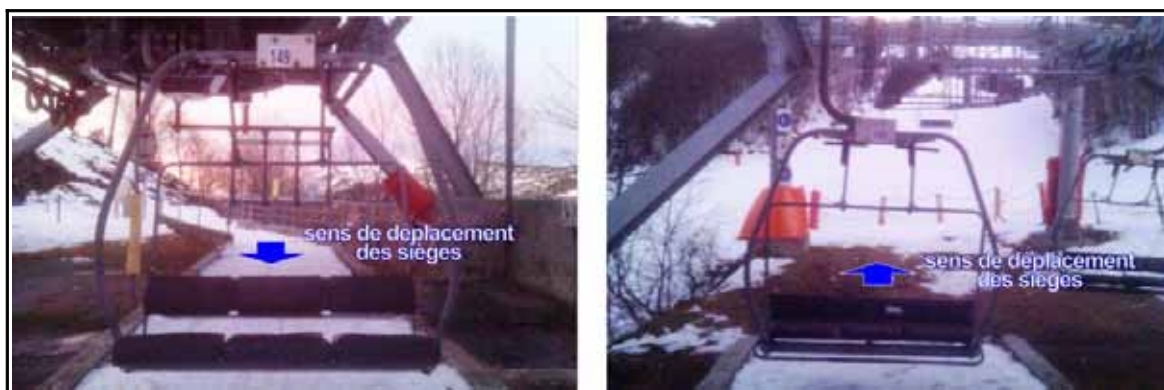
Fig. 8 : Vues de la zone d'embarquement le jour de l'accident

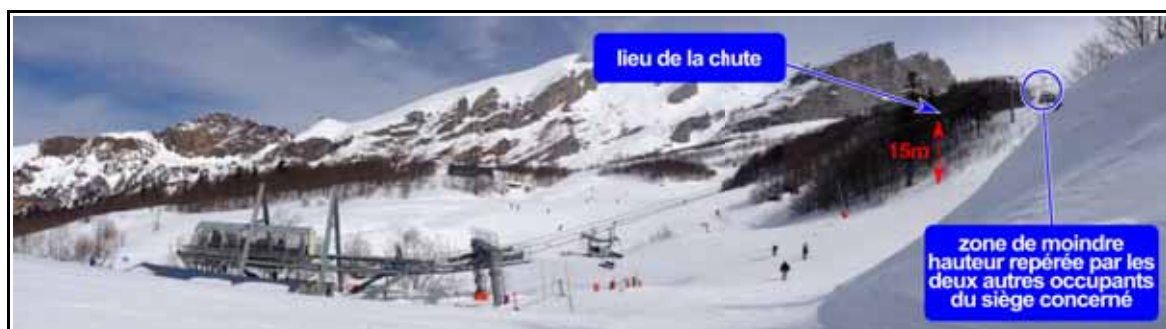
Ses skis, ses bâtons et son sac à dos ont été retrouvés à proximité du lieu de sa chute. Son blouson et ses gants sont restés accrochés au siège qu'elle occupait.

Fig. 9 : Localisation du lieu de la chute

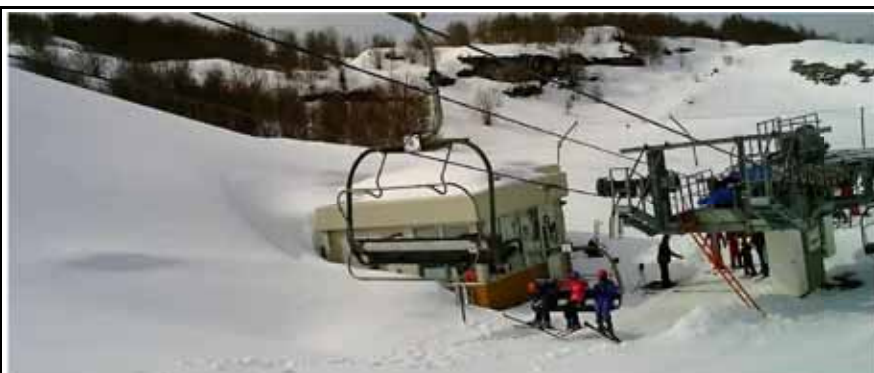
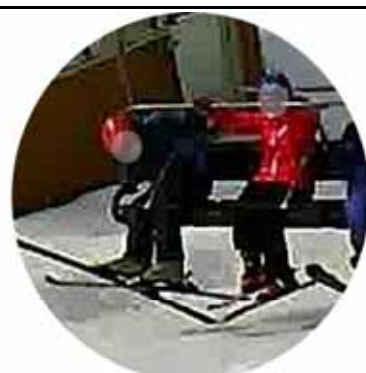
Un usager referme par inadvertance le garde-corps sur la tête de la personne assise à ses côtés.

*Fig. 13 : Quelques situations délicates relevées par le BEA-TT à l'embarquement de télésièges*

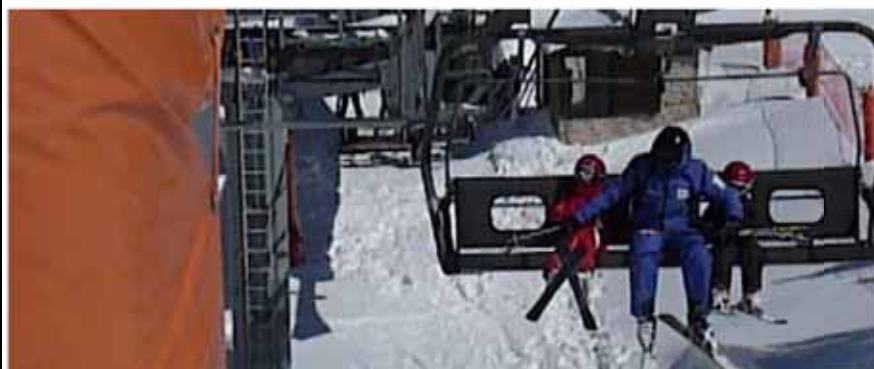
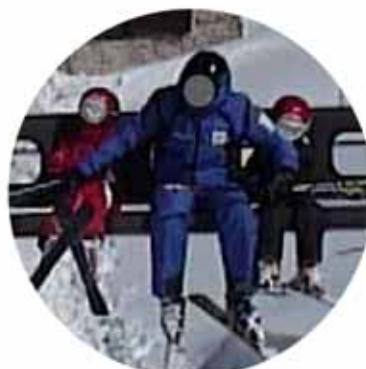
Un adulte a des difficultés à positionner ses deux enfants et à fermer simultanément le garde-corps.

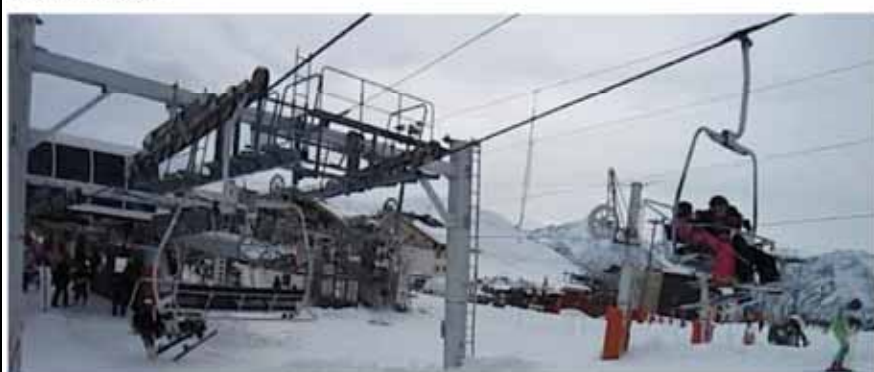
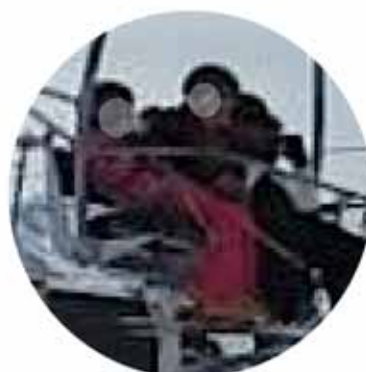
Un enfant est dans une position semi-allongée, ne pouvant pas se caler au fond du siège avec les genoux pliés.

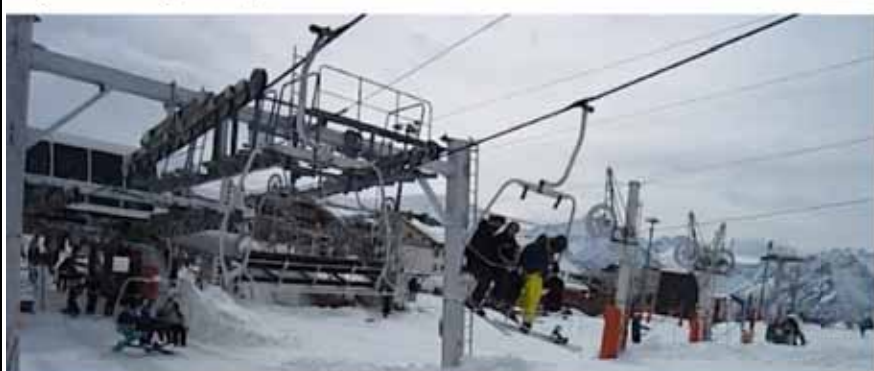
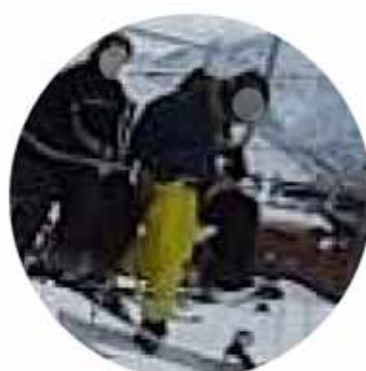
Un surfeur se dresse debout sur un repose-ski pour se repositionner correctement.

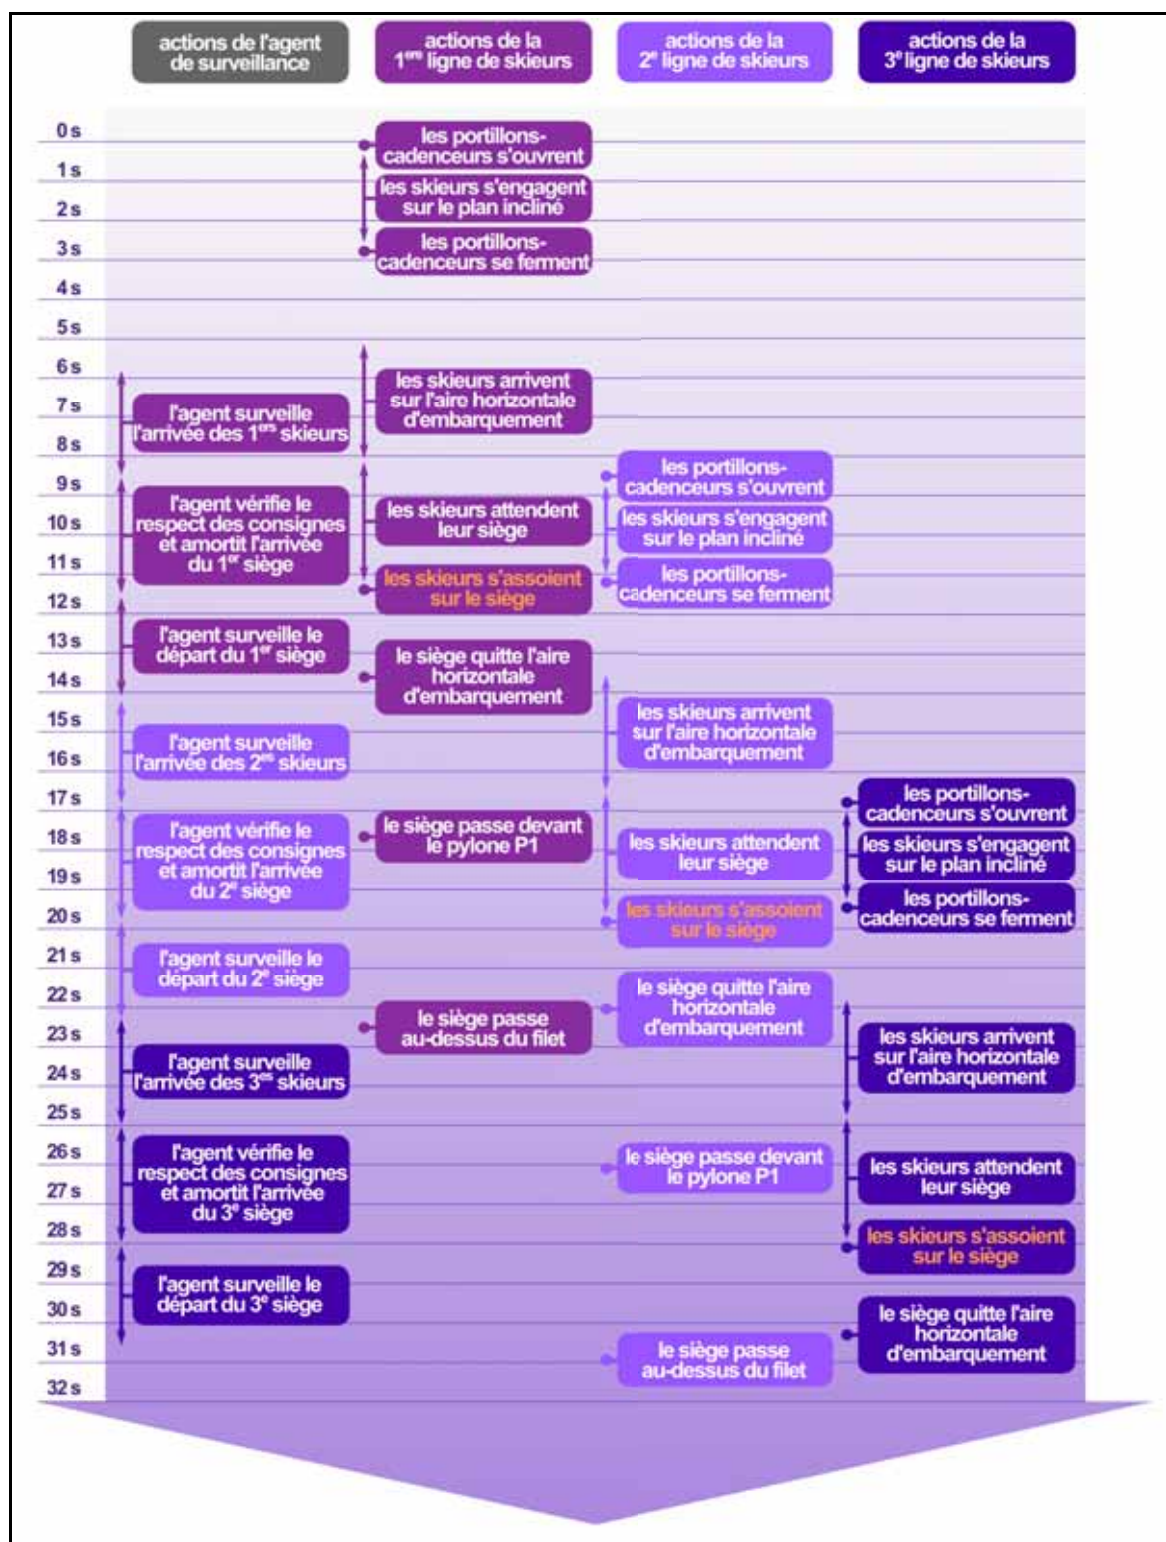
18 En effet, deux sièges consécutifs étant distants de 20 mètres, lorsqu'un siège quitte la ligne d'embarquement, celui qui le précède a parcouru 20 mètres depuis son départ de cette même ligne. Il se trouve donc à 5,5 mètres en aval du pylône P1.

Fig. 14 : Reconstitution du déroulement de l'embarquement sur le télésiège « Fontaines-de-Cotch » de plusieurs lignes de skieurs successives

Ainsi, lorsque le télésiège « Fontaines-de-Cotch » est exploité à sa vitesse nominale de 2,3 m/s, la zone qu'un agent d'exploitation seul peut surveiller de manière directe lors de l'embarquement d'un flot continu de skieurs est relativement courte et ne s'étend pas sur plus de 5 à 9 mètres en aval<sup>17</sup> de la ligne d'embarquement. Au-delà de cette distance, la surveillance ne peut être que ponctuelle, par un coup d'œil rapide, ou indirecte, par la perception d'une situation anormale en vision périphérique ou d'un bruit inhabituel. De plus, voir les skieurs de dos, partiellement masqués par le dossier de leur siège qui s'éloigne, ne favorise pas la détection rapide des situations délicates susceptibles de s'aggraver.

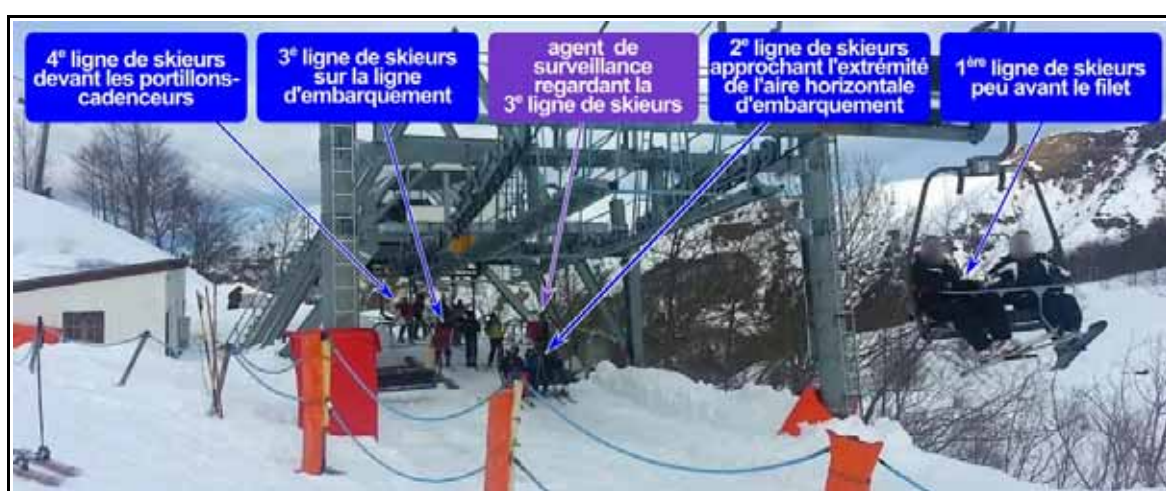
Fig. 15 : Séquençage des lignes de skieurs lorsqu'ils arrivent en flot continu à l'embarquement du télésiège « Fontaines-de-Cotch »

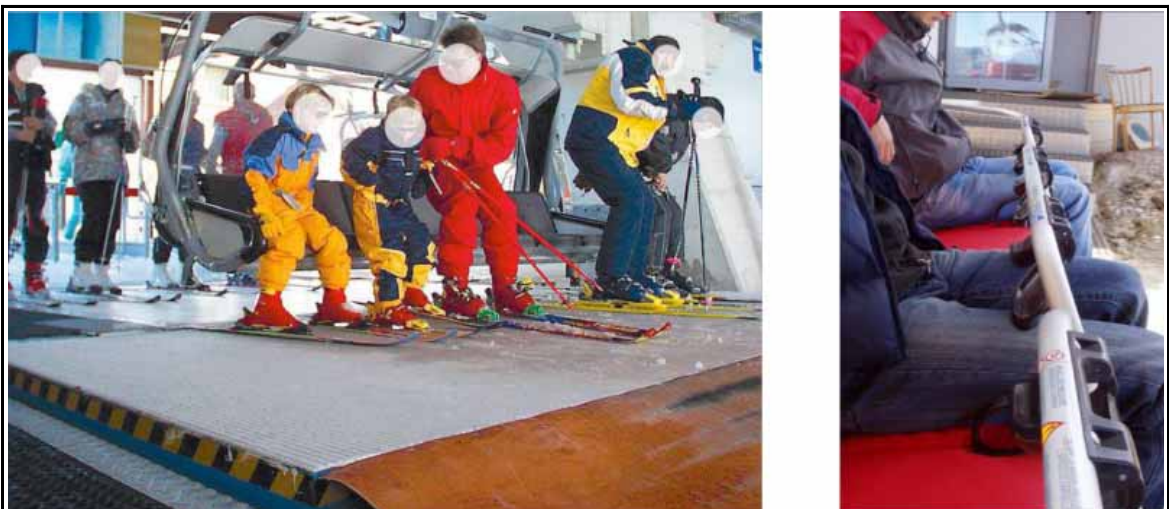
- installé, sur certains télésièges, des garde-corps à fermeture et ouverture automatique et mis en place des bavettes réduisant l'espace entre ces garde-corps et les jambes des skieurs ;

*Tapis réduisant la hauteur entre l'assise des sièges et le sol et bavettes limitant l'espace entre le garde-corps et les jambes des skieurs*
