# **Rapport final de l'enquête technique sur l'accident survenu le 5 novembre 2002 sur l'autoroute A10 à Coulombiers**

**Bureau d'Enquêtes sur les Accidents  
de Transport Terrestre**

Affaire n°2002-0226-01

Le 5 novembre 2002 est survenu un grave carambolage sur l'autoroute A10 à Coulombiers (86), à la suite de l'apparition d'une nappe opaque de brouillard associé à des fumées.

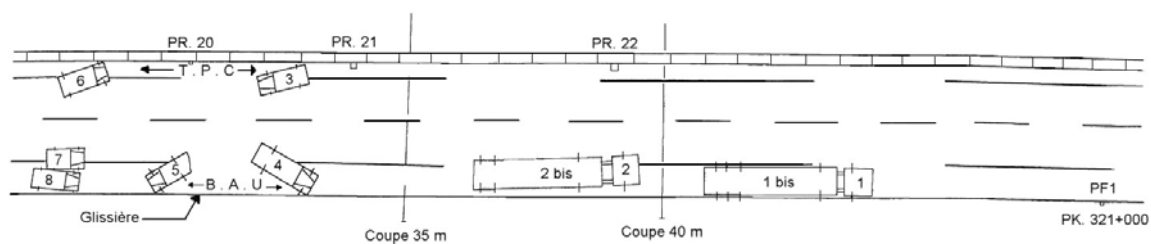
### Zone 1

## Annexe 3 : Plan de la zone d'accident

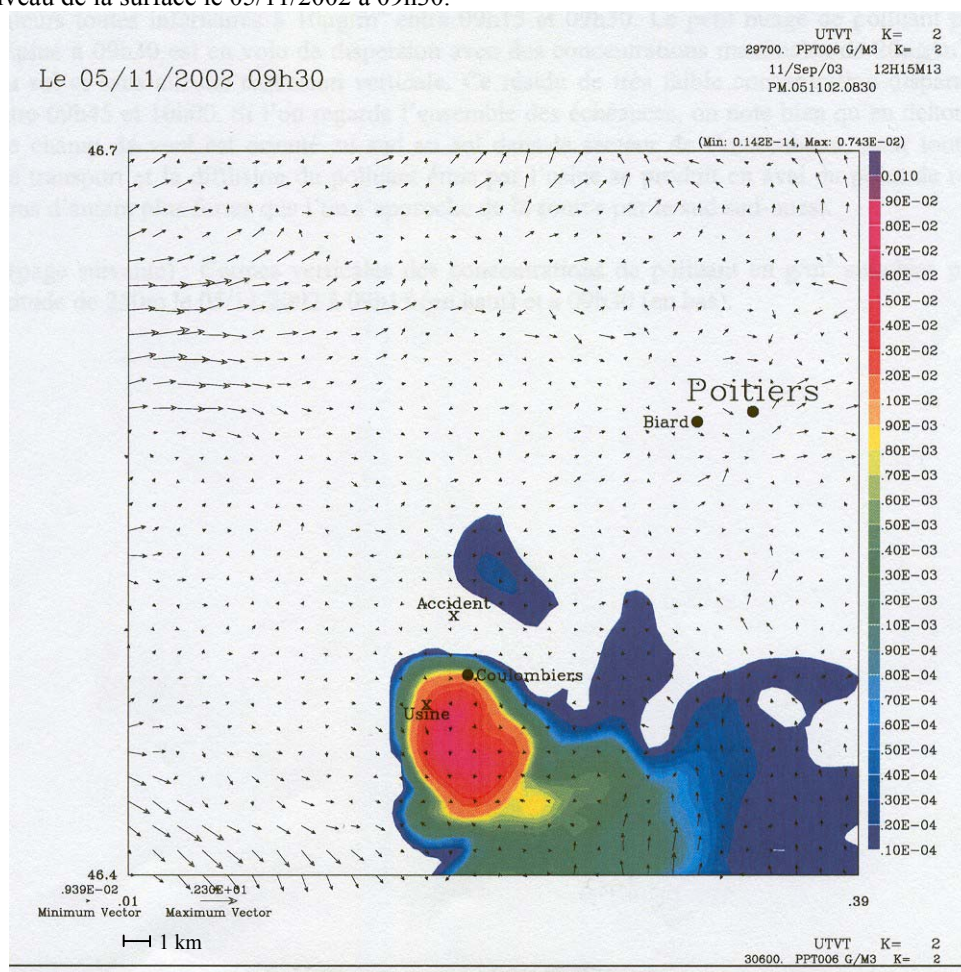
**Figure 8** (page suivante) : Coupes horizontales des concentrations de polluant en  $\text{g}/\text{m}^3$  simulées par Mésos-NH au niveau de la surface le 05/11/2002 à 09h30.

Dans le secteur de l'A10, la concentration en polluant au sol est faible voir négligeable avec des valeurs toutes inférieures à  $10\mu\text{g}/\text{m}^3$  entre 09h15 et 09h30. On note juste la présence dans ce créneau horaire d'un voile de polluant encore présent à 09h30 de concentration maximale  $30\mu\text{g}/\text{m}^3$  et qui se disloque en suite entre 09h45 et 10h00. Ce nuage de polluant est un résidu du polluant lâché en tout début de nuit, lorsque les vents au sol orientés au sud poussaient la nappe vers le nord de l'usine et au delà de l'A10 ; puis les vents faibles du début de matinée (à partir de 07h00) orientés ouest nord-ouest ont transporté et diffusé ce nuage vers le sud-est laissant ce résidu nuageux se disloquer au nord-est de la zone de l'accident sur la Forêt de l'Épine. Cette petite poche de polluant très faiblement concentré occupe une surface de  $10\text{km}^2$  à environ 2km au nord-est du lieu de l'accident.

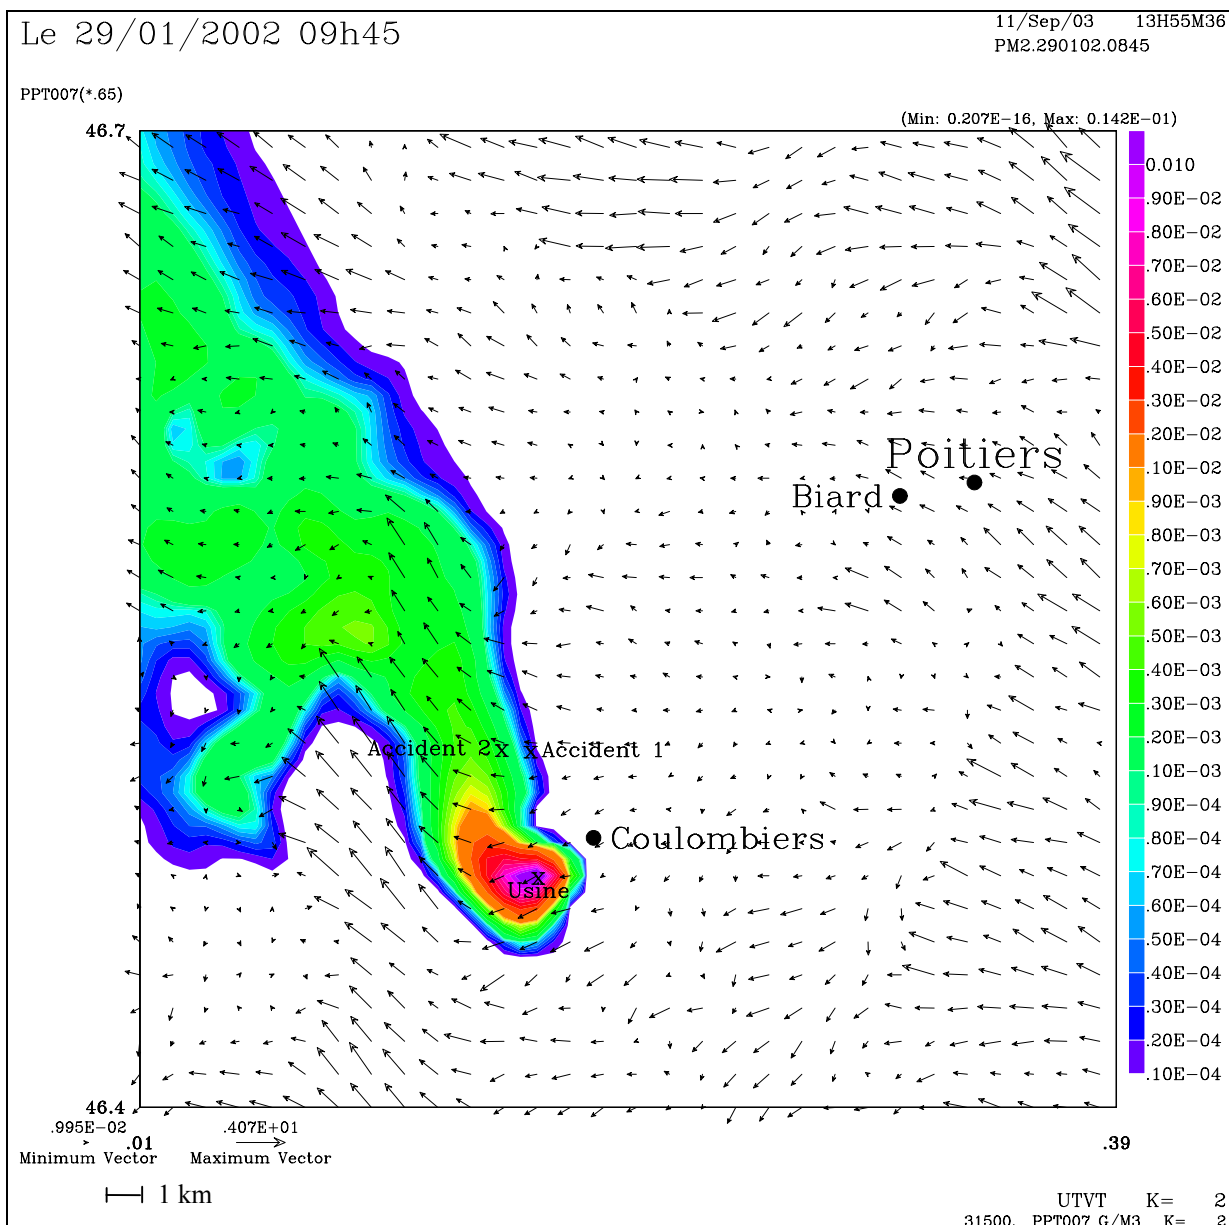
**Figure 18** : Coupe horizontale des concentrations de polluant en  $\text{g/m}^3$  simulées par Méso-NH au niveau de la surface le 29/01/2002 à 09h45.

Dans le secteur des accidents de l'A10, la concentration en polluant au sol est modérée avec des valeurs toutes inférieures à  $0,5\text{mg/m}^3$  avant 07h15. Puis, avec le renforcement des émissions et la direction prise par le vent, la zone des accidents est soumise à des concentrations plus fortes jusqu'à 09h15 (de  $0,5\text{mg/m}^3$  à  $3\text{mg/m}^3$ ). A partir de 09h30, les concentrations faiblissent pour devenir négligeable au niveau de l'accident «Accident 1» à 10h00 (inférieures à  $10\mu\text{g/m}^3$ ). Dans le créneau horaire de l'accident à 09h45 on relève une concentration maximale de  $0,4\text{mg/m}^3$  au point «Accident 2», et on relève une concentration maximale de  $0,04\text{mg/m}^3$  au point «Accident 2».

Dans la zone de Coulombiers, on note jusqu'à l'aube (07h45) un déplacement du nuage de polluant vers le nord dans le sens du vent. En proximité immédiate de l'usine les fortes concentrations sont déplacées vers le nord nord-ouest, et au delà de l'A10 le nuage de polluant est transporté vers le nord sous l'influence de vent de sud modéré. Entre 08h15 et 09h15, le déplacement du polluant émis à l'usine est transporté vers le nord-ouest, et au niveau de l'A10 (et au-delà) la présence de vent orienté au sud sud-est déplace les résidus du nuage de polluant des émissions précédentes vers le nord-ouest du domaine également. A partir de 09h30, la zone déventée entre Coulombiers et Poitiers produit, en marge de Coulombiers et sur l'usine, des vents d'est à nord-est qui provoquent un déplacement du polluant à forte concentration (supérieures à  $1\text{mg/m}^3$ ) vers le sud-est et qui par conséquent n'affecte plus l'A10 à ce moment là. Seule la partie du nuage de polluant, constituée des émissions aux heures précédentes et en cours de diffusion, est toujours présente sur l'A10 et au delà dans des concentrations plus faibles (inférieures à  $0,5\text{mg/m}^3$ ). Ce nuage se déplace toujours vers le nord-ouest à 09h45 sous l'influence d'un vent de sud-est sur la zone de l'A10 et au-delà ; puis il se déplace vers l'ouest à 10h00 sous l'influence d'une bascule de vent à l'est dans le secteur de l'autoroute, et laisse ainsi le secteur «Accident 1» (sens Paris-Bordeaux) en marge du nuage de polluant entre 09h45 et 10h00 avec des concentrations très faibles (inférieures à  $10\mu\text{g/m}^3$ ). On note que pendant toute la simulation du transport et de la diffusion du nuage de polluant le centre du village de Coulombiers a été épargné par les fortes concentrations et reste toujours affecté par des concentrations très faibles (inférieures à  $10\mu\text{g/m}^3$ ). Le nuage principal de polluant, qui affecte l'autoroute entre 07h45 et 09h15 avec des fortes concentrations de  $1\text{mg/m}^3$  à  $10\text{mg/m}^3$ , s'étire entre l'usine et l'autoroute selon un axe nord-ouest puis nord-ouest sur une superficie décroissante de 07h45 à 09h15 (de  $24\text{km}^2$  à  $9\text{km}^2$ ). A partir de 09h30, ce nuage de fortes concentrations ne concerne plus qu'un cercle autour de l'usine légèrement décentré vers le sud-est et de superficie maximale  $9\text{km}^2$  à 09h45.
