9 février 2026

**Note d'information sur l'avancement de l'enquête technique relative à
la collision entre une rame de tramway en dérive et une rame arrêtée
survenue le 11 janvier 2025 à la station Gare Centrale à Strasbourg (Bas-Rhin)**

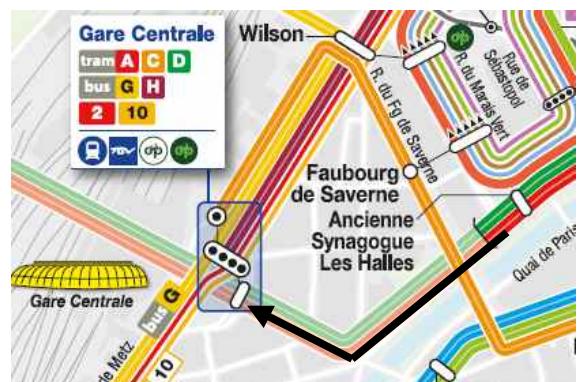
**Plan de la zone concernée
et parcours de la rame en dérive**

Au moment de repartir, la rame part en dérive. Elle parcourt donc le tunnel dans le sens de la pente, inverse de la circulation normale, en prenant de la vitesse. Après plusieurs centaines de mètres elle termine sa course contre une autre rame, arrêtée à quai dans la station Gare Centrale.

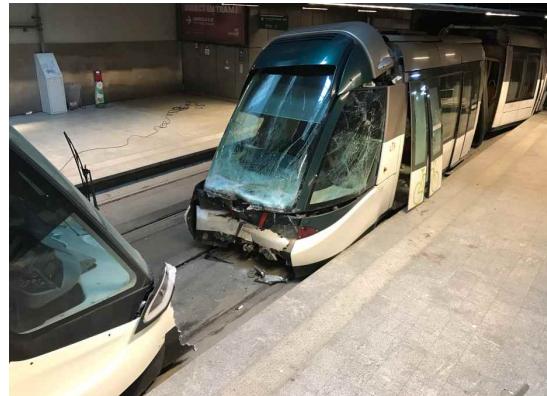
Les dégâts matériels sont importants, notamment au niveau de la structure des rames (bouts avant, liaisons entre les caisses...).

Les deux rames après la collision

1. Le [6 février 2025](#), à l'exploitant, sur la formation des cas d'utilisation du frein de sécurité en situation dynamique.
2. Le [9 décembre 2025](#), au constructeur Alstom, sur le contrôle de la fonctionnalité « Réversibilité du freinage d'urgence » avec acquittement

du freinage d'urgence par bouton poussoir pour les matériels roulants équipés des réseaux de tramways (autres que le réseau de Strasbourg).
