## Collision entre un train régional et un convoi exceptionnel routier survenue sur le passage à niveau n° 44 le 25 mars 2026 à Saint-Raphaël dans le Var (83)

### Fiche de présentation

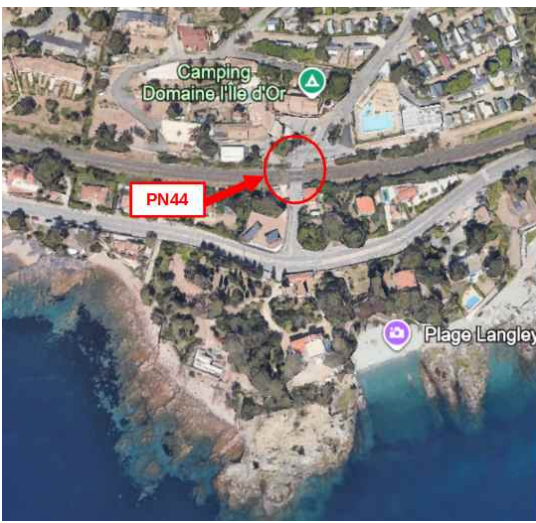
| <p><b>Localisation de la collision sur la commune de Saint-Raphaël</b><br/>schéma Openstreetmap annoté par le BEA-TT</p> | <p><b>Vue satellite rapprochée du PN 44</b><br/>photo Google Earth annotée par le BEA-TT</p> |

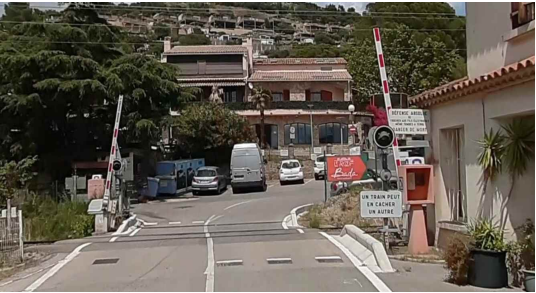
| <p><b>Vue du PN44 dans le sens de circulation du convoi exceptionnel</b><br/>(photo Google Earth – vue de juin 2024 ; le sens de circulation a été déterminé sur la base des premières photos post-accident, il doit être confirmé)</p> | |

Si l'approche dans le sens présumé du convoi exceptionnel est rectiligne et perpendiculaire aux voies ferrées, la route au-delà du platelage est marquée par une géométrie en légère courbe en S et comporte au niveau de ses abords une bordure béton et des places de parking qui peuvent compliquer les manœuvres de certains véhicules. Au bout de cette courbe se trouve la barrière d'entrée du camping.

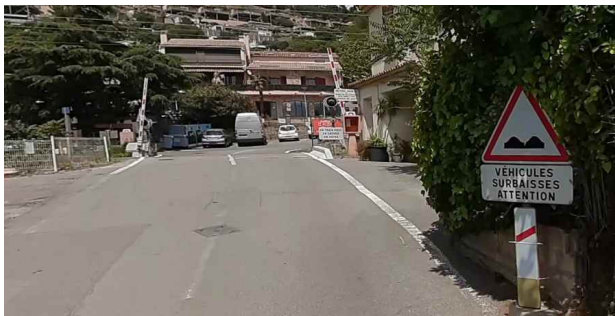
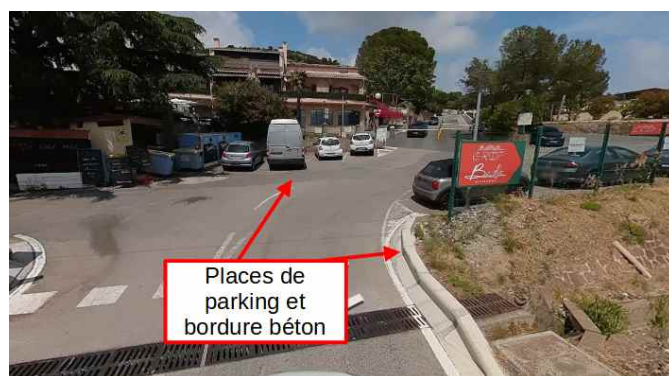
*Vues Google Earth annotées par le BEA-TT*

Sur le plan de l'infrastructure, le PN 44 est un passage à niveau signalé comme difficilement franchissable pour les véhicules surbaissés par un panneau de type A2a (cassis ou dos d'âne) comportant un panonceau de type M9 avec la mention «VÉHICULES SURBAISSÉS ATTENTION ».
