**Rapport d'enquête technique sur le carambolage  
survenu le 1er février 2006 sur l'autoroute A25  
entre Dunkerque et Lille**

**Bureau d'enquêtes sur les Accidents  
de Transport Terrestre**

Affaire n°BEATT-2006-002

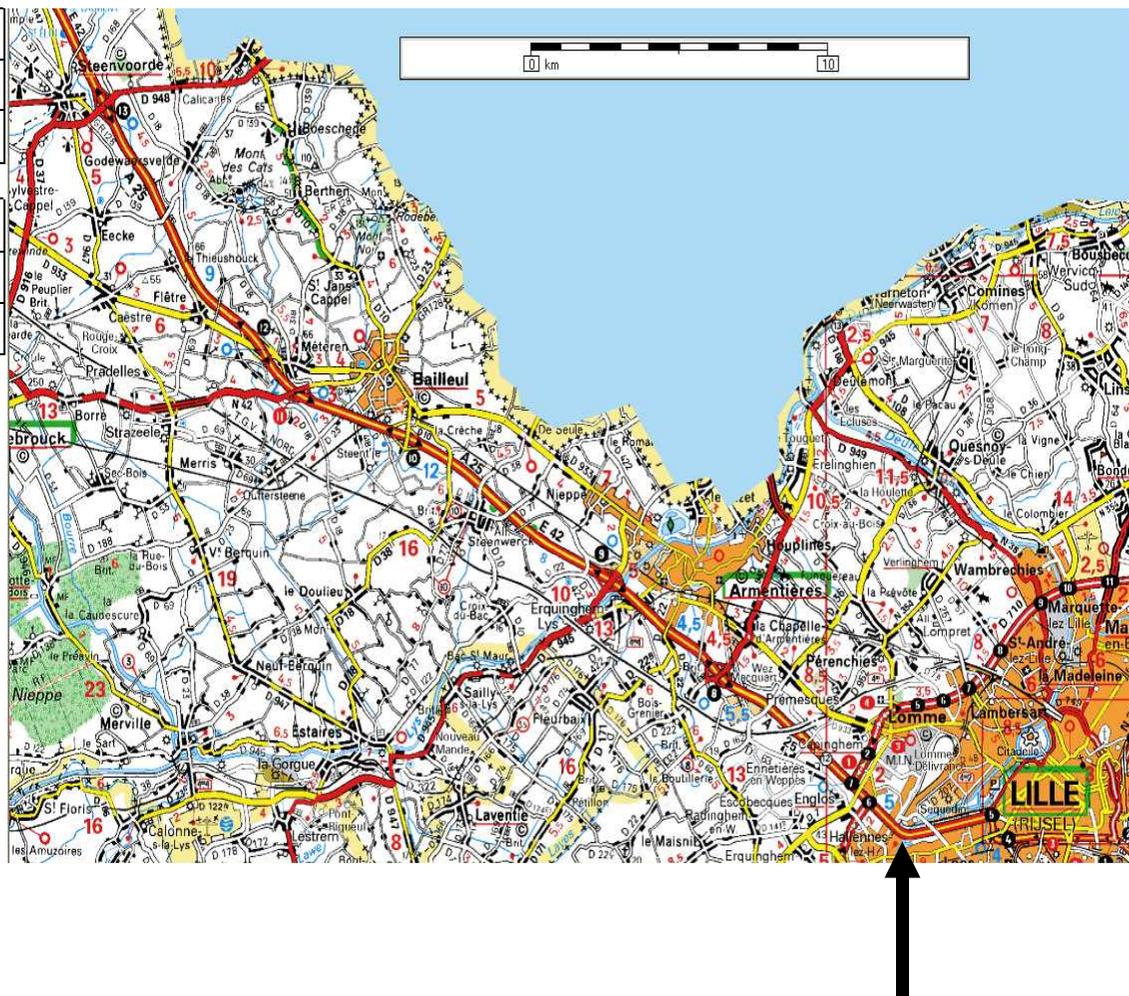
### Annexe 3 : Reconstitution du carambolage - Sens Dunkerque vers Lille Annexe 3-1 : Accident de 7h25

**Boulevard périphérique sud de Lille.** Appel du poste d'appel d'urgence w15 pour collision de deux PL et un VL. La circulation est ralentie fortement. Le bouchon qui se forme quotidiennement par la circulation domicile/travail vers Lille, est immédiatement créé et remonte rapidement.

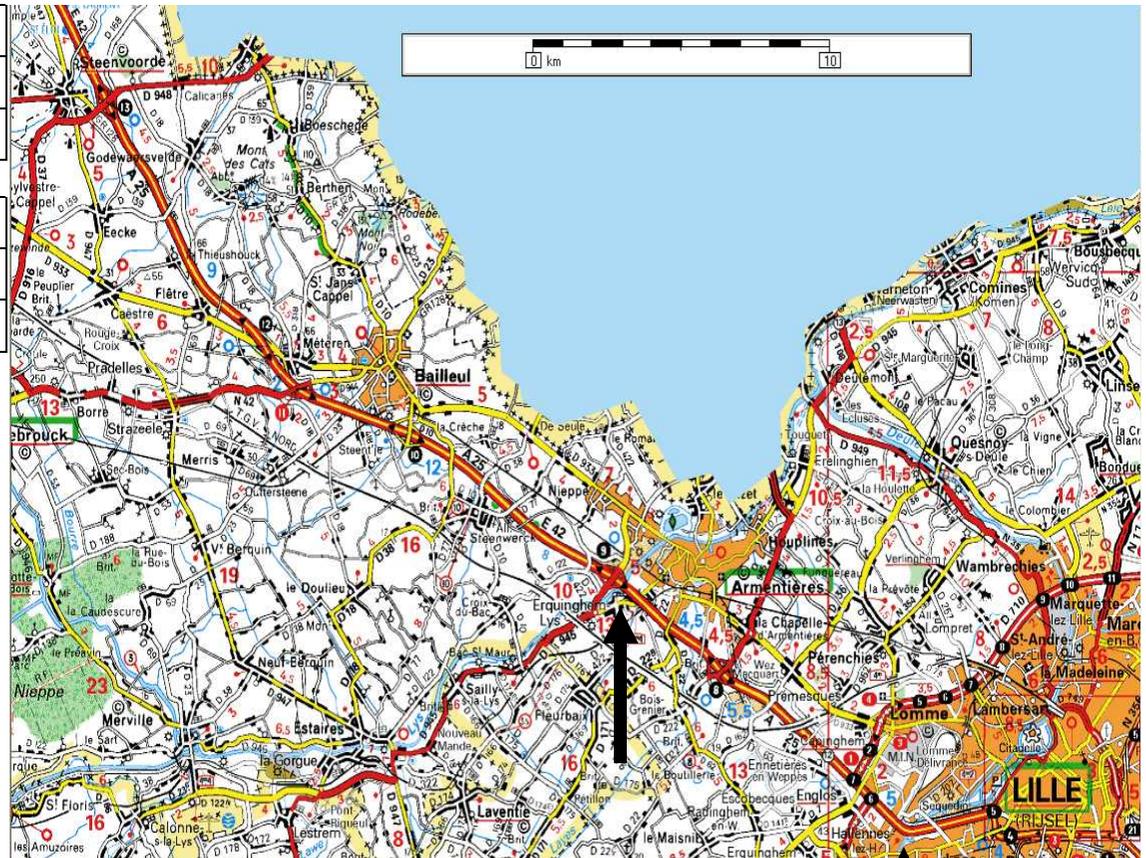
### Annexe 3-2 : Accident de 8h30

**PR 20 900, commune de Nieppe, accident mentionné par le SDIS à 08h44.** La queue de bouchon a déjà des répercussions jusqu'au niveau de l'échangeur de Nieppe (n°9). Un VL est à l'arrêt sur queue de bouchon. Un autocar transportant 18 personnes percute le VL. Le conducteur du VL est blessé, aucun des passagers de l'autocar n'est atteint.

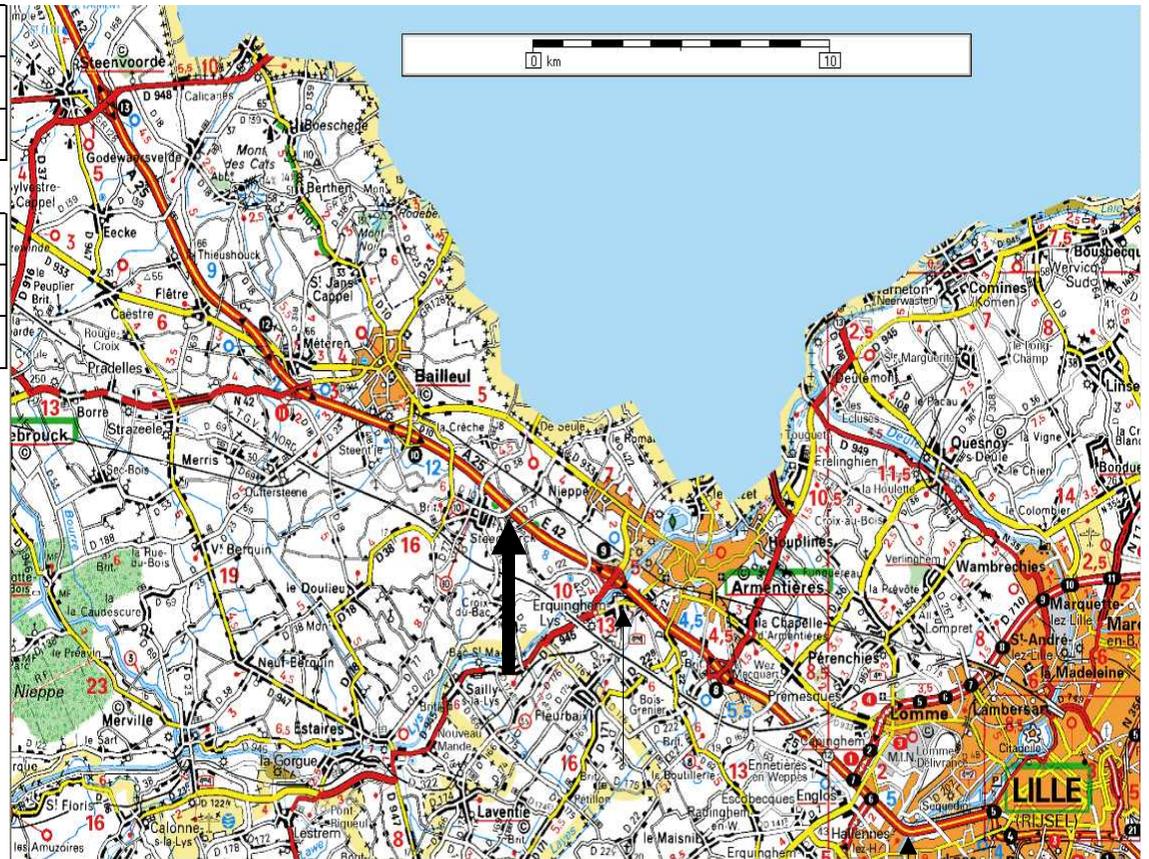
### Annexe 3-3 : Accident de 9h03

**PR 24 100, commune de Steenwerk**, la queue de bouchon remonte au niveau de l'aire de Steenwerk. Un PL lancé à 90 km/h percute le véhicule arrêté sur un bouchon dont le conducteur affirme que ses feux de détresse étaient allumés et ses feux de stop actionnés par intermittence. Cet accident immobilise la BAU, la voie de droite et rogne sur la voie de gauche, la circulation est donc coupée.

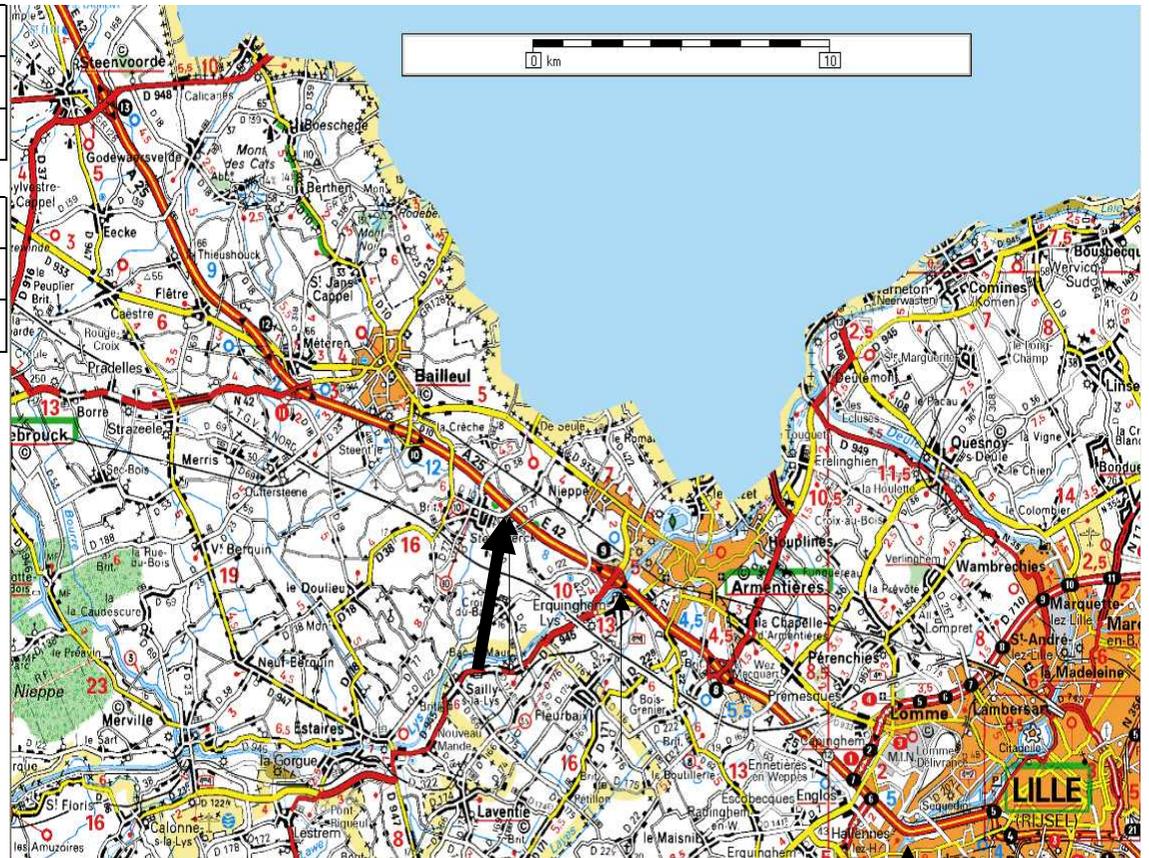
### Annexe 3-4 : Accident de 9h15

PR 24 100, commune de Steenwerk., l'accident a pu se produire un peu après 9h, immédiatement après le précédent, un VL percute un VL par l'arrière.

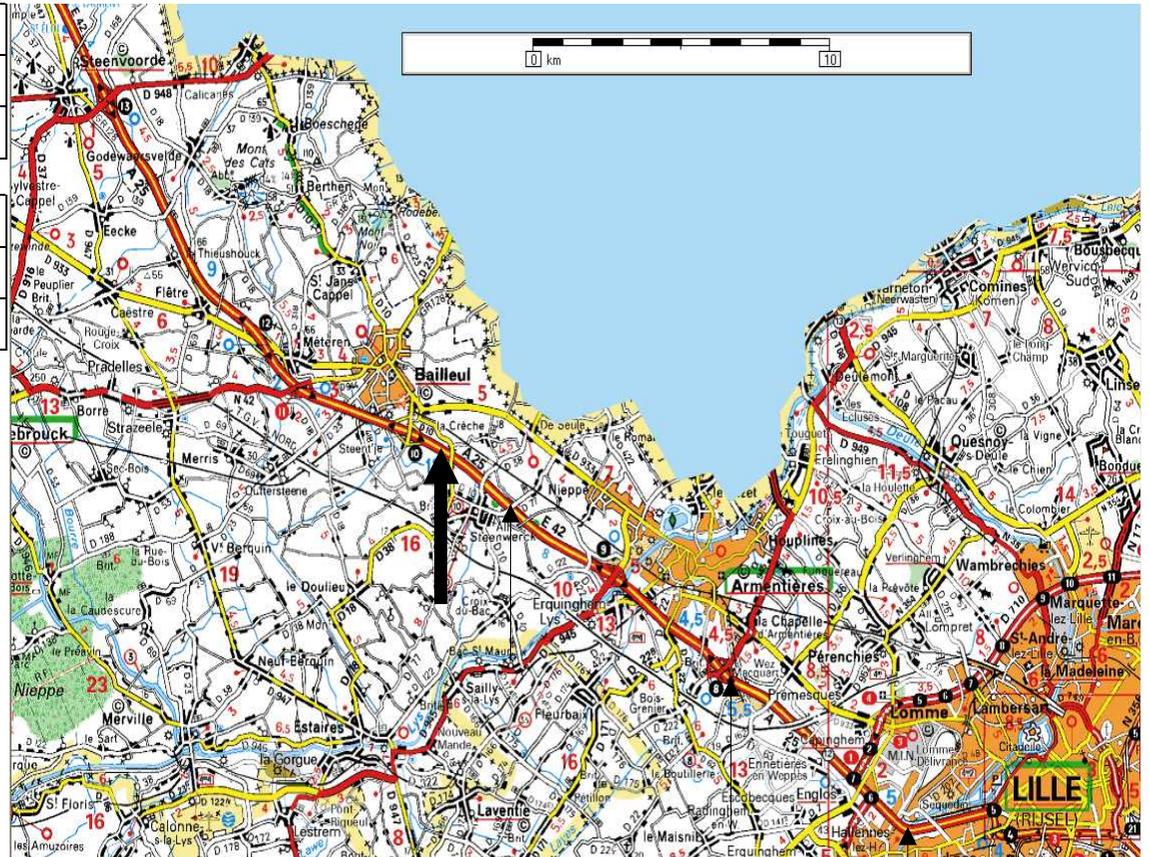
### Annexe 3-5 : Accident de 9h30

PR 27 600, commune de Bailleul, juste après l'échangeur de ce nom (n° 10) Un VL percute un PL.

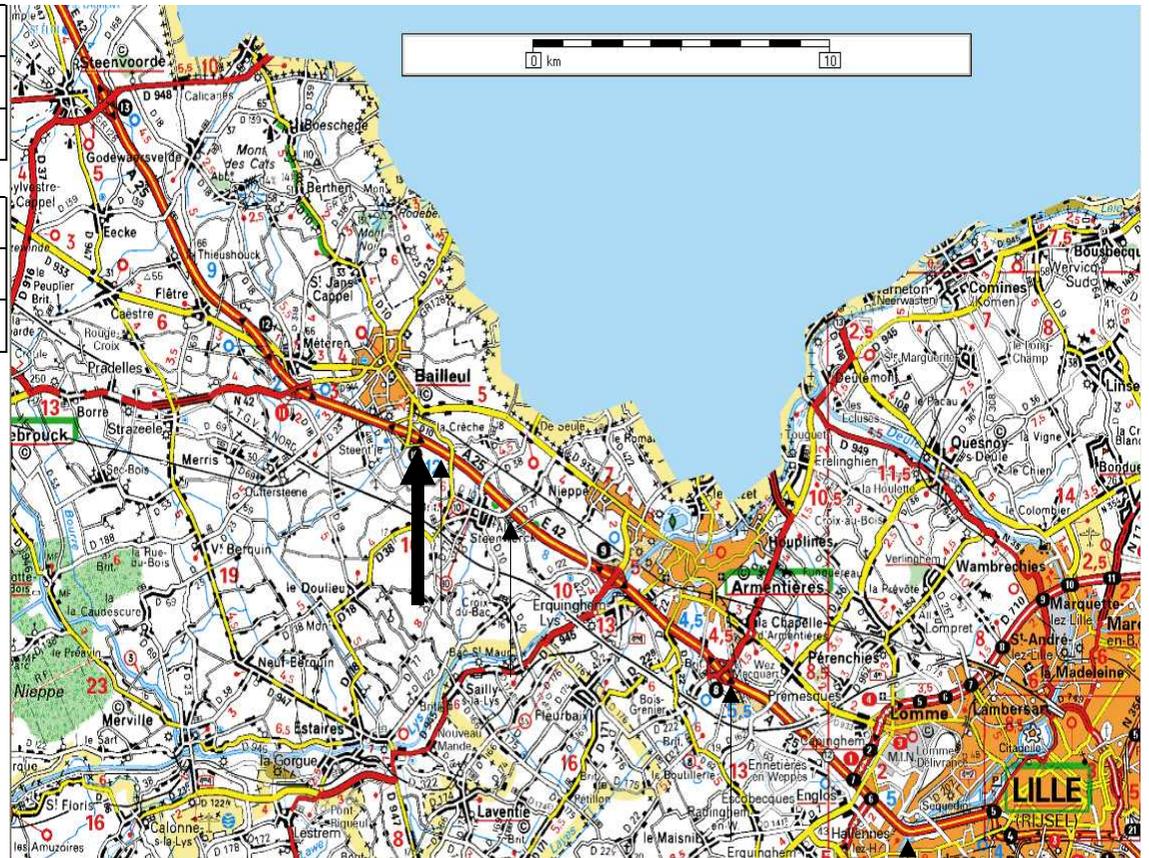
### Annexe 3-6 : Accident de 9h50

**PR 28 200, commune de Bailleul, dans l'échangeur n°10, un PL percute successivement trois VL. La circulation est coupée dans le sens Dunkerque vers Lille.**

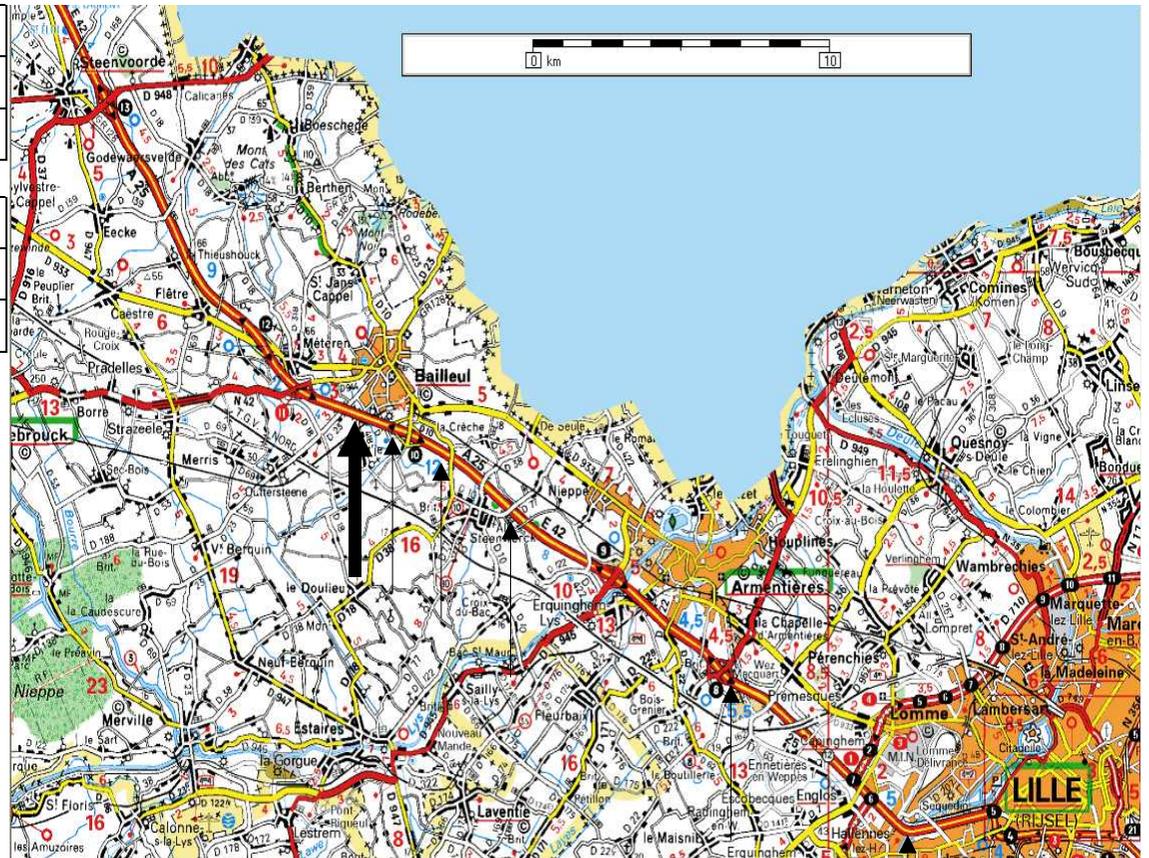
### Annexe 3-7 : Accident de 9h50

**PR 29 900, commune de Bailleul, en amont de l'échangeur n°10.** Un VL rentre dans un camion qui avait ralenti et mis ses warnings, 4 autres VL se télescopent.

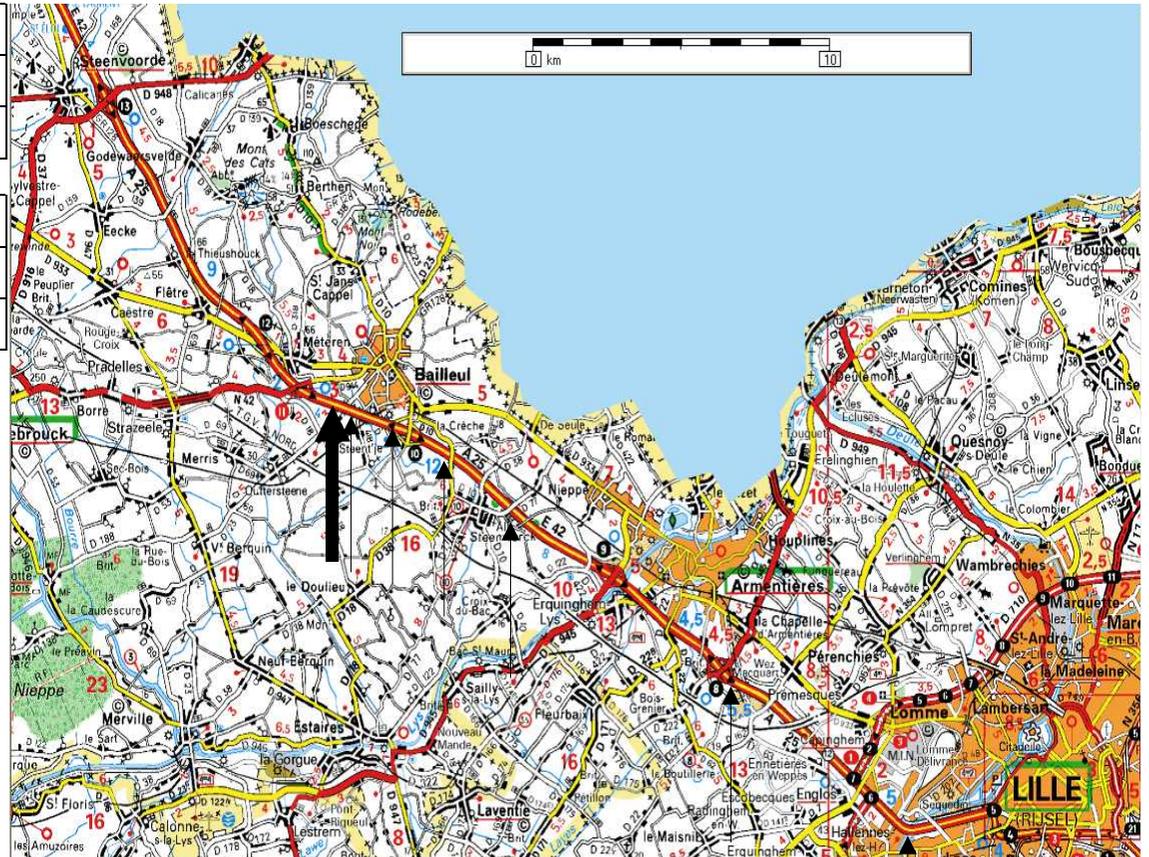
### Annexe 3-8 : Accident de 9h52

PR 29 950, commune de Bailleul., un VL fait une tête à queue et se retrouve sur la BAU avant de se faire percuter par un autre VL.

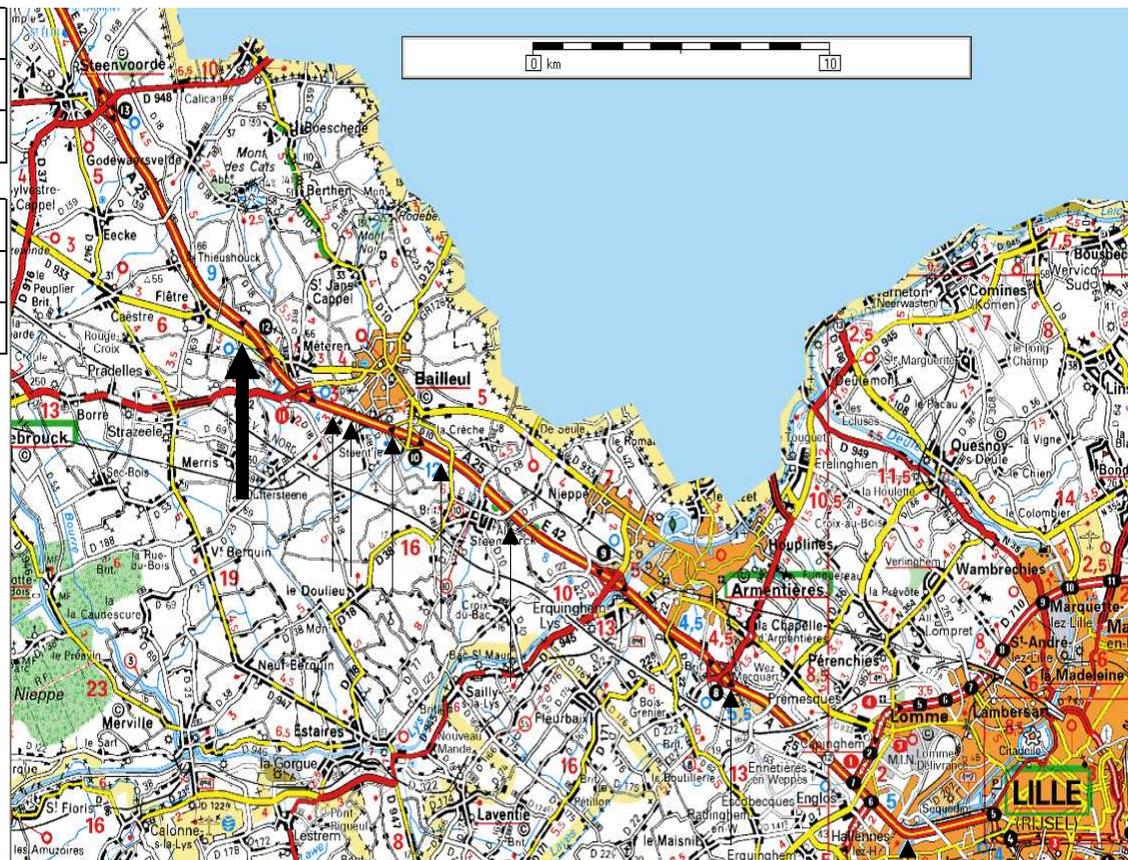
### Annexe 3-9 : Accident de 10h00

PR 36 000, commune de Flêtre, deux VL percutent un poids lourds

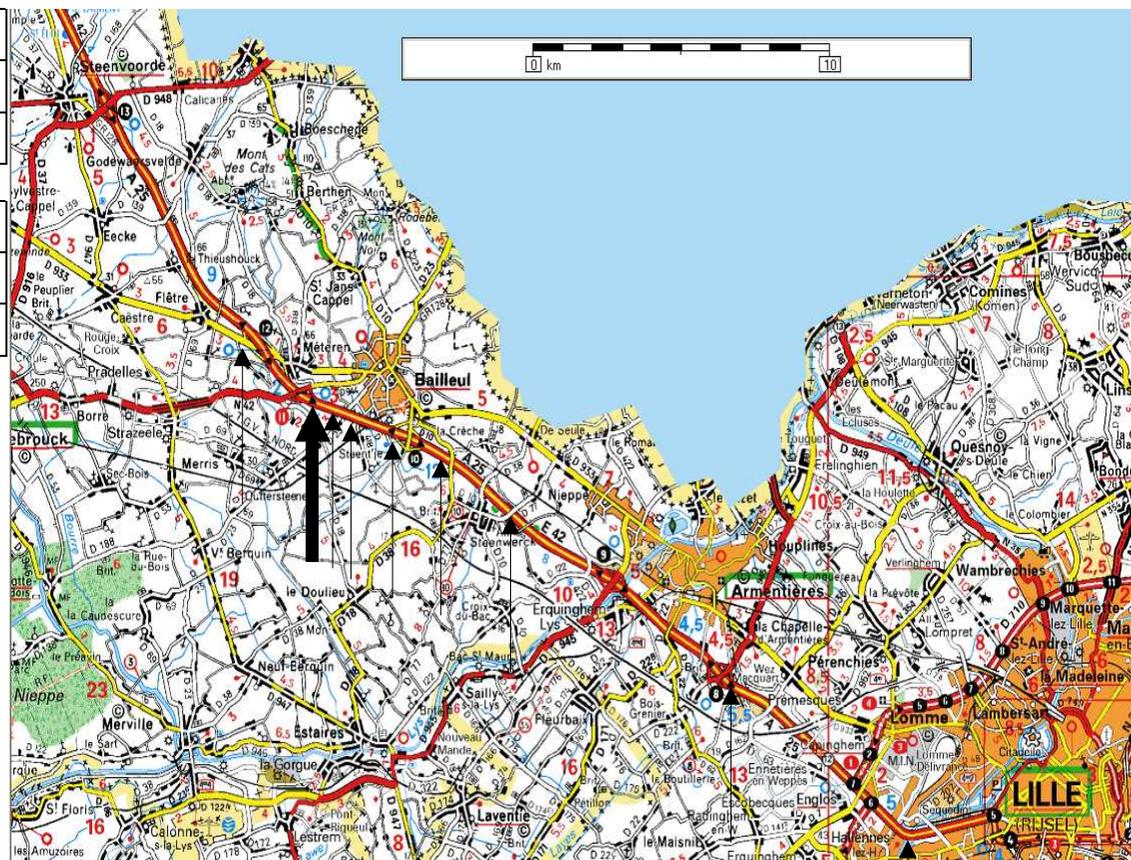
### Annexe 3-10 : Accident de 10h00

**PR 31 300, commune de Bailleul**, à l'aval immédiat de la bretelle d'insertion sur l'autoroute. Une petite camionnette percute un poids lourd à l'arrêt. Le chauffeur de la camionnette d'abord mentionné comme blessé grave décède quelques jours après.

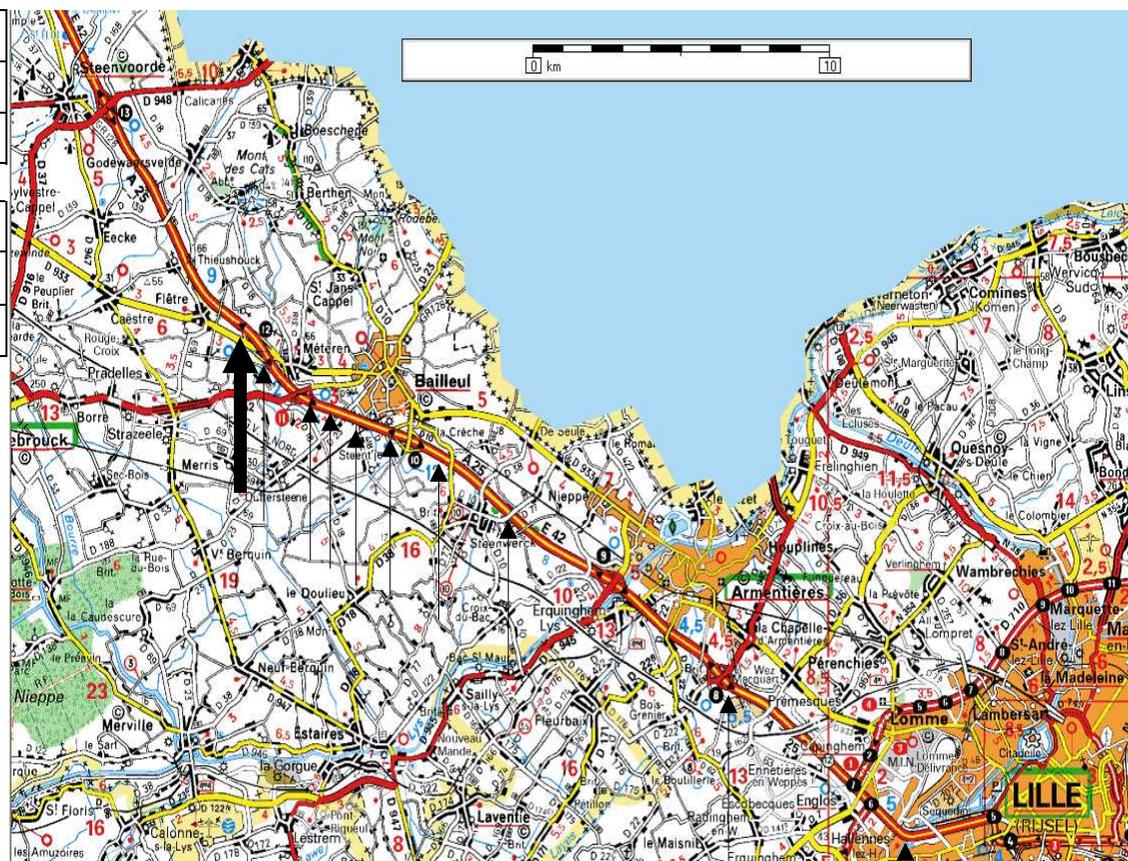
### Annexe 3-11 : Accident de 10h12

**PR 34 900, commune de Meteren** en amont de l'échangeur de ce nom. Carambolage de 5 poids lourds, puis un VL percute de plein fouet un PL en travers, la conductrice sort indemne de son véhicule par la porte normale de l'avant gauche, elle est sur la voie de gauche et se fait percuter par un VL roulant à vive allure.

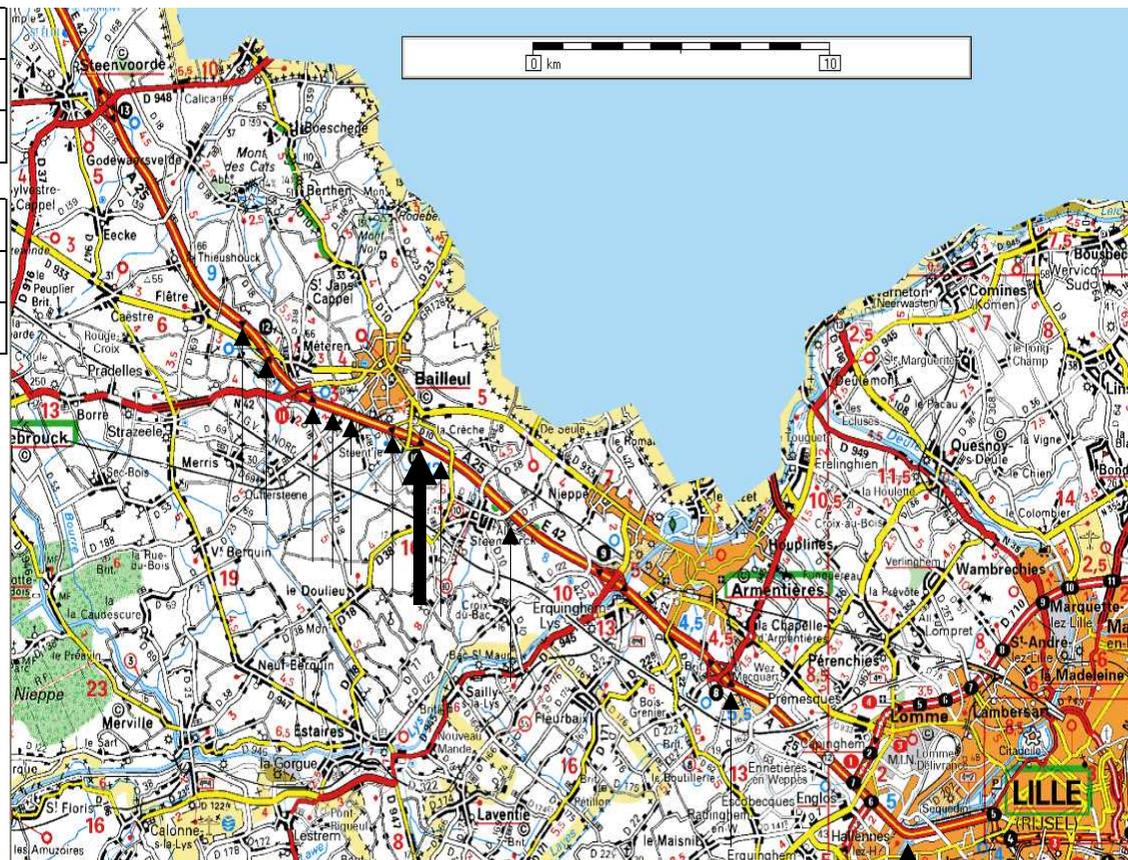
### Annexe 3-12 : Accident de 10h15

PR 31 800, commune de Bailleul dans l'insertion de la bretelle de l'échangeur n°11. Suite à un arrêt, un VL percute l'arrière d'un PL

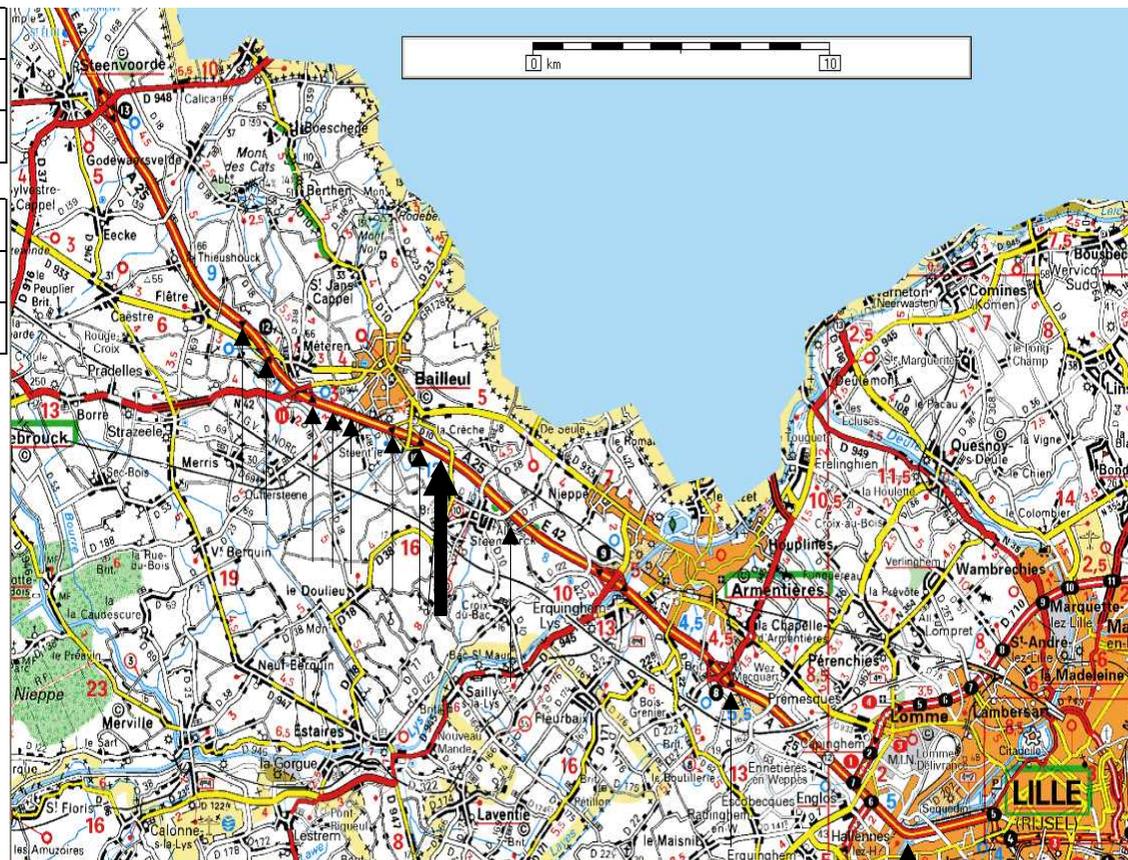
### Annexe 3-13 : Accident de 10h18

PR 27 700, commune de Bailleul entre les échangeurs de Bailleul et de Nieppe. Un poids lourd percute deux VL et fini au fossé.

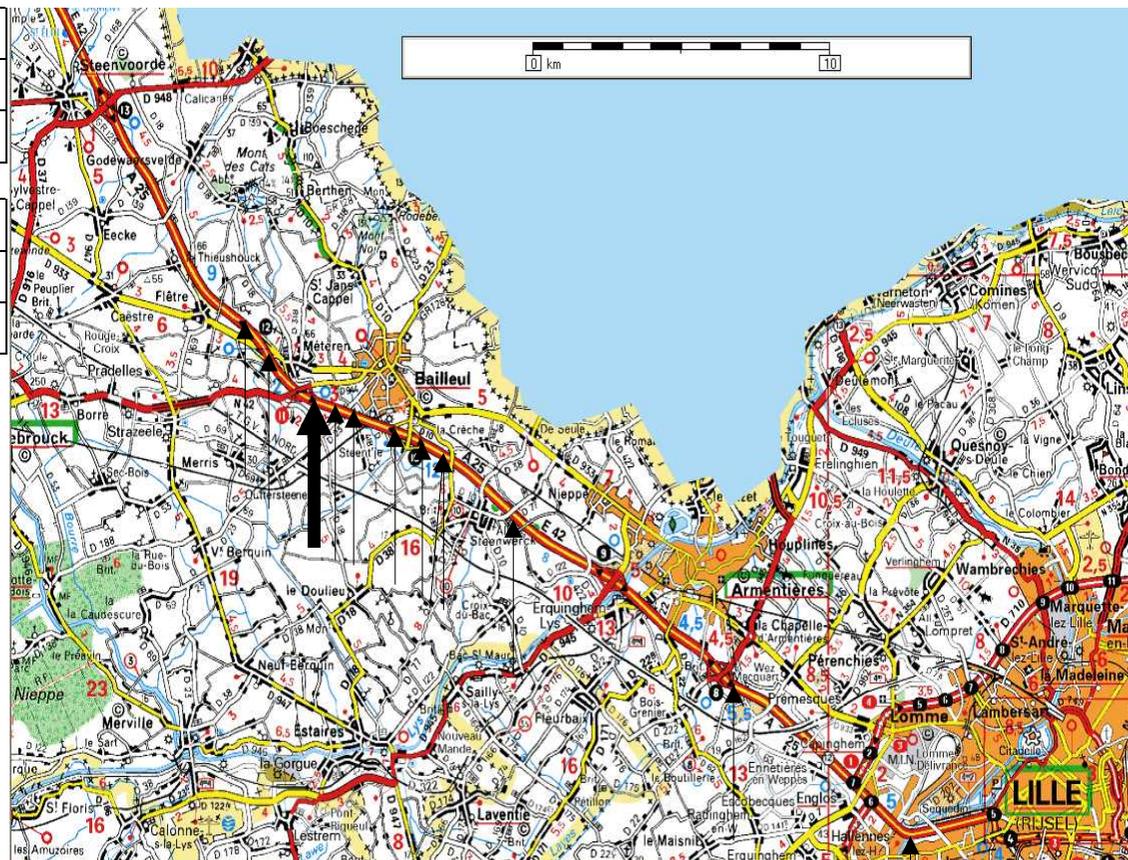
### Annexe 3-14 : Accident de 10h27

PR 31 800, commune de Bailleul dans l'insertion de la bretelle de l'échangeur n°11. Un VL percute un PL qui avait ralenti.

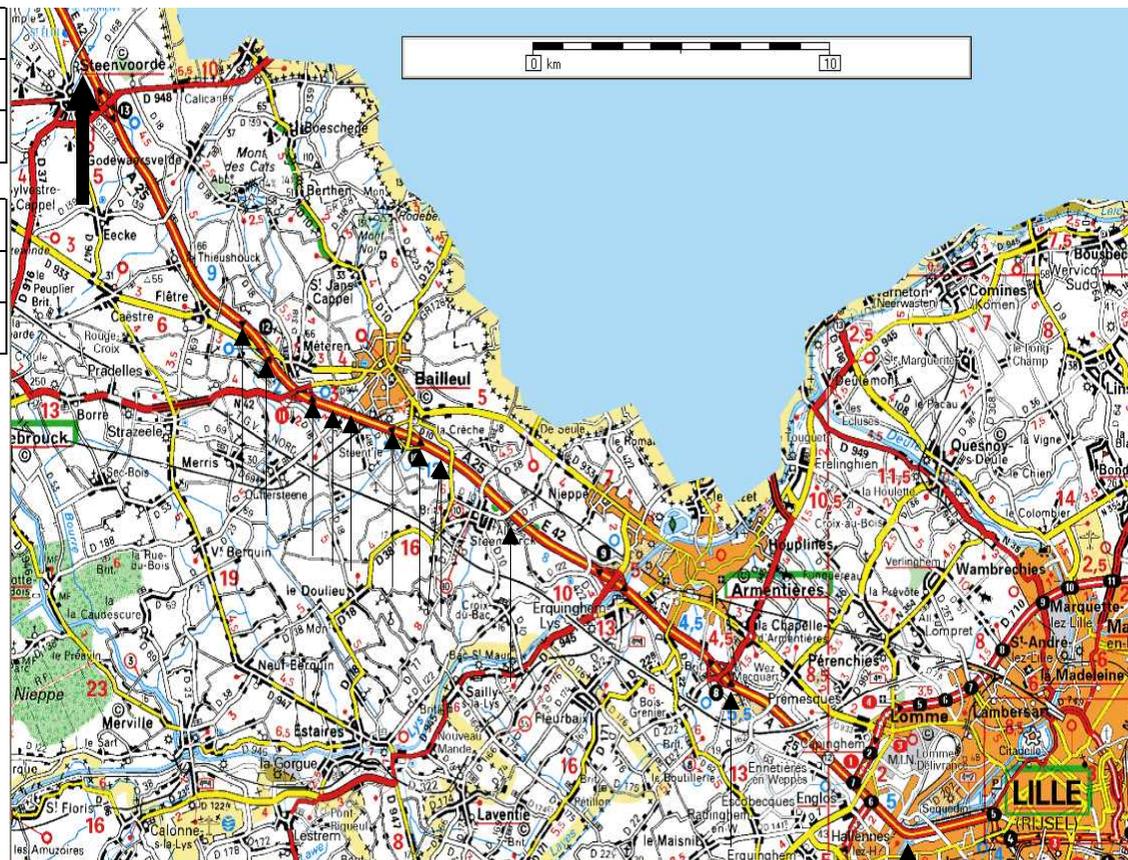
### Annexe 3-15 : Accident de 10h36

PR 44 600, commune de Steenvoorde, en amont de l'échangeur de ce nom. Un VL percute sur un PL à l'arrêt puis ricoche sur un autre PL.

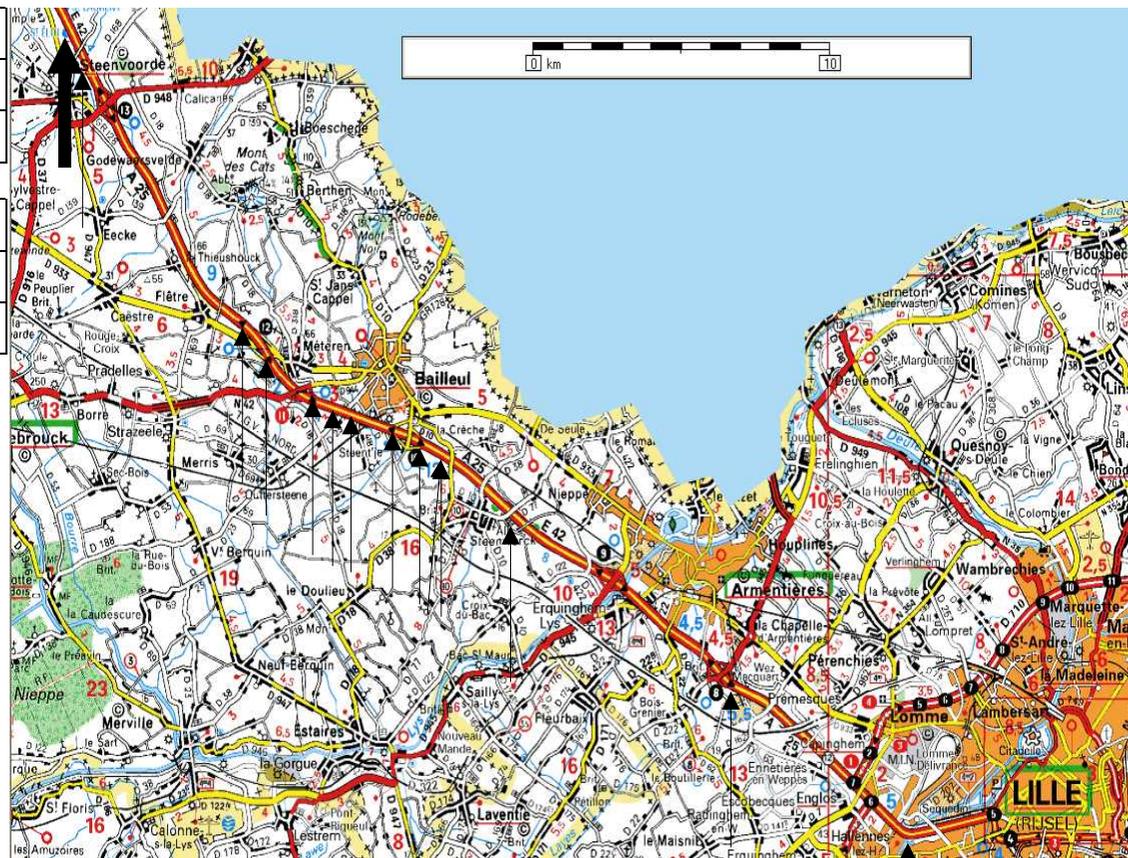
### Annexe 3-16 : Accident de 10h36

PR 44 700, commune de Steenvoorde, en amont de l'échangeur de ce nom. Un PL percute sur un autre PL à l'arrêt.

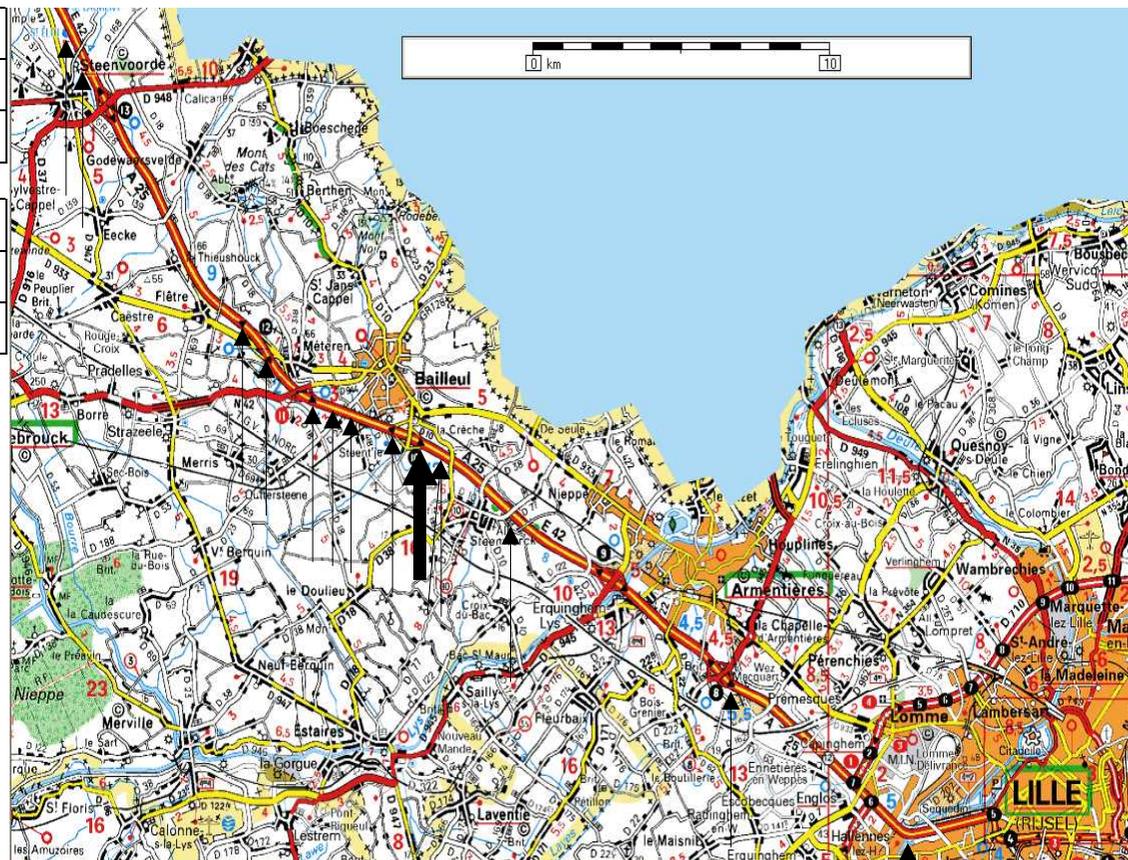
### Annexe 3-17 : Accident de 10h45

PR 31 800, commune de Bailleul, dans l'insertion de la bretelle de l'échangeur n°11. Deux VL percutent un PL.

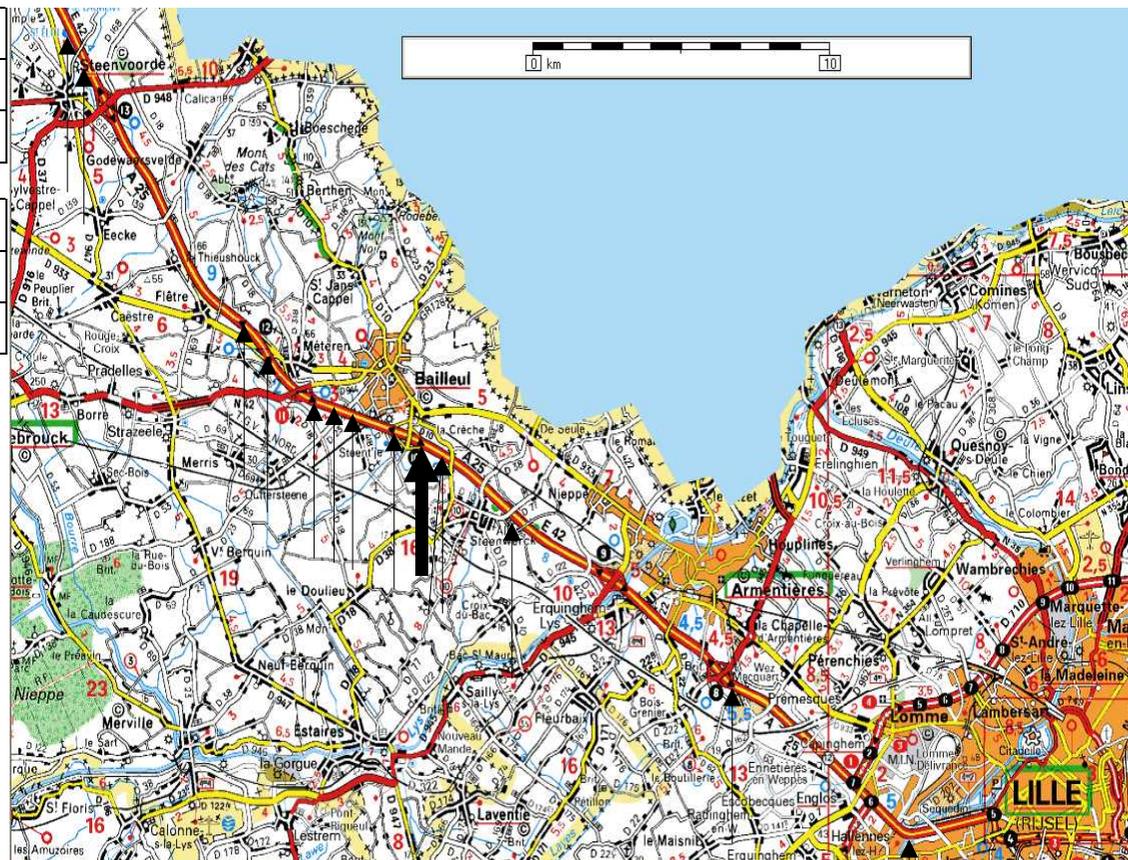
### Annexe 3-18 : Accident de 10h45

PR 31 800, commune de Bailleul, dans l'insertion de la bretelle de l'échangeur n°11. Deux VL percutent un PL qui avait ralenti.

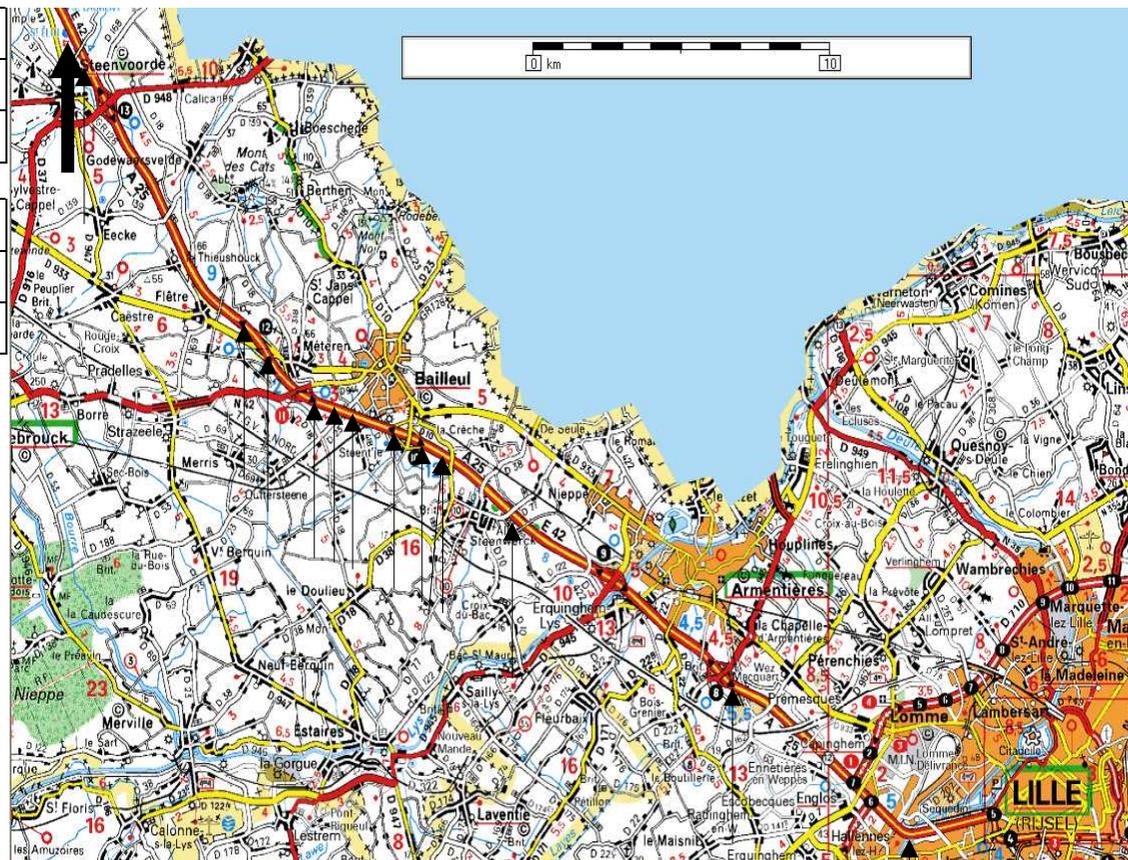
### Annexe 3-19 : Accident de 11h30

PR 44 700, commune de Steenvoorde en amont de l'échangeur de ce nom. Un VL percute un PL.

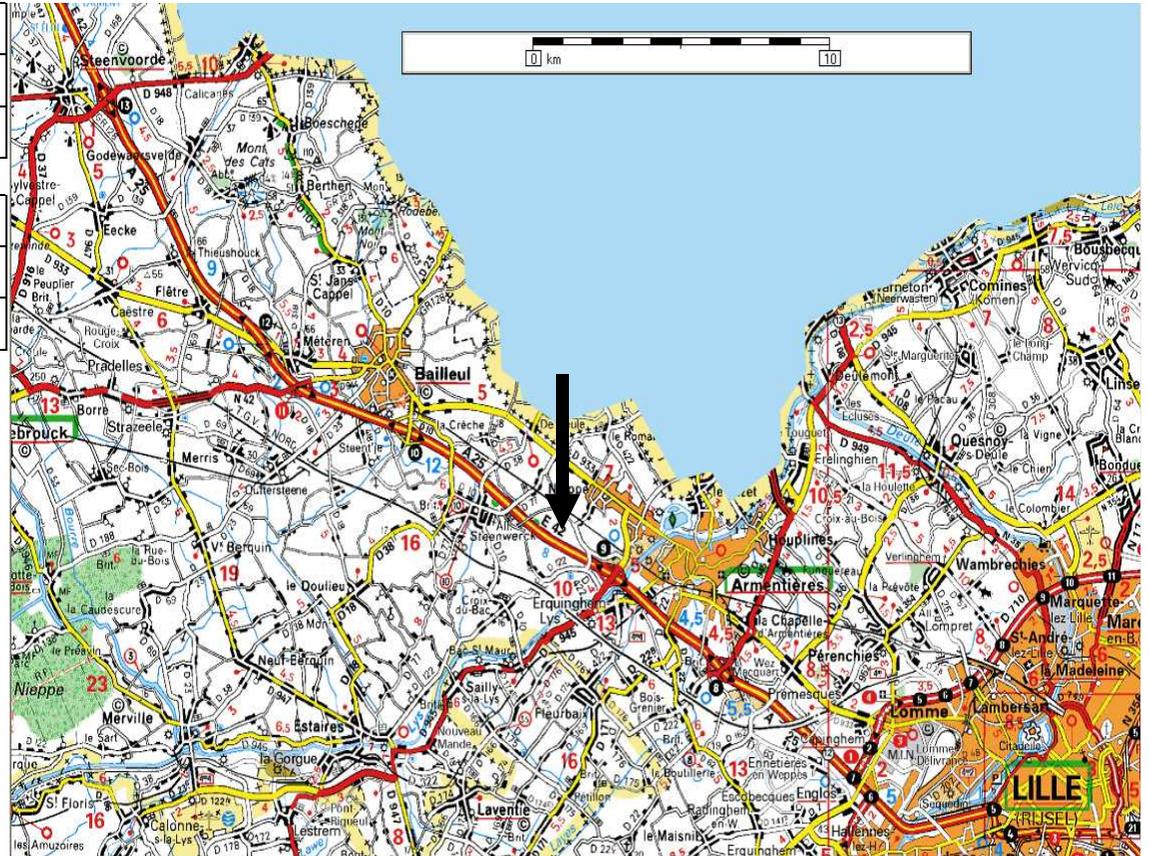
## Annexe 4-2 : Accident de 10h30

**PR 22 300 sur le territoire de la commune de Nieppe.** Après l'échangeur n°9 de Nieppe. Un PL freine énergiquement à la vue d'un accident, le PL s'immobilise en porte feuille au fossé.

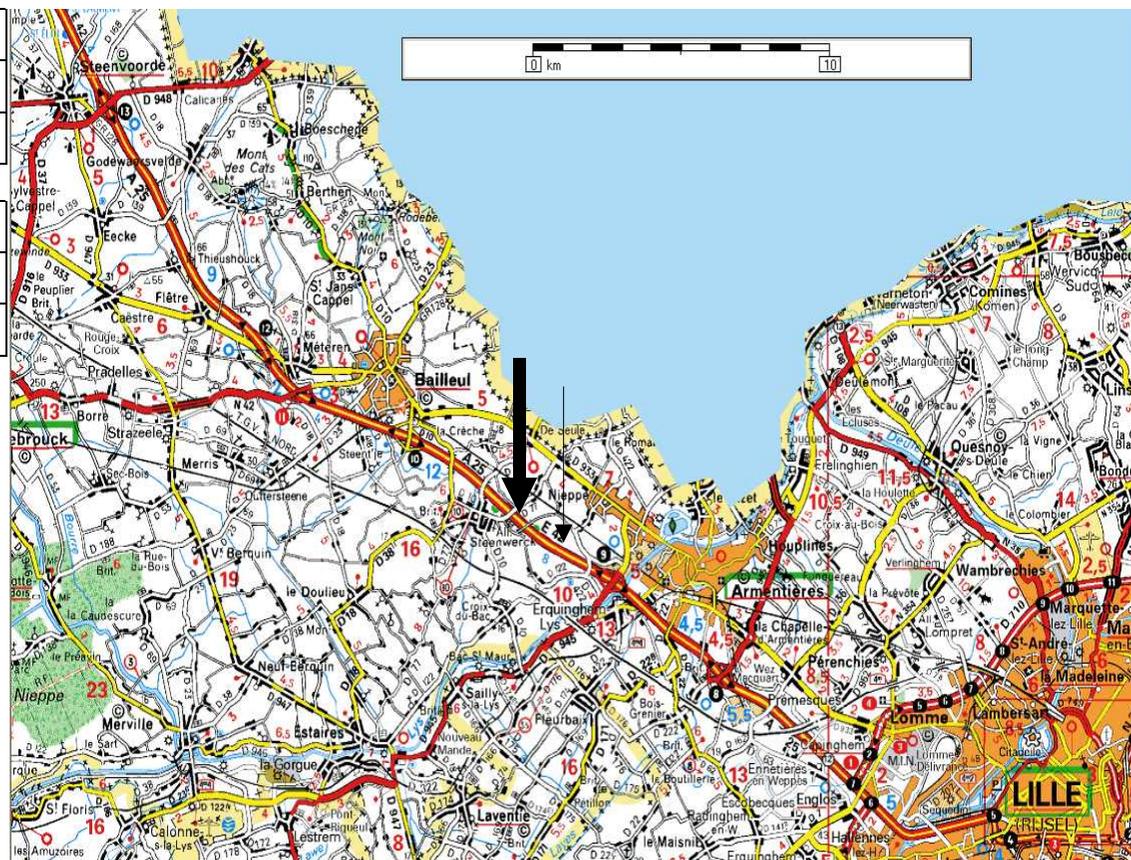
### Annexe 4-3 : Accident de 11h00

**PR 23 300 sur le territoire de la commune de Steenwerk. En aval de l'aire de repos de Steenwerk. Suite à un ralentissement une camionnette et deux VL se percutent.**

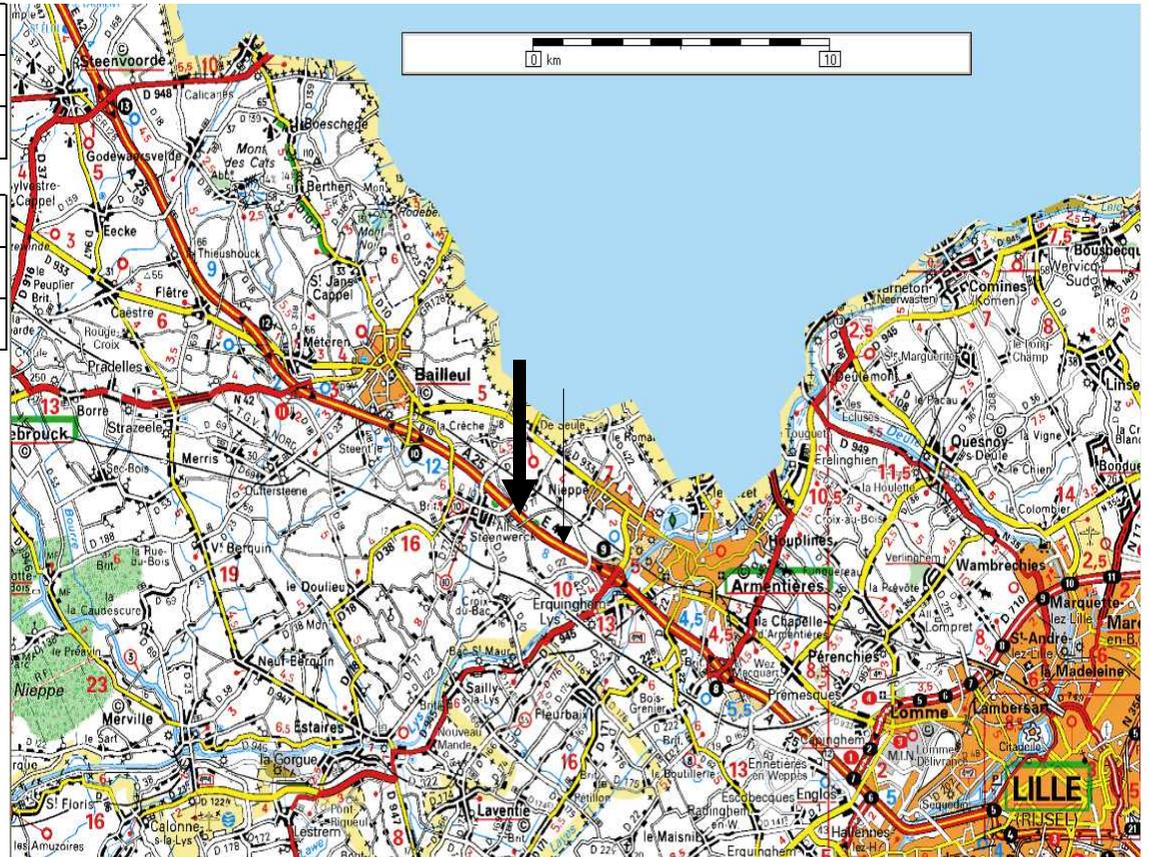
### Annexe 4-4 : Accident de 11h10

PR 23 300 sur le territoire de la commune de Steenwerk. En aval de l'aire de repos de Steenwerk. Un VL se retrouve au fossé.
